騒音・低周波音調査結果の概要

1 調査内容

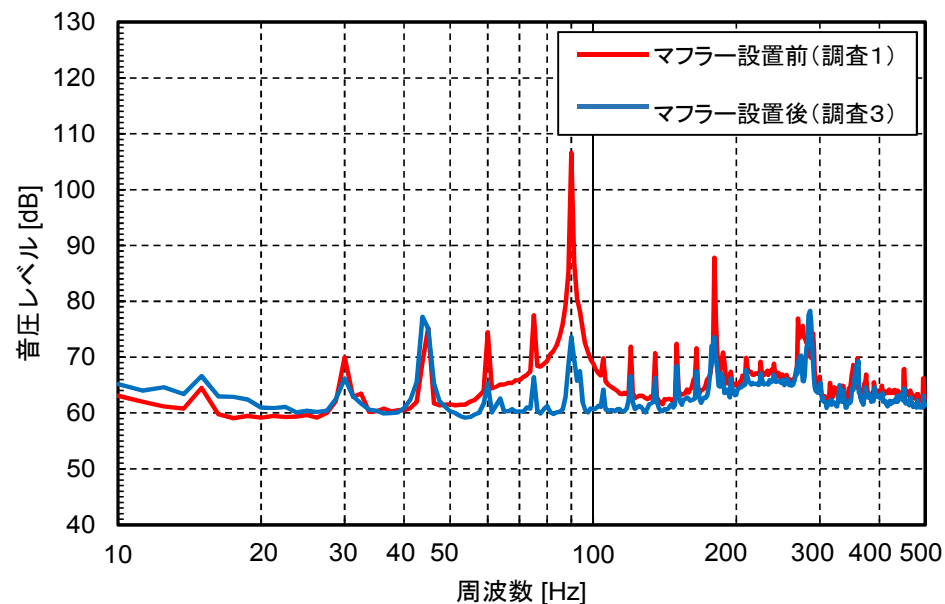
マフラー設置前後における周波数特性の比較
(FFT分析)

マフラー設置前（調査1）とマフラー設置後（調査3）における仮設防音パネル上部（地上5m）の測定結果の平均値は下表のとおり。

マフラー設置前の状態では、低周波音に属する90Hzの周波数成分が非常に大きく、この90Hzの音が経ヶ岬通信所の周辺地域における苦情の原因である可能性が大。

マフラー設置後においては、90Hzの音の卓越はほぼ解消。

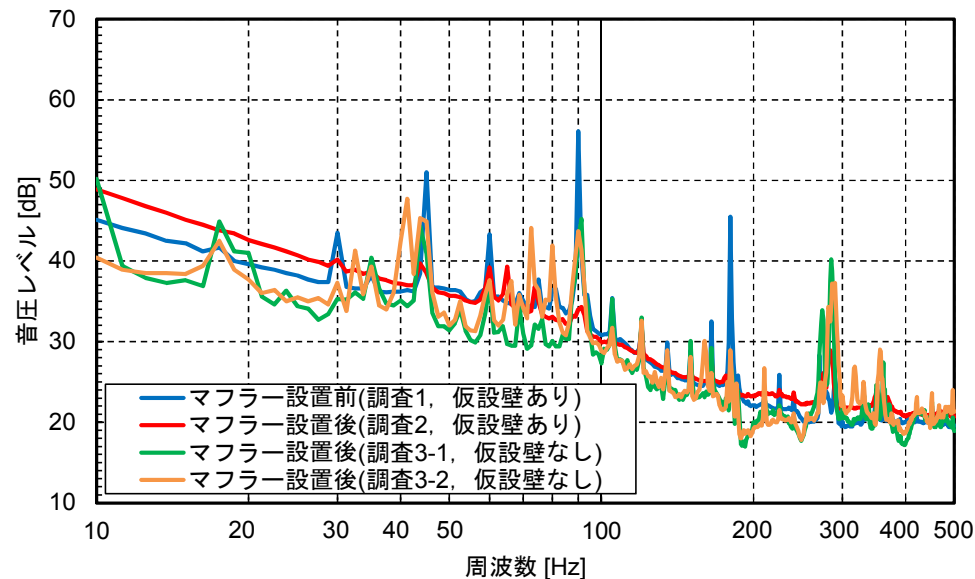
地点1 (棚田付近) における騒音測定結果
(FFT分析)

調査1 (マフラー設置前、仮設防音パネルあり) においては、90Hzに卓越した周波数成分がみられることを確認。

調査2 (マフラー設置後、仮設防音パネルあり) においては、マフラー設置前における90Hzの卓越した周波数成分がみられなくなっており、聴覚上でも低い音は聞こえない状況。90Hzの音が大きく低減したことにより、285Hz付近の音が最も目立つ状況に変化。

調査3 (マフラー設置後、仮設防音パネルなし) においても、90Hzの卓越した周波数成分がみられなくなっているが、調査2に対して40~90Hzの間及び285Hz付近のピークが大きくなっており、聴覚上でも285Hz付近の音を確認。これは、仮設防音パネルを一時的に撤去した状態で測定を行っており、当該パネルには一定の効果があったと考えられるところ。

調査3-1: 発電機②③④が稼働
調査3-2: 発電機①⑤⑥が稼働
(次葉以下同じ)

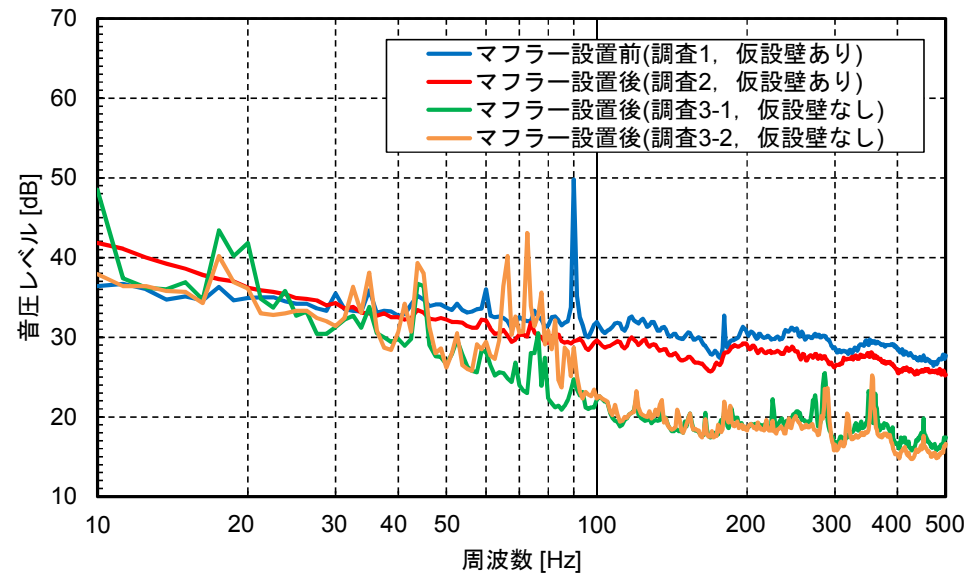
地点2 (萬福寺付近) における騒音測定結果
(FFT分析)

調査1 (マフラー設置前、仮設防音パネルあり) においては、90Hzに卓越した周波数成分がみられるが、250Hz以上の周波数成分も大きく、聴覚上においても波の音の影響が大きいことを確認。

調査2 (マフラー設置後、仮設防音パネルあり) においては、マフラー設置前における90Hzの卓越した周波数成分がみられなくなっており、また、聴覚上でも発電機の音は聞き取れず、主たる音源は波の音であることを確認。

調査3 (マフラー設置後、仮設防音パネルなし) においても、マフラー設置前における90Hzの卓越した周波数成分は大幅に低減。

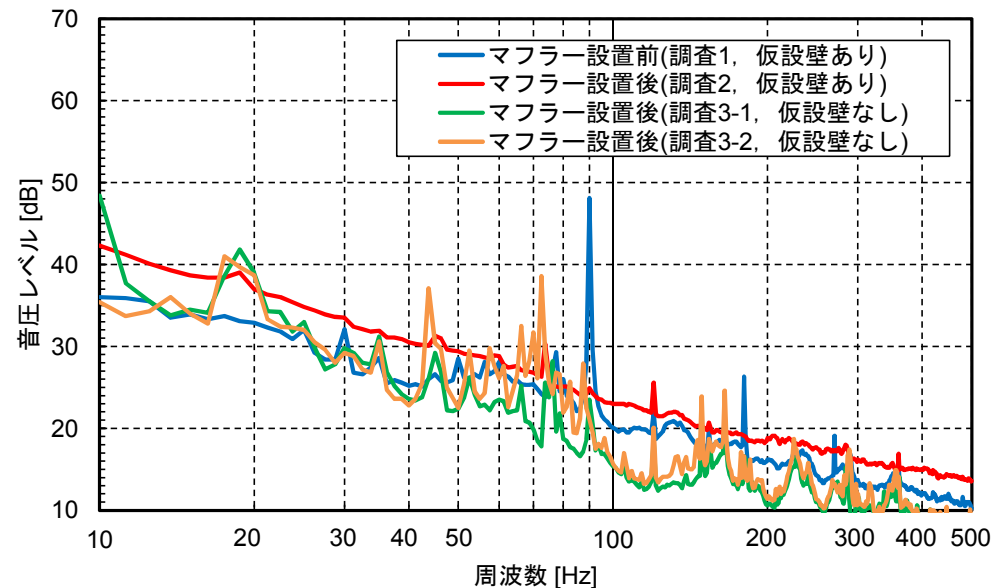
地点3 (尾和会館) における騒音測定結果
(FFT分析)

調査1 (マフラー設置前、仮設防音パネルあり) においては、90Hzに卓越した周波数成分を確認。

調査2 (マフラー設置後、仮設防音パネルあり) においては、マフラー設置前における90Hzの卓越した周波数成分がみられなくなっており、また、聴覚上でも発電機の声は聞き取れず、主たる音源は水路の流水音であることを確認。

調査3 (マフラー設置後、仮設防音パネルなし) においても、90Hzの卓越した周波数成分がみられなくなっていることを確認。聴覚上では、地点1と同様に285Hz付近の音がかすかに聞こえていたが、主たる音源は水路の流水音であることを確認。
