平成29年10月18日

東村高江米軍ヘリ炎上事故に伴う環境調査結果について（第3報）

～内周規制線近傍等の放射線の確認について～

沖縄県環境部環境保全課

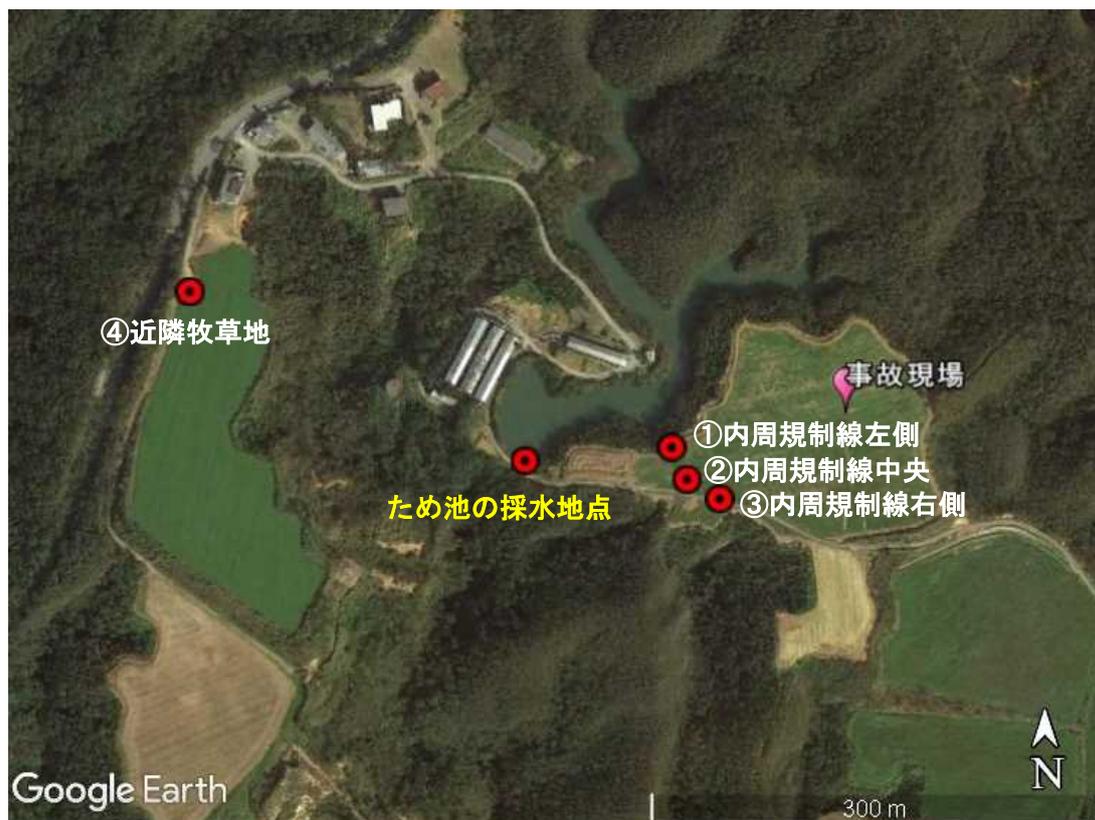
図1. 事故現場付近拡大図（試料採取地点）

内周規制線沿い及び事故現場近隣牧草地の土壌試料採取地点における放射線計数率（cpm）を確認したが、表のとおり、対照である国頭村安田の家畜改良センターと比較して差はなく、いずれも異常な値は検出されなかった。

時定数:3秒		
土壌採取地点	採取場所の状態	計数率(cpm)
①内周規制線沿い左側	牧草地	216
②内周規制線沿い中央	牧草地	197
③内周規制線沿い右側	牧草地	208
④事故現場近隣牧草地	牧草地	207
⑤家畜改良センター(比較対照)	牧草地	169

○沖縄防衛局の測定では図1①、②、③地点の地上1mの空間線量は $0.05 \mu\text{Sv/h}$
