(お知らせ)

令和8年4月24日  
航空幕僚監部

## 百里基地所属F-2A墜落に係る事故調査結果について

# 百里基地所属F-2A墜落に係る事故調査結果について

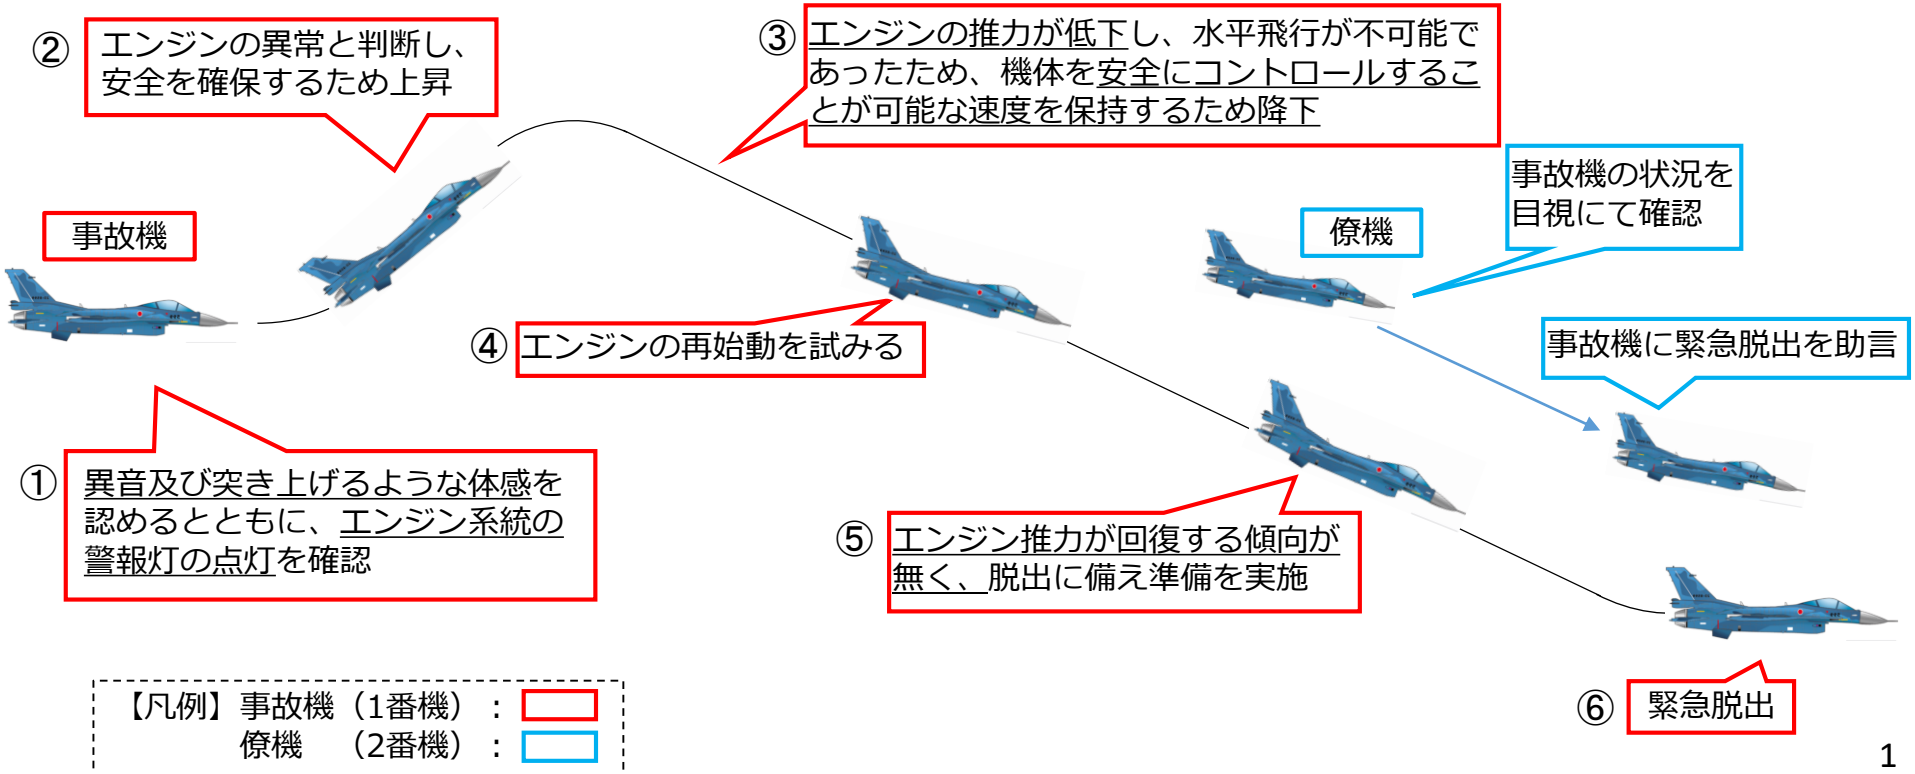
- 発生日時：令和7年8月7日（木）12時34分頃
- 発生場所：百里基地の北東約150km地点の洋上（訓練空域）
- 概要：第7航空団（百里基地）所属のF-2A戦闘機が、茨城県沖の訓練空域で訓練中、エンジンの異常及び推力の低下について通報した後、搭乗員1名が緊急脱出、事故機は洋上に墜落し海没（9月にサルベージを実施し回収済み）
- 被害状況：船舶等への被害は確認されていない（搭乗員に怪我なし）
- 措置等：事故後、F-2は訓練飛行を見合わせていたが、所要の教育と点検を実施し、9月29日（月）に見合わせを解除

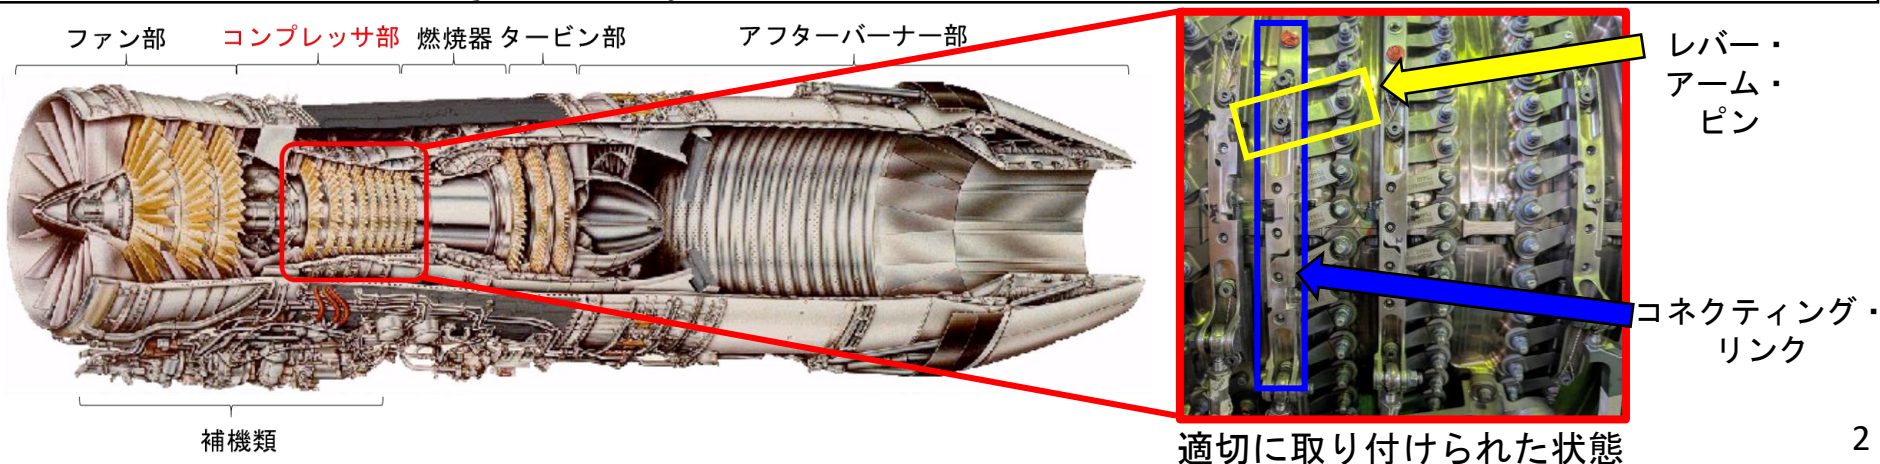
- (1) 本事故の原因は、**事故機のエンジンに異常が発生**し必要なエンジン推力が得られず、事故機操縦者が再始動を試みたものの**推力が回復しなかった**ことで飛行の継続が不可能となったため、事故機が海面に墜落したものである。
- (2) **エンジンの異常は**、事故機操縦者の操縦に起因するものではなく、**コンプレッサ・ブレードの一部が疲労破壊**により破断・脱落したことでコンプレッサ・ストールが発生し、コンプレッサ内部の圧力変動により**コンプレッサ内の破損が進展**して回転数が上昇せず、**エンジン推力の低下に至った**ものと推定される。
- (3) コンプレッサ・ブレードの一部に疲労破壊が生じた原因は、**VSV（※1）作動リングのコネクティング・リンク（※2）の穴からレバー・アーム・ピン（※3）が外れていた**ことに**起因**してコンプレッサ内の空気流の乱れが生じ、**ブレードに継続した異常振動が発生して金属疲労を蓄積**させたことによるものと考えられる。  
※1：“Variable Stator Vane”。エンジン出力に応じ、コンプレッサ内の空気の圧縮が効率的に行われるよう、コンプレッサ内の空気を整流する可変型の翼  
※2：VSV作動リングをエンジンの全周に取付けるため、2つのVSV作動リングを接続させるための部品  
※3：VSV作動リングの作動に合わせてVSVの角度を変えるため、VSVとVSV作動リングを接続させる部品
- (4) **レバー・アーム・ピンがコネクティング・リンクの穴から外れていた**原因は、**レバー・アーム・ピンが直近（約3年7か月前）の関連整備作業において適切に取付けられなかった**ことによるものと考えられる。

- (5) レバー・アーム・ピンが直近の関連整備作業において適切に取付けられなかった経緯は、**取付け作業時に適切に取付けられなかったこと**に加えて、取付け作業後の点検と検査、計2回の確認機会において、**適切に取付けられていない状態が見落とされたもの**と考えられる。
- (6) その背景となった可能性が考えられる要因は次のとおり。しかしながら、当該作業に関する記録がなく、関係者の当時（約3年7か月前）の記憶に基づく口述も得られなかったことから、その背景要因を明確に特定することはできなかった。
- ア **実施頻度が少ない作業に伴う隊員の練度不足又は参照すべき技術指令書（作業要領を示す技術指令書と検査要領を示す技術指令書の存在）の認識不足に起因する作業手順の漏れ。**
- イ **作業完了後の検査の実施時期が不文律であったことによる検査の漏れ。**

- 実施頻度が少ない整備作業に関して、作業の練度及び知識の維持、向上を図るため、隊員に対する教育訓練の実施及び隊員個々の能力に応じて経験を積ませる機会の作為
- 作業内容を正しく理解させるため、必要に応じ、図等を活用した技術指令書の制定
- 不文律で規定している事項がある場合は、標準化について検討し、必要に応じ明文化するとともに、取付け作業後の点検や検査において、複数の検査実施者による見落としや、検査完了として誤って取り扱われる事態を回避するため、チェックリスト形式で整備作業を管理する等、一つ又は一人の適切ではない整備作業が全体に波及しないようにする仕組みの構築
