令和8年7月31日  
航空幕僚監部

## 新田原基地所属T-4練習機の墜落に係る事故調査結果について

# 事故の概要（イメージ）

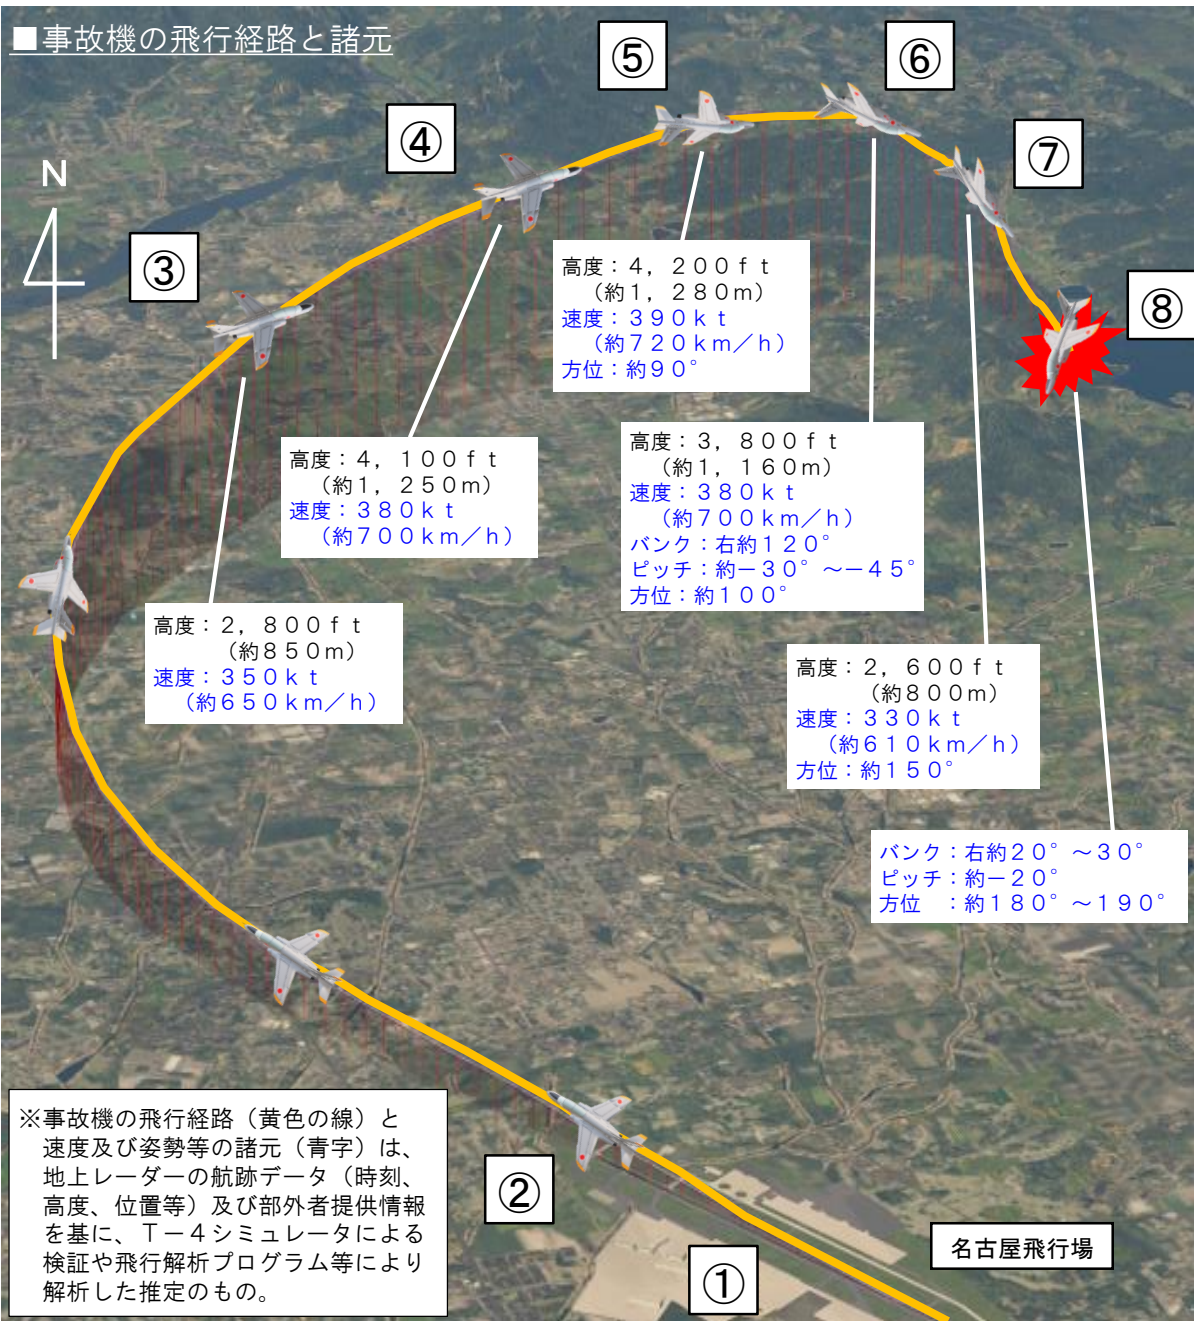
## ■事故機の飛行経路と諸元

- ① 14時30分頃、事故機に搭乗する際、事故機後席操縦者はS-KITを操縦席内に持ち込み
- ② 15時6分、名古屋飛行場を離陸
- ③ 事故機前席操縦者はトランスポンダーを操作、操縦指令に規定された速度280 kt (約520 km/h) を超過し、約350 kt (約650 km/h) まで加速
- ④ 15時7分40秒、事故機前席操縦者は「今、高度4,000 ft (約1,220m) に到達」と送信、指定高度4,000 ft へのレベルオフを失念
- ⑤ 15時7分44秒、高度約4,200 ft (約1,280m)
  - ・事故機前席操縦者が速度を超過したままレベルオフ又は降下のための操作を行ったことにより、+1 G未満の状態が生起
  - ・+1 G未満の状態が生じたことにより、事故機後席操縦者が持ち込んだS-KITが操縦桿に干渉
- ⑥ 15時7分48秒、高度約3,800 ft (約1,160m)
  - ・バンク右約120°、ピッチ約-30° ~ -45°の降下姿勢
  - ・S-KITの操縦桿への干渉により、意図しない降下姿勢になるとともに、操縦者の回復操作を阻害
- ⑦ 15時7分52秒、高度約2,600 ft (約800m)、事故機の航跡がレーダーから消失
- ⑧ 15時7分59秒、事故機は入鹿池の水面に衝突したと推定
