令和4年6月2日  
航空幕僚監部

## 小松基地所属F-15戦闘機の墜落に係る事故調査結果について

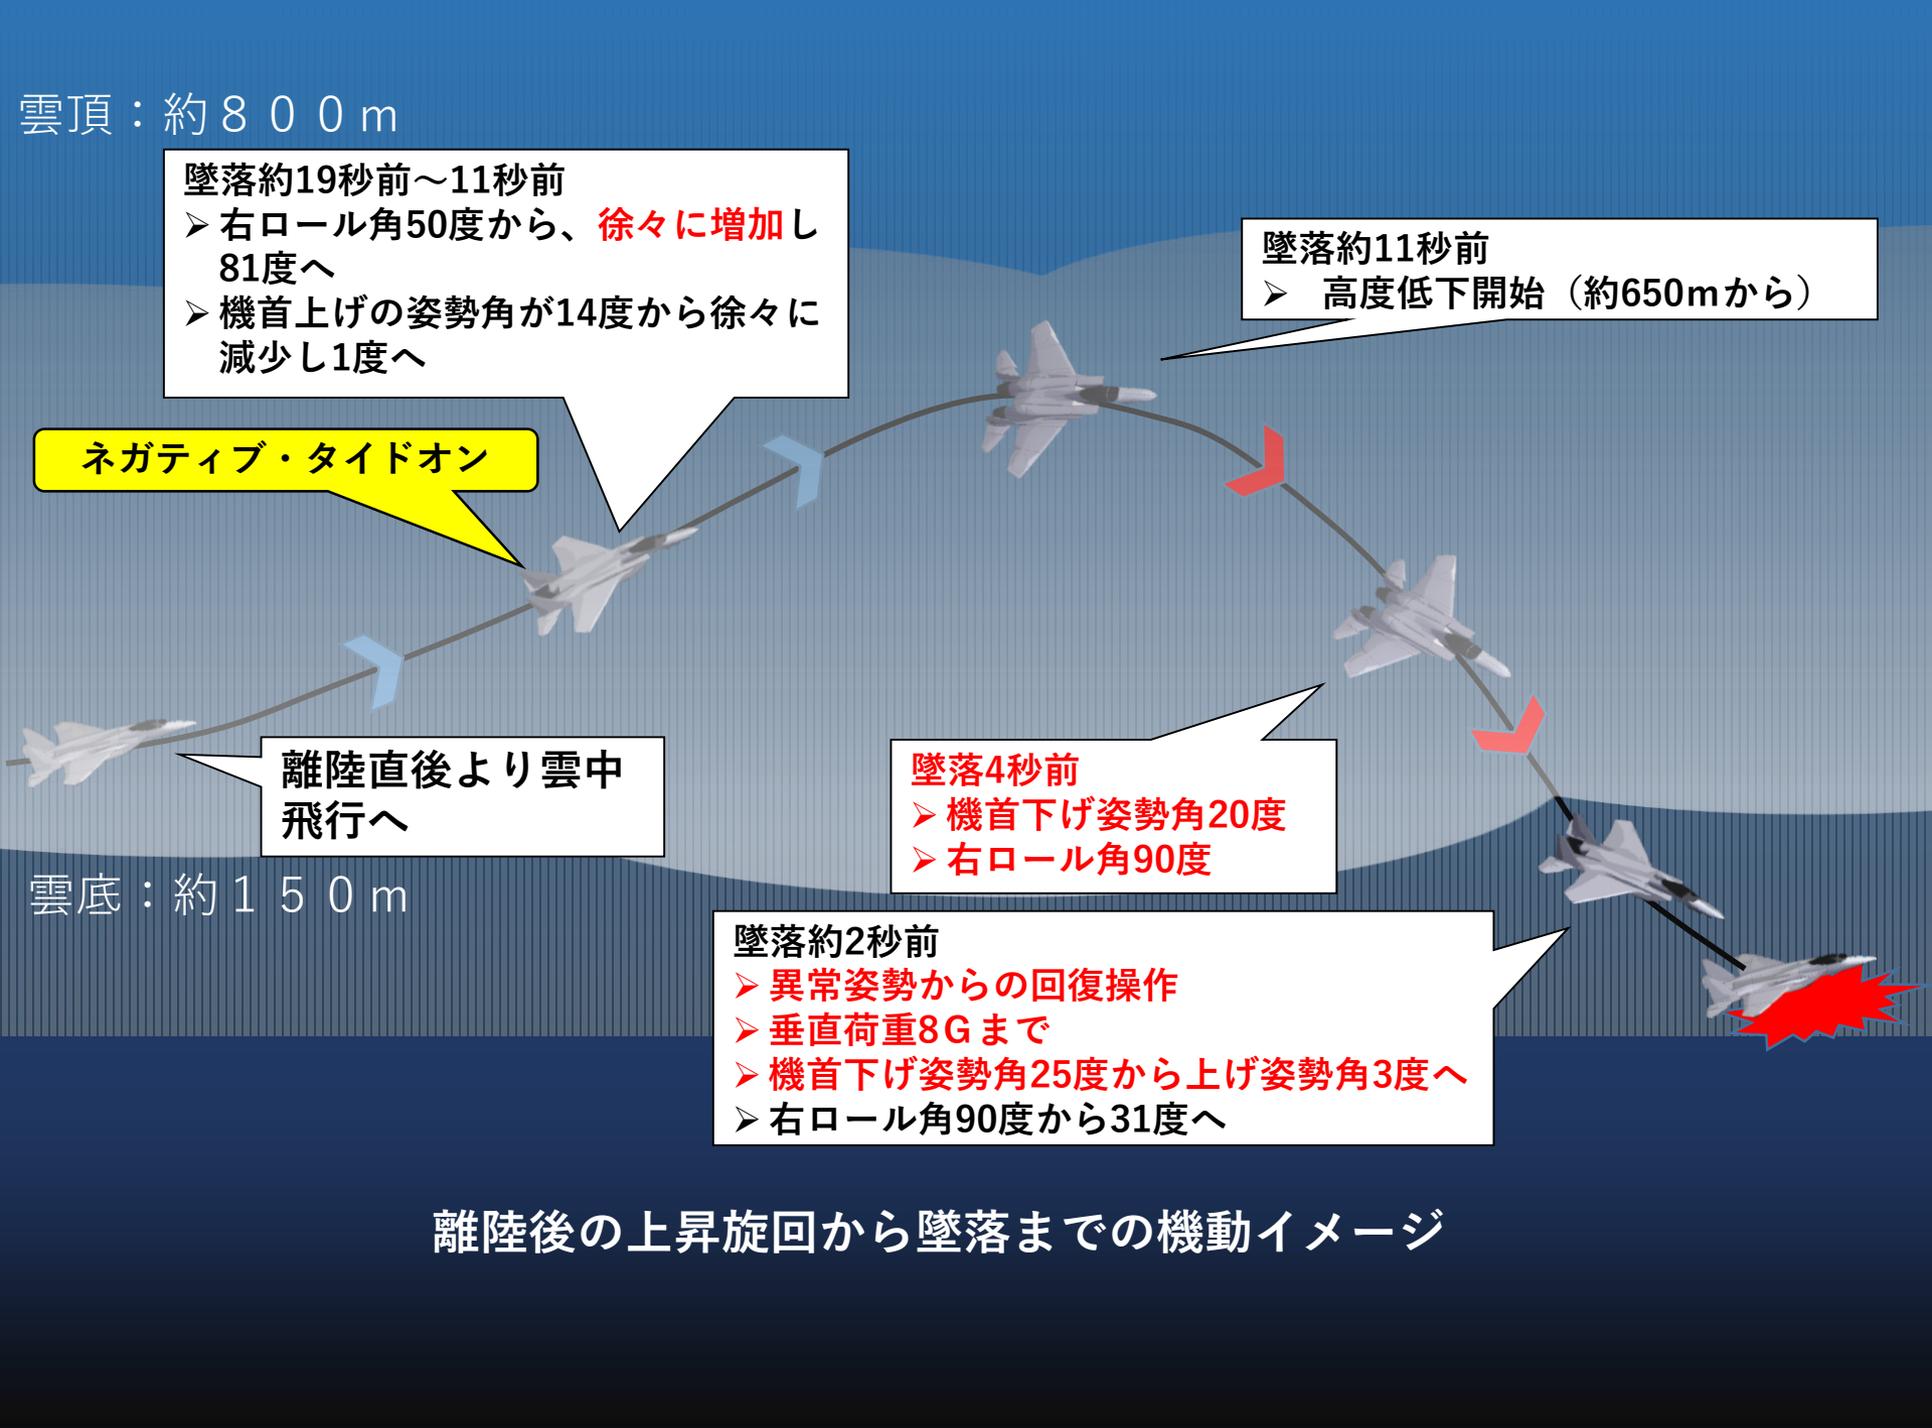
離陸後の上昇旋回から墜落までの機動イメージ

本事故の原因は、離陸後の雲中における上昇旋回の途中において、事故機の右ロールが過大となるとともに、徐々に機首下げ姿勢となり、その後高度が急速に下がっていることに対し、事故機の前席及び後席操縦者の認識が遅れ、回復操作を行ったものの間に合わず、墜落に至ったものと推定  
事故機の前席及び後席操縦者の認識が遅れた主な要因として、次の事項（複合を含む）が挙げられる。

- (1) 事故当時の気象・天象条件及び離陸直後の姿勢や推力の変更操作等の影響を受け、自らの空間識に関する感覚が実状と異なる、空間識失調の状態にあった可能性が高い。
- (2) 編隊長機を捕捉するためのレーダー操作等に意識を集中させていたため、回復操作が行われるまでは、事故機の姿勢を認識していなかった可能性がある。

雲頂：約800m

墜落約19秒前～11秒前

- 右ロール角50度から、徐々に増加し81度へ
- 機首上げの姿勢角が14度から徐々に減少し1度へ

ネガティブ・タイドオン

墜落約11秒前

- 高度低下開始（約650mから）

離陸直後より雲中飛行へ

墜落4秒前

- 機首下げ姿勢角20度
- 右ロール角90度

雲底：約150m

墜落約2秒前

- 異常姿勢からの回復操作
- 垂直荷重8Gまで
- 機首下げ姿勢角25度から上げ姿勢角3度へ
- 右ロール角90度から31度へ

- (1) 空間識失調に関する教育・訓練の強化
- (2) 基本計器飛行の確実な履行（レーダー・トレール隊形時の計器飛行を含む。）
- (3) コックピット・リソース（※）の適時適切な活用に関する教育・訓練の強化（※ コックピット内における安全確保のために利用可能な全ての人的資源、機器及び各種情報）
- (4) 異常姿勢の継続を検知、又は地表等との衝突を予想し、警報等により操縦者の認知を回復、又は機体が自動的に衝突を回避するシステムの調査研究と当該システムの適時適切な搭載
