令和4年6月30日
防 衛 省

P-1 哨戒機の滑走路逸脱事案に係る事故調査結果について

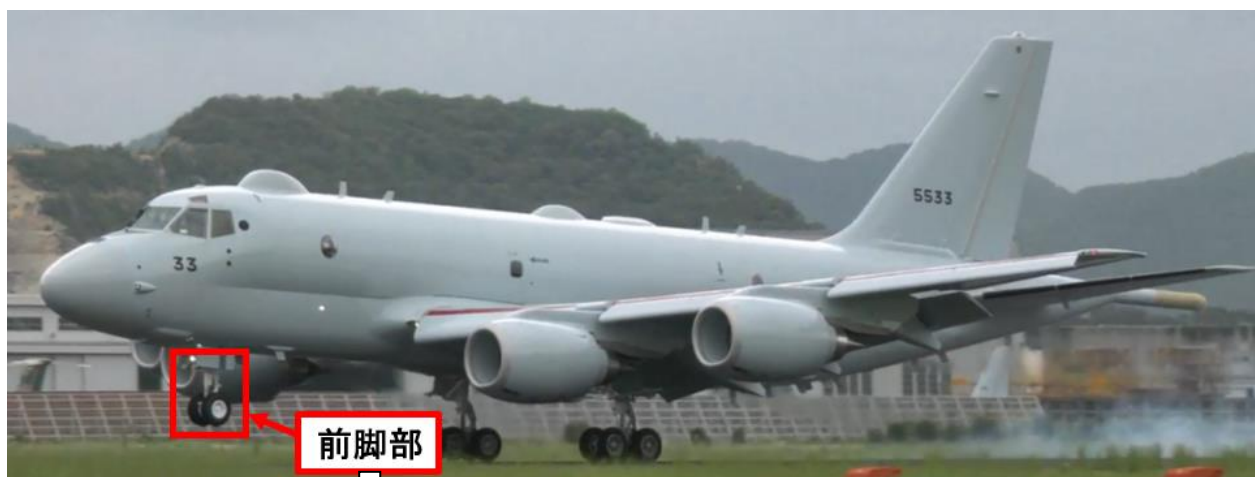
令和3年9月7日（火）16時頃、航空自衛隊岐阜飛行場において、川崎重工業（株）所有のP-1 哨戒機（新造機）が領収前の飛行試験実施中、着陸時に滑走路を逸脱し、滑走路脇の草地で停止（負傷者なし、他の民間航空機等の運航への影響なし。）

事故当日の当該機（33号機）
