海上自衛隊のヘリコプター墜落事故について

海上自衛隊護衛艦「はぐろ」搭載機8416号機及び護衛艦「きりさめ」搭載機8443号機の航空事故調査報告書について

海上自衛隊ヘリコプター 航空事故調査結果等

海上幕僚監部

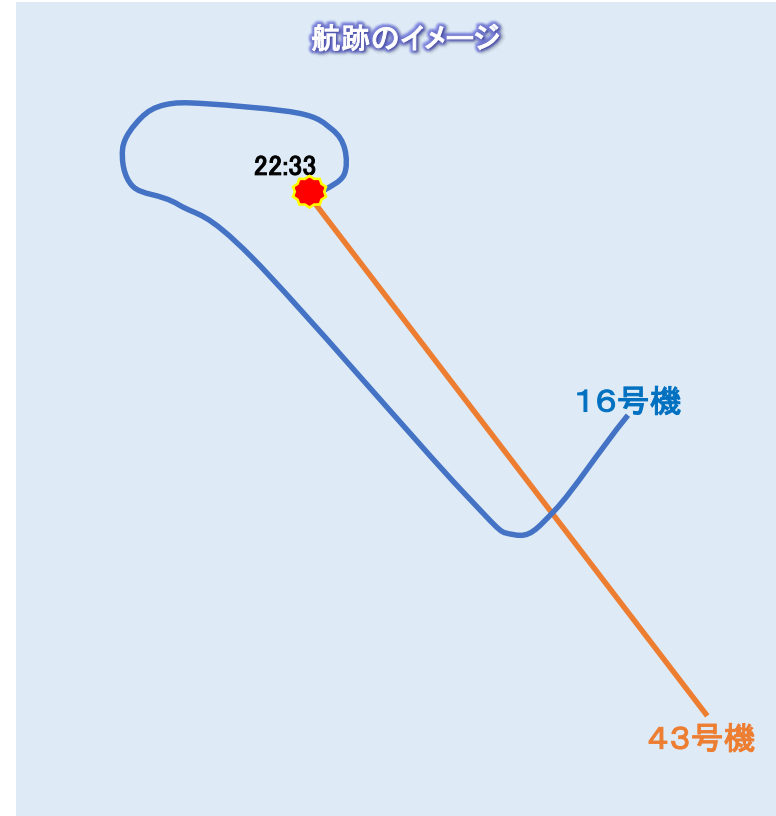
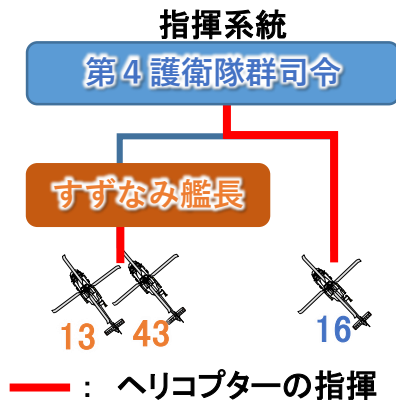
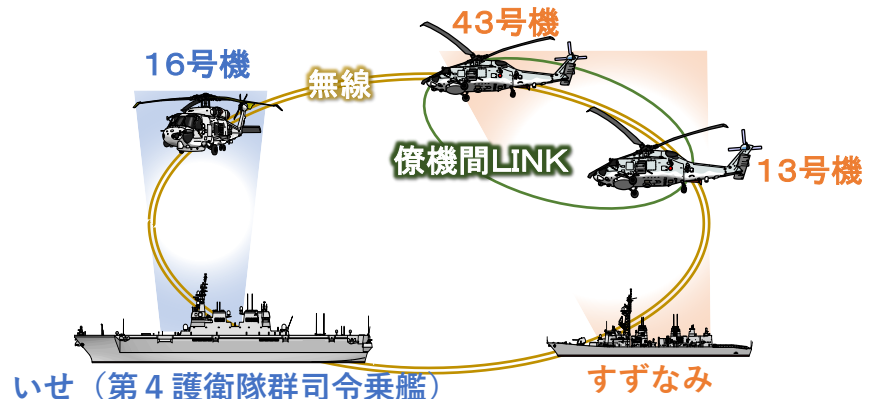
事故に至る状況

- 16号機は第4護衛隊群司令の指揮の下、43号機はすずなみ艦長の指揮の下、潜水艦の捜索を実施。新たな捜索目標が出現したことから、それぞれが同一目標の捜索に向かった。
- 43号機は、衝突の約4分前の地点から衝突した地点までほぼ一直線に飛行し、衝突の約2分前の時点では、16号機の方位と距離を認識していた。
- 16号機は、自動飛行も用いつつ時計回りの旋回をしていた。
- 2機ともに、衝突の数秒前の時点では、相互の存在を認識しつつも、衝突の危険性を感じていなかったと見られる。
- 衝突の瞬間まで、2機ともに回避操作がとられた形跡がない。
