掃海艇「うくしま」における火災事象について（最終報）

艦船等事故調査報告書について（概要）
（海上自衛隊掃海艇「うくしま」の火災、沈没及び運用上の人員事故）

海上自衛隊 掃海艇「うくしま」 艦船等事故調査結果

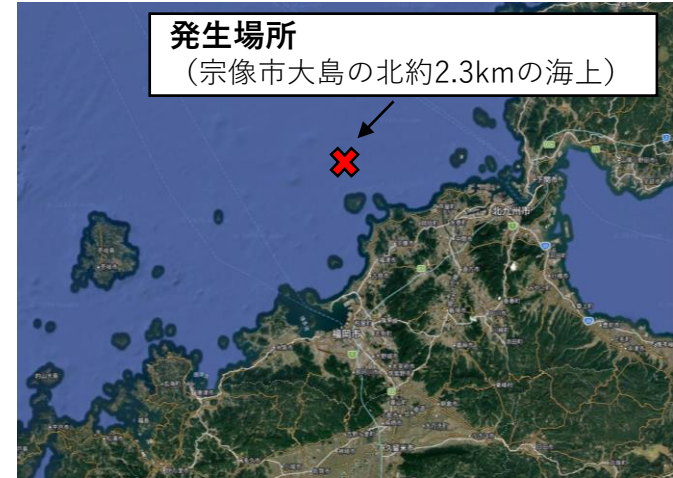
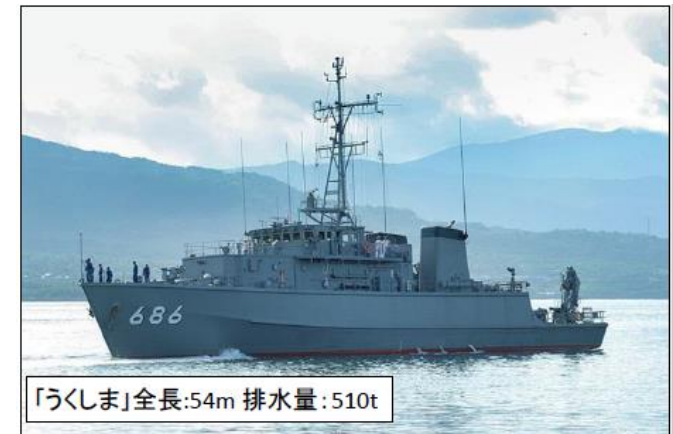
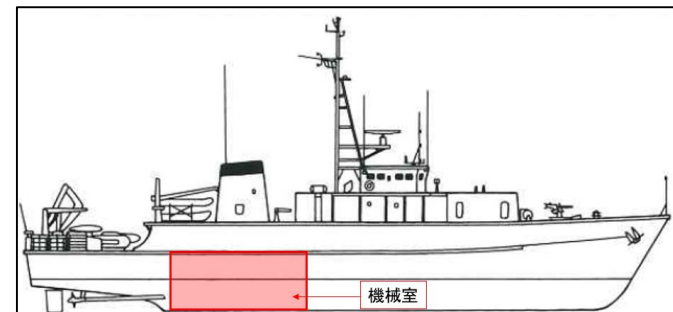
令和6年11月10日（日）、機雷戦訓練（日向灘）に参加するため福岡県宗像市大島沖を航行中の掃海艇「うくしま」において火災が発生、自艇消火できず、総員離艦、翌11日（月）沈没した。機械室当直員であった2名のうち、1名が死亡、1名が負傷した。

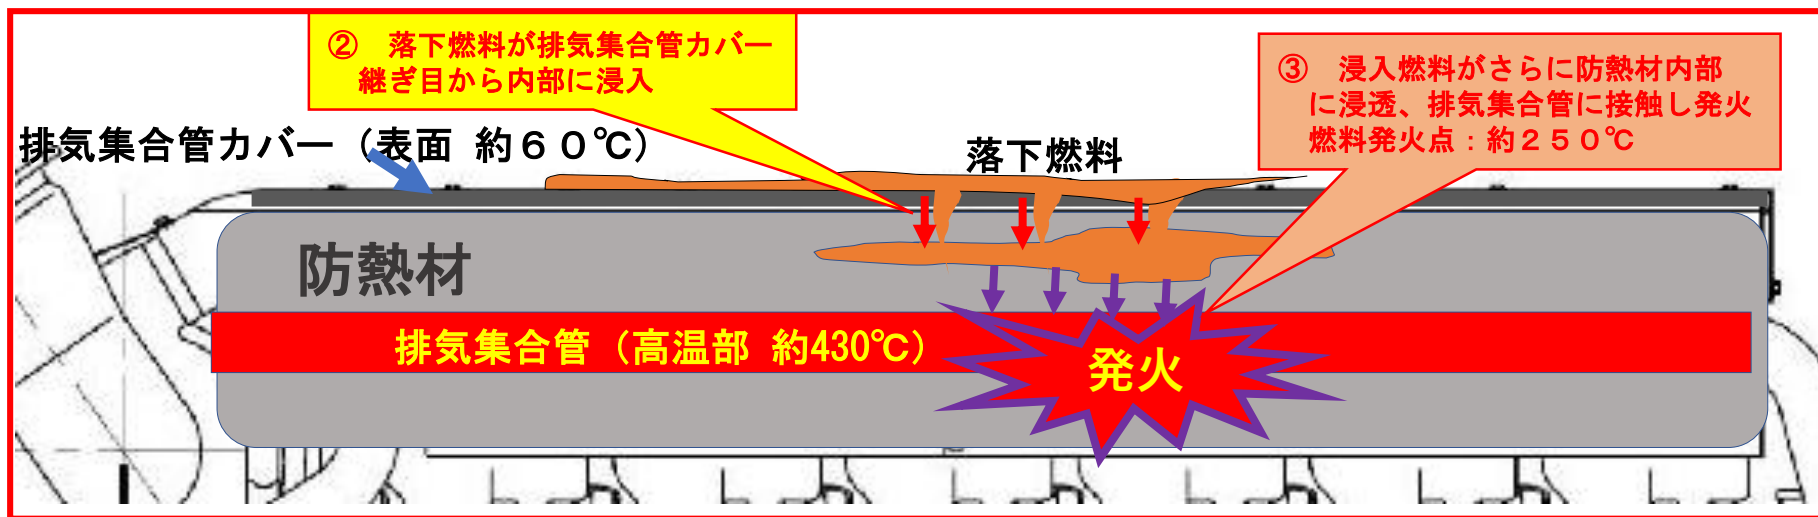
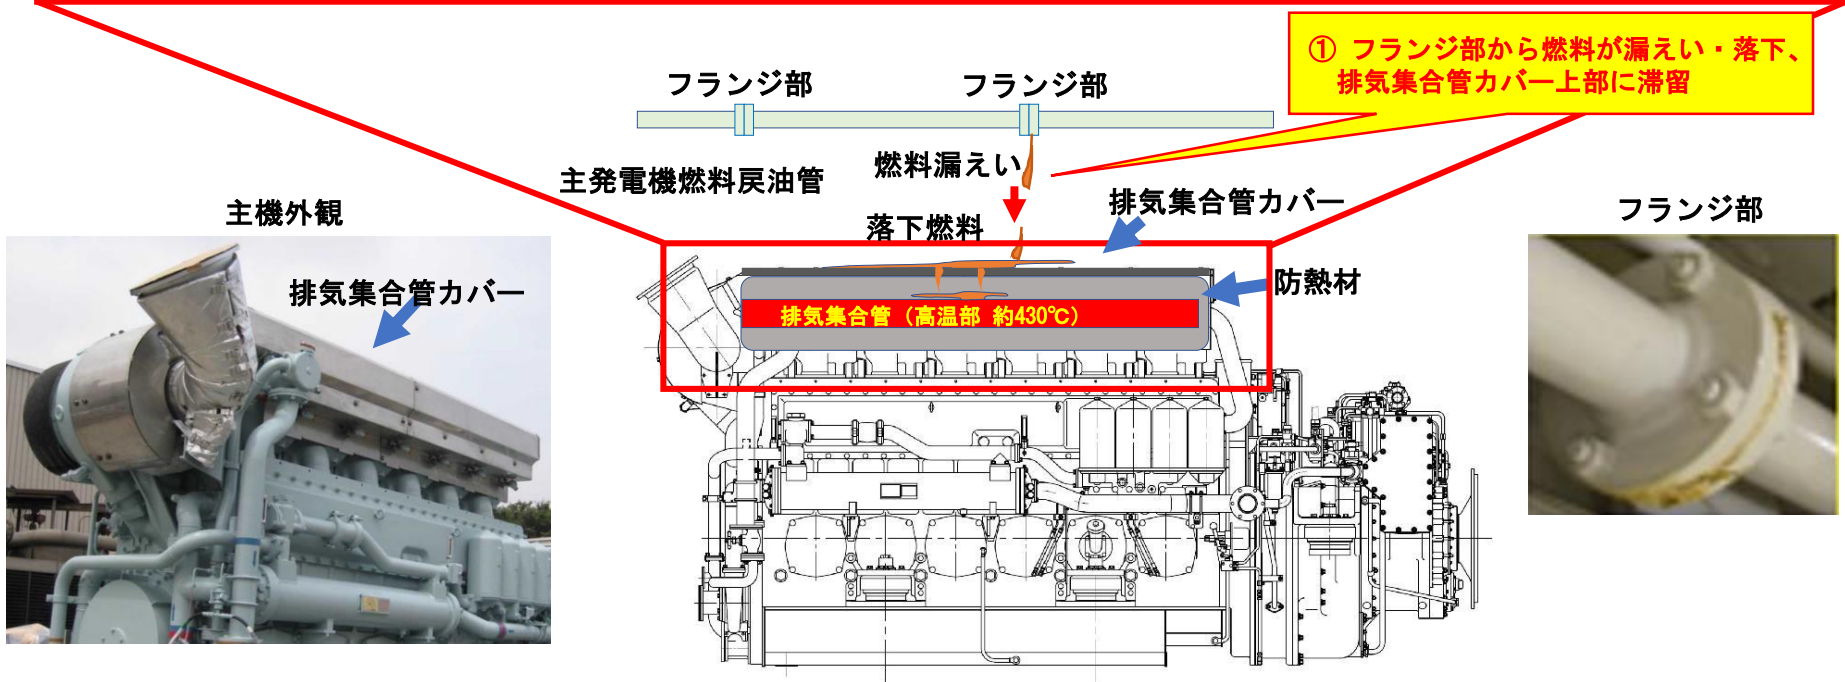
「うくしま」火災発生 の 推定原因

機械室上部の発電機の戻り油管フランジ部※からの燃料油漏えい（推定）

運転中であった3、4号主発電機の戻り油（軽油）が、

- ①機械室内2号主機の上部に配管された戻り油管を通過する際、フランジ部から漏えいし、下方の2号主機上部の排気集合管カバーに落下、滞留、
- ②カバー内部に浸入し、
- ③さらに防熱材内部に浸透、排気管高温部に触れ発火に至ったと推定

- ・ 燃料戻り油管フランジ部の改修
- ・ 主機の排気集合管カバーの遮蔽対策強化
