令和8年10月7日  
九州防衛局  
熊本防衛支局

航空自衛隊馬毛島基地（仮称）整備中における作業員死亡事故に係る  
事故原因及び再発防止策等について

馬毛島における生コンクリート製造プラントの運営  
（熊本防衛支局発注、令和6年11月18日契約）

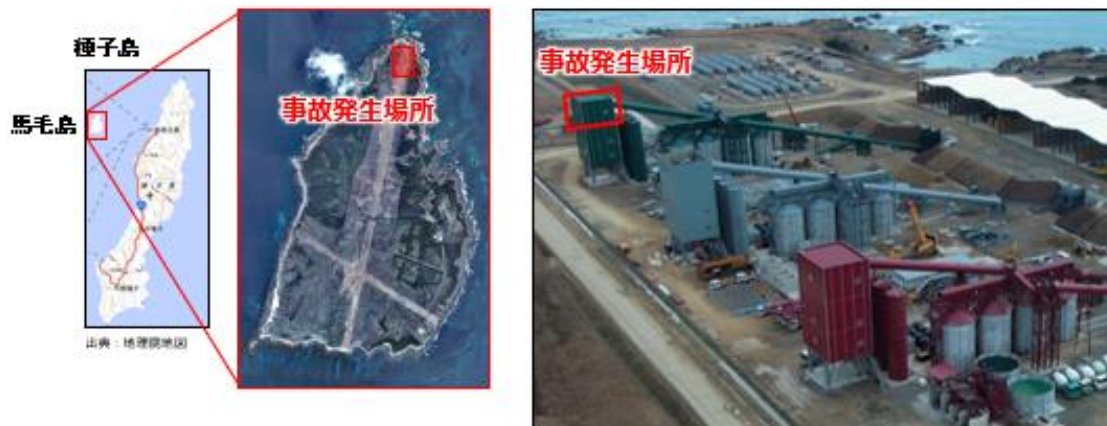
生コンクリートプラント断面図

事故に被災した作業員は、生コンクリート製造プラントの最上階にて清掃作業中であったところ、粉塵を清掃するため、運転中は立ち入りが禁止されている製造機械の可動部に立ち入り、生コンクリートの材料である骨材を振り分ける機械（シュート）と骨材の投入口の壁との間に挟まれた。（別添：事故発生場所の現場状況）

生コンクリート製造プラントの運転中に骨材を振り分ける機械（シュート）の回転範囲内に立ち入らないというルールを徹底できておらず、作業員が立ち入ったこと

- ・ 生コンクリートの製造中は、製造プラントの扉を施錠し、立ち入り禁止とする。
- ・ トラブルのために必要があつて立ち入る場合には、製造プラントの運転を停止し、共同事業体の職員が必ず立ち会うこととする。
- ・ 作業開始時及びトラブルやメンテナンスによる作業再開時は、人がいないことを確認した上で製造プラントの動作確認を行う。その際、共同事業体の職員が必ず立ち会い、動作確認後は速やかに製造プラントから退出し、施錠することとする。
- ・ 製造機械の可動部を含め、機械設備のメンテナンス等の作業を行う場合には、生コンクリート製造プラントを停止させるとともに、対象設備のブレーカーを遮断することとする。
- ・ これらの再発防止策について、関係職員に対する教育を実施するとともに、作業前のミーティングで確認する。
