米海兵隊MV-22オスプレイによる不時着水を踏まえた
陸上自衛隊V-22オスプレイの安全対策の方向性について

參考資料

沖縄県名護市沖に不時着水したMV-22オスプレイについて

MV-22オスプレイへの空中給油再開について

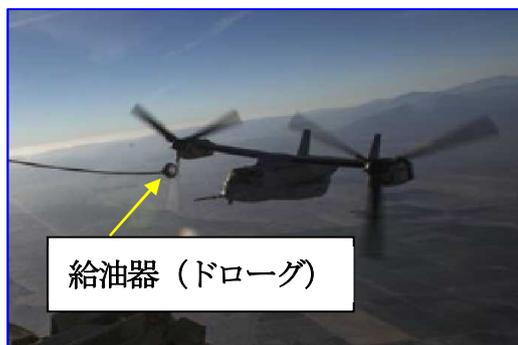
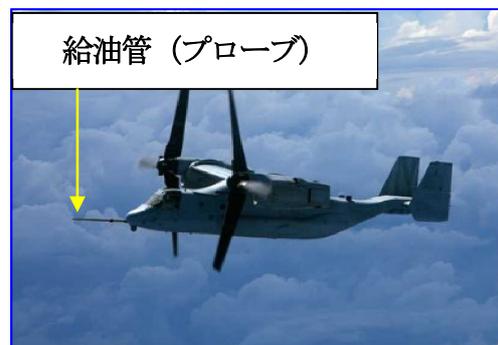
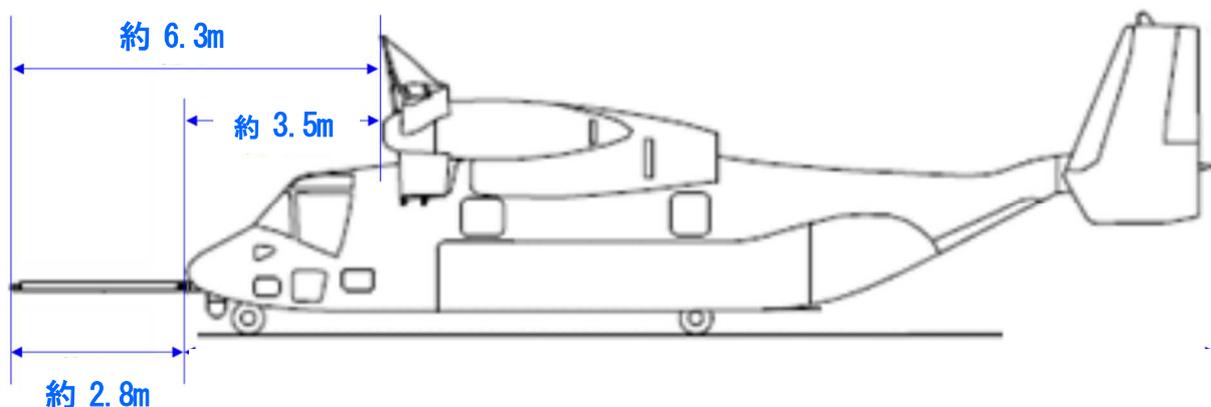
オスプレイの空中給油について

- オスプレイの空中給油方式は、プローブ・アンド・ドローク方式と呼ばれている。オスプレイ側の操縦士が、機体の先端にある給油管（プローブ）を、給油母機（タンカー）側から展張したホースの先端にあるバトミントンのシャトルのような形の給油器（ドローク）に差し込むことで給油を受ける。
- プローブとドロークの接続ポイントから、オスプレイのプロペラまでは、約 6.3m 程度の距離があり、十分に離隔しているため、オスプレイは構造的に空中給油に不向きな機体ではない。
