# 入間基地災害対処拠点施設等の 整備に関するお知らせ

## 土壌調査結果報告

平成31年3月6日  
北関東防衛局

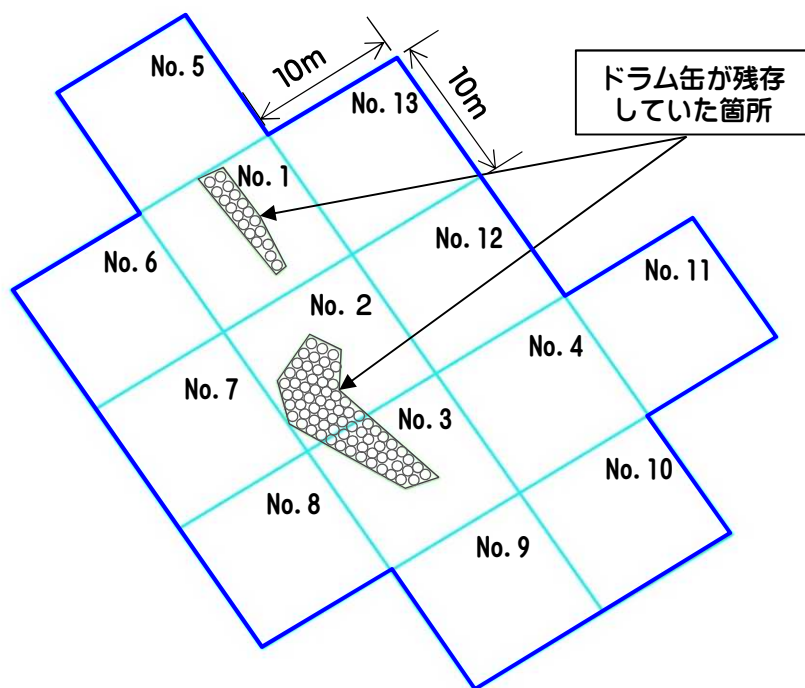
※No. 1～No. 13 調査管理ナンバーを示す

調査範囲は、廃棄物の発見された箇所及びその周辺を範囲として13区画を設定。（1区画は、10m×10mを示す）

他方、今回の調査では、No.8、No.11の2区画から、基準値を超えた鉛が検出されました。

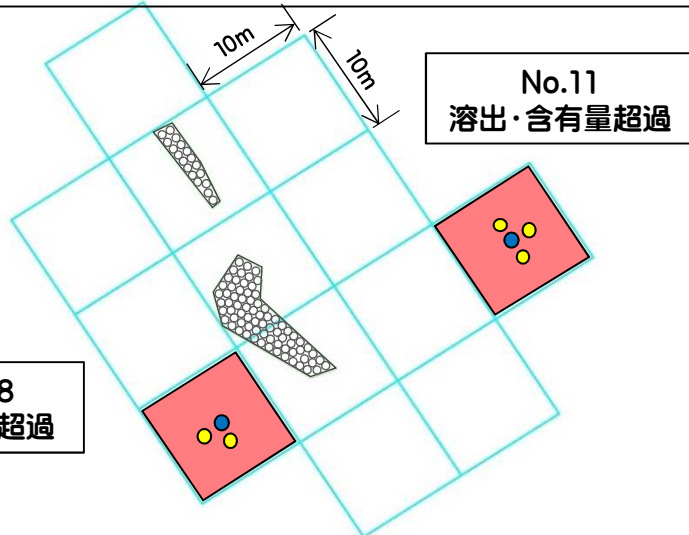
基準値以上の鉛が検出された区画(2区画)

5地点の全てで基準値未満であったことを確認。この結果、この鉛の周囲への広がりは一時的なものと判断。

1.0m以上深い土壌からは、基準値を超える鉛は確認されませんでした。結果、深度方向の対策は、1.0mまで実施。

No.8とNo.11において、各々、面積100㎡(10m×10m)、深さ1.0mの範囲の土壌を場外搬出処分予定。  
※絞り込み調査による汚染範囲縮減は実施しない。
