お知らせ

当局では、平成30年3月31日に返還された牧港補給地区（国道58号沿い）における支障除去措置の一環として、土壤汚染等調査を実施しました。その調査結果及び汚染土壤の処理方針について、下記のとおりお知らせします。

牧港補給地区（国道58号沿い）土壤汚染調査結果

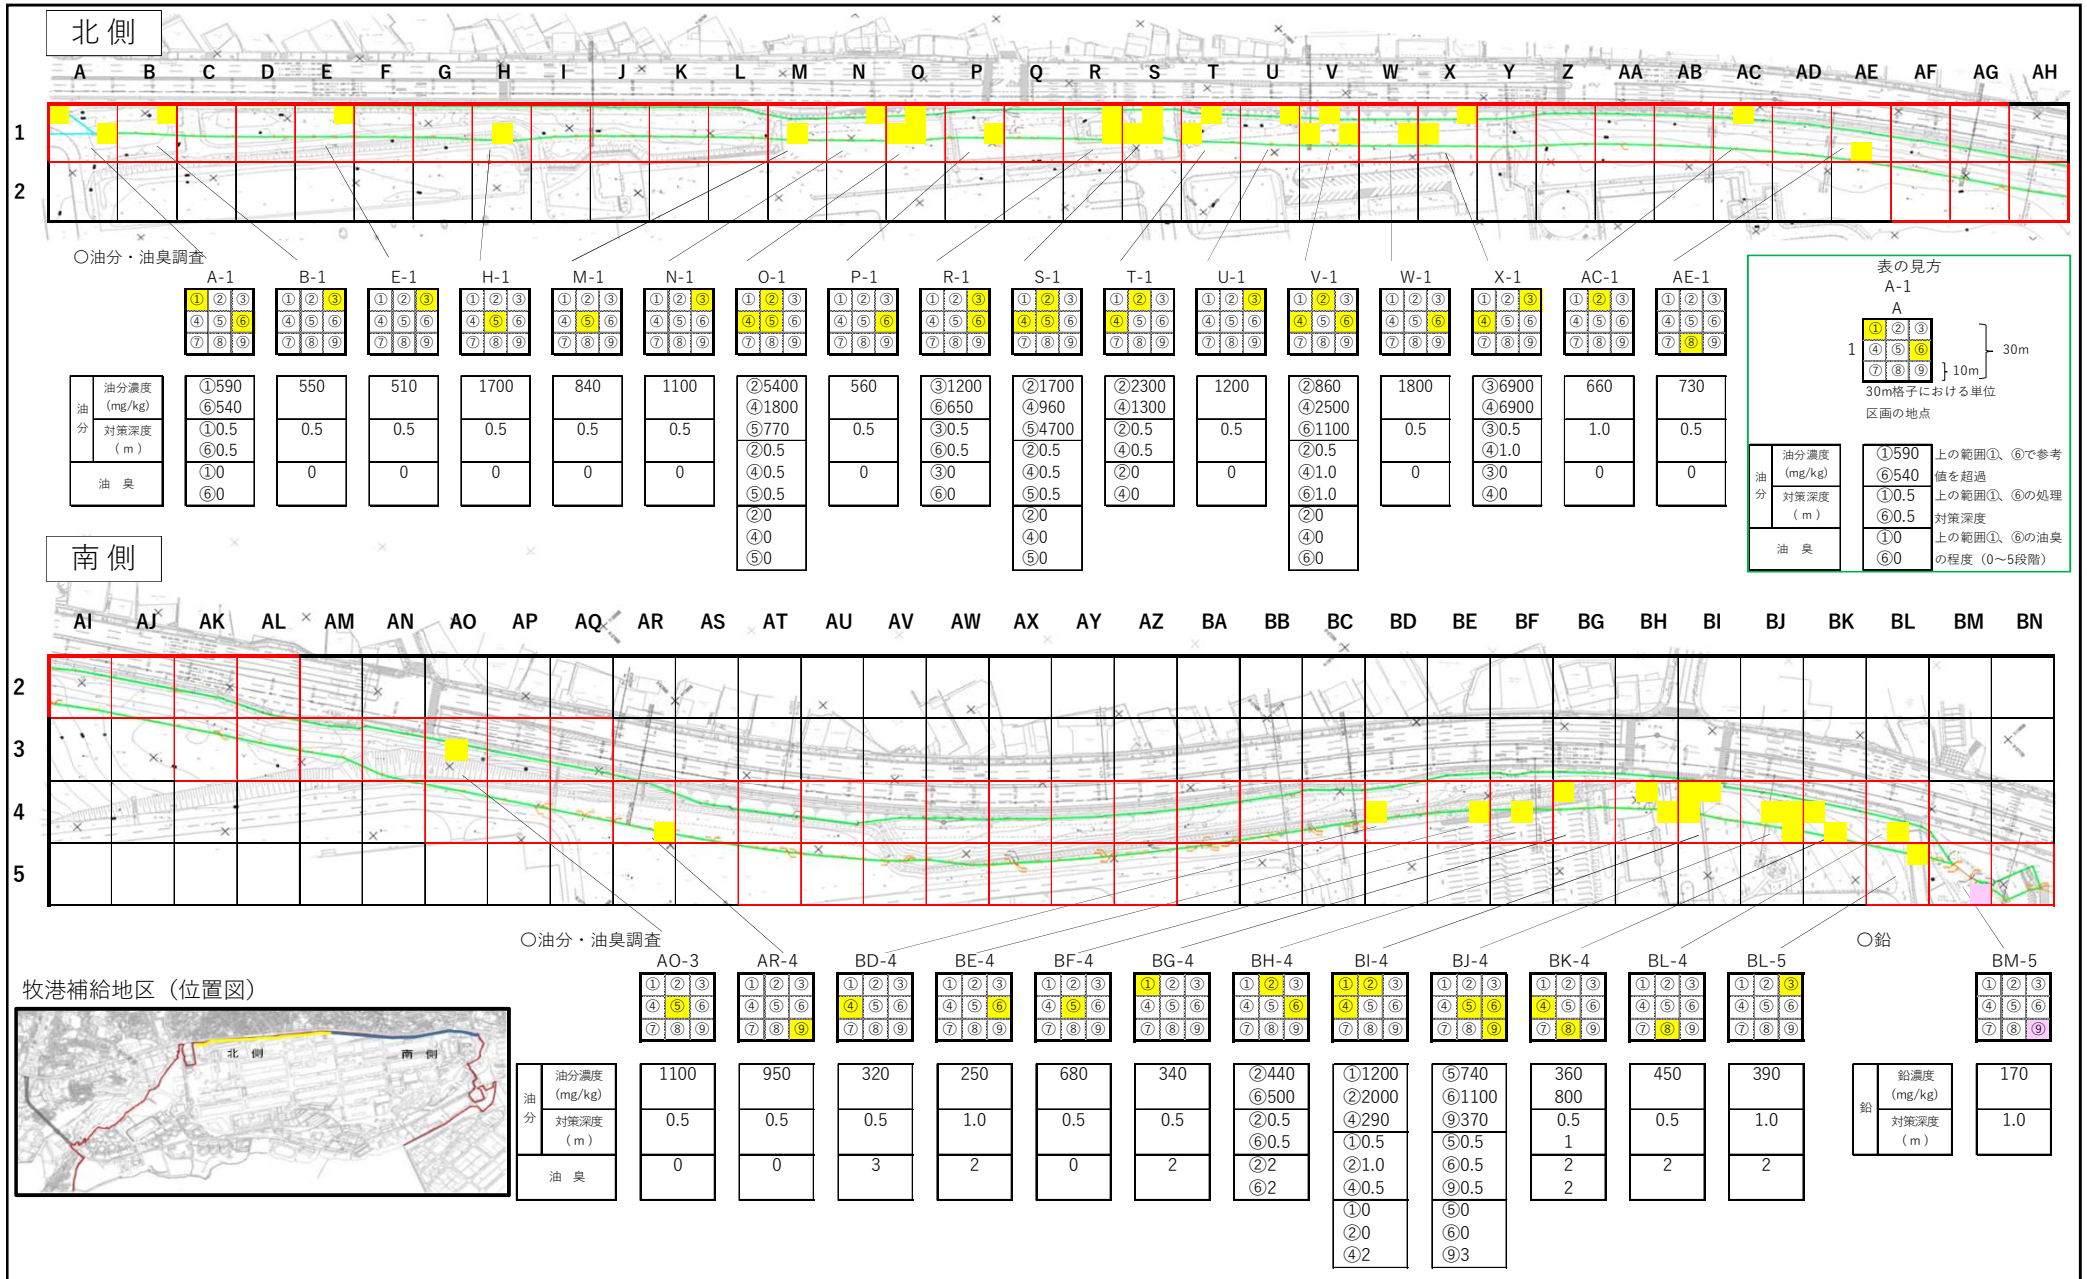
- （1）土壤汚染対策法に規定された特定有害物質
 - ・全81調査区画のうち80調査区画で基準に適合。
 - 鉛の基準値超過が確認された1調査区画で詳細調査を行い、土壤含有量基準に不適合な範囲（10m×10m）を特定。（検出値170 mg/kg、基準値150 mg/kg）
- （2）油臭・油分
 - ・油臭（油臭2以上）および油分（調査上の参考基準値500 mg/kg）が確認された調査区画で詳細調査を行い参考基準値を超過する範囲45カ所（1カ所10m×10m）を特定。

鉛の基準不適合土壤、油臭・油分が参考基準値を超過した土壤については、支障除去期間内に、掘削除去により処理します。なお、工事に際しては、周辺への拡散防止に十分配慮のうえ実施します。
