平成29年10月18日

東村高江米軍ヘリ炎上事故に伴う環境調査結果について（第4報）

～事故現場周辺の放射線の確認について～

沖縄県環境部環境保全課

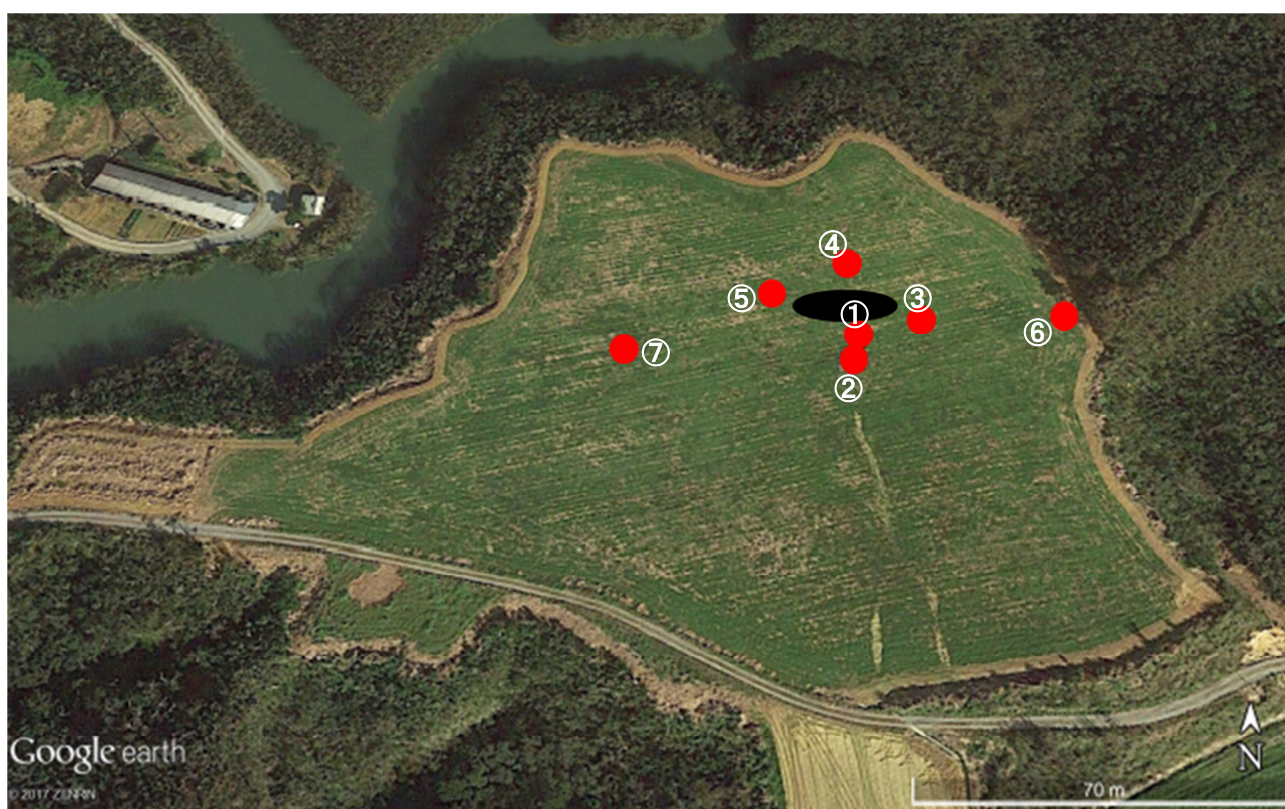
図 1. 事故現場付近拡大図 (調査地点)

○沖縄防衛局の測定では、図 1 ①、②、③、④、⑤、⑥、⑦地点の地上 1 m の空間線量は 0.036~0.064 μ Sv/h
