# 台風 19 号通過に伴う海藻草類及びサンゴ類への影響

平成 27 年 1 月 6 日

沖 縄 防 衛 局

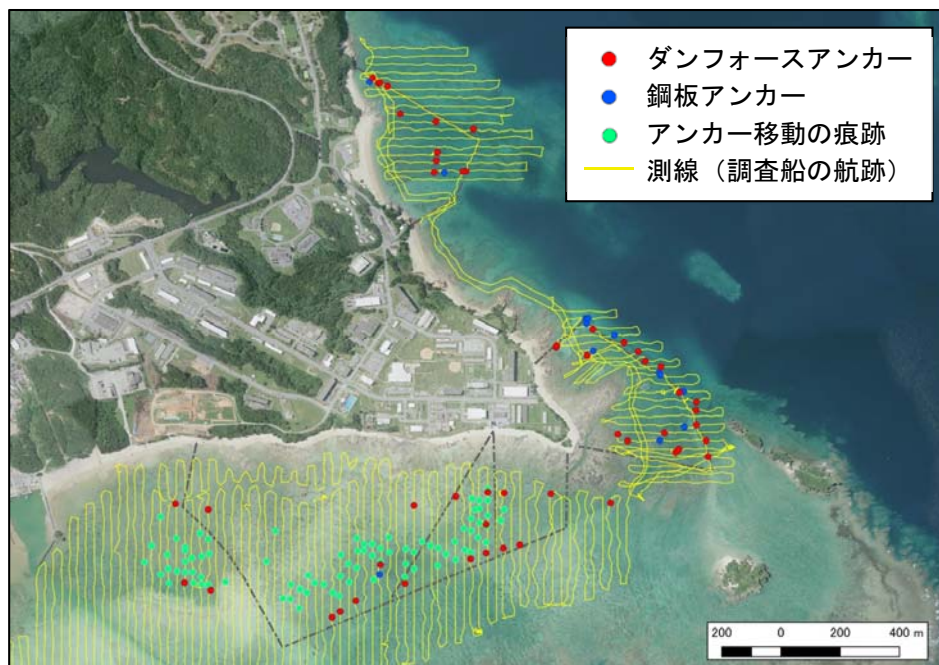
図 2.2 マンタ法による調査で確認されたアンカーの位置

- ・ 設置したアンカーの約半数を確認した（図 2.2、表 2.2）。
- ・ Cブロックの海草藻場において、一部が削られたような痕跡が確認された（図 2.3）。

- ①については、毎月実施予定のジュゴン調査（マンタ法）時に残存しているアンカーを確認して、未確認のアンカーを減らすことに努める。
- ②については、毎月実施予定のジュゴン調査（マンタ法）時にアンカー痕跡の状況を継続して確認する。
- ④については、現地の気象、海象等の状況に応じて、アンカー重量を増すなど、アンカーが移動しないように、今まで以上に十分な対応を実施する。

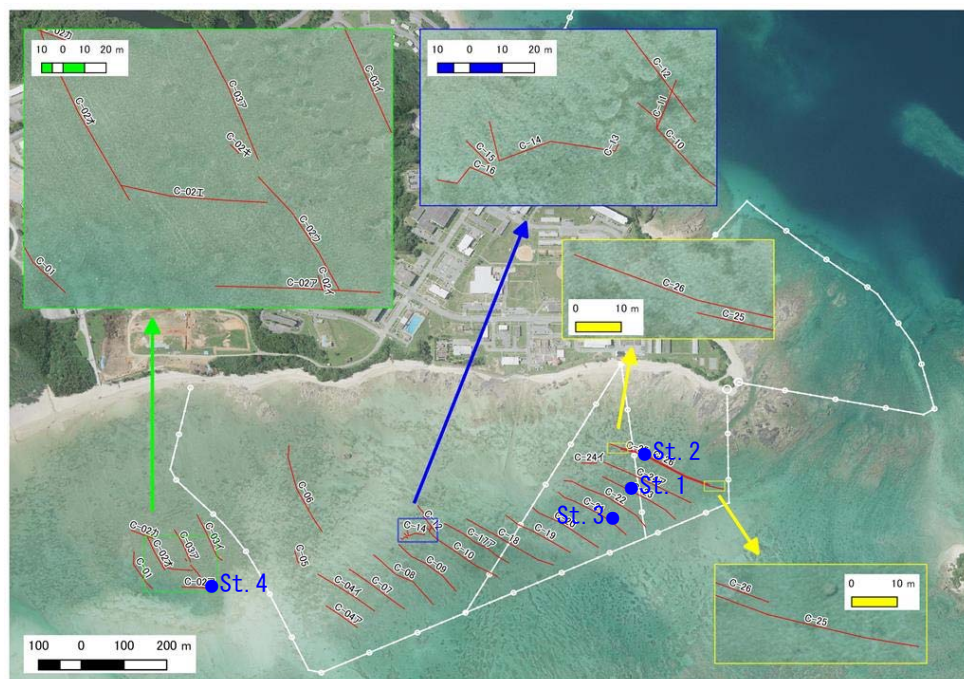
図 2.4 Cブロック周辺(辺野古側)の海草藻場における痕跡の分布状況

- ・ アンカー移動の痕跡は 36 本確認され、多くが南東－北西方向へ伸びていた（図 2.4）。一部に東西方向へ伸びている痕跡（船舶等のアンカーによるものと推定される）もみられた。
- ・ 痕跡の規模は、延長が 3～265m、幅が 20～53cm、深さが 2～6cm であった。
- ・ 4 地点の痕跡を対象に、写真により①の調査時（10 月 18、19 日）との比較を行ったが、顕著な変化は確認できなかった（図 2.5）。

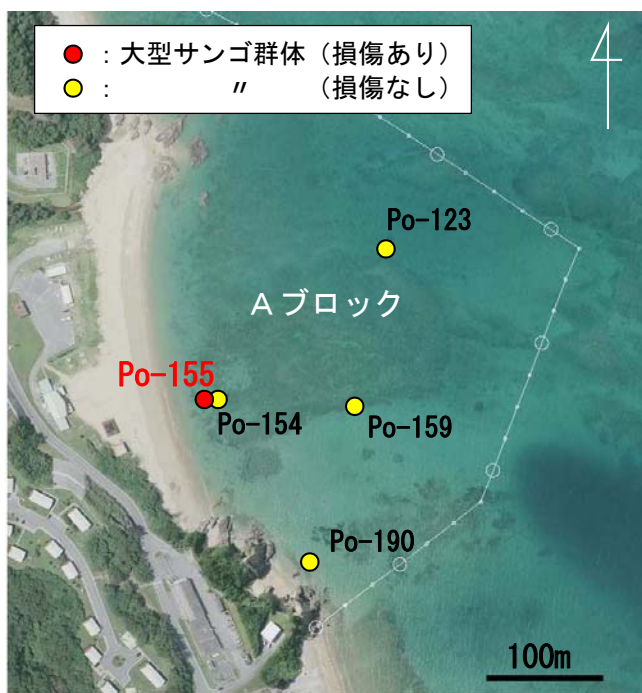
図 2.6 損傷した大型サンゴ群体の位置

- ・被度 5%以上のサンゴ分布域における測線調査では、サンゴ群体への損傷や岩盤へのアンカー痕跡は確認されなかったが、計 5 個のアンカーを確認した（図 2.8）。
- ・定点調査では、調査対象とした全 11 群体のうち、A ブロック内の 1 群体 (Po-155) で損傷を確認した（図 2.6）。
- ・損傷は上面及び北面にあり、直下には割れた破片と考えられるサンゴ片を確認したが、周辺ではアンカー痕跡を確認できなかった（図 2.7）。

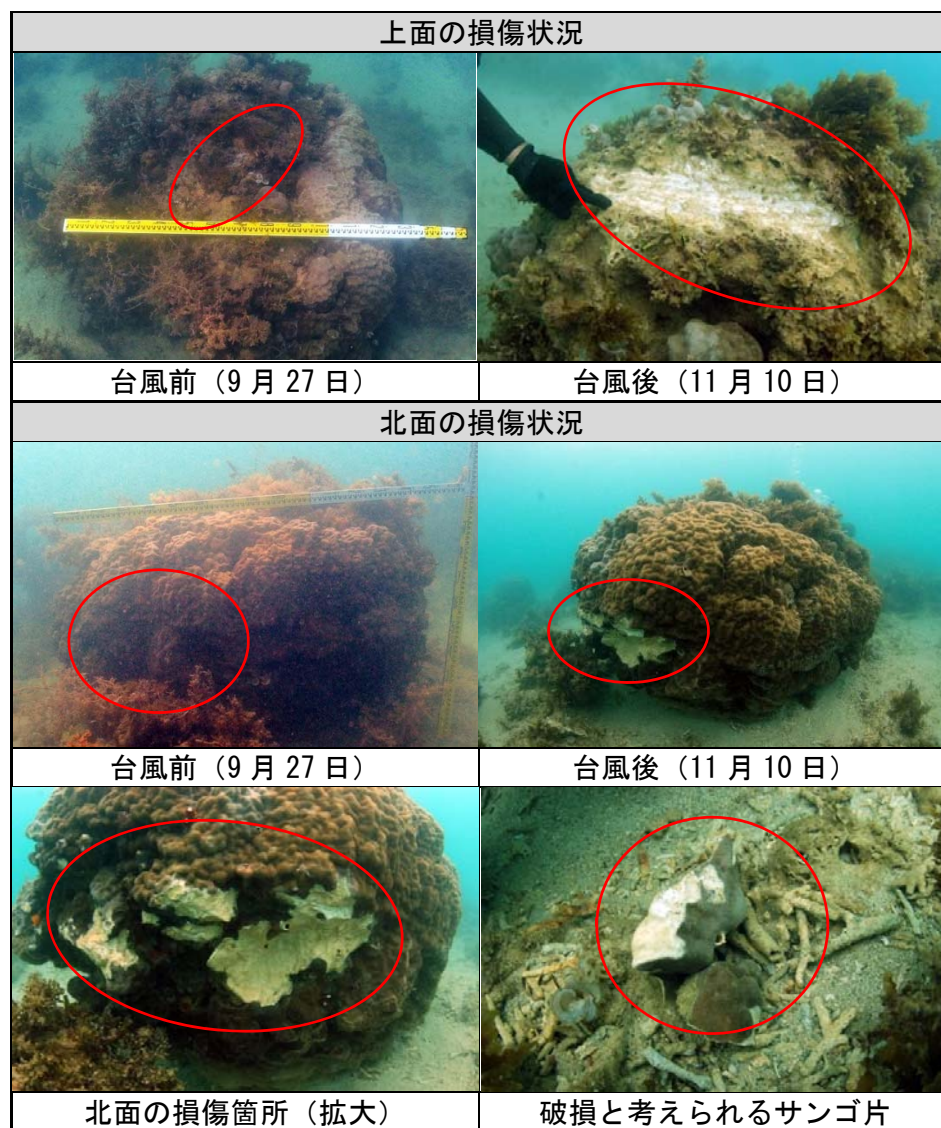
図 2.7 損傷が確認されたサンゴ群体 (Po-155) の状況

注) 長径 1.7m×短径 1.2m×高さ 1.0m のハマサンゴ属

- ①確認できなかったアンカーは、フロート設置位置周辺に残存されている可能性が高い。
- ②海草藻場において確認したアンカー痕跡は、台風通過の1ヶ月後でも確認できる。
- ③被度5%以上のサンゴ分布域では、サンゴの損傷は確認できなかった。
- ④台風通過後に1つの大型サンゴ群体で損傷を確認した。
