ボーリング調査（浮標設置）に伴う  
サンゴ類への影響について

平成 27 年 4 月 9 日

沖 縄 防 衛 局

## 2. アンカー設置後の状況調査結果

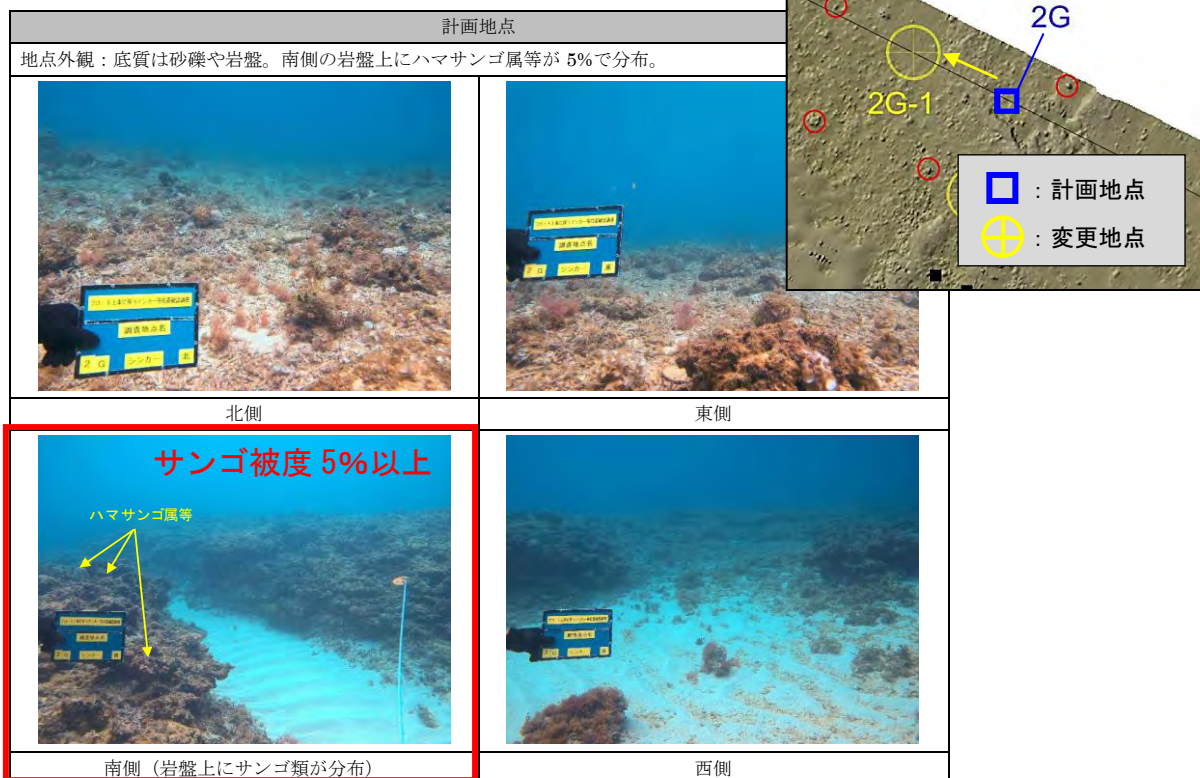
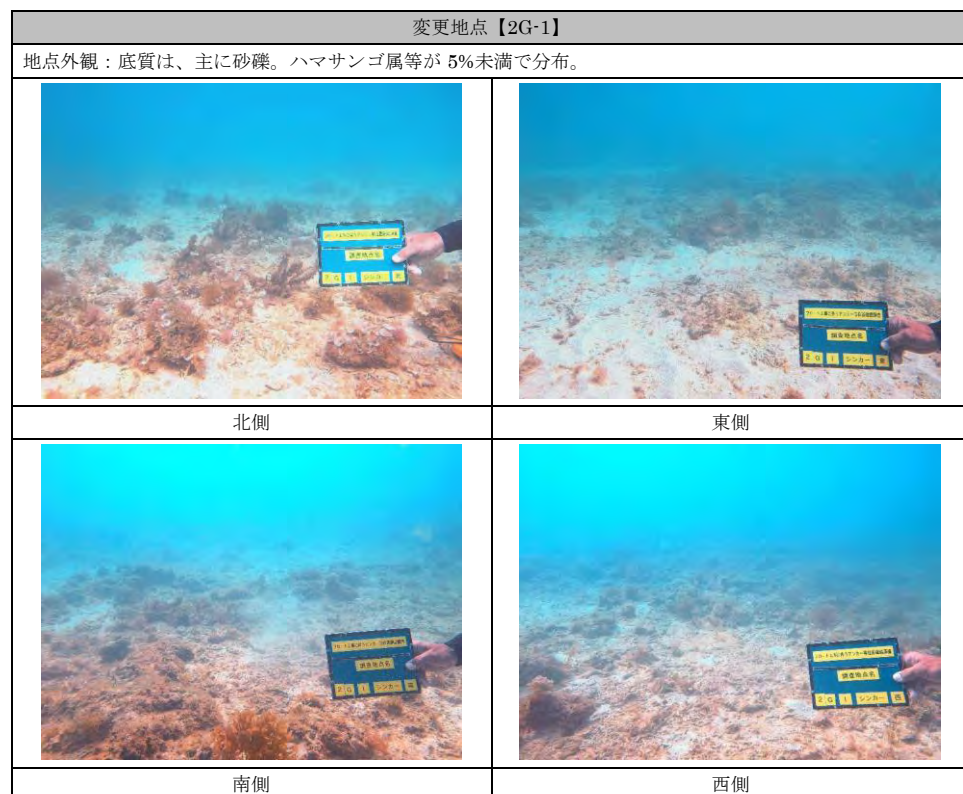
図 1-5 現地目視確認による地点変更の例 (その 1)  
(サンゴ被度 5%以上の範囲が存在したための移動)

①被度 5%以上のエリアが影響範囲内に存在する。

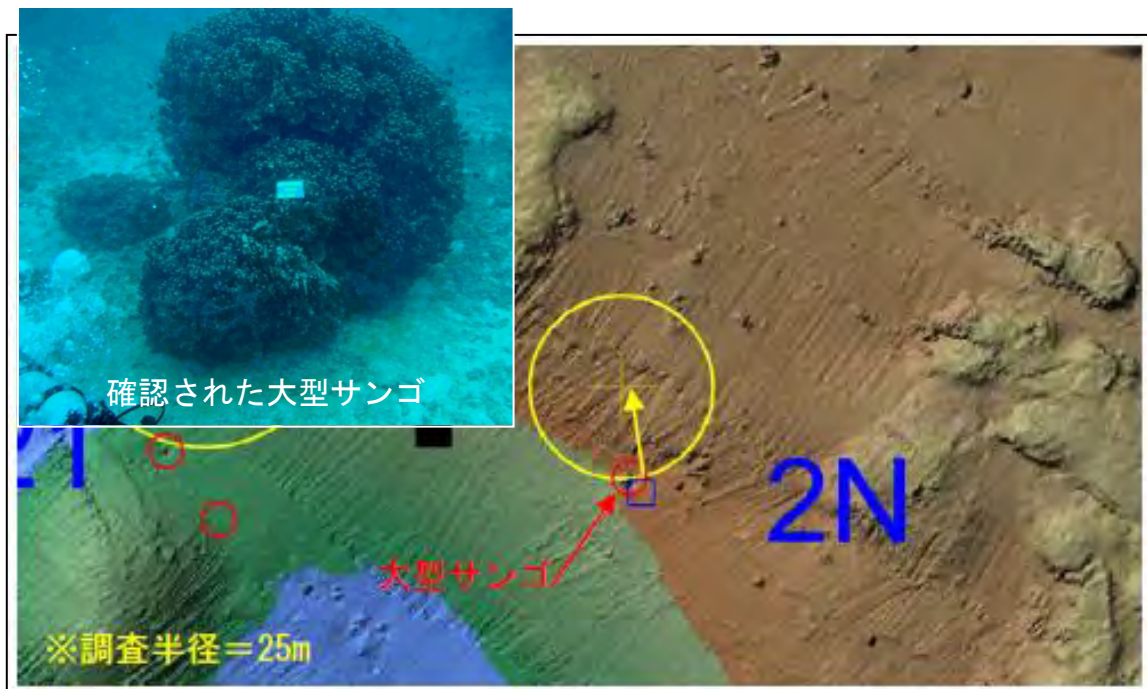
図 1-6 現地目視確認による地点変更の例（その 2）  
（大型サンゴ群体が存在したための移動）

②長径 1m以上の大型サンゴが存在する。

⇒最終的には 50～60 cm以上の群体を回避した。

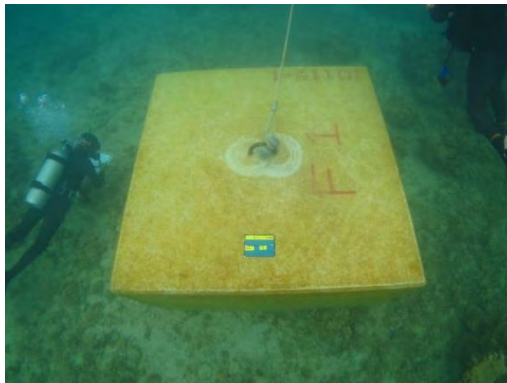
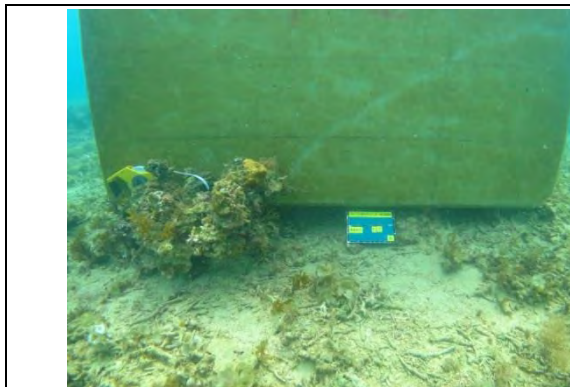
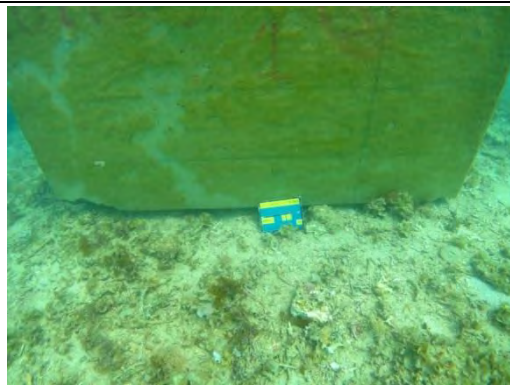
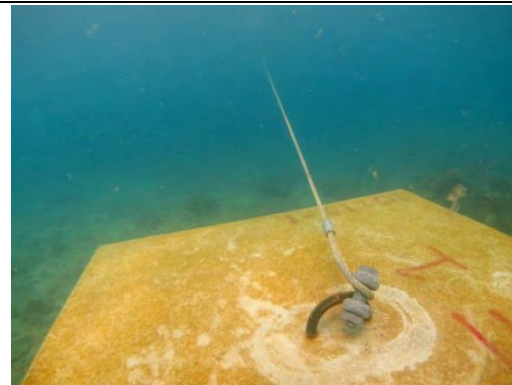
調査地点 F1

調査地点	調査方法	サンゴ被度	環境留意の有無	備考
フロート アンカー	潜水	<5	アンカーによるサンゴへの影響	ハマサンゴ属1群体が分断

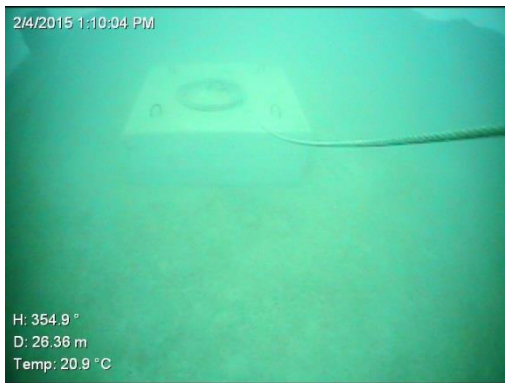
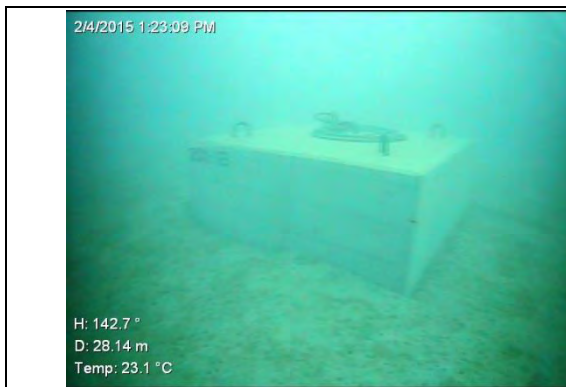
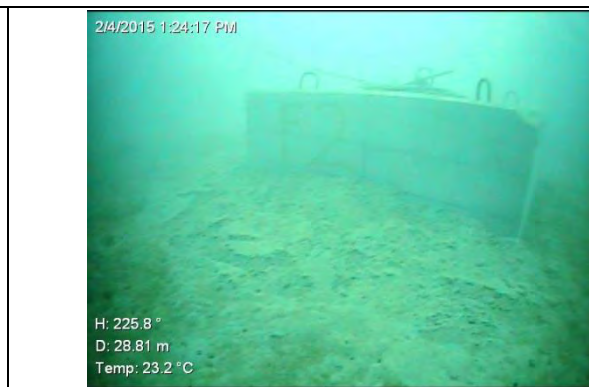
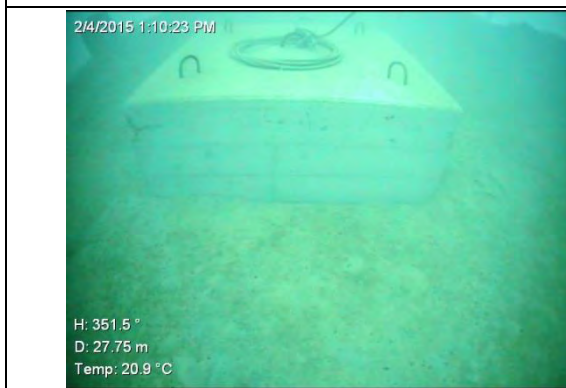
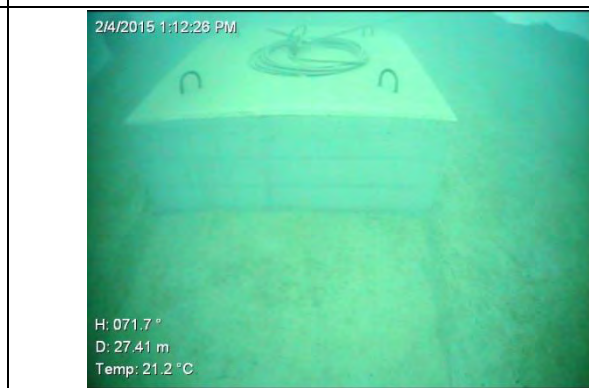
調査地点 F2

調査地点	調査方法	サンゴ被度	環境留意の有無	備考
フロート アンカー	ROV	0	-	若干の引きずり跡有

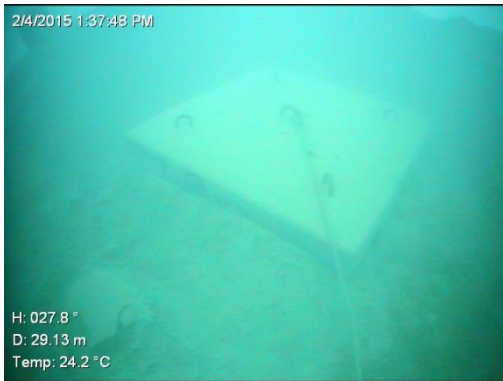
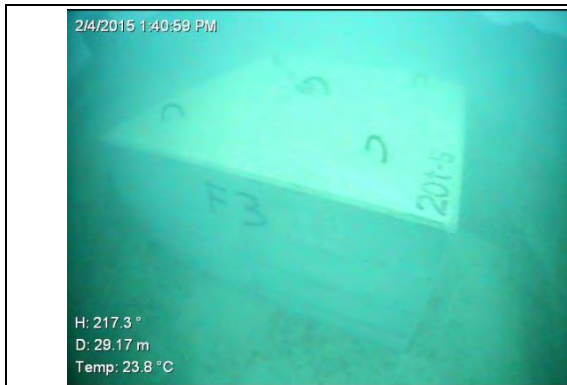
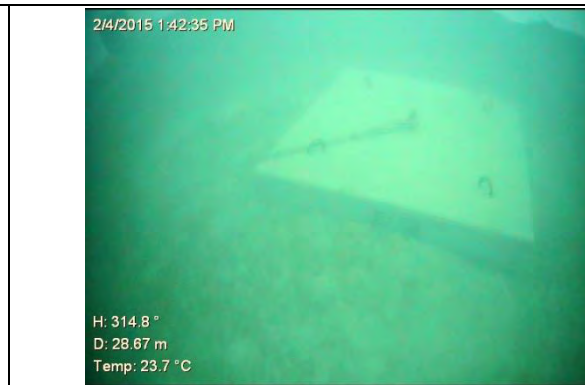
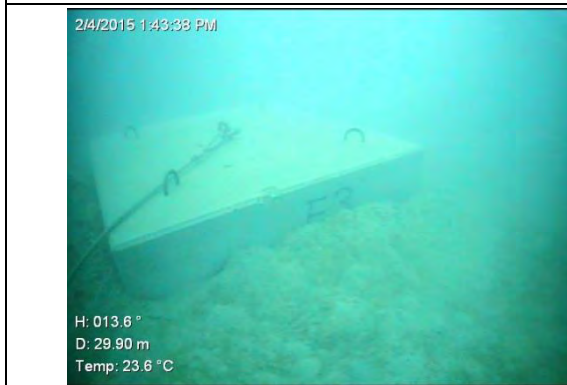
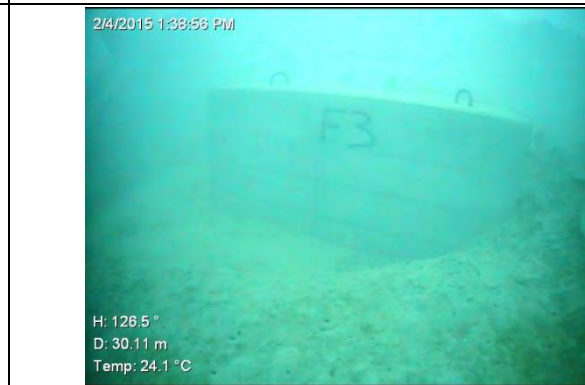
調査地点 F3

調査地点	調査方法	サンゴ被度	環境留意の有無	備考
フロート アンカー	ROV	0	-	若干の引きずり跡有
