調査地点 F5

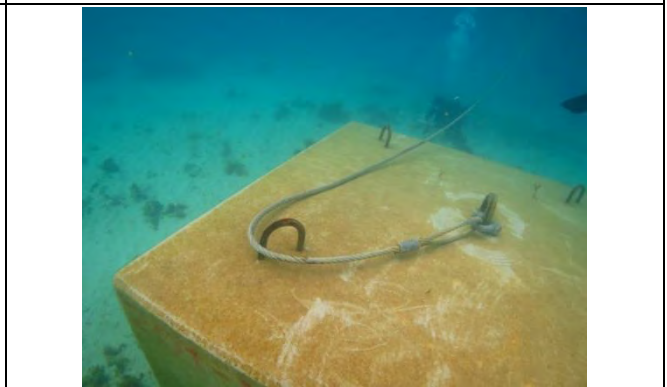
| 調査地点 | 調査方法 | サンゴ被度 | 環境留意の有無 | 備考 |
|---|---|---|---|---|
| フロート アンカー | 潜水 | <5 | - | アンカーと海藻付着岩が接触 |

係留索状況

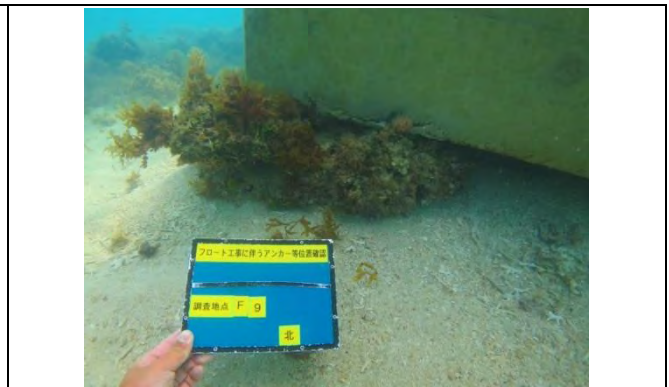
| 調査地点 | 調査方法 | サンゴ被度 | 環境留意の有無 | 備考 |
|---|---|---|---|---|
| フロート アンカー | 潜水 | <5 | - | アンカー下に海藻分布 |

岩礁に乗り上げている状況

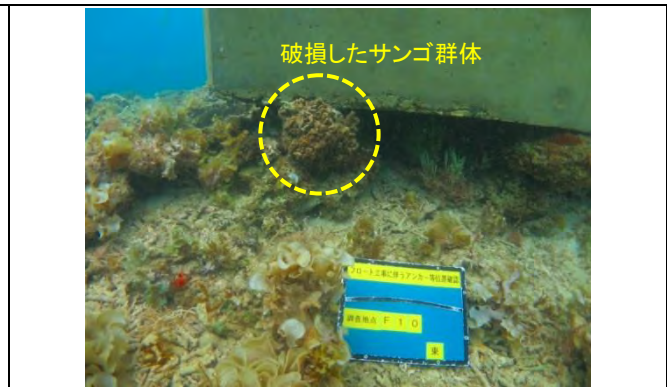
| 調査地点 | 調査方法 | サンゴ被度 | 環境留意の有無 | 備考 |
|---|---|---|---|---|
| フロート アンカー | 潜水 | <5 | アンカー、係留索によるサンゴへの影響 | コモサンゴ属、アナサンゴ属、ハナヤサイサンゴ属各1群体に影響 |

サンゴの状況

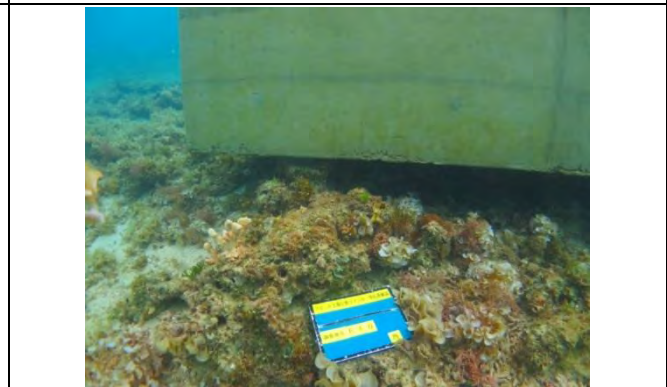
サンゴの状況

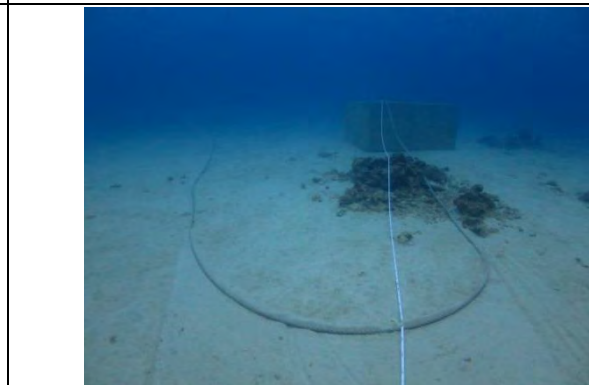
| 調査地点 | 調査方法 | サンゴ被度 | 環境留意の有無 | 備考 |
|---|---|---|---|---|
| フロート アンカー | 潜水 | <5 | — | 周辺の岩に係留索による摩耗跡 |

係留索状況

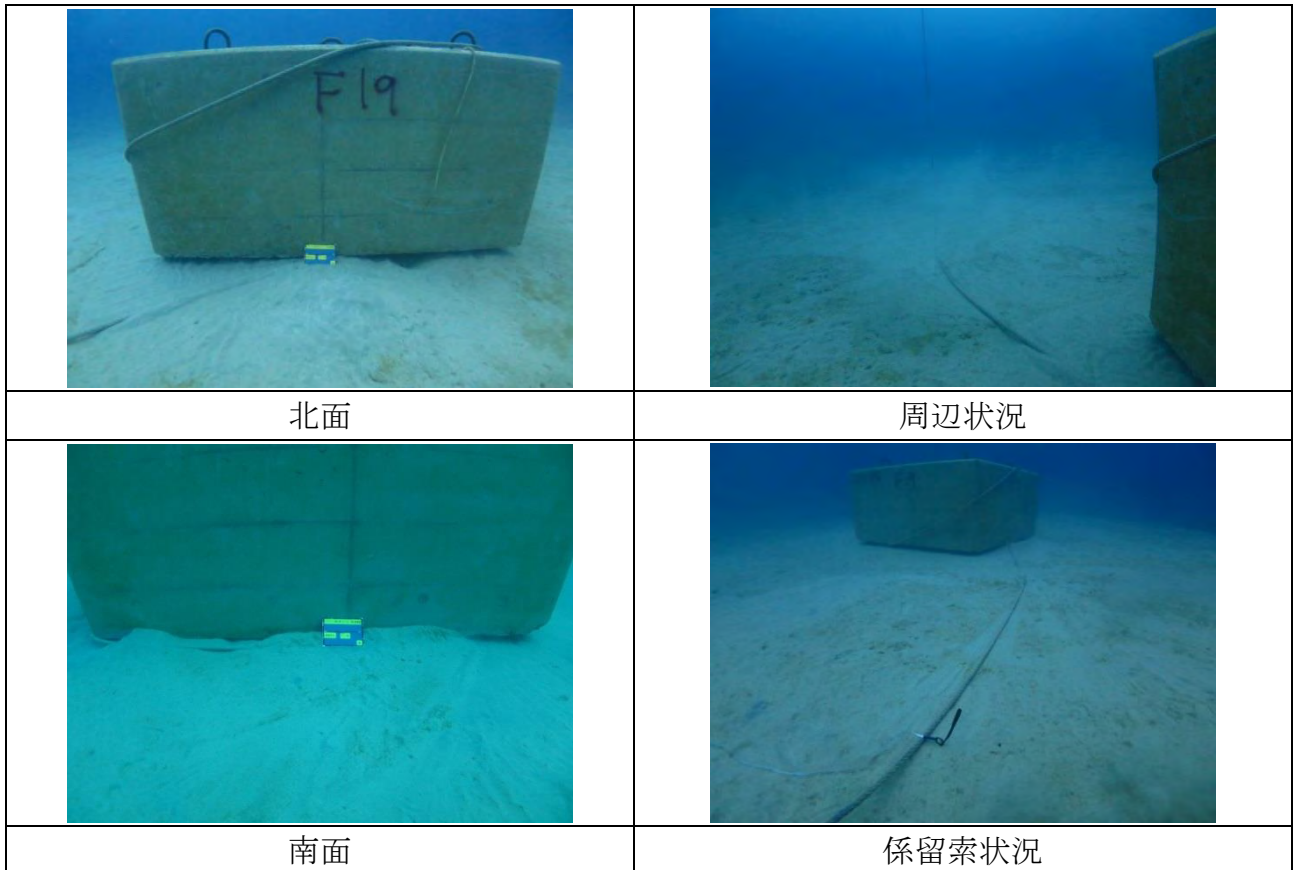
| 調査地点 | 調査方法 | サンゴ被度 | 環境留意の有無 | 備考 |
|---|---|---|---|---|
| フロート アンカー | 潜水 | 0 | — | 係留索が海草 ウミヒルモ群落と 接触 |

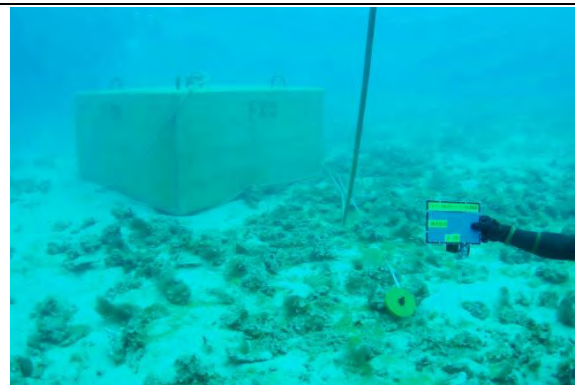
| 調査地点 | 調査方法 | サンゴ被度 | 環境留意の有無 | 備考 |
|---|---|---|---|---|
| フロート アンカー | 潜水 | <5 | 係留索によるサンゴへの影響 | モンスン属1群体に影響 |

係留索状況

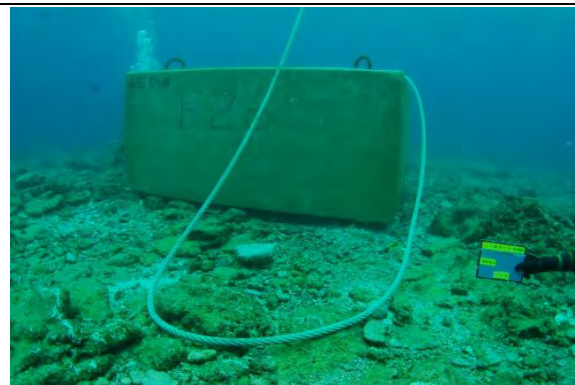
| 調査地点 | 調査方法 | サンゴ被度 | 環境留意の有無 | 備考 |
|---|---|---|---|---|
| フロート アンカー | 潜水 | <5 | 係留索によるサンゴへの影響 | ハヤサイサンゴ属モンスンゴ属各1群体に影響 |

係留索状況

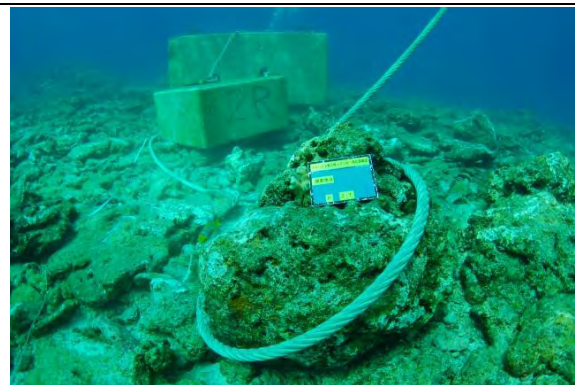
| 調査地点 | 調査方法 | サンゴ被度 | 環境留意の有無 | 備考 |
|---|---|---|---|---|
| フロート アンカー | 潜水 | <5 | アンカー下、 係留索による サンゴへの 影響 | アササンゴ属、ハナ ヤサイサンゴ属ハ マサンゴ属等4 群体に影響 |

係留索状況
