調査地点 F37

調査地点	調査方法	サンゴ被度	環境留意の有無	備考
フロート アンカー	潜水	<5	アンカー下、係留索によるサンゴへの影響	ハマサンゴ属、キクメイシ属、コモンサンゴ属等11群体に影響

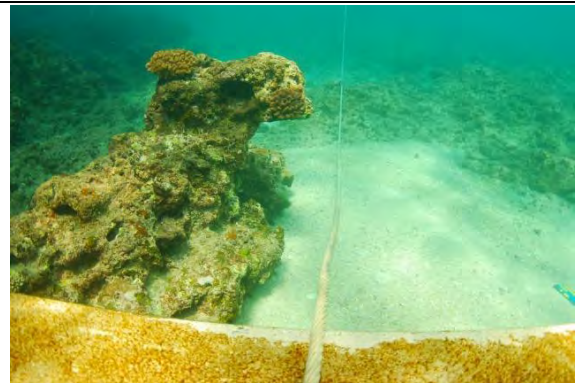
係留索状況

調査地点	調査方法	サンゴ被度	環境留意の有無	備考
フロート アンカー	潜水	<5	係留索によるサンゴへの影響	ハヤサイサンゴ属、トゲキメイ属等6群体に影響

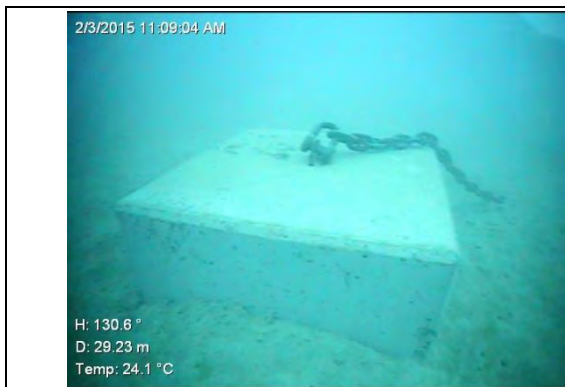
北面

調査地点	調査方法	サンゴ被度	環境留意の有無	備考	
ブイ	アンカー	ROV	0	-	アンカー本体は半分埋没

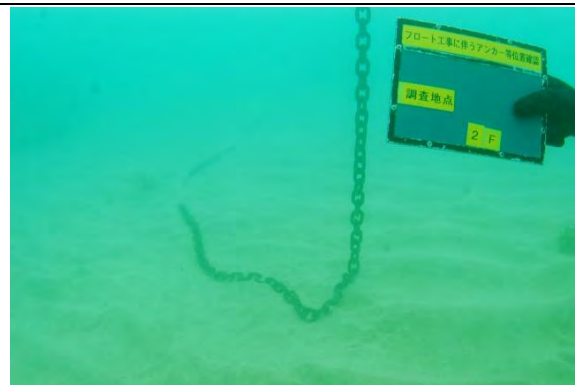
係留索状況

調査地点	調査方法	サンゴ被度	環境留意の有無	備考
ブイ	アンカー	潜水	<5	係留索によるサンゴへの影響 コモンサンゴ属2群体に影響

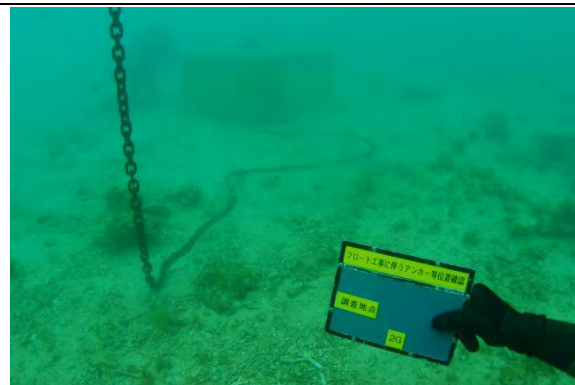
係留索状況

調査地点	調査方法	サンゴ被度	環境留意の有無	備考
ブイ	アンカー	<5	-	係留索による周辺岩に摩耗跡

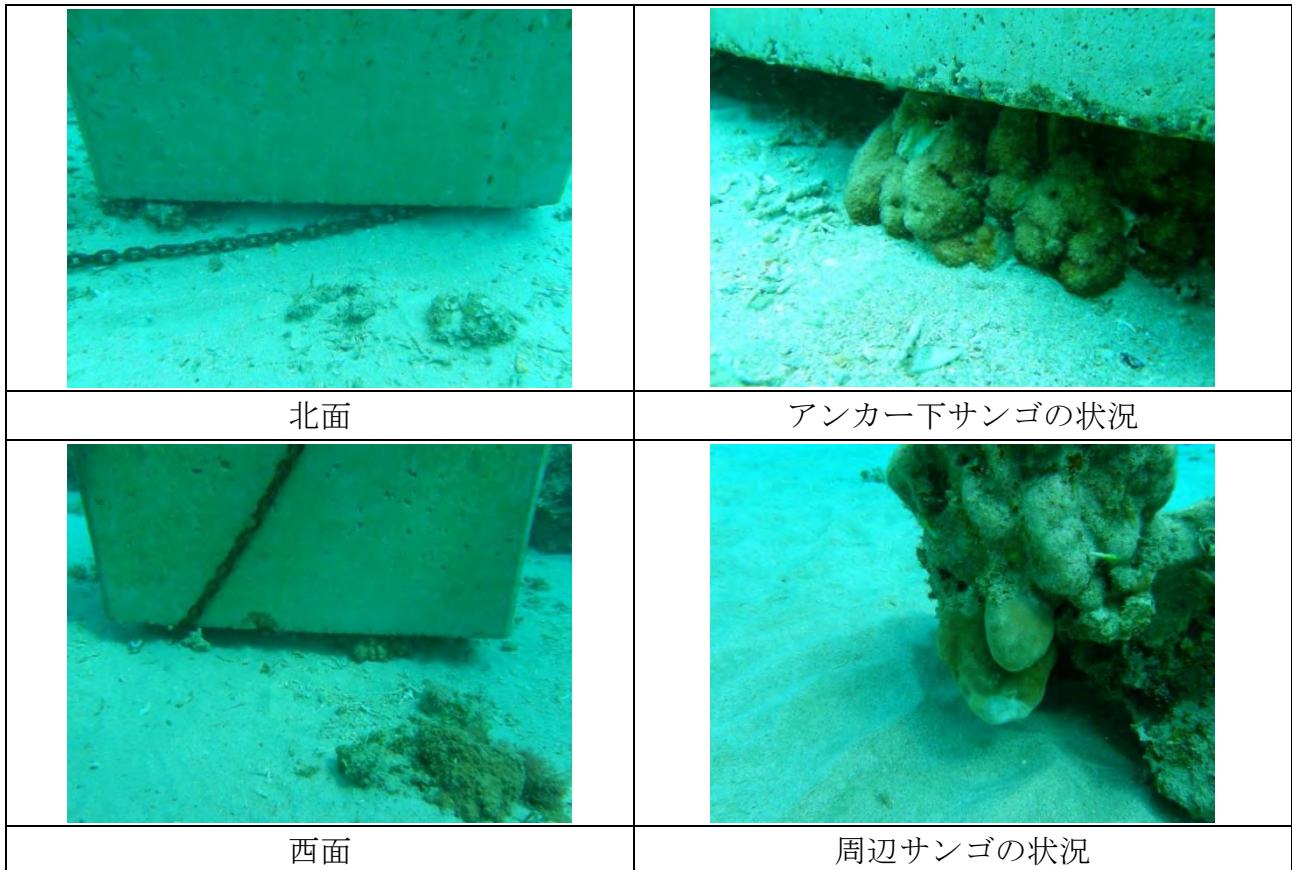
調査地点	調査方法	サンゴ被度	環境留意の有無	備考
ブイ	アンカー	<5	アンカー、係留索によるサンゴへの影響	トゲキメイ属、ハマサンゴ属等6群体に影響

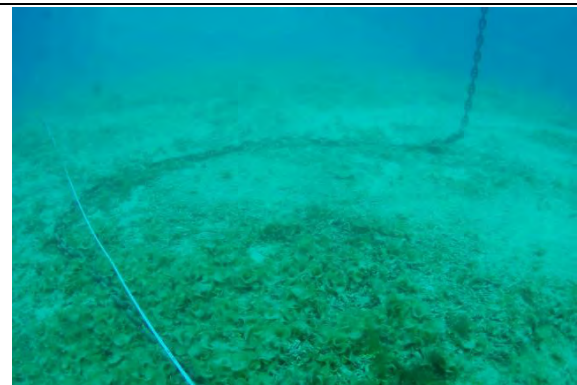
係留索状況

調査地点		調査方法	サンゴ被度	環境留意の有無	備考
ブイ	アンカー	潜水	<5	—	係留索による海底攪乱跡

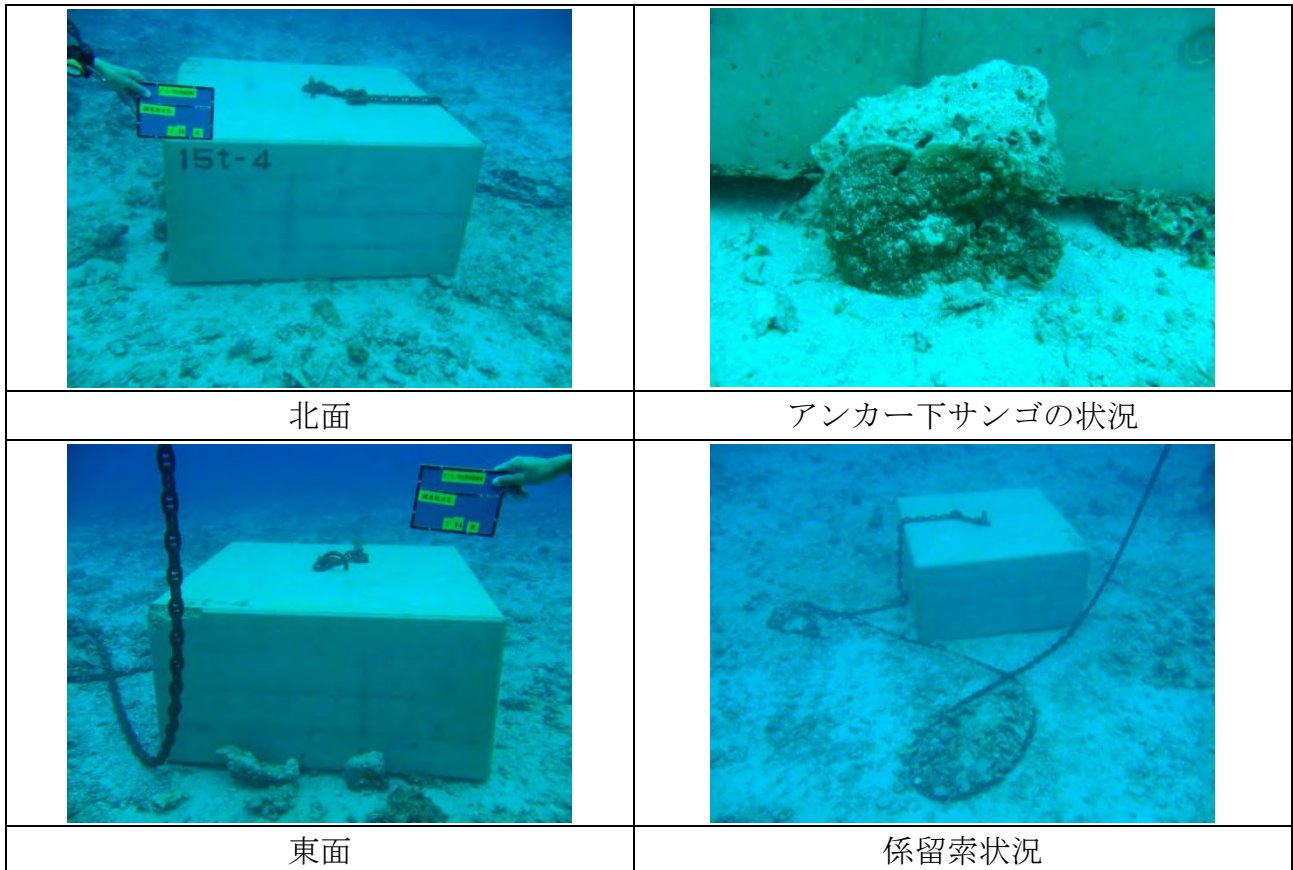
調査地点	調査方法	サンゴ被度	環境留意の有無	備考
ブイ	アンカー	<5	アンカー、係留索によるサンゴへの影響	ハマサンゴ属, アサンゴ属, コモンサンゴ属6群体に影響

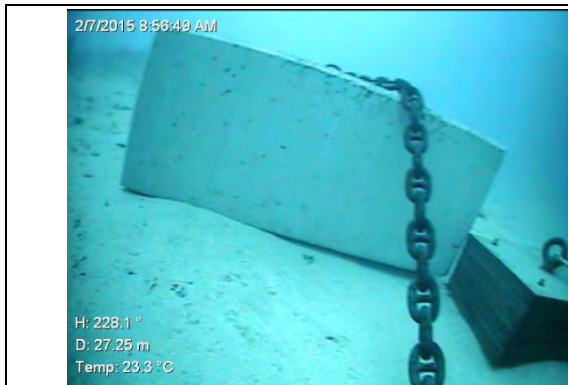
北面

調査地点		調査方法	サンゴ被度	環境留意の有無	備考
ブイ	アンカー	ROV	0	-	O-39のワイヤーの上に20のチェーンがのる

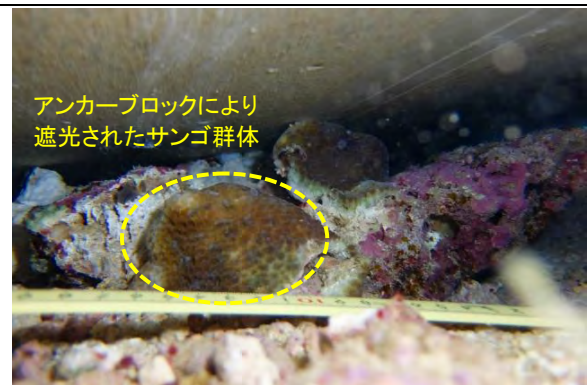
アンカー下サンゴの状況

調査地点	調査方法	サンゴ被度	環境留意の有無	備考
ブイ	アンカー	<5	アンカー下、係留索によるサンゴへの影響	ハマサンゴ属、キメイ属、モモンゴ属等10群体に影響

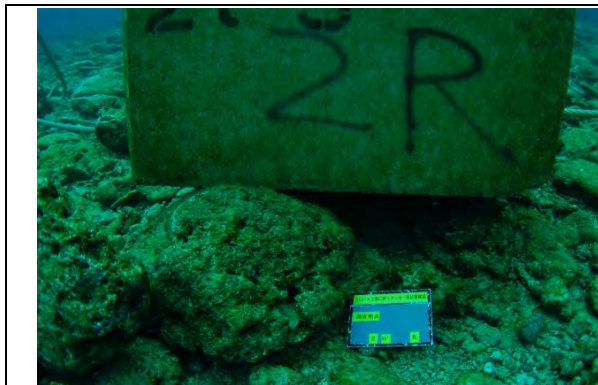
アンカー下サンゴの状況

調査地点	調査方法	サンゴ被度	環境留意の有無	備考
ブイ	アンカー	<5	アンカー下、係留索によるサンゴへの影響	モモサンゴ属、アササンゴ属、キクメイシ属等6群体に影響

アンカーブロックにより遮光されたサンゴ群体

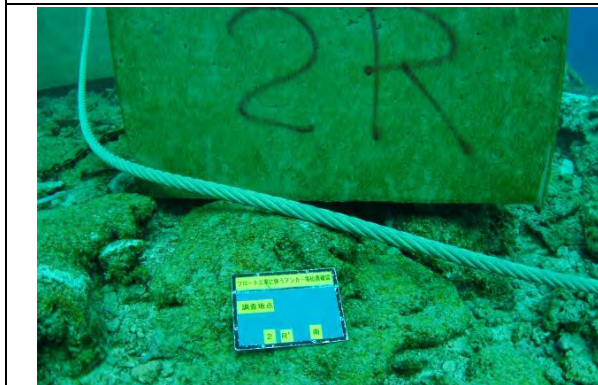
周辺サンゴの状況

サンゴ群体に付いた係留索による摩耗痕
