調査地点 2X

調査地点	調査方法	サンゴ被度	環境留意の有無	備考
ブイ	アンカー	<5	アンカー下によるサンゴへの影響	キメ仔属1群体に影響、周辺岩盤摩耗跡

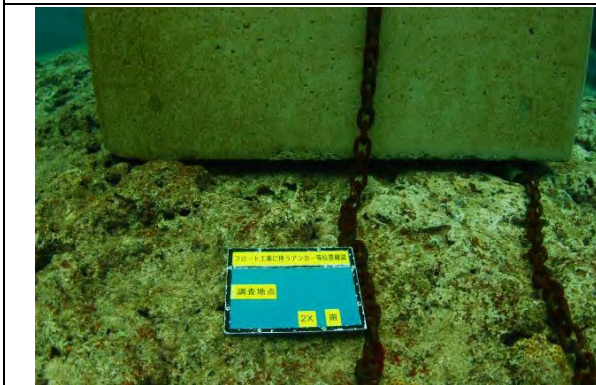
アンカー下サンゴの状況

サンゴ群体に付いた係留索による摩耗痕

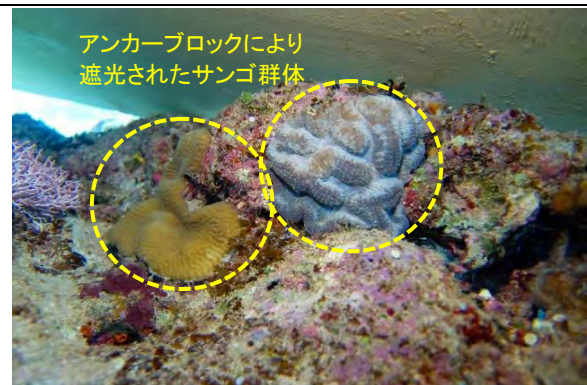
アンカー下サンゴの状況

調査地点	調査方法	サンゴ被度	環境留意の有無	備考
ブイ	アンカー	<5	アンカー下、係留索によるサンゴへの影響	ダイウサンゴ属、キメシ属等7群体に影響

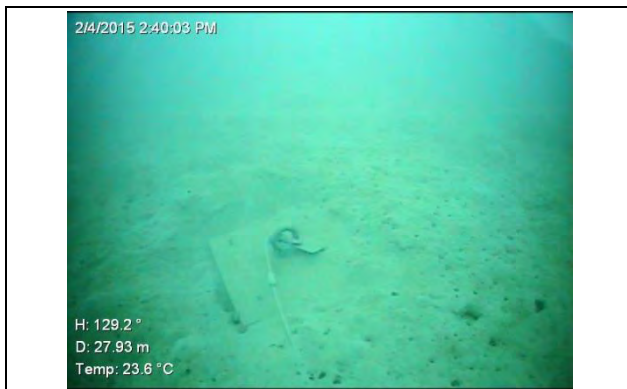
北面

調査地点	調査方法	サンゴ被度	環境留意の有無	備考	
ブイ	アンカー	ROV	0	-	アンカー本体は天端付近まで埋没

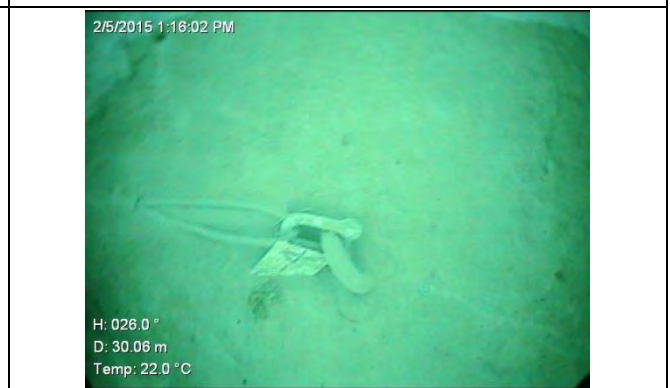
真下方向

調査地点	調査方法	サンゴ被度	環境留意の有無	備考	
ブイ	アンカー	ROV	0	-	アンカー本体は泥に埋没、天端の吊り金具を確認

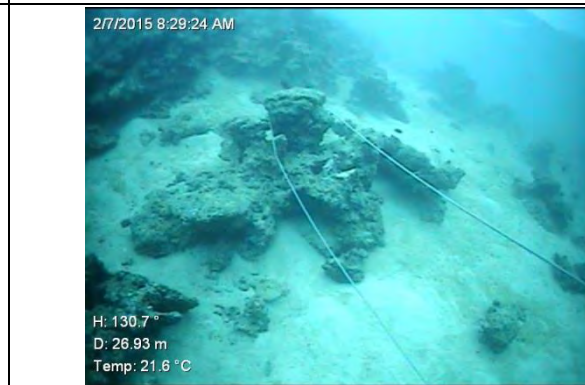
調査地点	調査方法	サンゴ被度	環境留意の有無	備考
ブイ	アンカー	0	-	係留索(ワイヤー)が近傍の岩やアンカーと絡まっている

係留索が岩盤に絡まっている状況

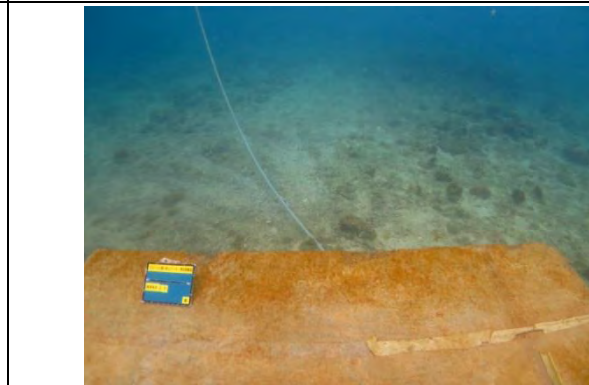
係留索状況

調査地点		調査方法	サンゴ被度	環境留意の有無	備考
泊地	アンカー	潜水	<5	—	係留索が海藻に接触

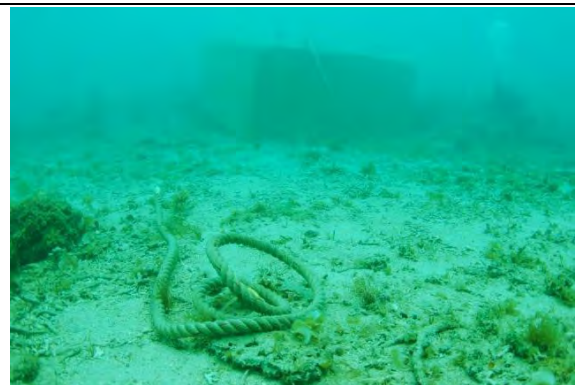
係留索状況

調査地点		調査方法	サンゴ被度	環境留意の有無	備考
泊地	アンカー	潜水	<5	係留索によるサンゴへの影響	アナサンゴ属1群体に影響、アンカー下に海藻分布
