調査地点 S12

調査地点	調査方法	サンゴ被度	環境留意の有無	備考	
泊地	アンカー	潜水	<5	—	周辺海底に係留索による摩耗跡

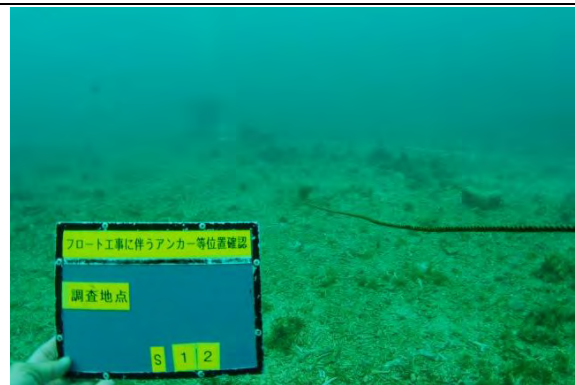
係留索状況

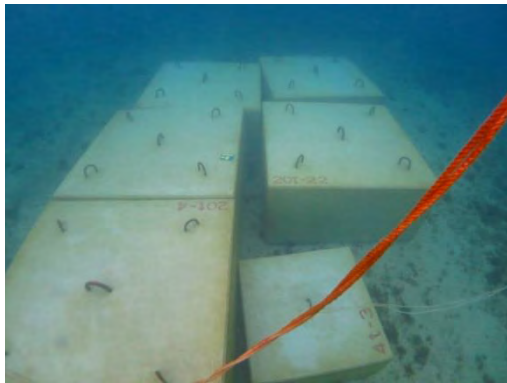
調査地点	調査方法	サンゴ被度	環境留意の有無	備考
泊地	アンカー	潜水	<5	アンカー下によるサンゴへの影響 アササゴ属2群体に影響

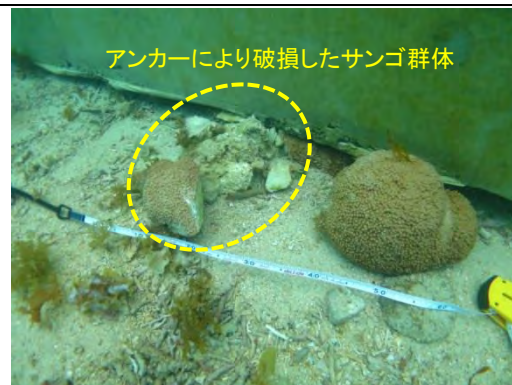
アンカー下サンゴの状況
