## 4.5 事業に関するその他の事項

### 4.5.1 N-4.1 の無障害物帯

#### 4.5.2 N-1(b)の無障害物帯

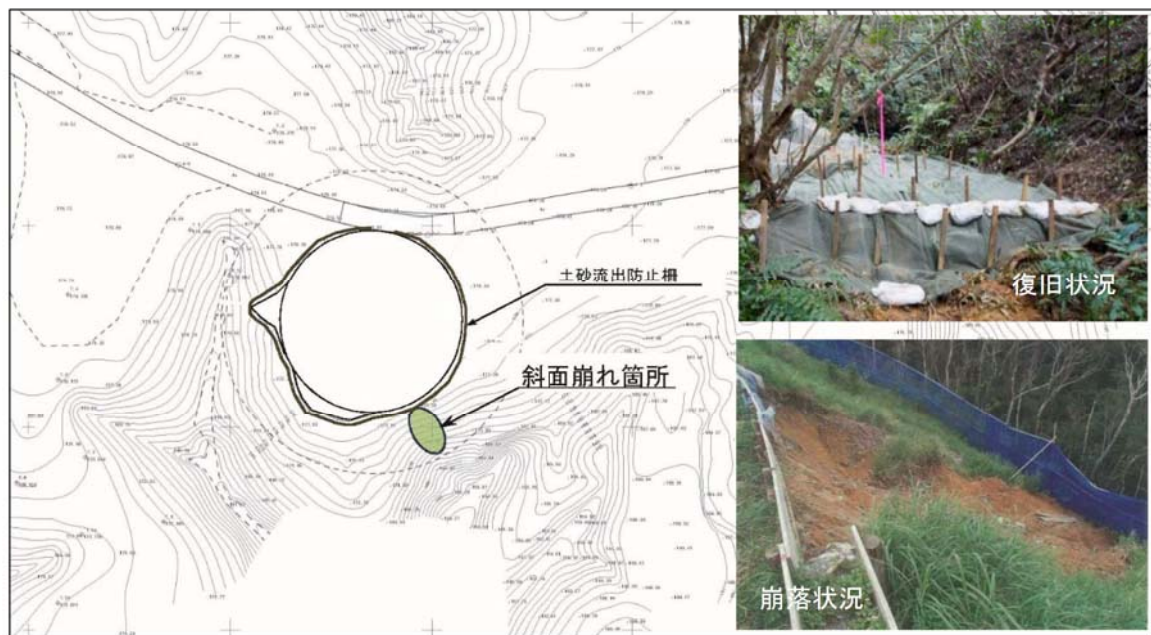
図 4.5-1 崩落地点及び崩落状況

平成 24 年度に施工を行った N-4.1 の無障害物帯において、平成 25 年 1 月 12 日、崩落を確認した(図 4.5-1)。崩落の規模は、幅約 8m、長さ約 15m であり、斜面の表層の土砂が崩落していた。応急的にシートで覆う措置を施した後、土砂の崩落を防止するための板柵を設置するとともに崩落箇所を復旧し、復旧した斜面及び崩落した土砂の表面には、植生マットの敷設、チガヤの播種及び赤土等の流出が生じないように、崩落地の下部に土嚢を用いて小堤を設置した。

また、無障害物帯については、平成 22 年度に樹木の伐採が行われたが、今般の土砂の崩落箇所には当該伐採前の時点においても樹木は存在していなかったことから、崩落の原因としては、降雨等の影響による局所的なものと考えられる。

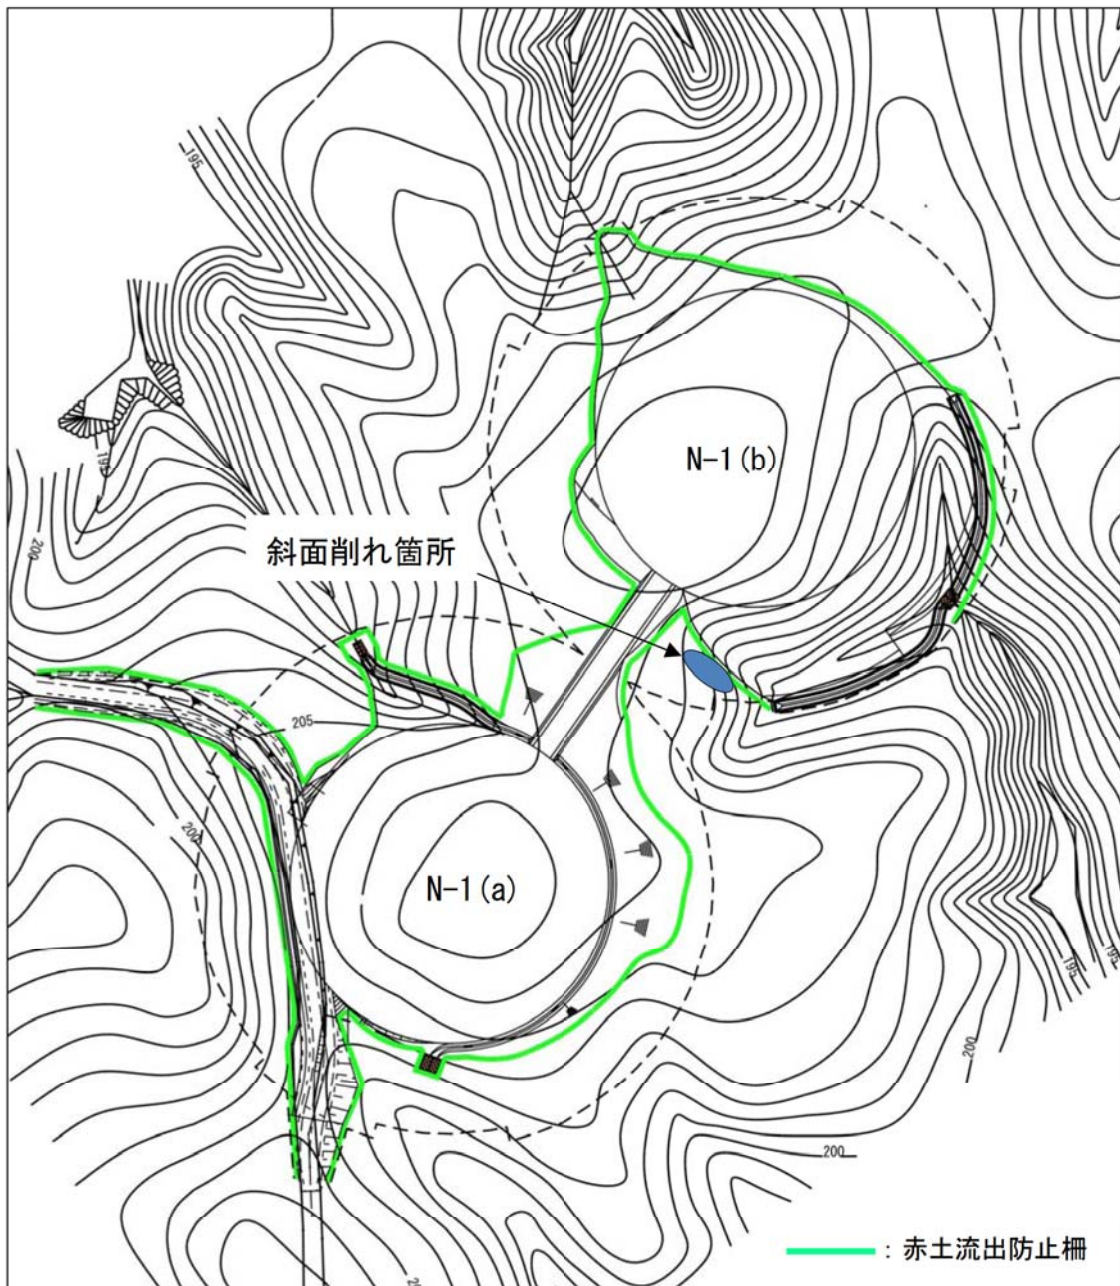
図 4.5-2 N-1(b)の無障害物帯の斜面部の削れ箇所

平成 28 年度に施工を行った N-1(b)の無障害物帯において、平成 28 年 10 月 13 日に斜面部の削れを確認した。規模は、幅約 2m、長さ約 5m であり、斜面部の表土が削れ、下流河川への流出が確認されたほか、後日、確認したところ下流の沢約 20m 範囲に赤土が堆積していた。なお、赤土が堆積していた範囲については普段は潤れ沢として水が流れていない箇所であった。

考えられる原因としては、伐採した無障害物帯の斜面部が降雨により削れたことが考えられる。当時の降雨状況は東地域雨量観測所によると図 4.5-4 に示すとおり、午前 7 時、8 時には 7.5mm/h の降雨が観測されたほか、5 時から 9 時までの間に 20.5mm が記録されており、当該地域で高い降雨強度があったものとする。このような降雨により、樹木の伐採で下草等の生える斜面部が耐え切れなくなり、削れたものと考えられる。

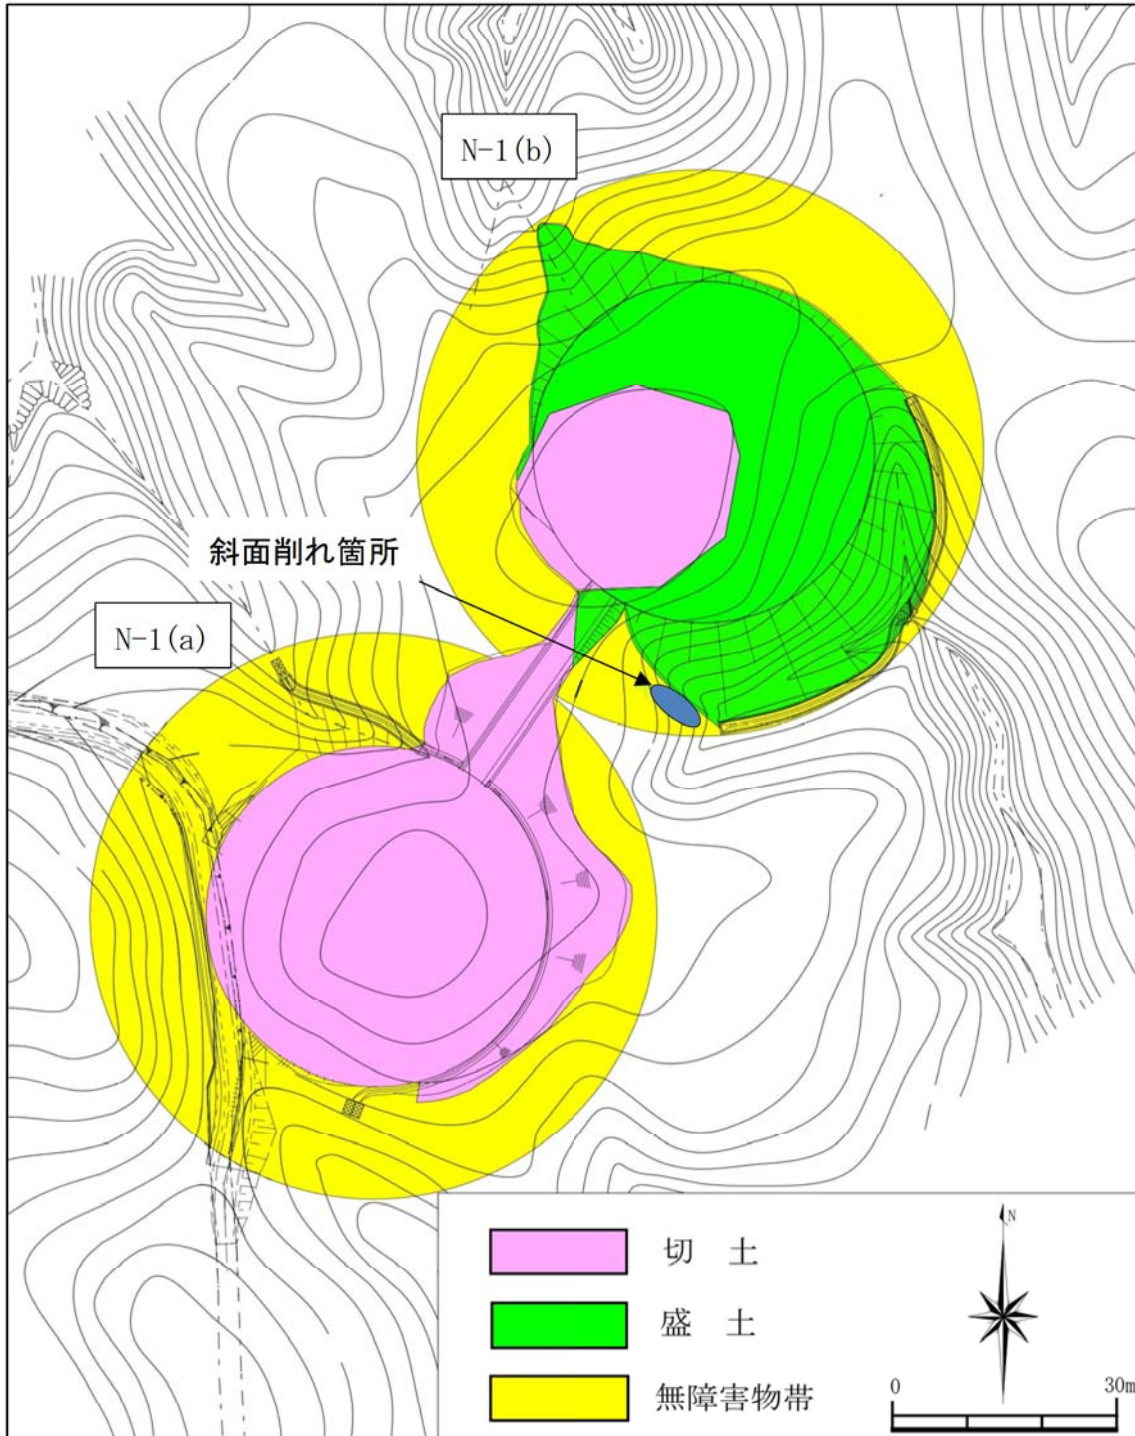
図 4.5-3 N-1(b)の造成範囲

無障害物帯の削れが確認された平成 28 年 10 月においては、伐採、赤土流出防止柵の設置が終了し、造成工として盛土や法面工などが行われていた。斜面が削れた箇所については、伐採が行われたものの造成等の施工が行われていない箇所であった。

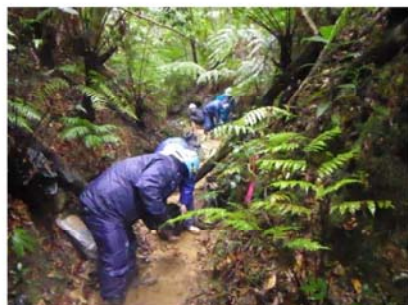
土砂の除去状況

下流河川に流出し堆積した約 20m 区間の土砂については、平成 29 年 1 月に人力にて除去を行った。除去した土砂量は標準的な土嚢袋 20kg を 100 個程度、搬出した。搬出した土砂は赤土流出防止柵の中詰材として利用した。

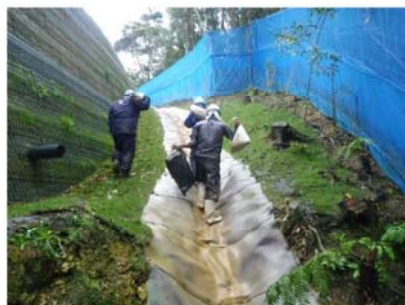
運搬状況

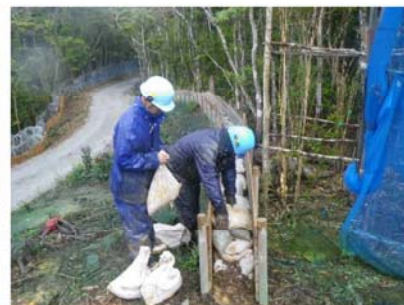
中詰材として利用

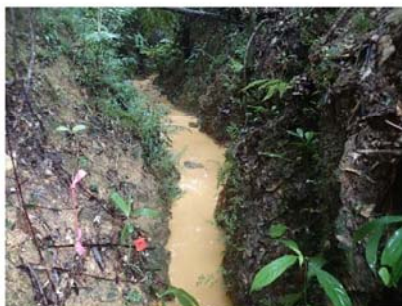
流出時の状況(平成 28 年 10 月)

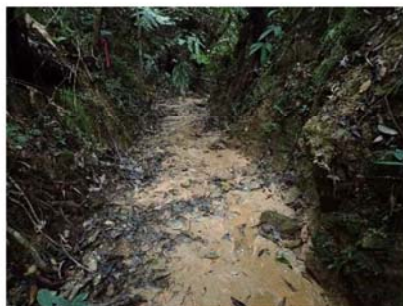
流出後の状況(平成 28 年 12 月)

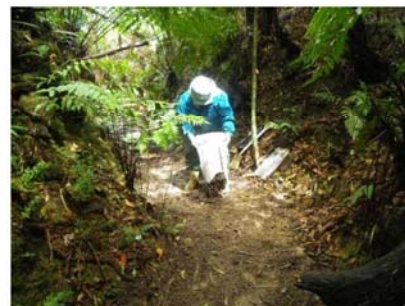
チップ材の投入

流出した土砂については可能な限り除去を行ったが、河床に付着した土砂を除去しきれなかったことから、降雨により下流への流出を妨げるために、土砂の流出した 20m 区間の河床に伐採木をチップ化したものを敷きならした。

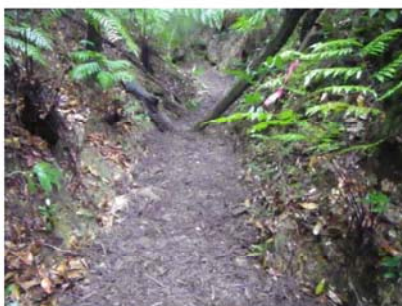
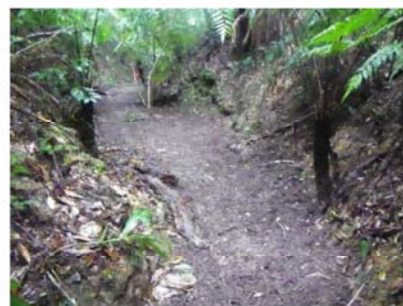
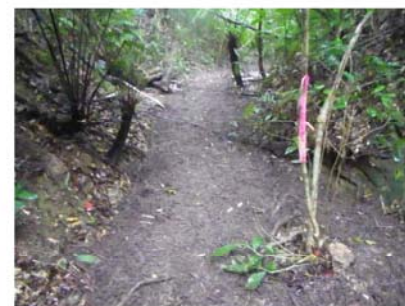
土砂除去及びマルチング後の流下経路の状況 (平成 29 年 3 月)

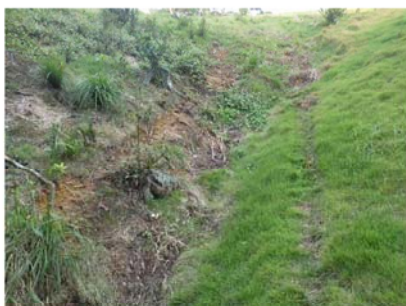
削れた斜面の状況

降雨により削れた斜面部については、張芝により復旧を行った。復旧後の張芝の生育状況は良好であり、削れなど土砂の流出は見られていない。

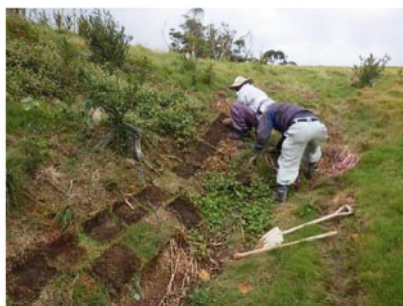
復旧作業の状況

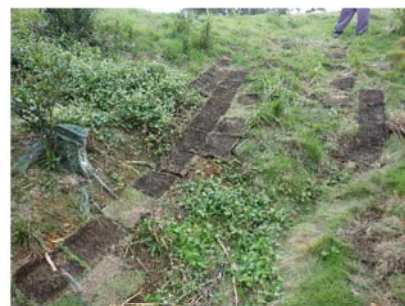
復旧後の状況

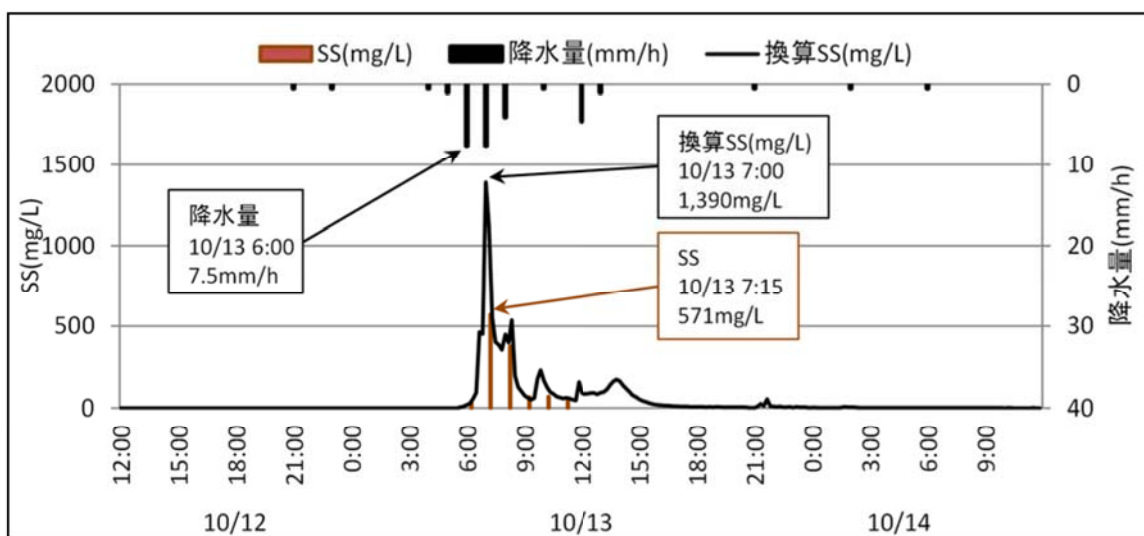
図 4. 5-5 土砂流出時の SS 濃度の変化

平常時の結果は表 4. 5-2 に示すとおり、土砂流出前後で殆ど変化が無かった。一方、降雨時では土砂流出が確認された平成 28 年 10 月 13 日に採水を行っており、ピークは 7:00 に 1, 390mg/L の SS 濃度を観測している(表 4. 5-3、図 4. 5-5)。

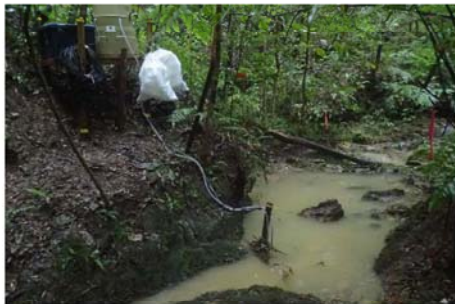
平成 28 年 10 月 13 日の状況

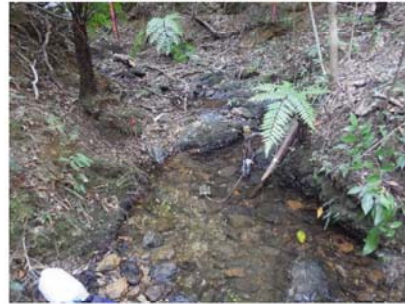
その後の降雨時における SS 濃度の推移は、表 4.5-4 に示すとおり、減少傾向にあり、約 1 年後の平成 29 年 11 月には 34mm/日の降雨でピーク時の SS 濃度が 141mg/L であった。これは自然状況下の現況調査で行われた同地区の結果である 184mg/L よりも低いことから、概ね定常状態に戻っていることが考えられる。

平成 30 年 1 月 11 日の状況
