キャンプ瑞慶覧(施設技術部地区内倉庫地区の一部)
(元)支障除去措置に係る資料等調査

概要版報告書

令和2年5月

沖縄防衛局

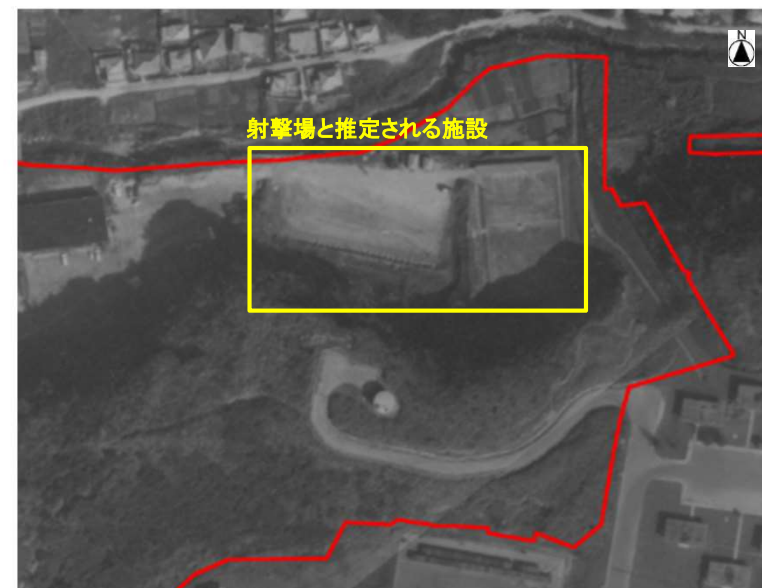
射撃場と推定される施設付近(昭和37年7月3日撮影)
