嘉手納弾薬庫地区の一部（３）  
支障除去措置に係る資料等調査

概要版報告書

令和４年５月

沖 縄 防 衛 局

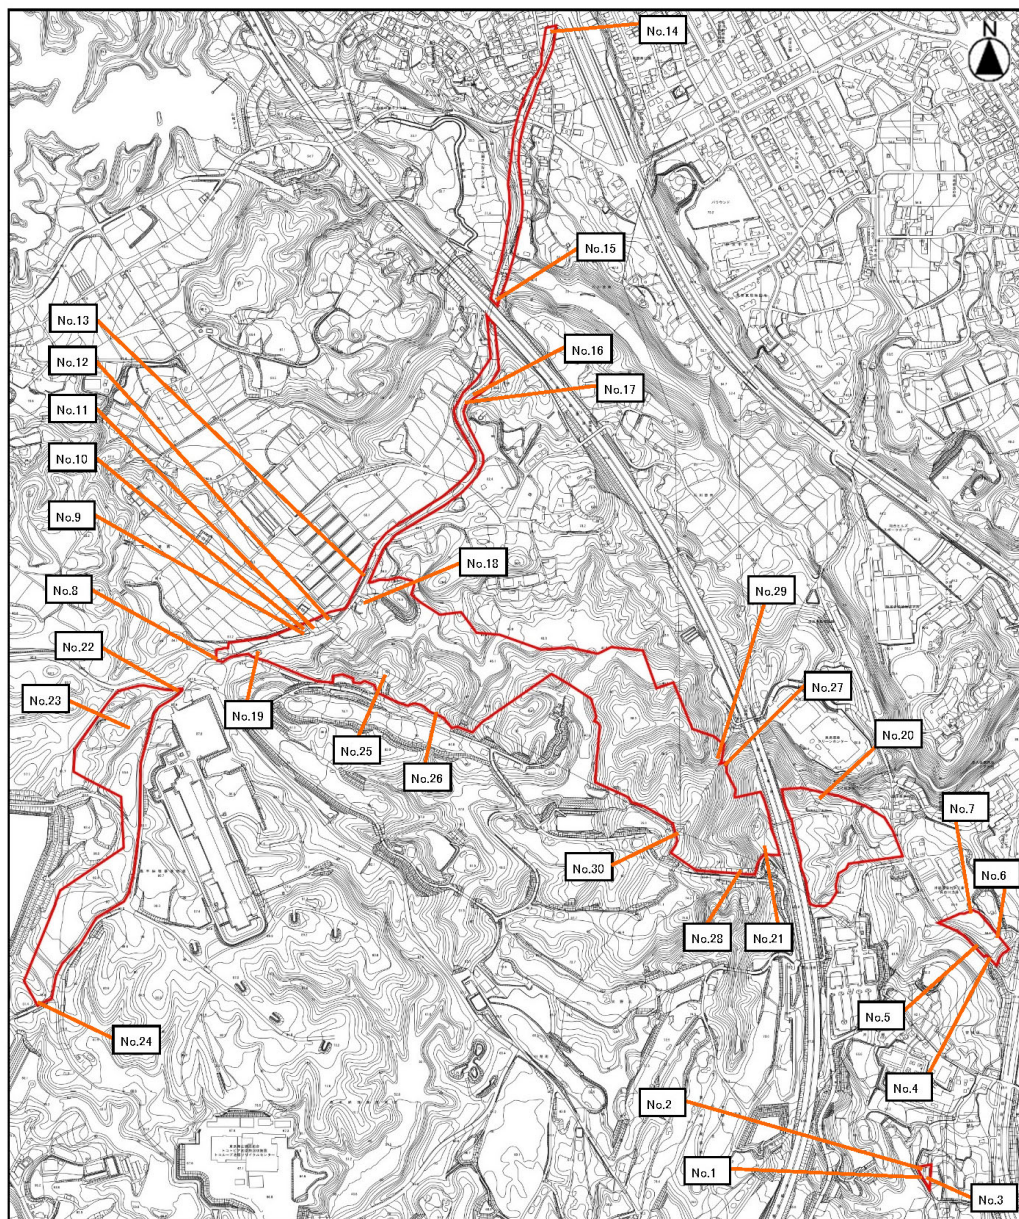
### <現地確認視察の記録写真撮影箇所>

- 土壌汚染の端緒（土壌の変色、異臭、植物の異状な枯れ等）、埋設廃棄物の端緒（不自然な盛土等）は見受けられませんでした。
- 陸自沖縄訓練場西側隣接部分の北側にある湿地、ゴルフ場北側地区の東側にある楚南川、山城進入路の東側沿いにある湧水の水質に油膜や異臭といった事象は確認されませんでした。
- 対象地において不発弾等の存在は確認されませんでした。
- 地表の廃棄物については、各所で空き缶、空きペットボトル、日用品、家電、タイヤ等が投棄されている状況が確認されたましたが、土壌汚染を想起させるような有害な廃棄物の集積場の存在は確認されませんでした。
- ゴルフ場北側地区南東側境界の谷部は盛土で埋立てられているが、盛土の大部分は対象地外で、対象地内は崖のみとなっていた。
- 沖縄市側飛地、及び山城進入路沿いの一部では黙認耕作地や養蜂場として利用されていました。

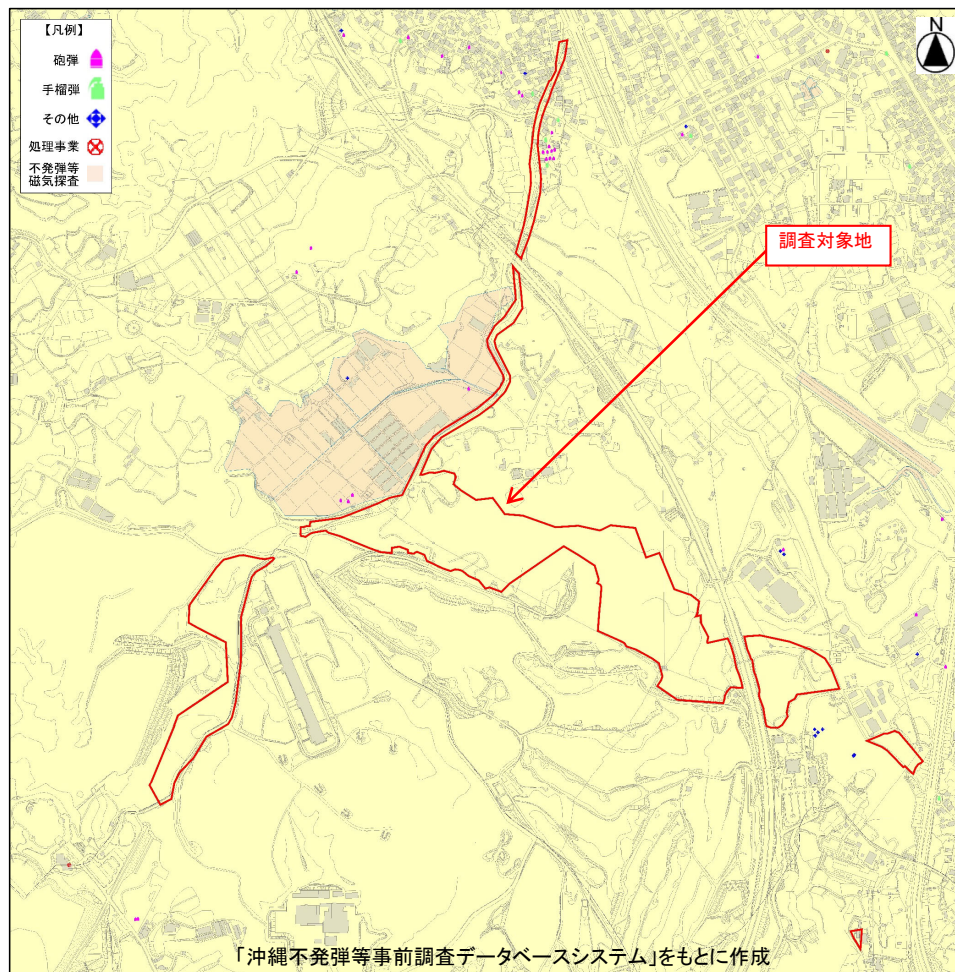
### <不発弾等データベースによる確認結果>

不発弾等データベースでは対象地周辺においては主に砲弾類の発見履歴があることが確認されました。また、「米軍の進撃ライン」によると、対象地周辺における米軍の進撃は昭和20年4月2日から4月3日にかけてであり、短期間で占領された地域であることから、地上戦は激しいものではなかったと考えられる。

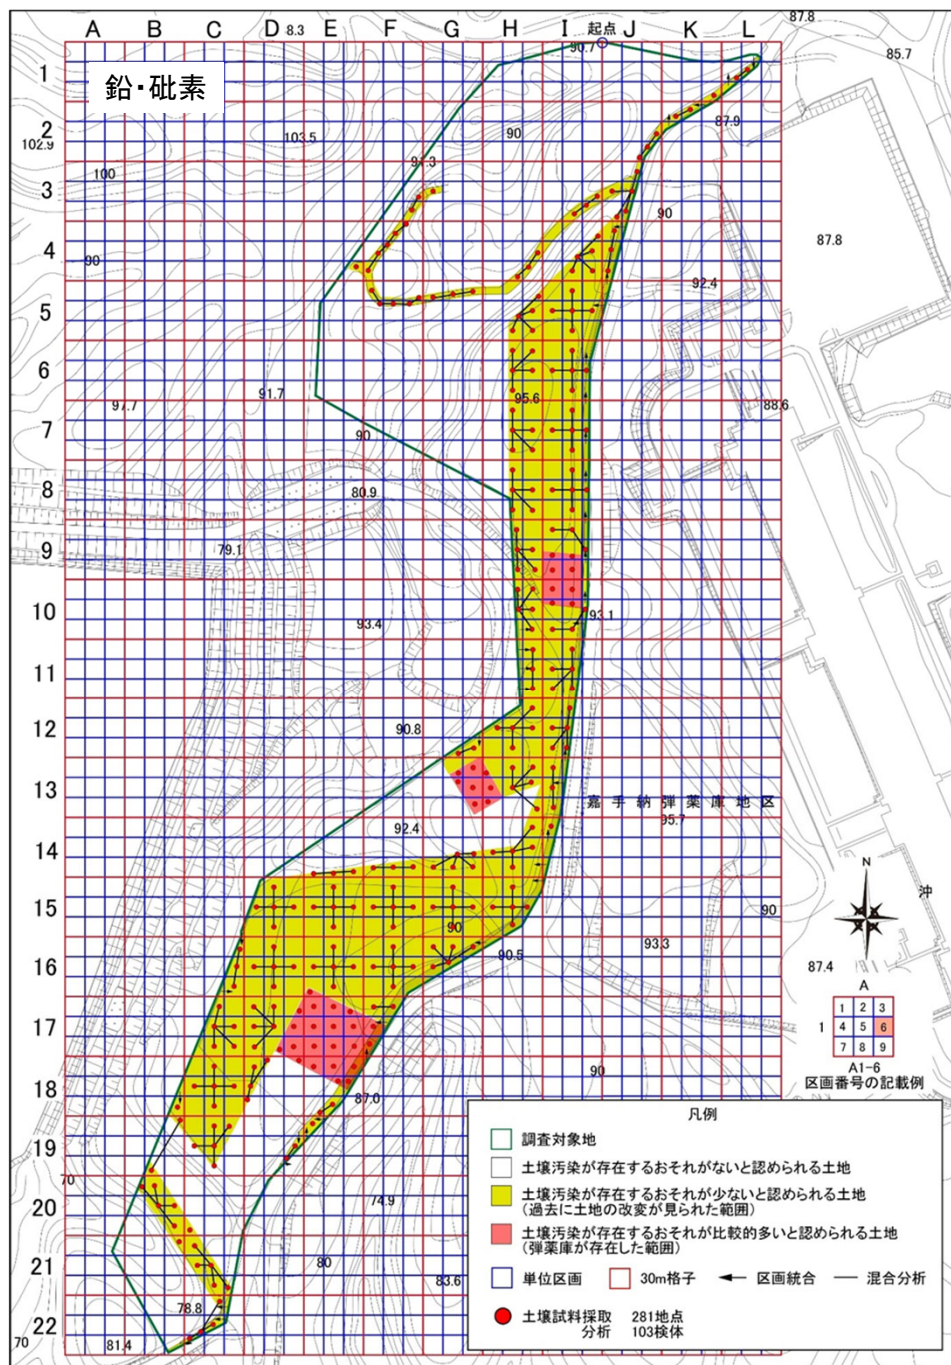
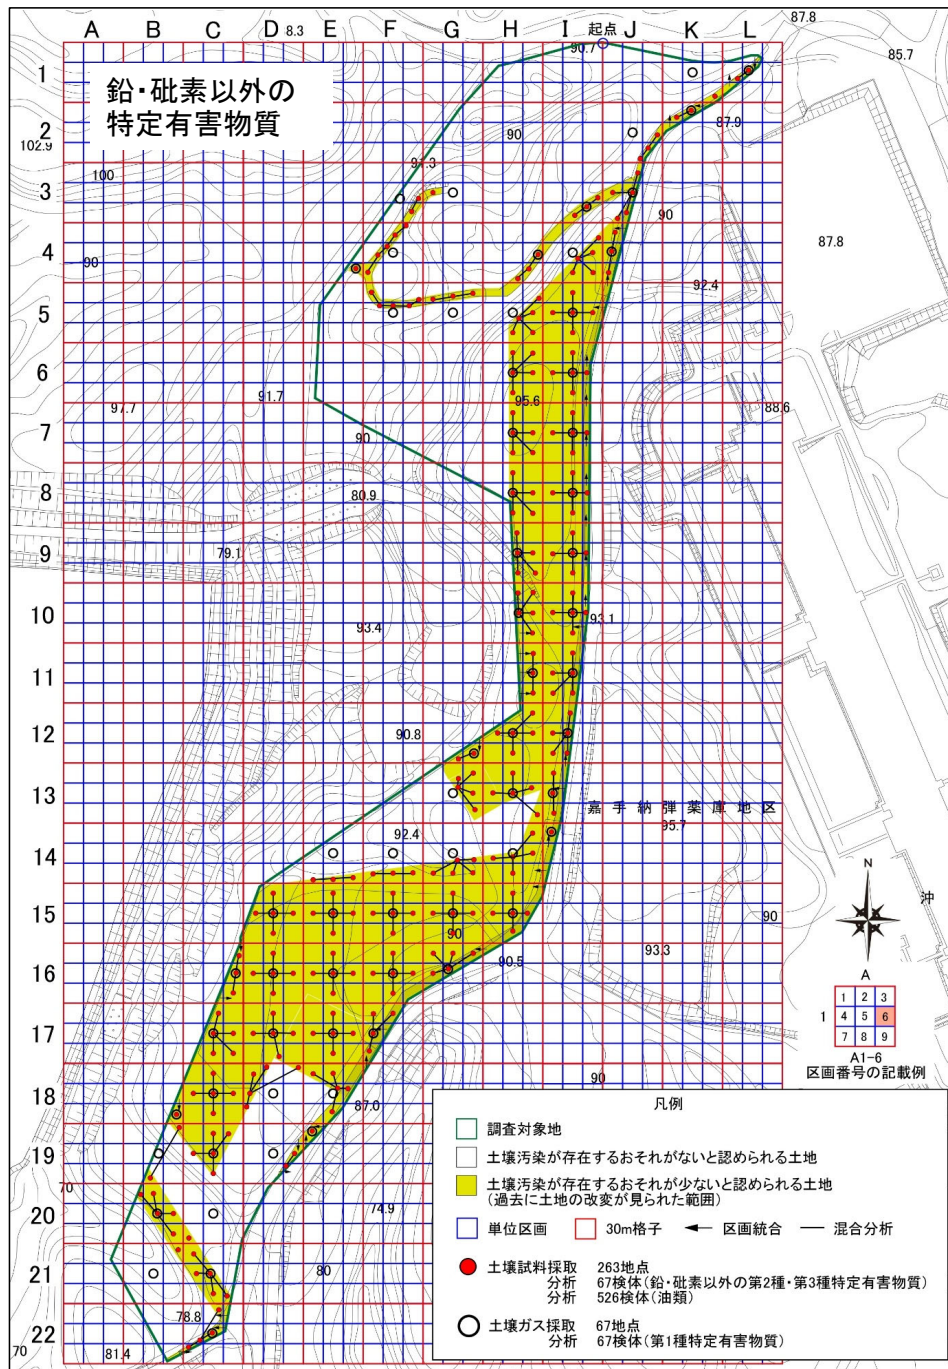
## 土壤汚染概況調査計画 調査地点位置図 例 1

陸自沖縄訓練場西側隣接部分における調査計画。弾薬庫が存在した範囲は鉛・砒素が土壌汚染が存在するおそれが比較的多いと認められる土地

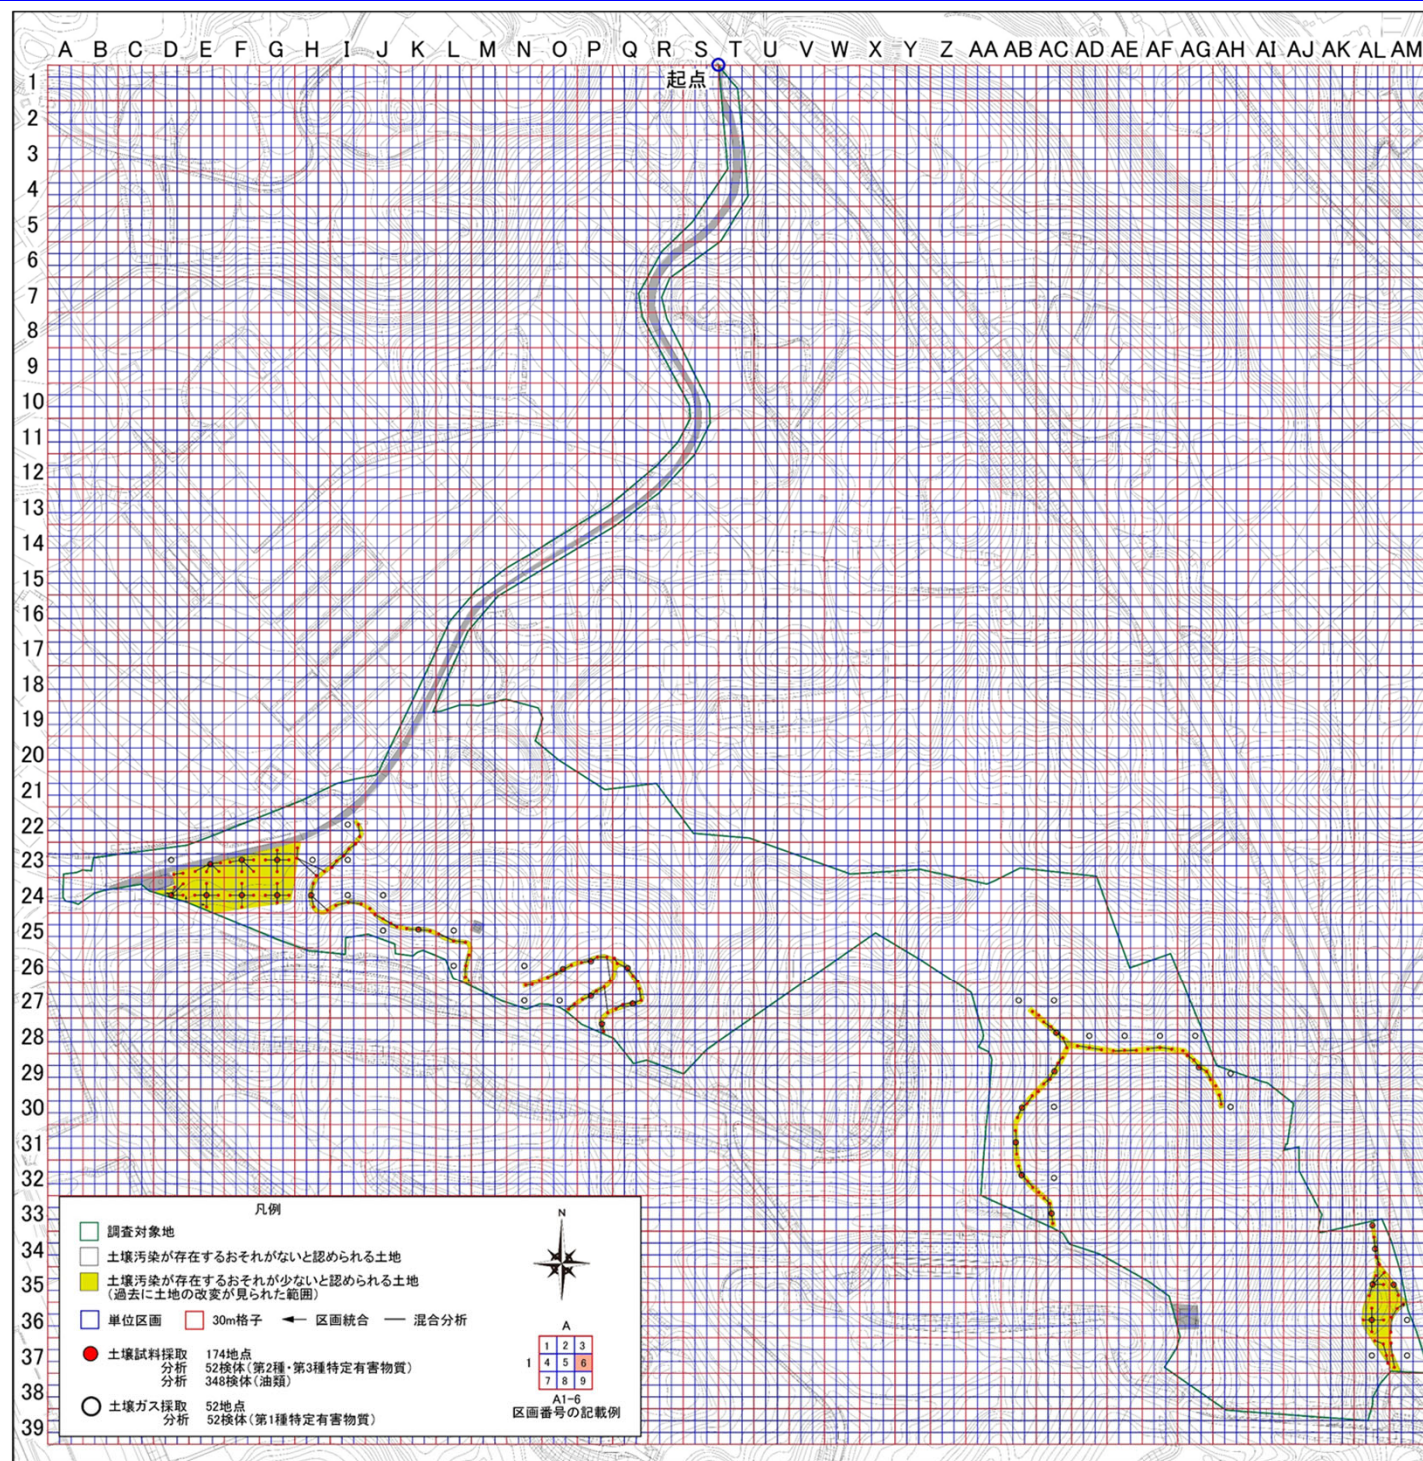
# 土壌汚染概況調査計画 調査地点位置図 例2

ゴルフ場北側地区における調査計画  
 (全特定有害物質)  
 ※山城進入路アスファルト舗装部、及び鉄塔、水タンクの範囲については調査対象から除外。

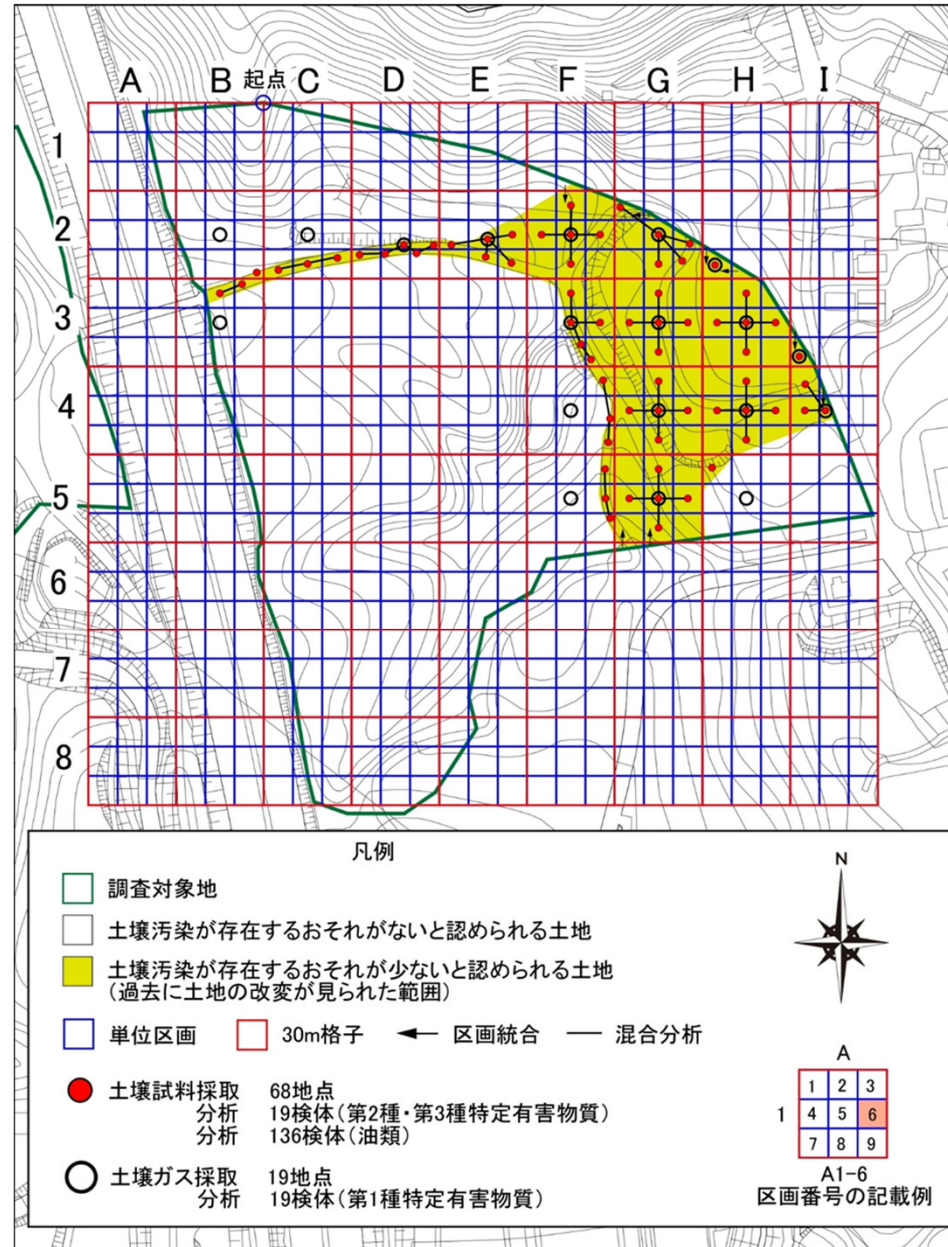
# 土壌汚染概況調査計画 調査地点位置図 例3

ゴルフ場北側地区東部における調査計画（全特定有害物質）

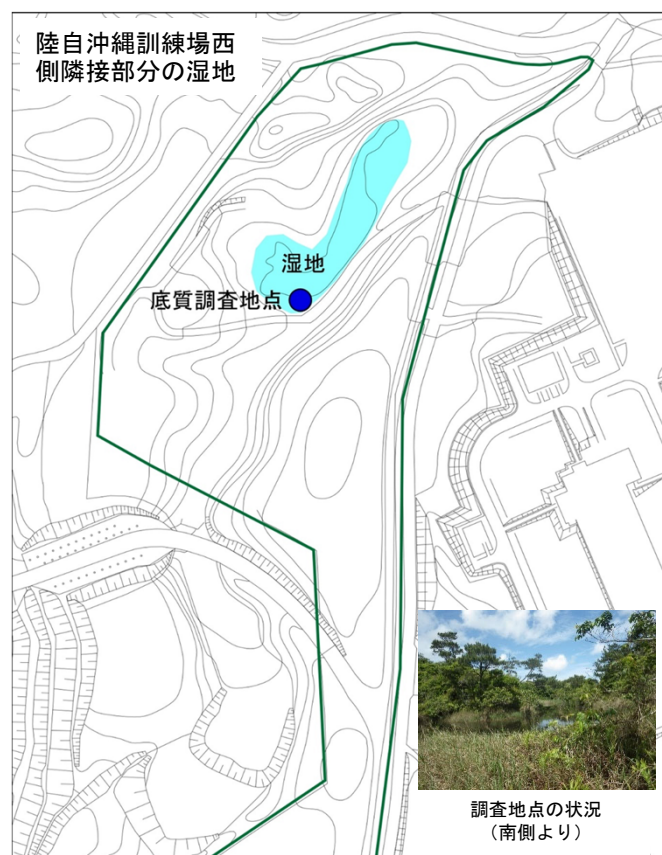
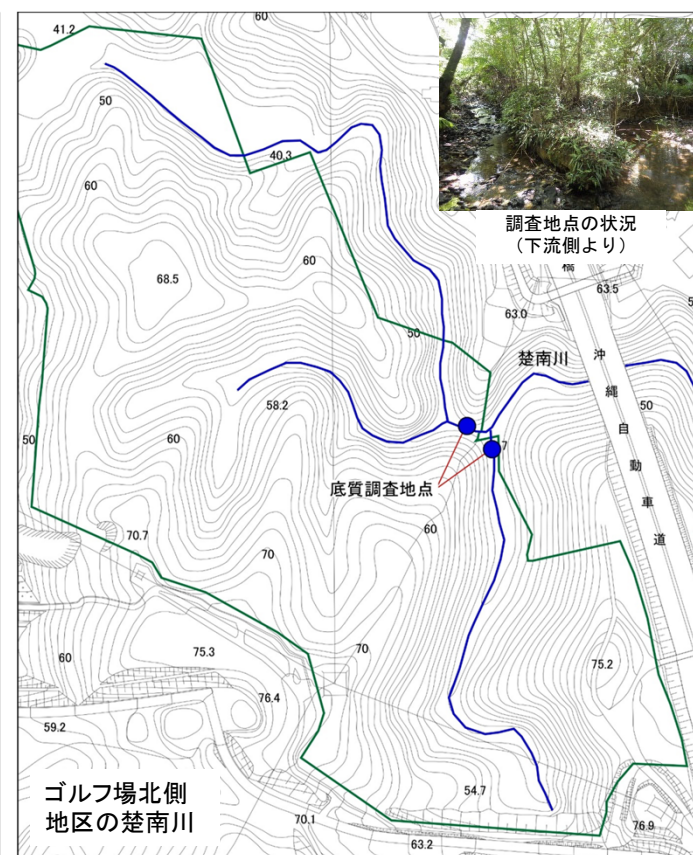
## <底質調査地点位置図>

陸自沖縄訓練場西側隣接部分の湿地及びゴルフ場北側地区の楚南川の調査対象地における最下流とします。  
底質の採取深度についてはマニュアル等を参考に10cmとします。

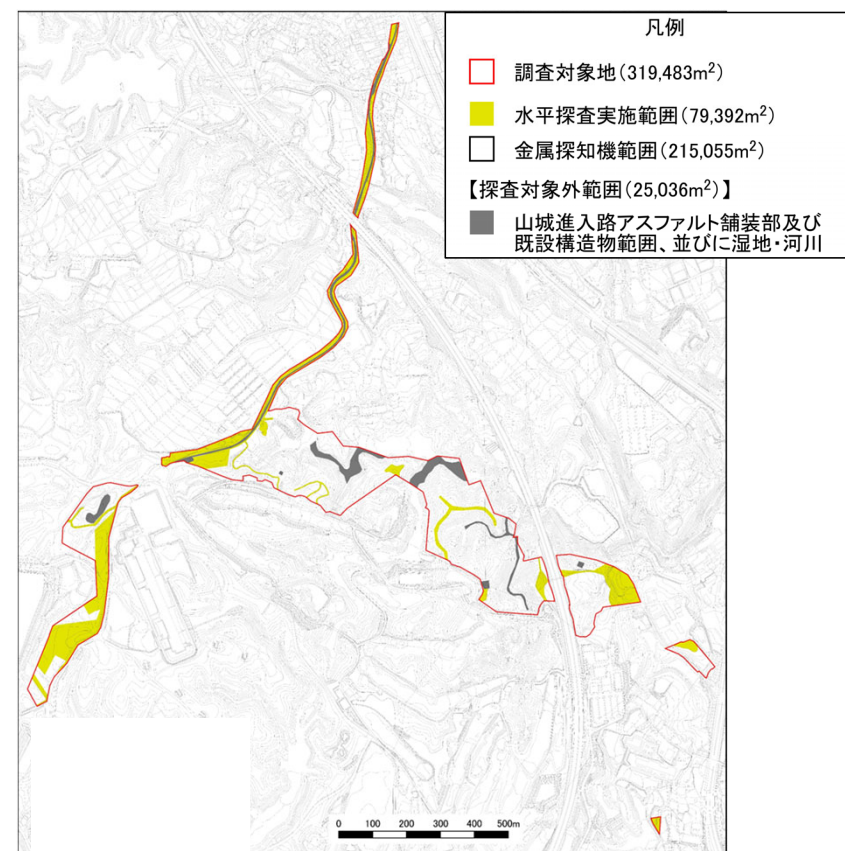
## <探查範囲（案）>

水平探查の範囲については山城進入路アスファルト舗装部、及び既設構造物を除く対象地全域を基本とします。ただし、具体的な範囲については跡地利用計画等を考慮し、地権者および関係機関等と調整を経て決定します（経層探查についても同様）。なお、急傾斜地や伐採が困難な場所では金属探知機等の使用も考慮します。
