キャンプ瑞慶覧(施設技術部地区内倉庫地区の一部)  
(元)支障除去措置に係る資料等調査

概要版報告書

令和2年5月

沖縄防衛局

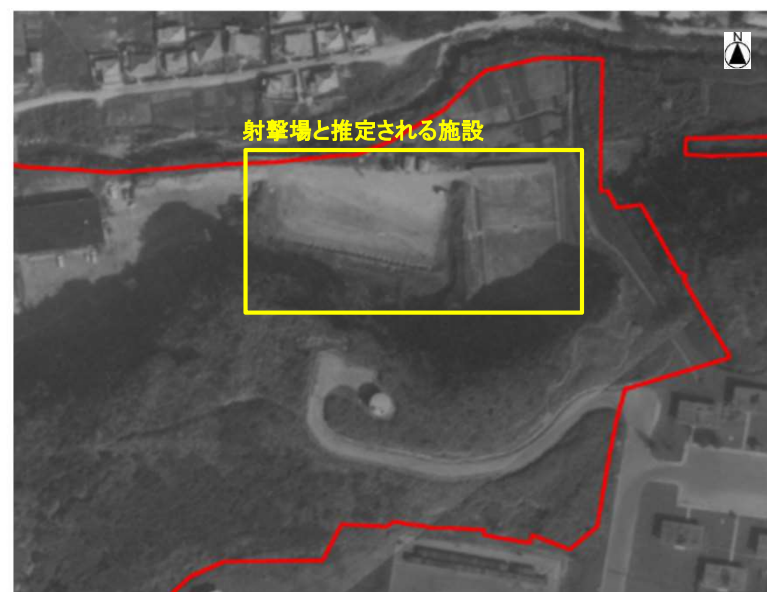
射撃場と推定される施設付近(昭和37年7月3日撮影)

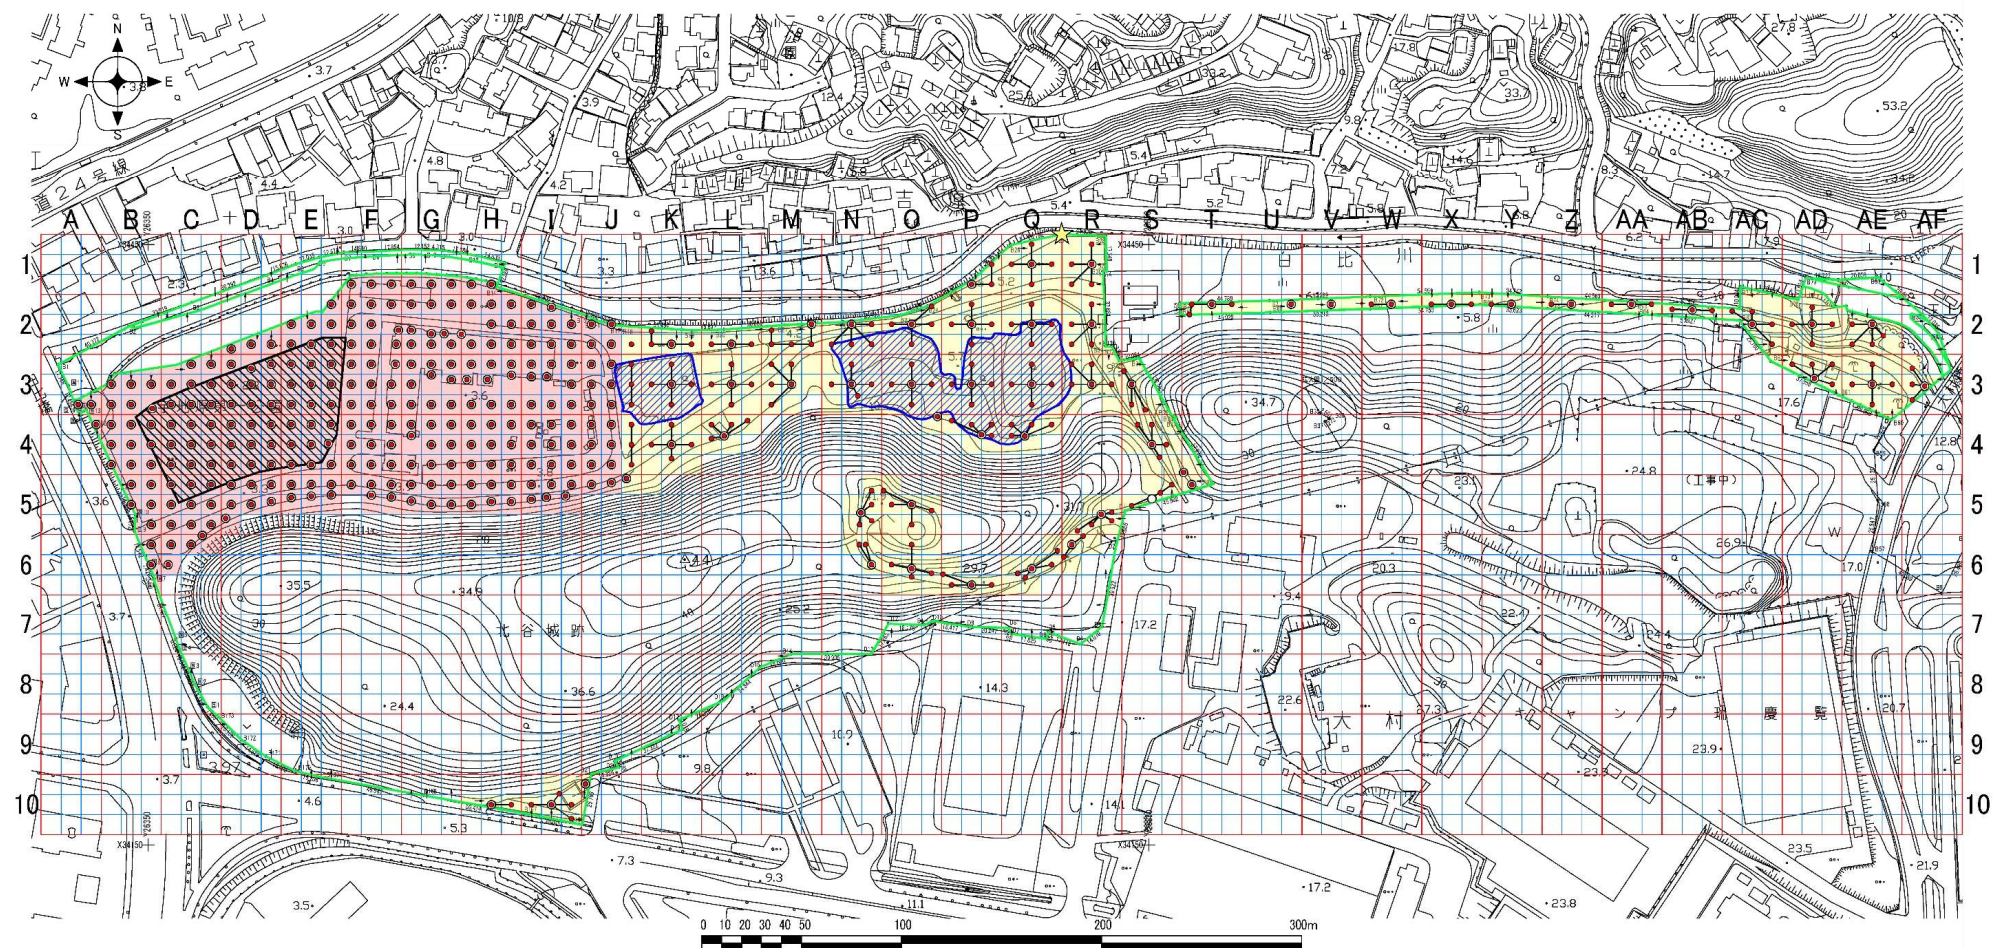
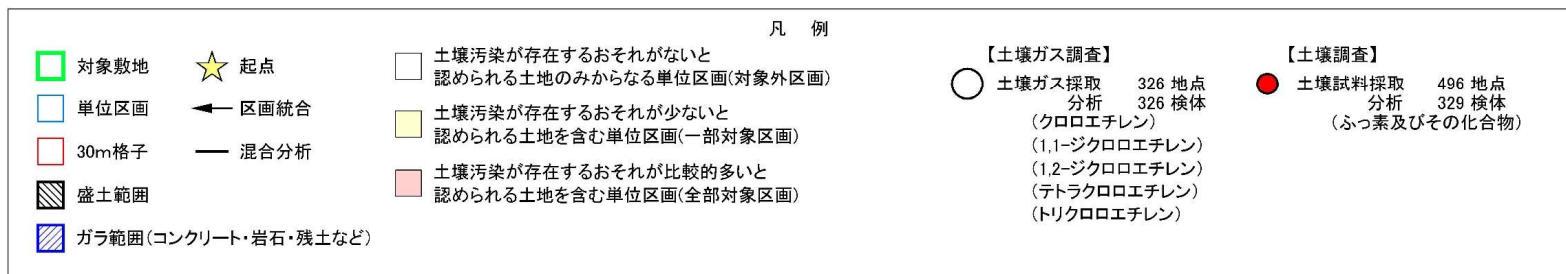
# 土壌汚染概況調査計画 調査地点位置図 例 1

ランドリー・キャンプ瑞慶覧（米軍基地）に由来する調査計画。溶剤としてのテトラクロロエチレン、ふっ素の使用等の可能性があります。

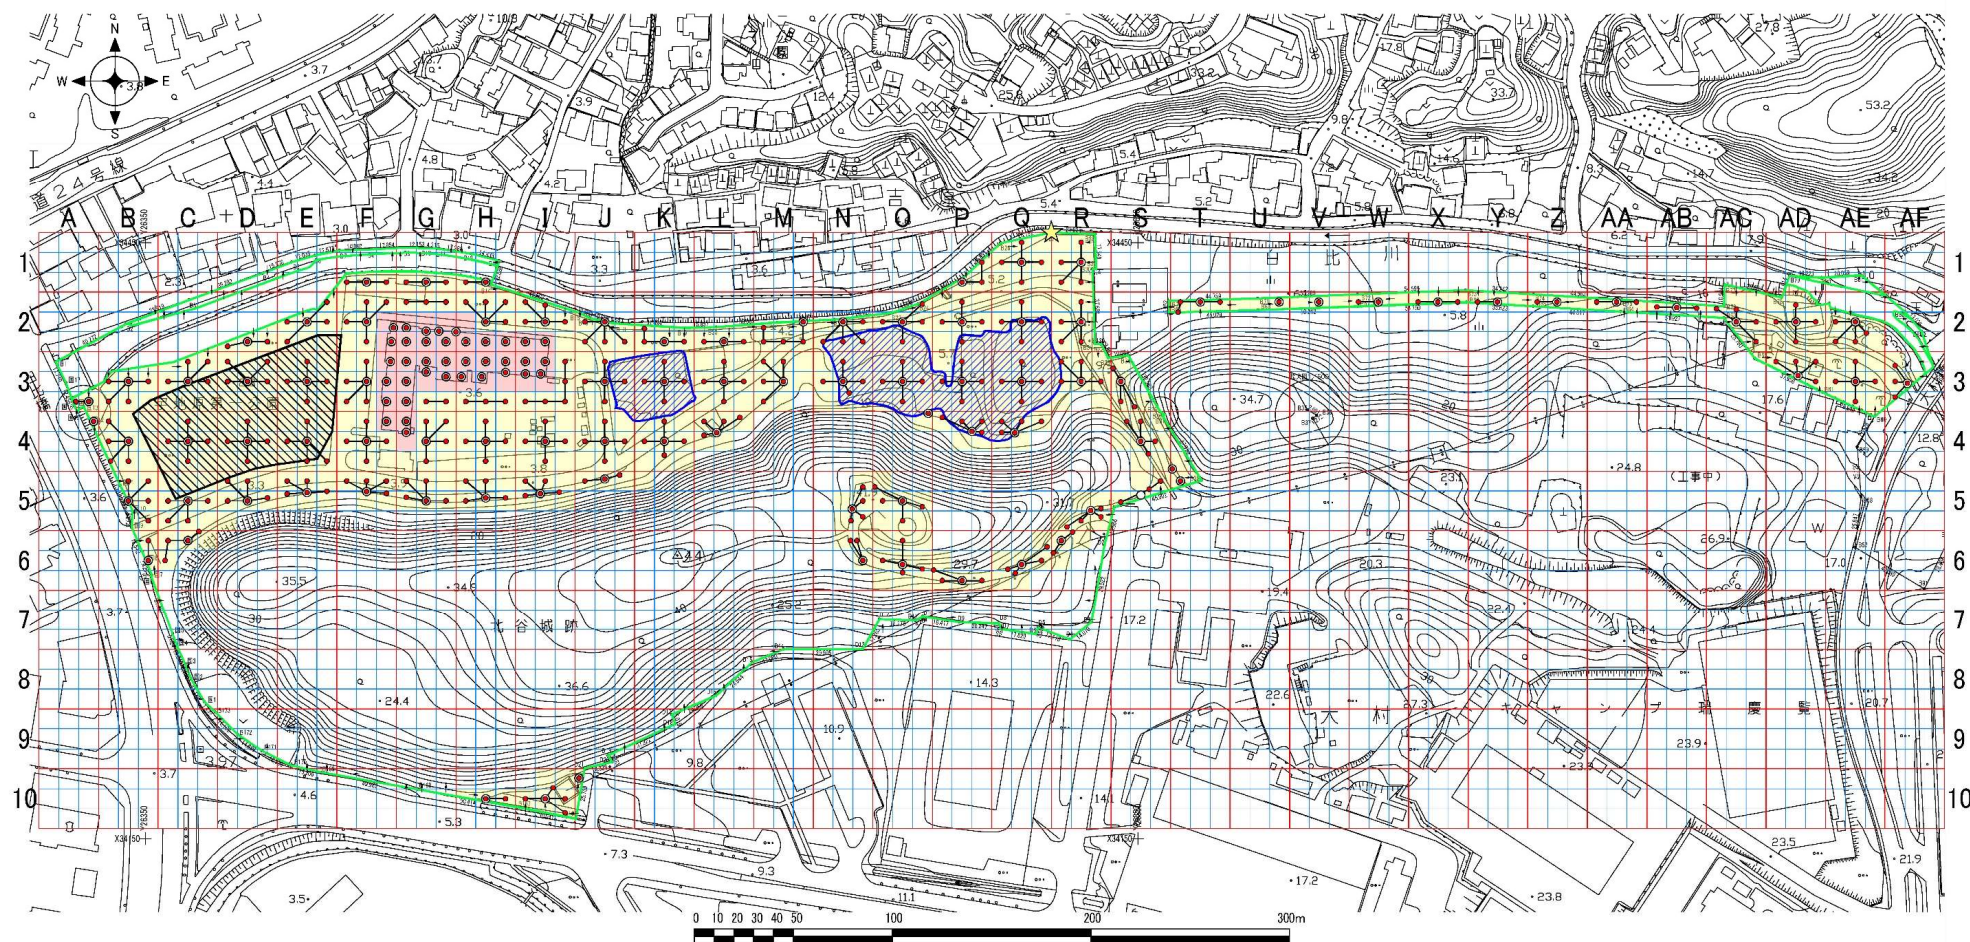
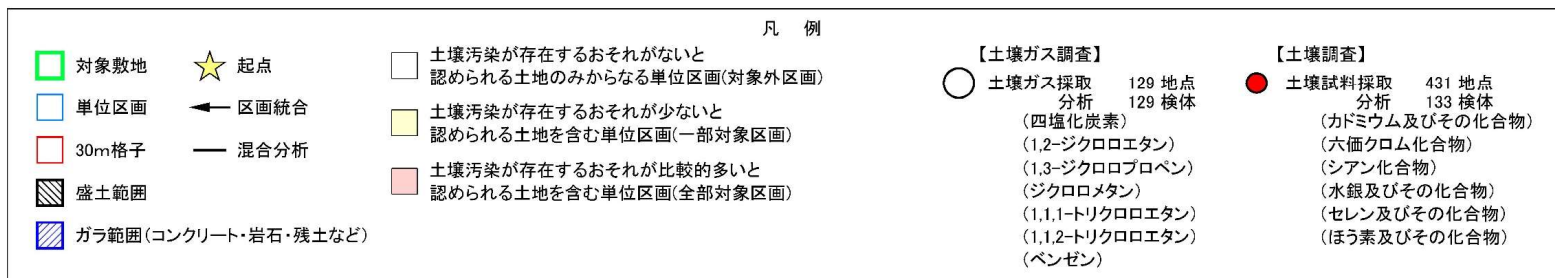
# 土壌汚染概況調査計画 調査地点位置図 例 2

家具修理工場・キャンプ瑞慶覧（米軍基地）に由来する調査計画。カドミウム、鉛などの重金属等が含まれる塗料やベンゼンなどの揮発性有機化合物が含まれる溶剤が使用されていた可能性があります。

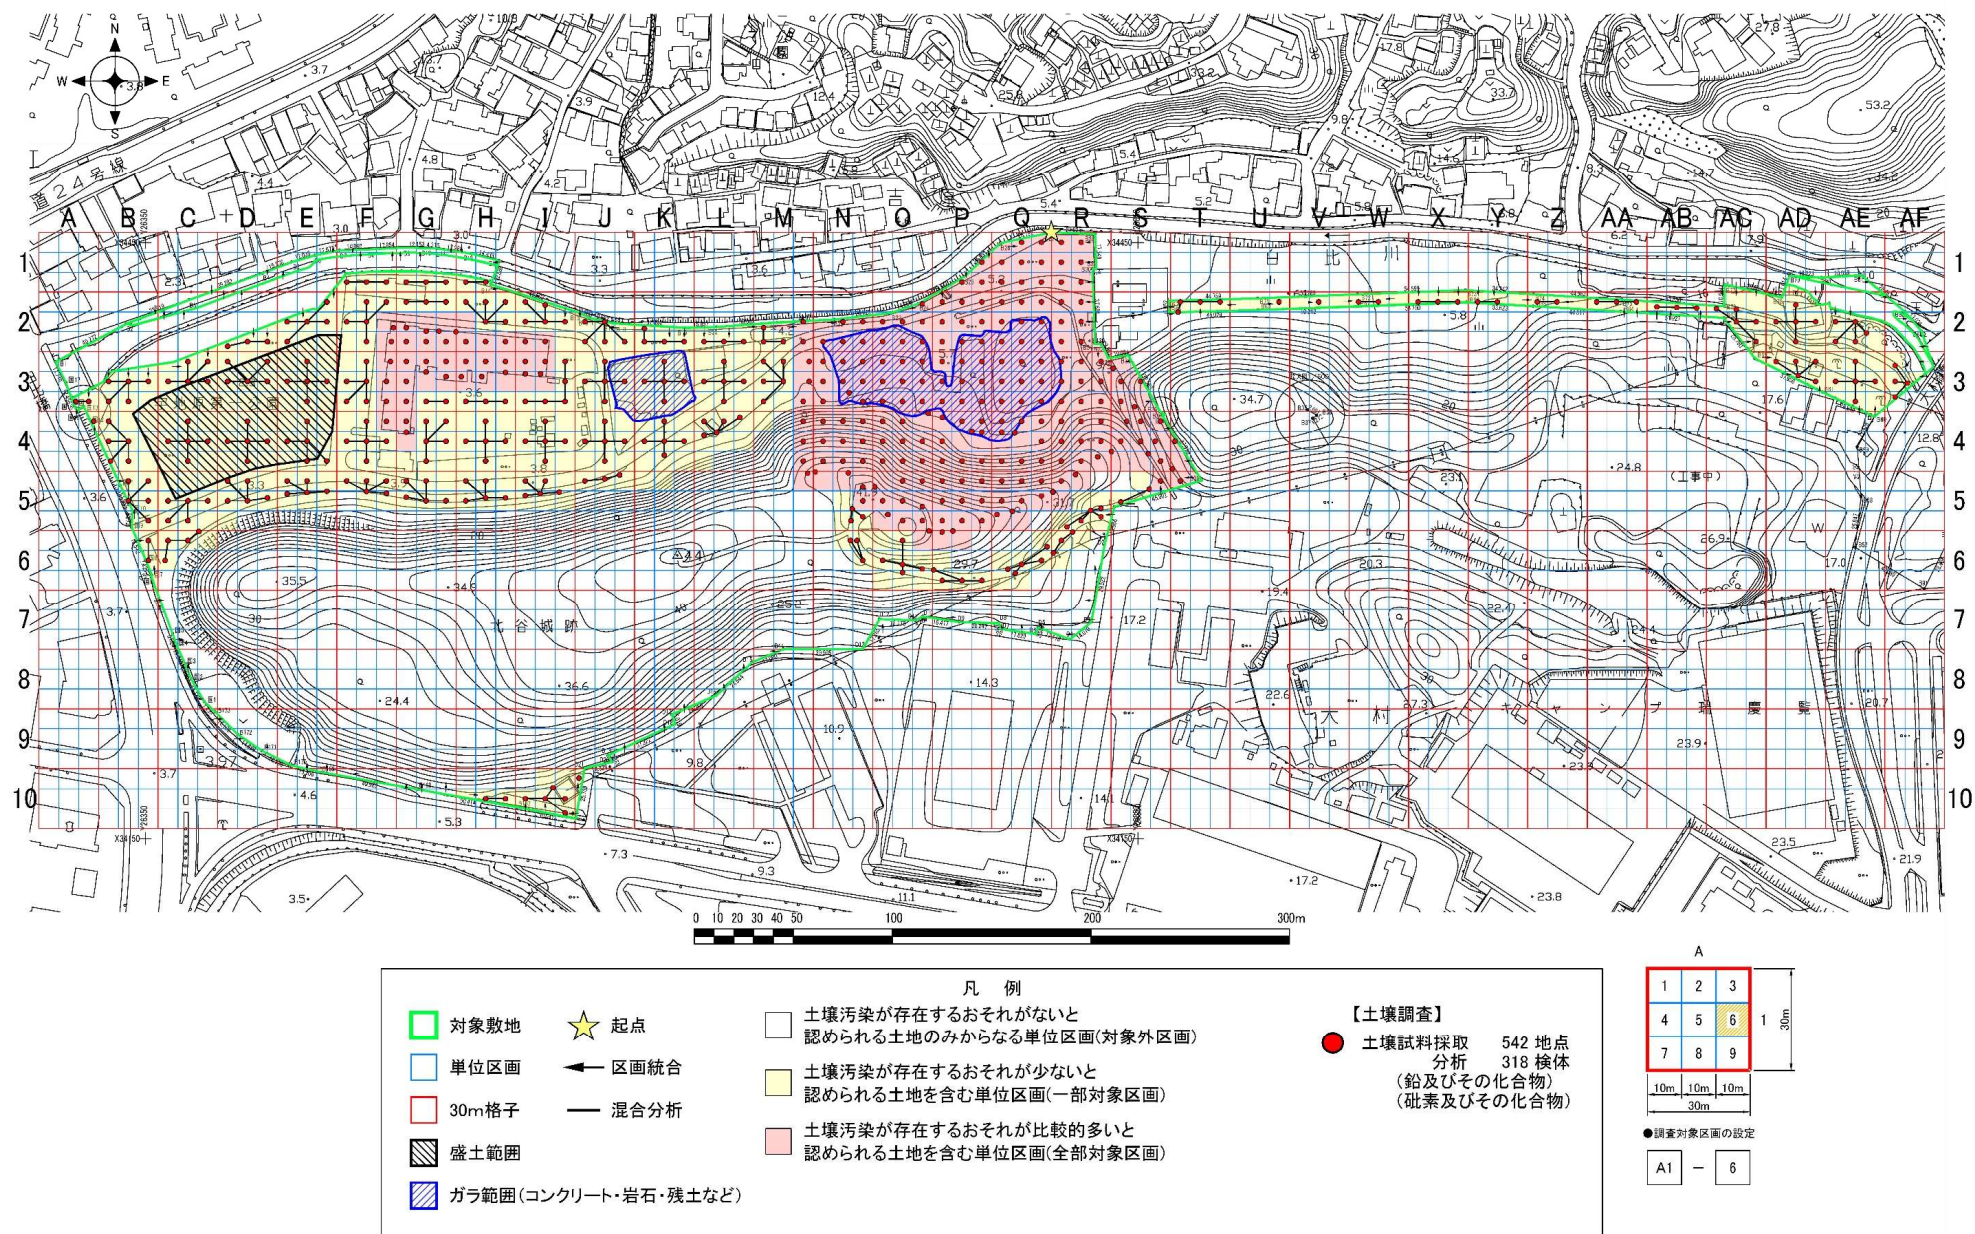
# 土壌汚染概況調査計画 調査地点位置図 例 3

射撃場・家具修理工場・キャンプ瑞慶覧（米軍基地）に由来する調査計画。鉛、砒素などの重金属等が含まれる塗料が使用されていた可能性があります。銃弾には有害物質として鉛、砒素が含まれていることがあります。

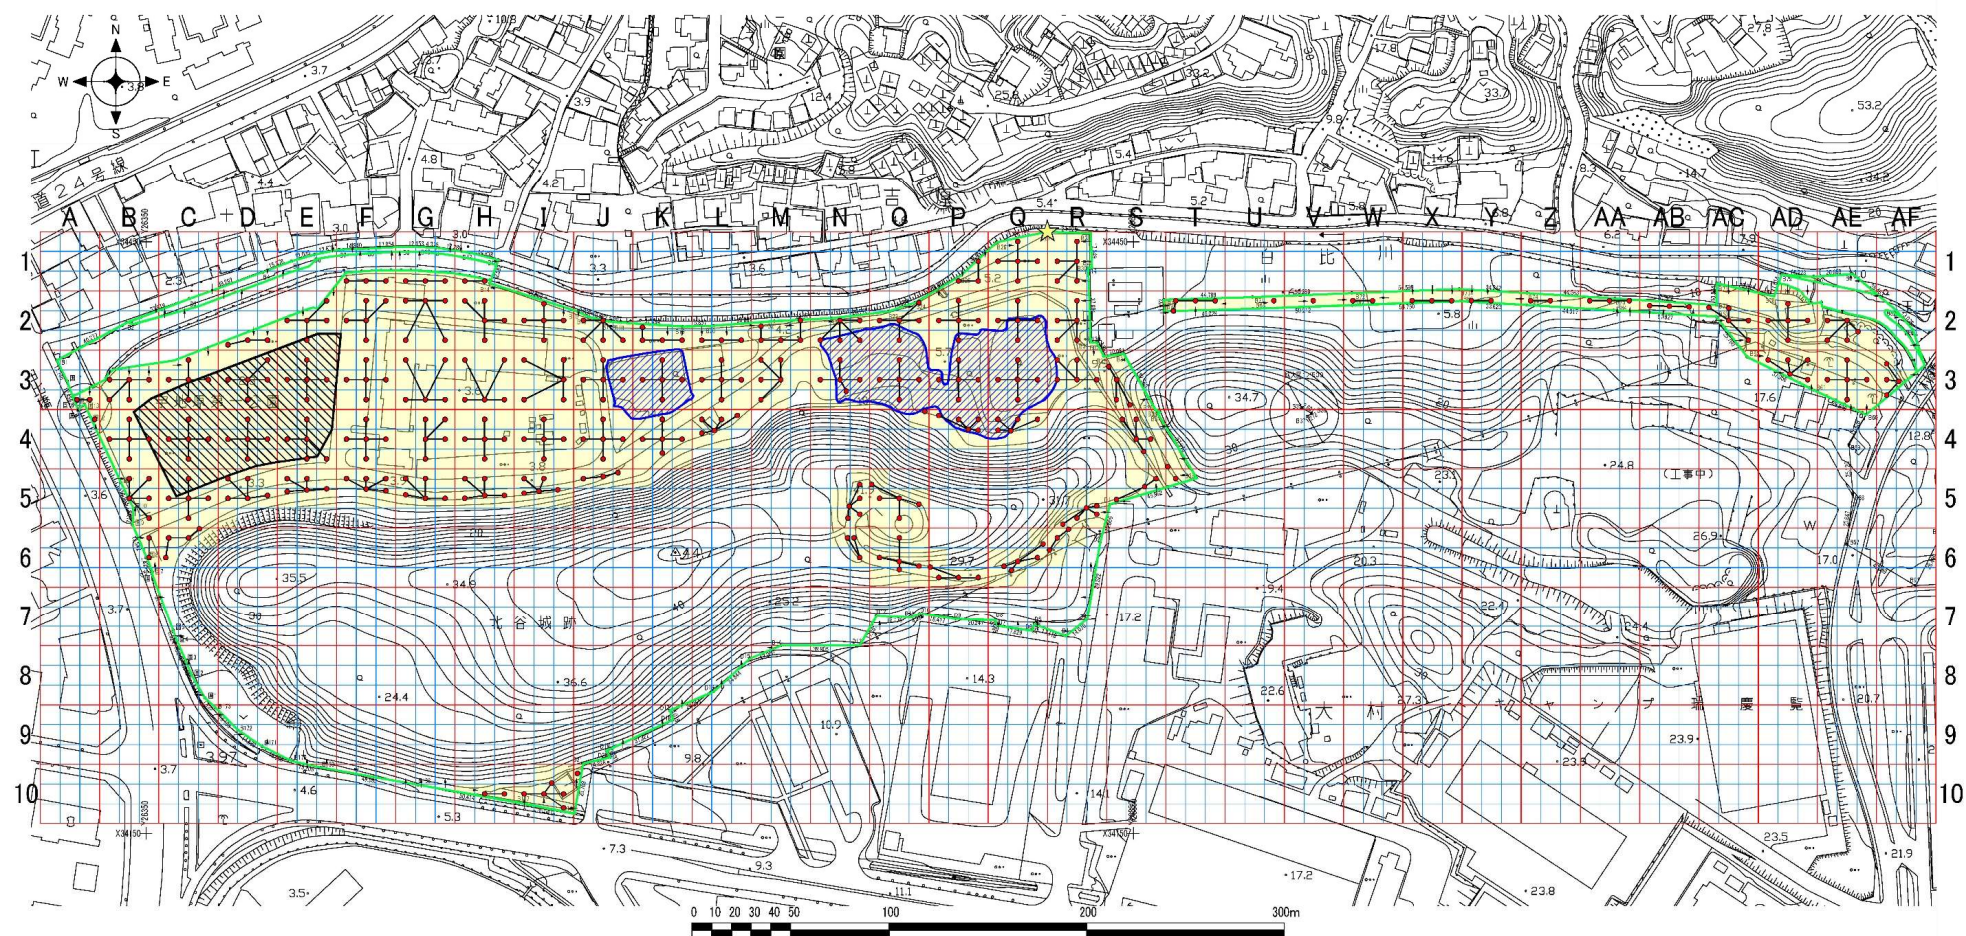
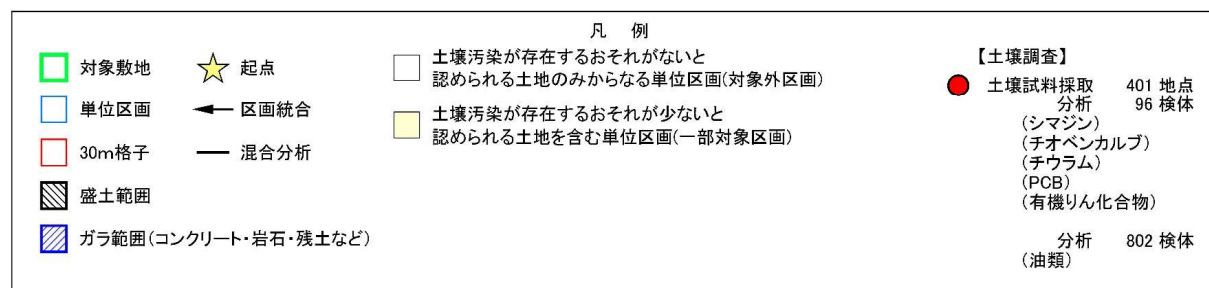
# 土壌汚染概況調査計画 調査地点位置図 例 4

キャンプ瑞慶覧（米軍基地）に由来する調査計画。油類や有害物質の使用等の可能性があり、有害物質による影響を否定できません。
