資料編

付表- 4.2.2.2 (1) 重要な地形・地質の記録の整理結果(No. 92)

業務名	シュワブ(H25)陸域生物等調査検討
項目	地形変化区域における 重要な地形・地質記録 地形・地質の記録
調査地点	代替施設本体 92
期日	平成 26 年 6 月 30 日
受注者	(株)プレック研究所

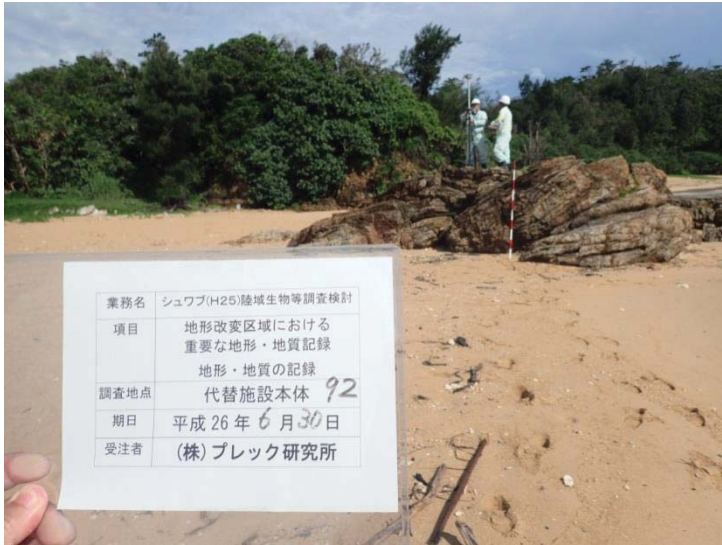
写真 (No.92①)
南東方向から波蝕棚の小高い岩に向けて撮影した。岩の
高さは砂浜から約
2m の高さである。

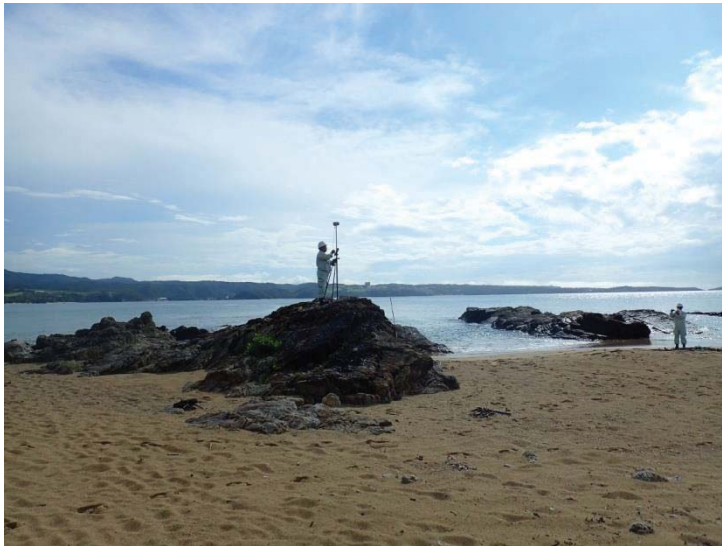
写真 (No.92②)
小高い岩を陸側から撮影した。岩の周
囲は砂浜である。

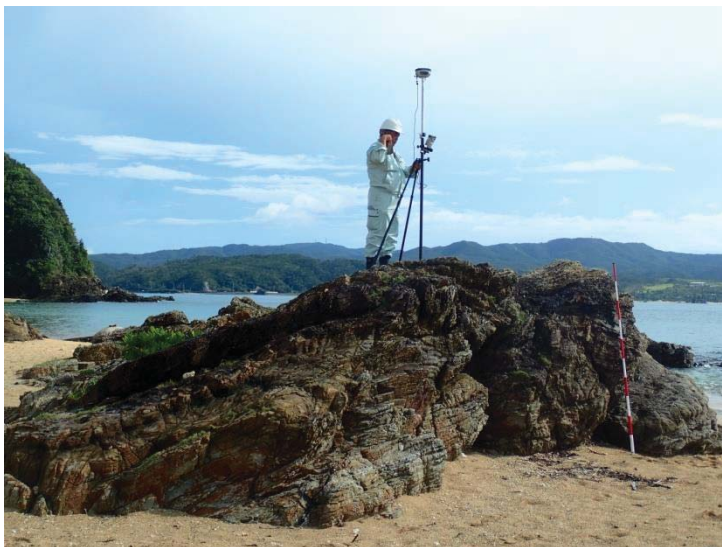
写真 (No.92③)
同上。
岩の地質は嘉陽層
の砂泥の互層であ
る。

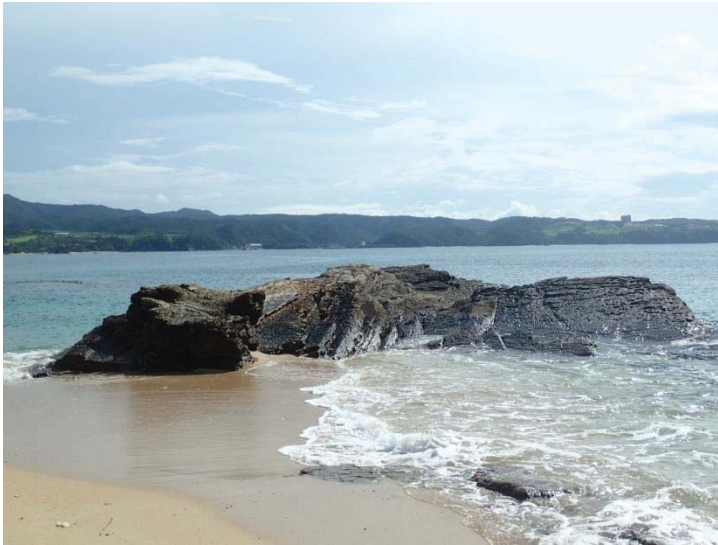
写真 (No.92④)
測量した岩よりも海側に位置する波蝕棚上の小高い岩。高さは砂浜から 2m 程度である。

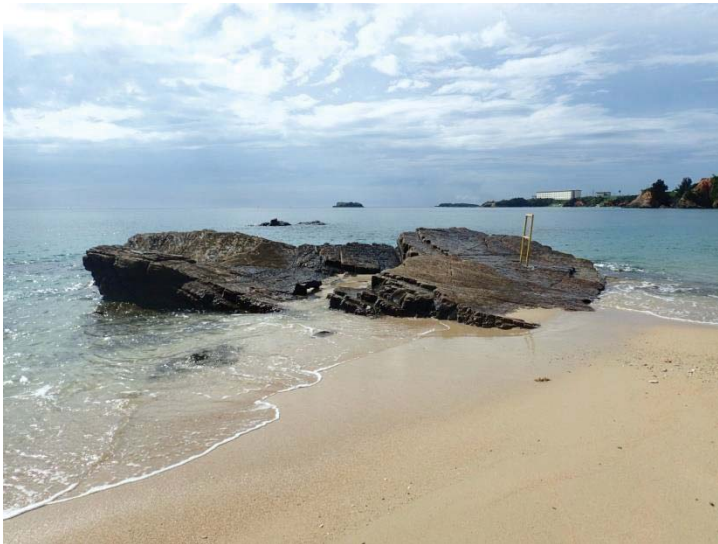
写真 (No.92⑤)
波蝕棚の分布範囲のうち水面上にみられる最南端の岩。岩の上に人工構造物がみられる。周辺は砂に埋まっている。

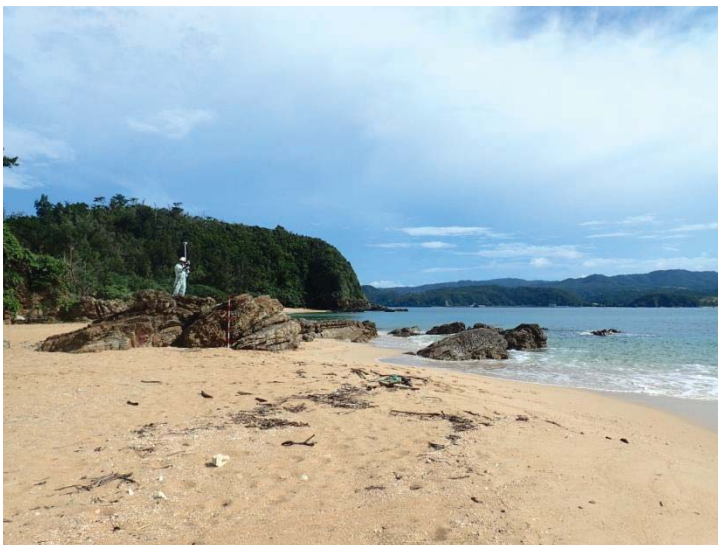
写真 (No.92⑥)
測量を行った小高い岩を南の方向から撮影した。背後に海蝕崖の露頭が見える。

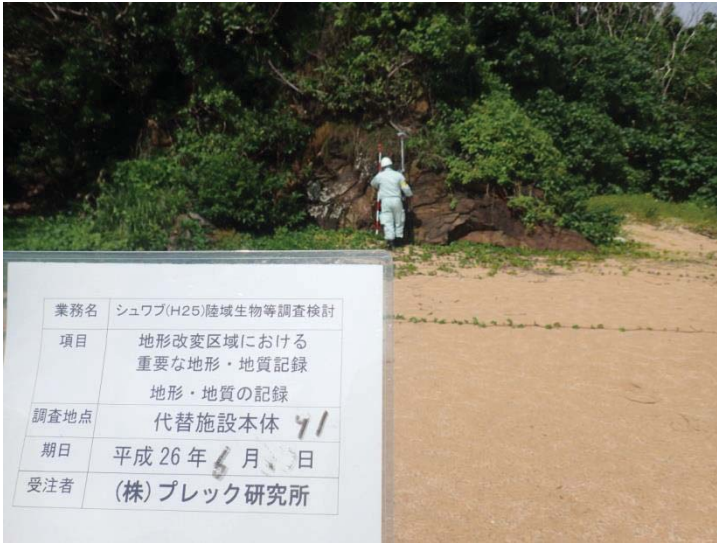
写真 (No.91①)
露頭がある海蝕崖を
南東方向から撮影。

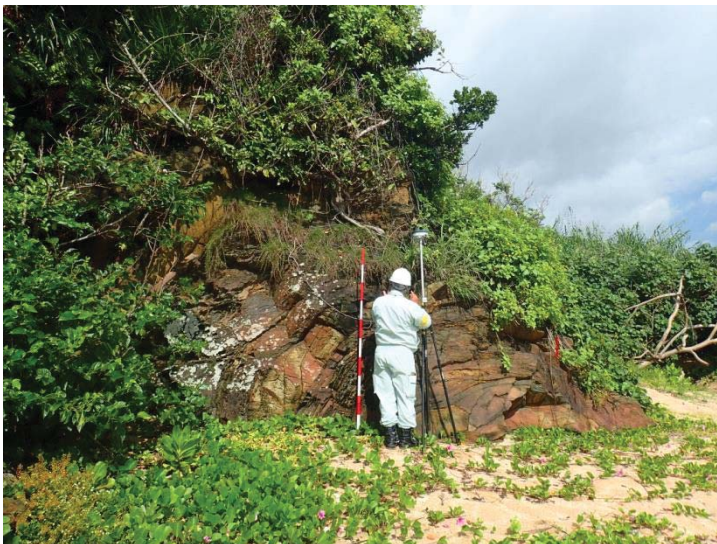
写真 (No.91②)
同上。
赤白ポール付近に
褶曲が観察できる。
崖の大半は植生に
覆われ、露頭前面の
砂の堆積地にも海浜
植物であるハマヒル
ガオが侵入しつつあ
る。

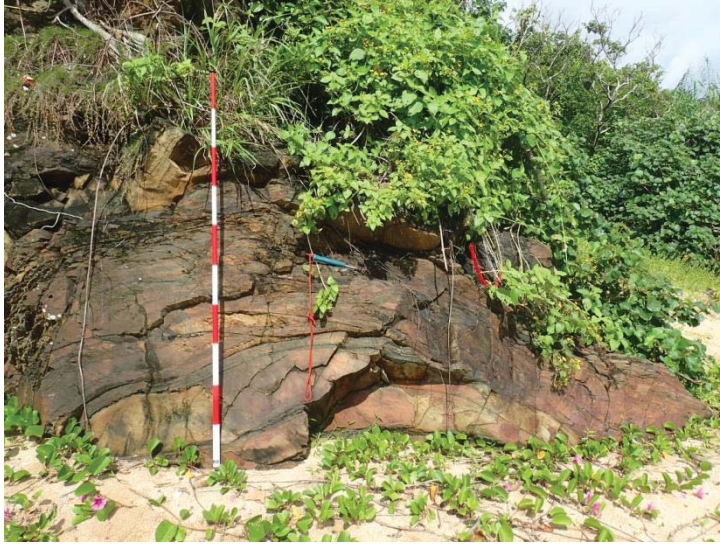
写真 (No.91④)
写真③の向かって右側を撮影した。露頭の反対の面は植生で覆われ見えない。

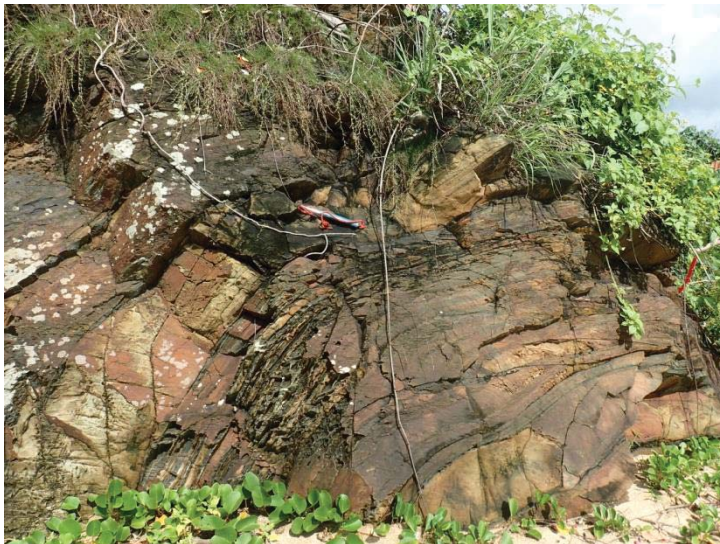
写真 (No.91⑤)
嘉陽層の褶曲。
写真中央やや上にハンマーが写っている。

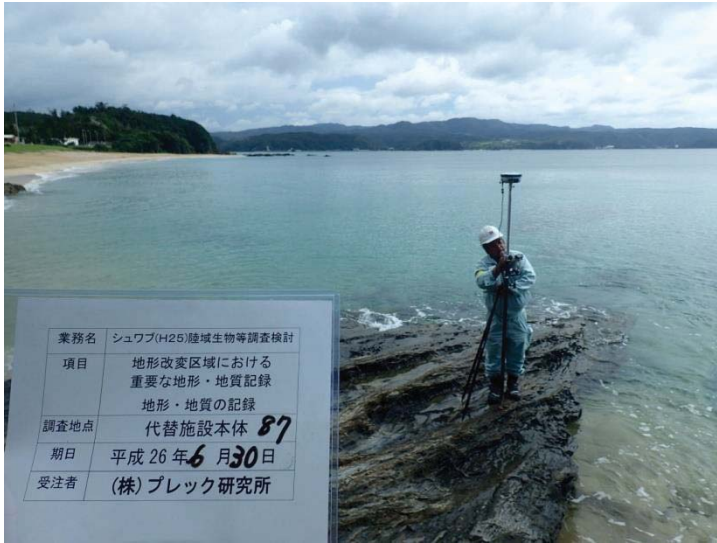
写真 (No.87①)
海蝕崖の前面にみられる比較的小規模な波蝕棚。

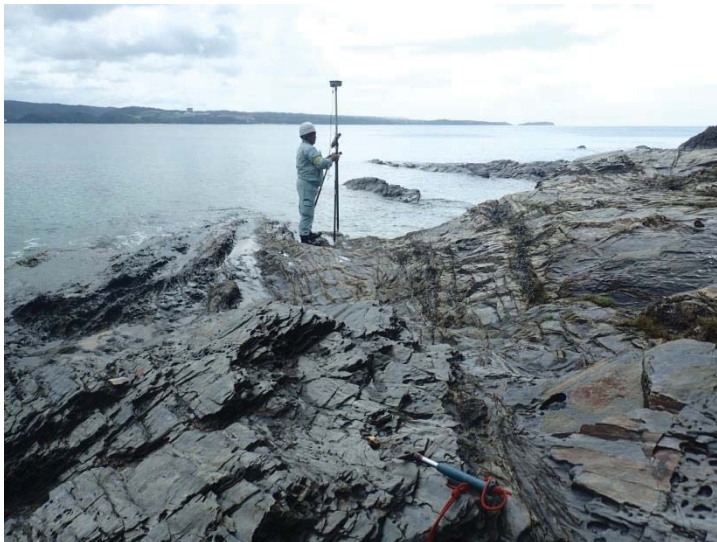
写真 (No.87②)
同上。
地質は嘉陽層の互層で、走向傾斜はN30E、30° (NW 向き)で、北西に傾いている。

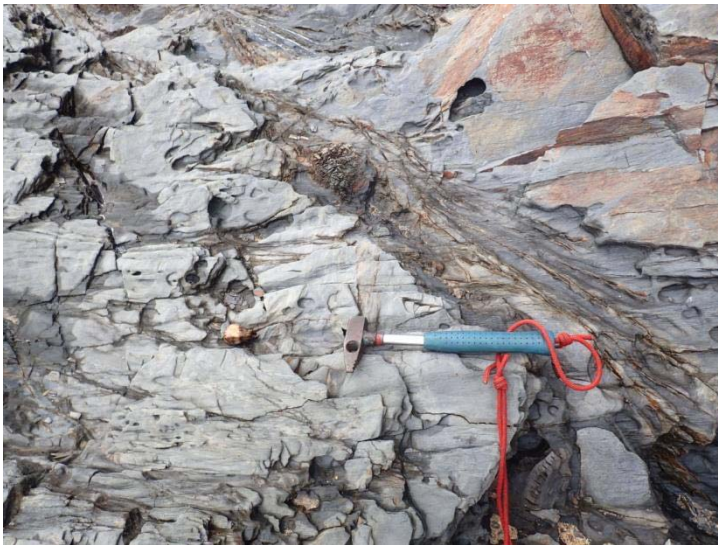
写真 (No.87④)
嘉陽層の互層がみられる波蝕棚。
走向・傾斜は、
N40E、45° (NNW 向き)で、北向きに傾いている。
