付表- 4.2.2.5(1) 重要な地形・地質の記録の整理結果 (No. 90)

業務名	シュワブ(H25)陸域生物等調査検討
項目	地形改変区域における重要な地形・地質記録 地形・地質の記録
調査地点	代替施設本体832
期日	平成26年6月30日
受注者	(株)ブレック研究所

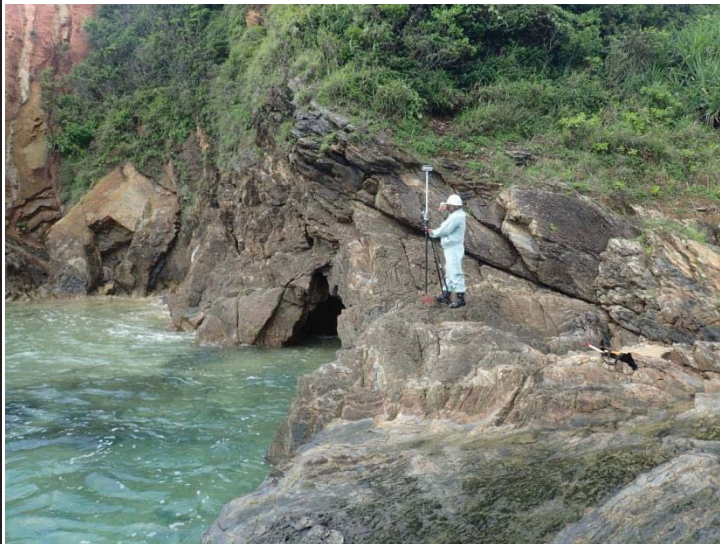
写真 (No.90②)
同上。
写真左側に No.88 の嘉陽層の露頭(断層)が見える。

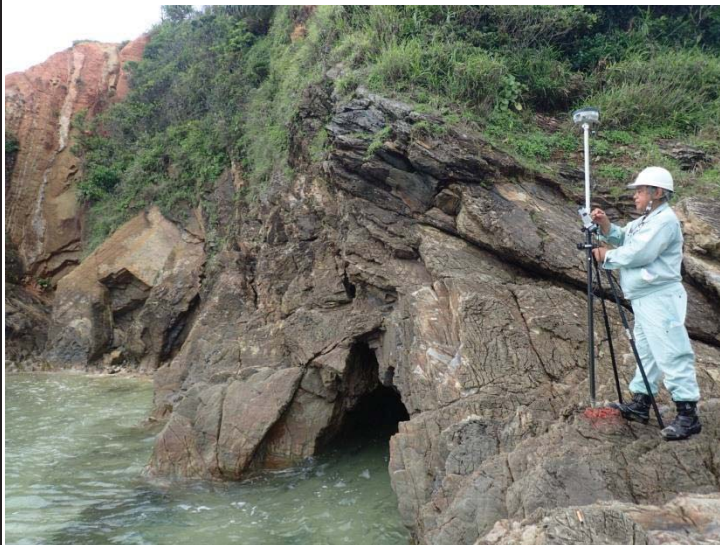
写真 (No.90③)
同上。

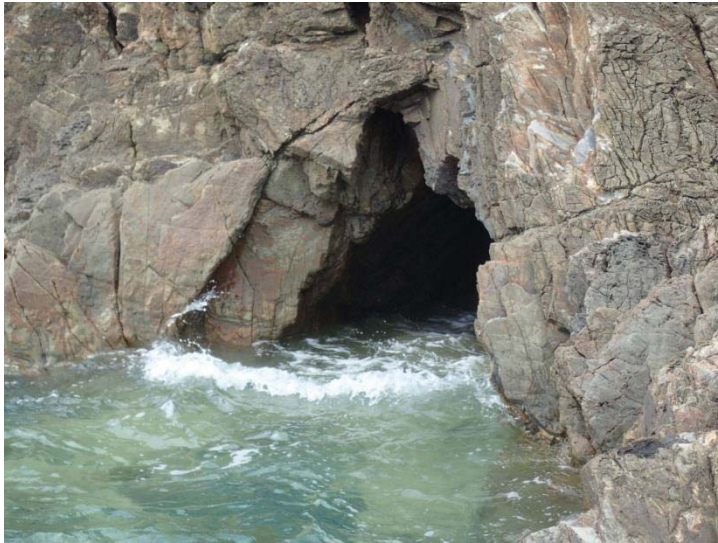
写真 (No.90④)
海蝕洞。
常に海水に浸かり、
波浪の影響を受ける
場所にある。

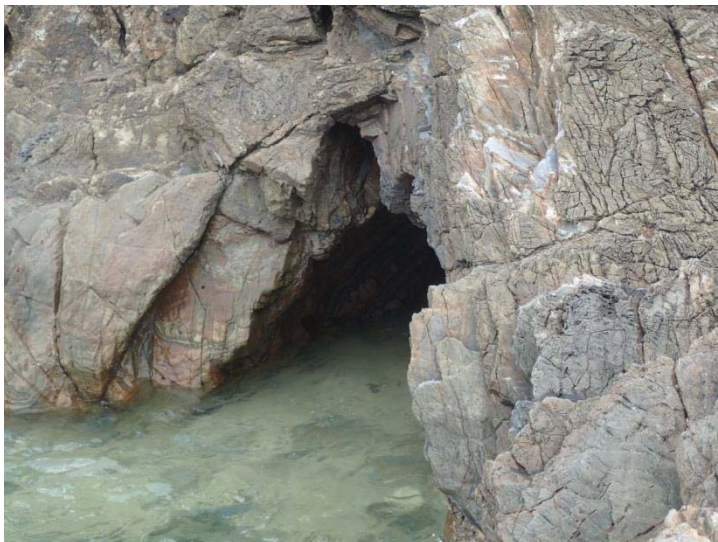
写真 (No.90⑤)
同上。

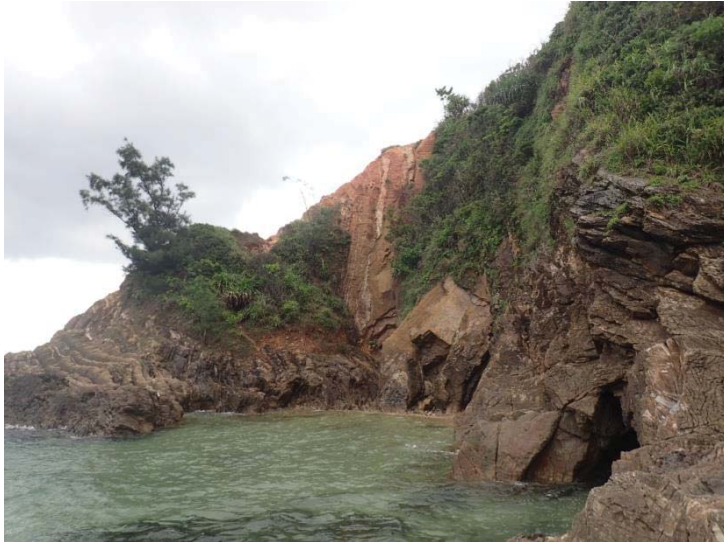
写真 (No.88①)
No.832 の嘉陽層の露頭(断層)に連続する小さな岬に囲まれた高さ17~18mの海蝕崖で、写真中央部に断層、向かって左側にスランプ褶曲が観察される。崖面の背後が No.836 の露頭で、大規模褶曲や断層がみられる。

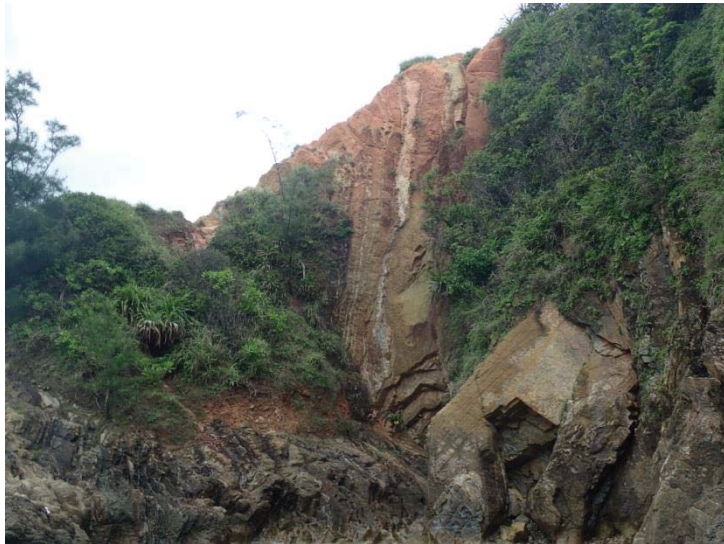
No.	88
種類	嘉陽層の露頭(断層)
調査年月日	平成 26(西暦 2014)年 6 月 30 日
概要	<p>辺野古崎の北西約 1,100m、No.832 の大規模褶曲に連続する高さ 17～18m の海蝕崖で、嘉陽層の断層とその周辺にスランプ褶曲が観察される。「名護・やんばるの地質」(名護博物館、2011)の p112 の第 12.133 図及び第 12.134 図で逆断層を伴う非対象褶曲、スランプ褶曲として紹介されている。米軍調査(Flint et. Al,195)で確認されていた美謝川河口付近の断層と同一のもの。</p>
位置	  <p>【No.88TS 設置点 N1 座標】 ・緯度:26° 31' 43.8303" ・経度:128° 02' 48.0426" ・標高(EL):0.846m・標高(DL):2.005m ・観測点 No.88 方向角:136° 54' 34" ・観測点 No.88 距離:33.916m</p>
形状・構造	<p>両側の小さな岬に挟まれた湾状の最奥部から向かって左側の岬にかけての海蝕崖に幅約 30m、高さ最大 16～17m に達する露頭がみられ、その崖面に断層が観察される。南側の No.832 に連続する露頭にはスランプ褶曲が発達する。潮位にもよるが、陸からは近づけない立地に位置している。</p>
規模	<p>幅約 30m、高さ最大 16～17m 程度の海蝕崖に逆断層を伴う褶曲やスランプ褶曲がみられる。南側の No.832 の嘉陽層の露頭(断層)に連続している。</p>
その他 (保存状態)	<p>保存状態は現在のところ比較的良好であるが、ほぼ直立した断崖絶壁である上、激しい断層運動に伴い部分的に粘土化が進み脆弱化しているため(断層ガウジ)、崖面の崩落が懸念される。</p>

写真 (No.88②)
海蝕崖の高さは約17~18mで、地層が直立する上、断層面の部分の岩石が激しい摩擦などによって破壊され、粉々になって粘土状になっているため(断層ガウジと呼ばれる)、地盤が脆弱で崖崩れが生じやすいものと考えられる。

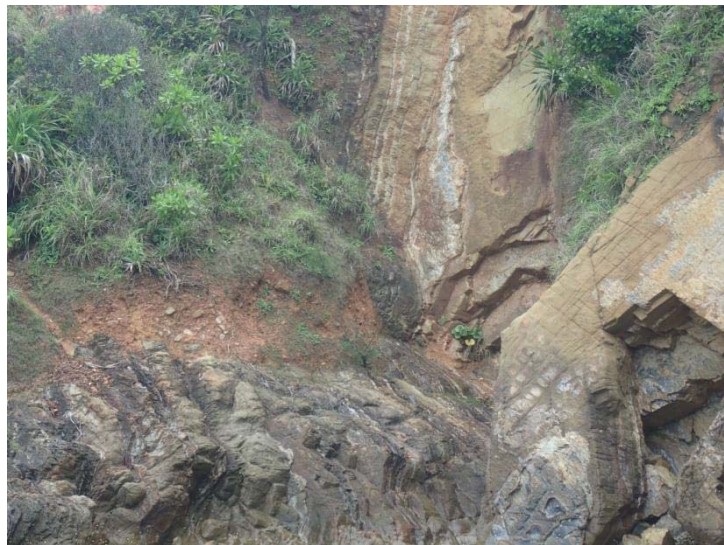
写真 (No.88③)
同上。
露頭の下部。

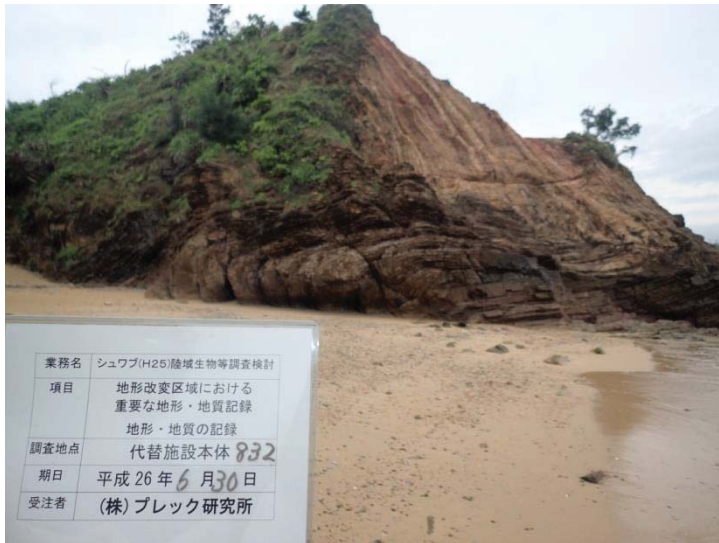
写真 (No.832①)
No.88 の断層の南側の岬にみられる高さ 20m 近い嘉陽層の露頭で、写真正面低部に大規模な褶曲が発達する。
「名護・やんばるの地質」p112 の第 12.135 図、第 12.136 図に紹介されている。

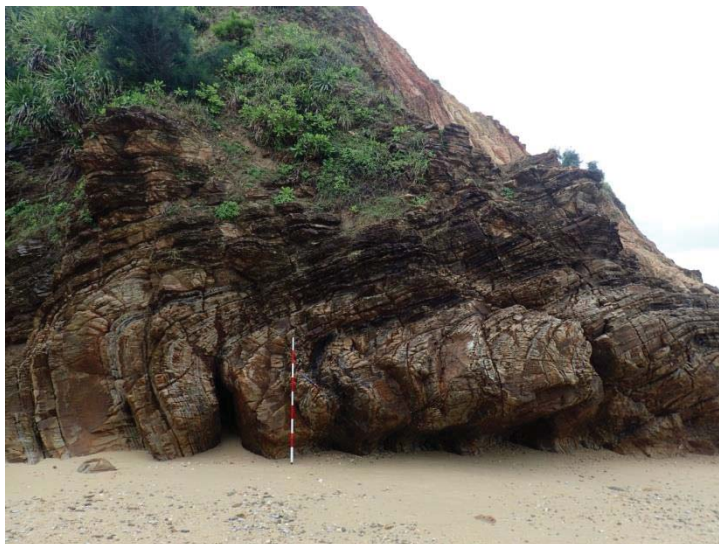
写真 (No.832②)
同上地点の露頭低部にみられる大規模な非対称褶曲。

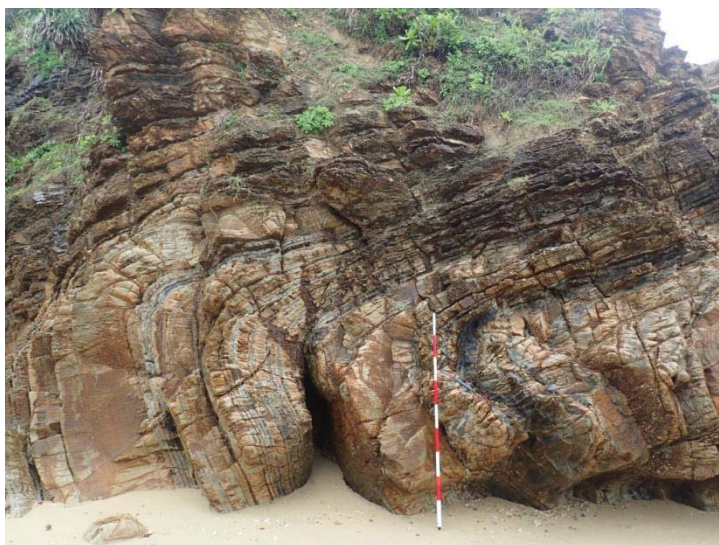
写真 (No.832③)
同上。

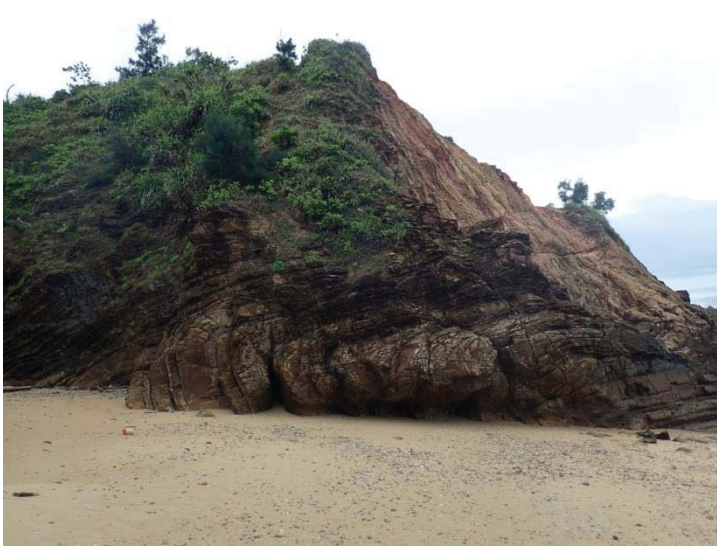
写真 (No.832④)
辺野古崎北方海岸
にみられる大規模褶
曲。
向かって右側の海
蝕崖の地層は直立
している。

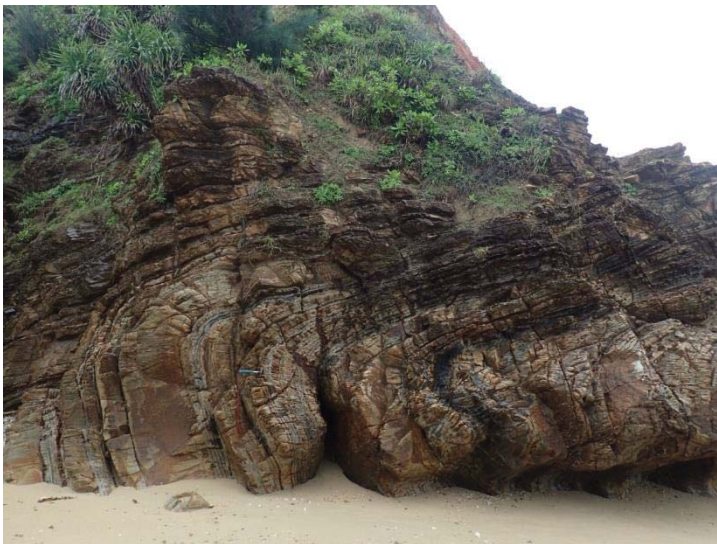
写真 (No.832⑤)
同上。

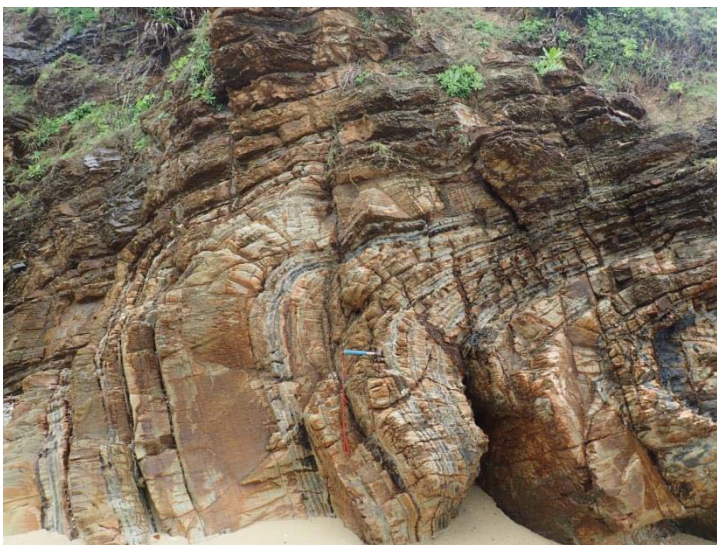
写真 (No.832⑥)
同上。

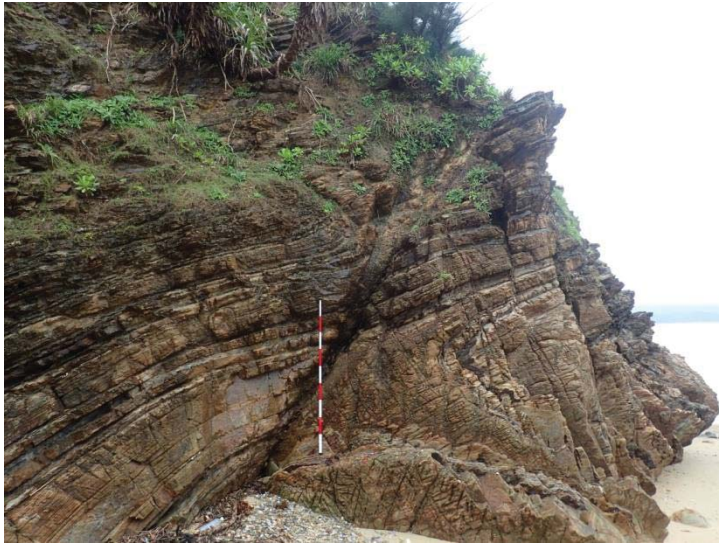
写真 (No.832⑦)
露頭に向かって褶曲
の左側には断層が
観察される。赤白ポ
ールの右上から左
下にかけて直線状
に見える。

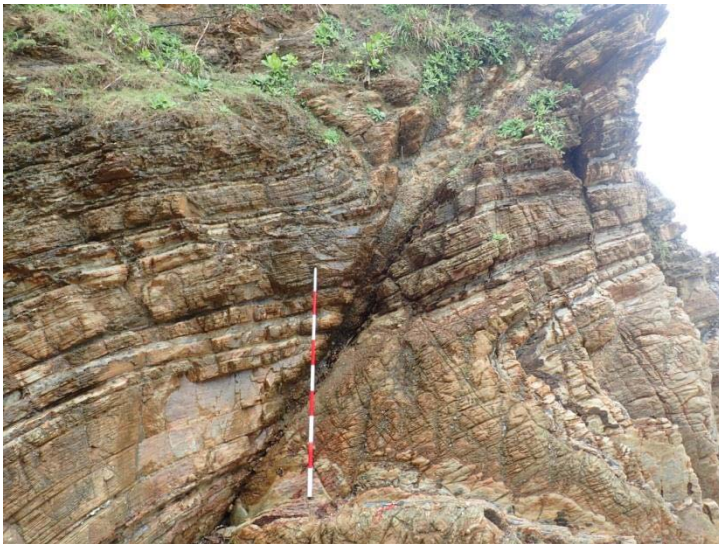
写真 (No.832⑧)
同上。
断層面に沿って断層
粘土が観察される。

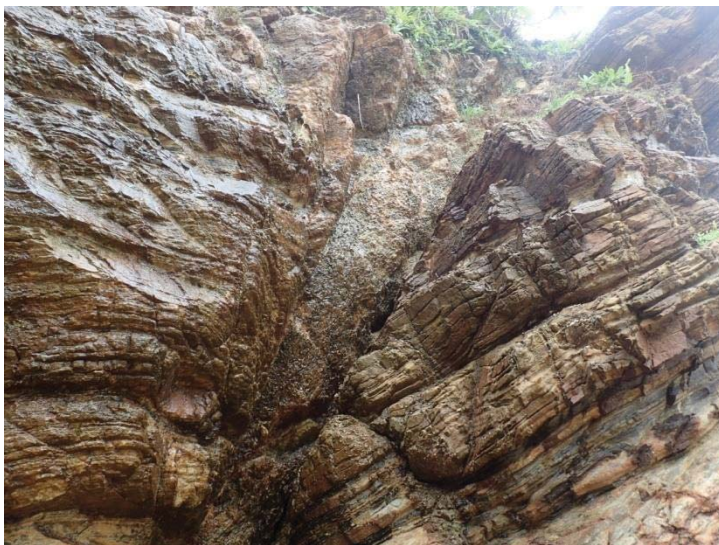
写真 (No.832⑨)
同上。
断層粘土。
