付表- 4.2.2.10(1) 重要な地形・地質の記録の整理結果(No.834)

付表- 4. 2. 2. 11(1) 重要な地形・地質の記録の整理結果(No. 99)

付表- 4.2.2.12(1) 重要な地形・地質の記録の整理結果 (No. 100)

付表- 4.2.2.13(1) 重要な地形・地質の記録の整理結果(No.102)

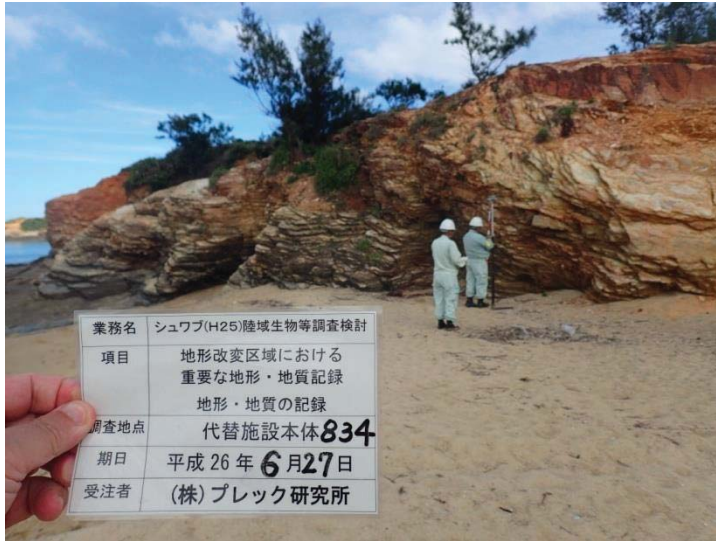
写真 (No.834①)
露頭に向かって左側(海側)に嘉陽層の互層が縞状にみられる。褶曲は特に見られない。

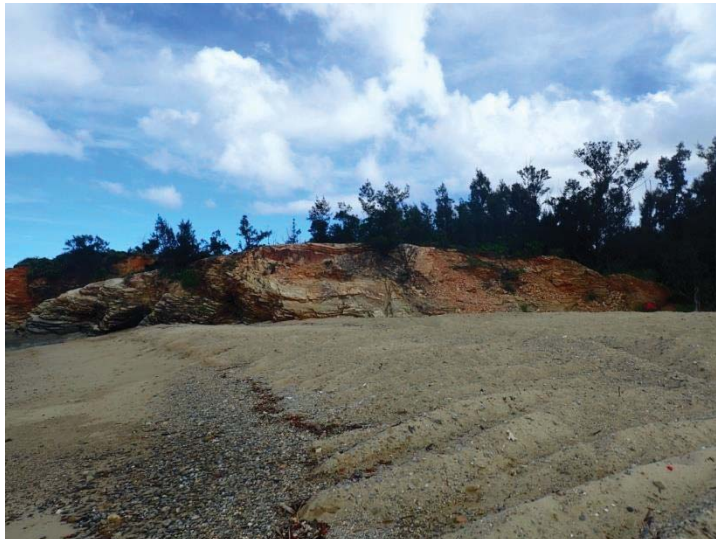
写真 (No.834②)
同上。
露頭の前面は、美謝川の河口右岸にあたり、広く砂礫が堆積している。

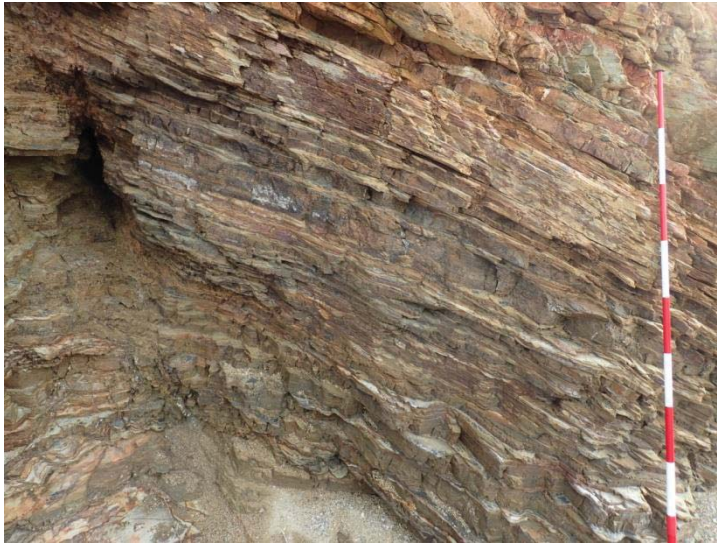
写真 (No.834④)
嘉陽層の砂岩・泥岩
が卓越する互層。
走向・傾斜は、
N60W、20° (NE)
で、北東向きに傾い
ている。

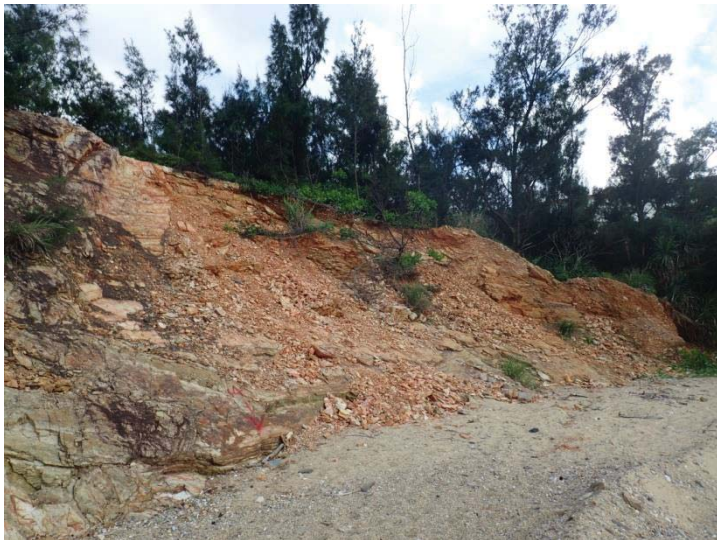
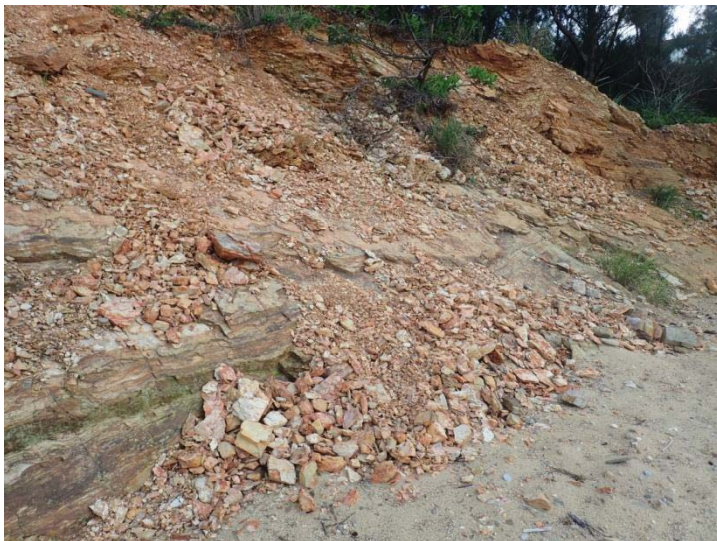
写真 (No.834⑤)
露頭の向かって右
側(陸側)は幅約
15m にわたって崩落
し、崩落土砂がその
脚部に堆積してい
る。

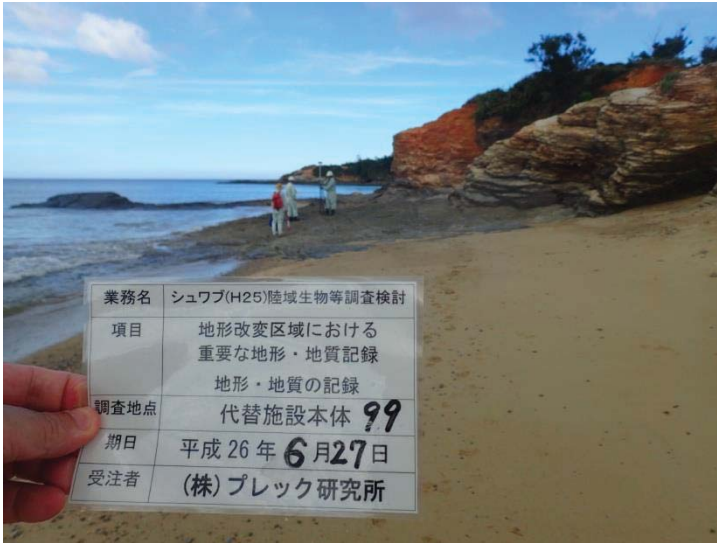
写真 (No.99①)
No.834 の嘉陽層の互層が観察できる海蝕崖に接し、その前面に見られる波蝕棚で、規模は比較的小さい。

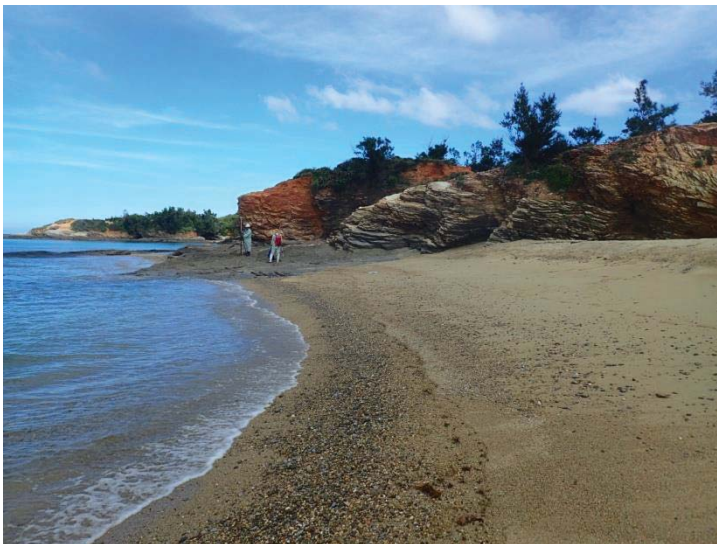
写真 (No.99②)
同上。
波蝕棚の北側は美謝川の河口で、周辺は砂が堆積し、波蝕棚も埋まりつつある。

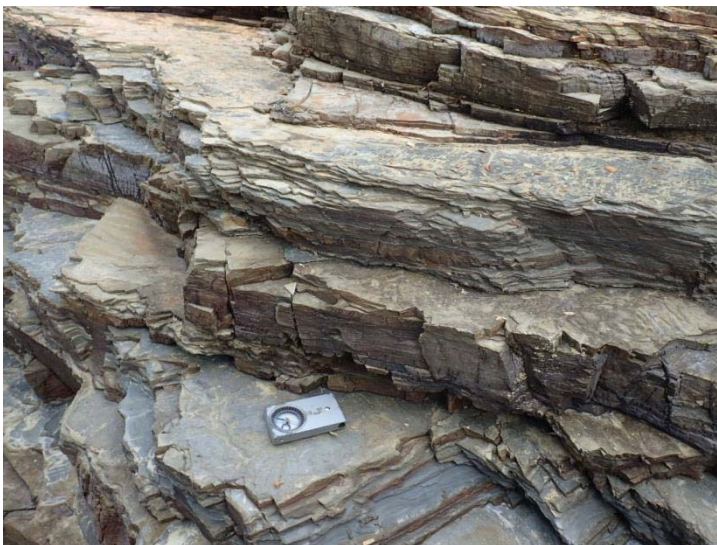
写真 (No.99③)
波蝕棚の地質は嘉陽層の砂岩・泥岩の互層である。
走向・傾斜は、N70W、18° (NNE) で、北北東向きに傾いている。

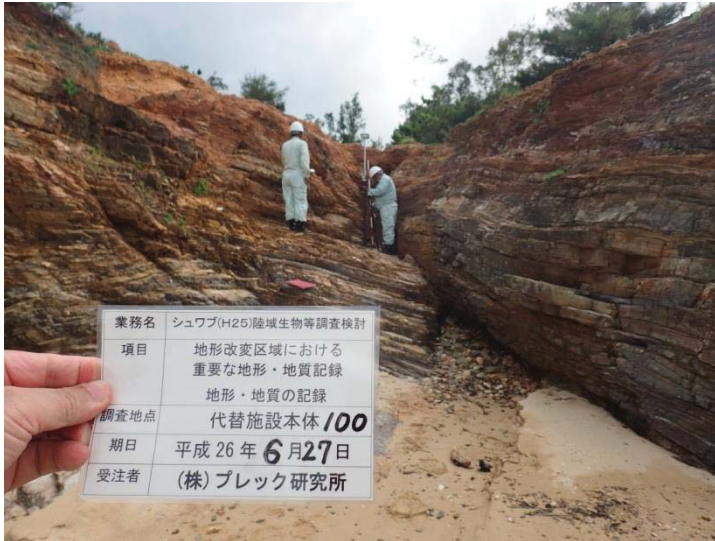
写真 (No.100①)
内陸に向かって大きく湾入した海蝕崖の露頭に幾つもの逆断層が観察される。

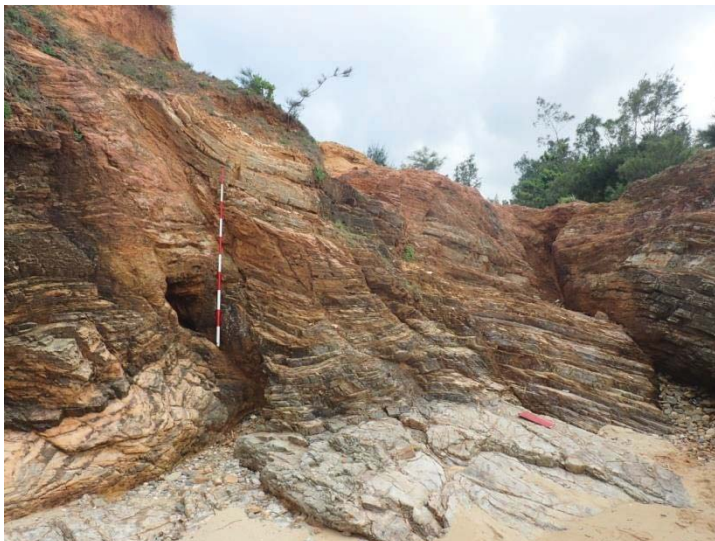
写真 (No.100②)
同上。
「名護・やんばるの地質」(名護博物館、2011)の p112 の第 12.138 図に逆断層を伴う嘉陽層の互層として紹介されている写真は、多少撮影地点・撮影方向にずれがあるものの、ほぼこの写真に一致している。

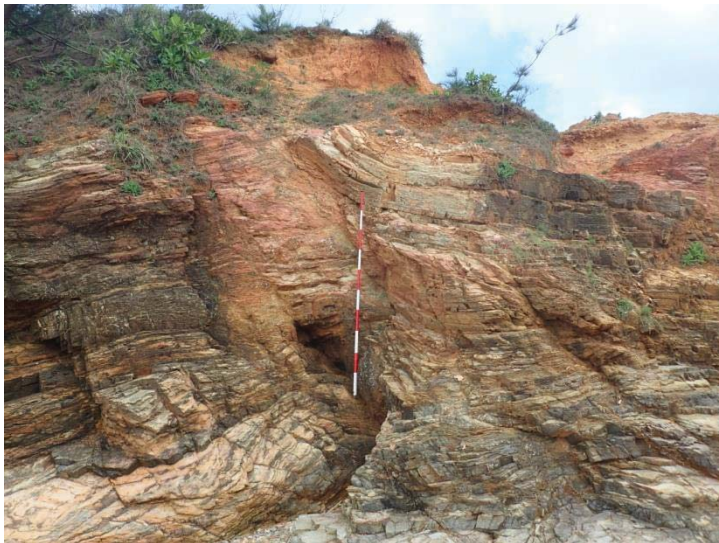
写真 (No.100④)
同上。
海蝕崖の露頭の下
部に波の浸食ででき
たと考えられる形成
途中の小さな海蝕洞
がみられる。

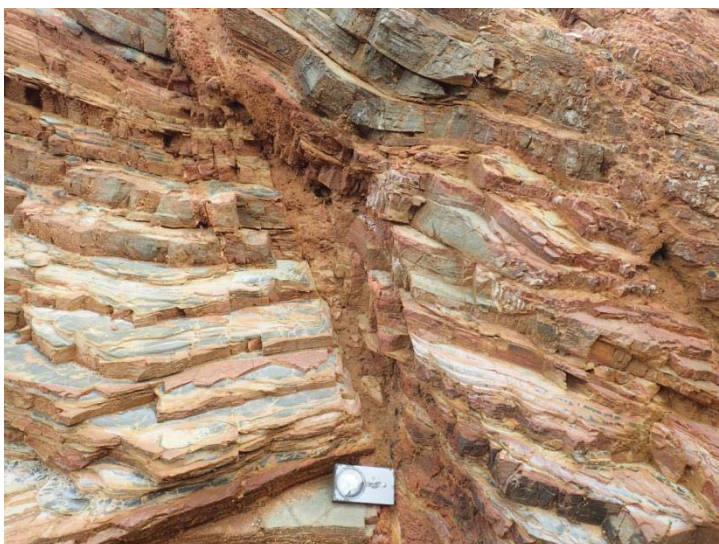
写真 (No.100⑤)
同上。
断層面に沿って、激
しい断層活動により
岩石が破碎・細粒化
して生成された断層
破碎帯の粘土層が
みられる。
走向・傾斜は、
S60W、22° (NW)で
ある。

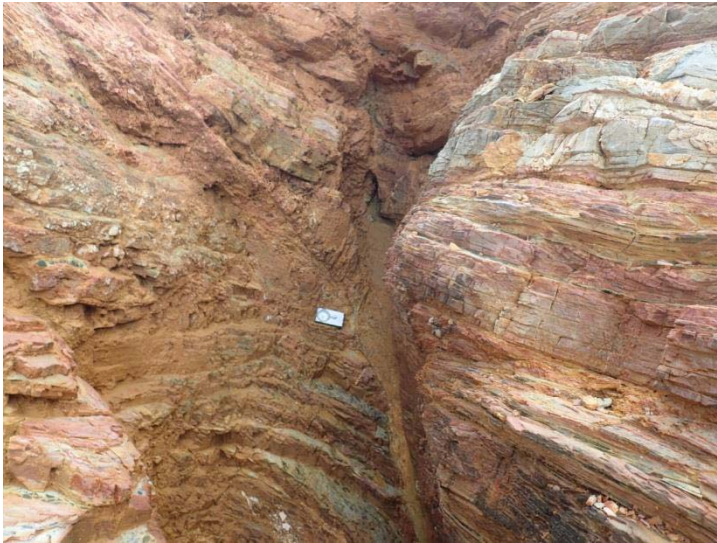
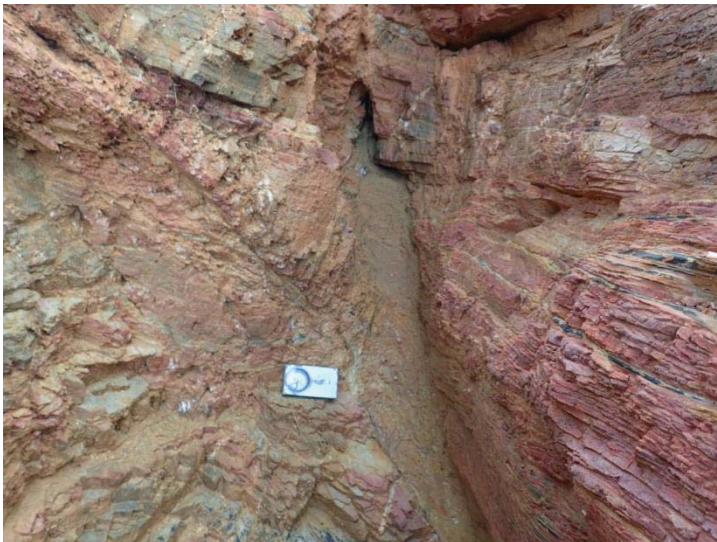
写真 (No.100⑦)
逆断層と断層面に沿った断層破碎帯粘土。

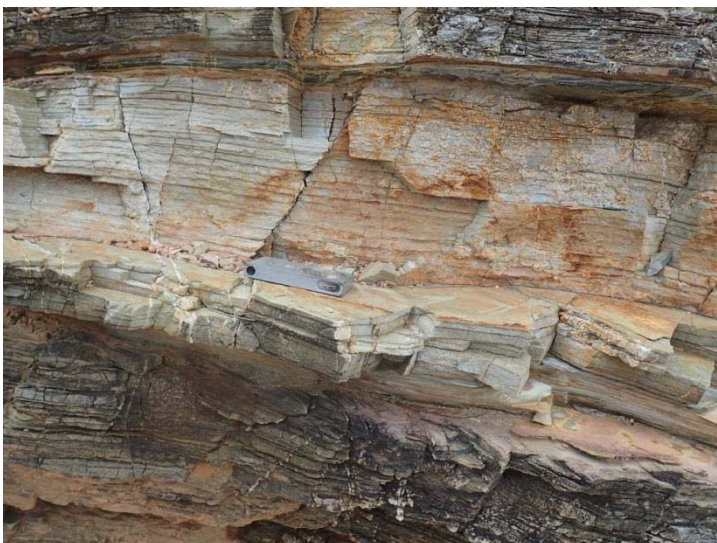
写真 (No.100⑨)
嘉陽層の砂泥の互層。
この露頭には逆断層が多く観察されるが、褶曲はあまり発達していない。
