付表- 4.2.2.14(1) 重要な地形・地質の記録の整理結果 (No. 101)

付表- 4.2.2.15(1) 重要な地形・地質の記録の整理結果 (No. 106)

業務名	シュワブ(H25)陸域生物等調査検討
項目	地形改変区域における 重要な地形・地質記録 地形・地質の記録
調査地点	代替施設本体106
期日	平成26年6月27日
発注者	(株)ブレック研究所

付表- 4.2.2.16(1) 重要な地形・地質の記録の整理結果 (No. 104)

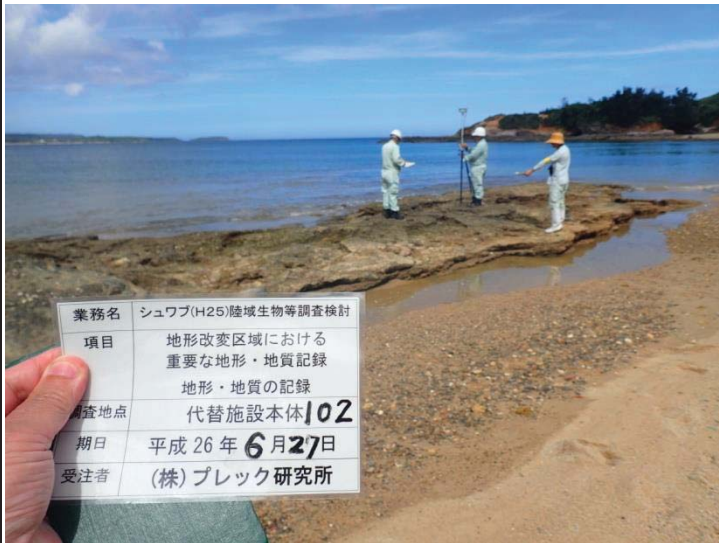
写真 (No.102①)
波蝕棚。
波蝕棚と海蝕崖との
間に砂礫が堆積して
いる。

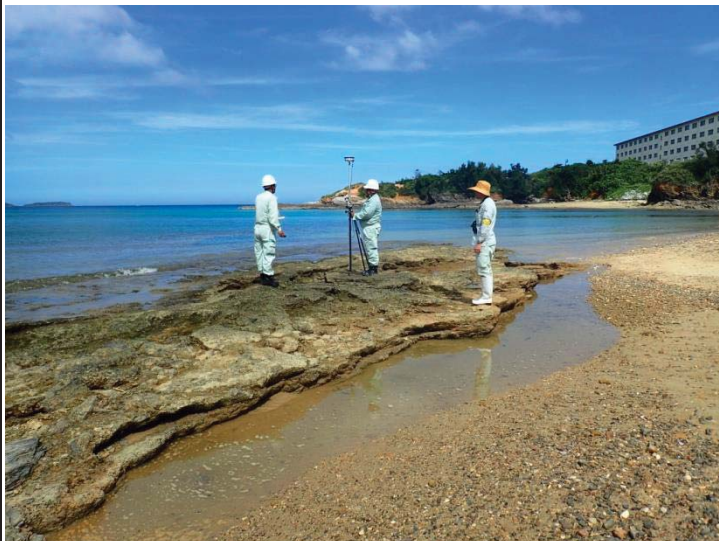
写真 (No.102②)
同上。

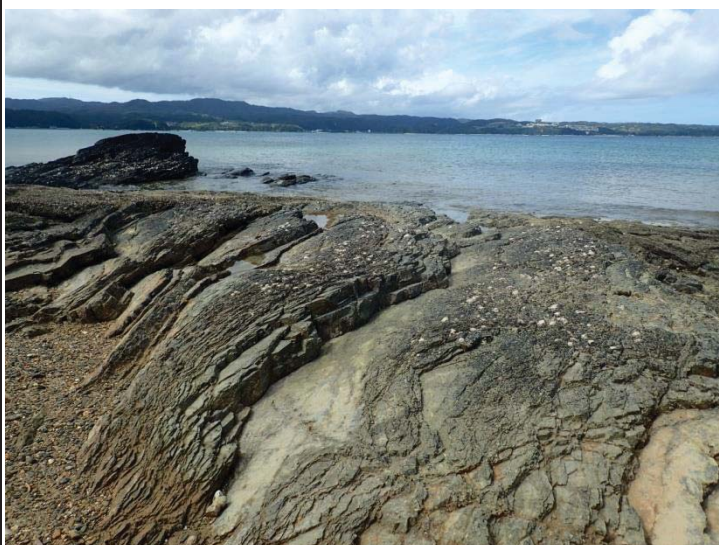
写真 (No.102③)
同上。

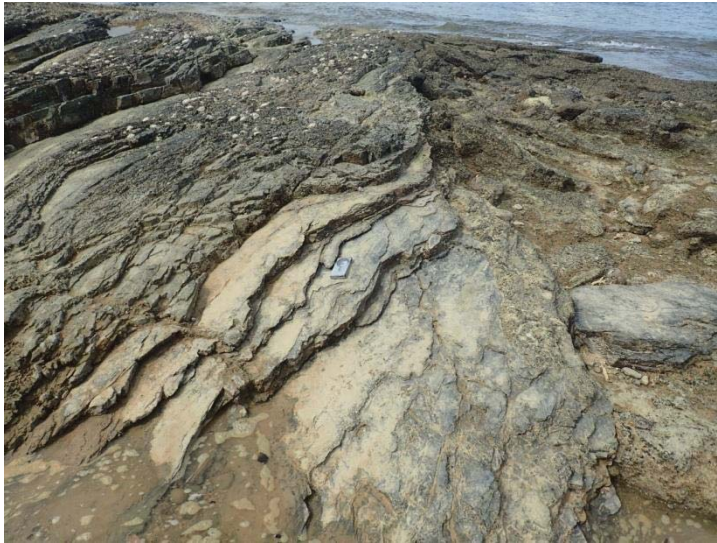
写真 (No.102④)
波蝕棚。
地質は嘉陽層の砂
岩・泥岩が卓越する
互層である。
走向・傾斜は、
N30E、16° (NW)
で、北西向きに傾い
ている。

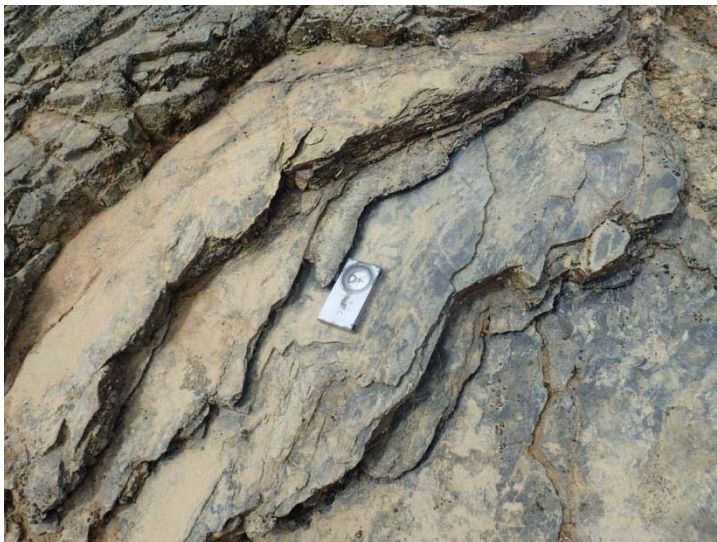
写真 (No.102⑤)
同上。

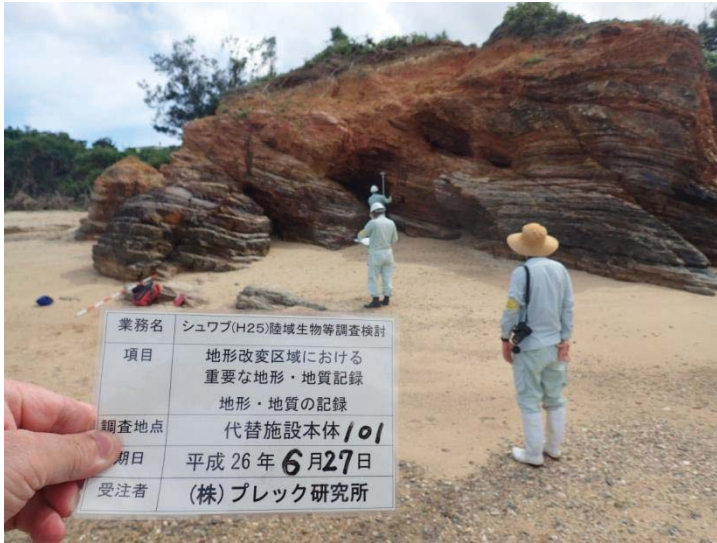
写真 (No.101①)
海蝕崖にいくつもの
海蝕洞がみられる。

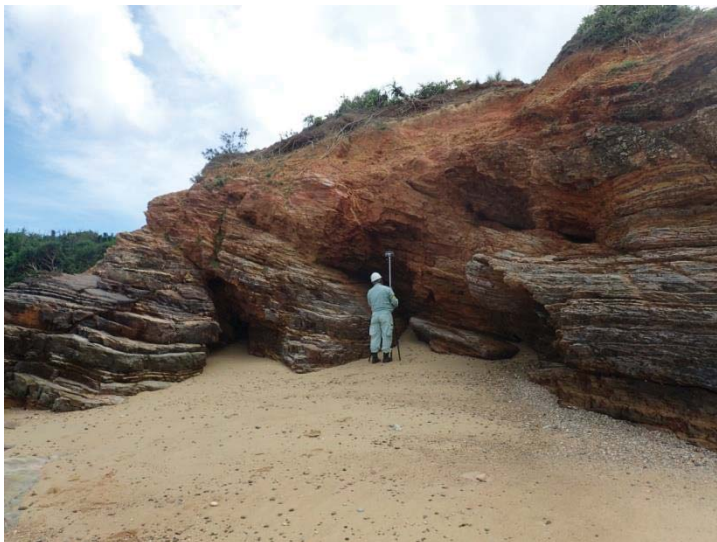
写真 (No.101②)
同上。

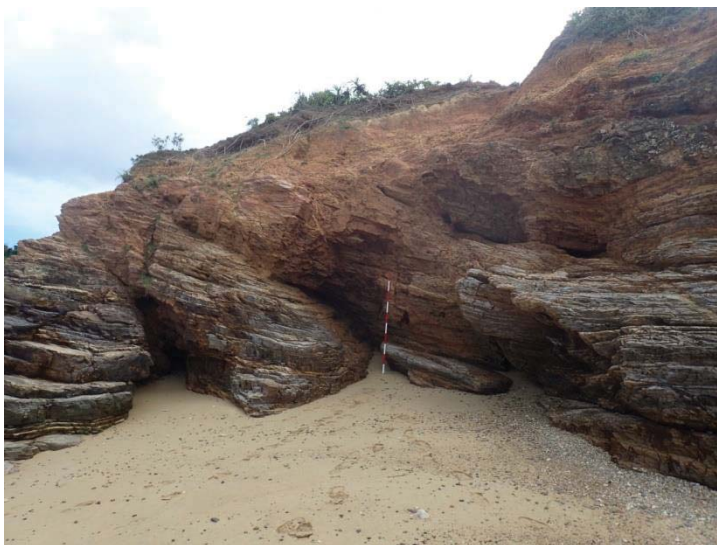
写真 (No.101③)
同上。
海蝕崖の前面には
砂が堆積するため、
下部に生成されてい
る海蝕洞の底面にも
砂礫が堆積する。

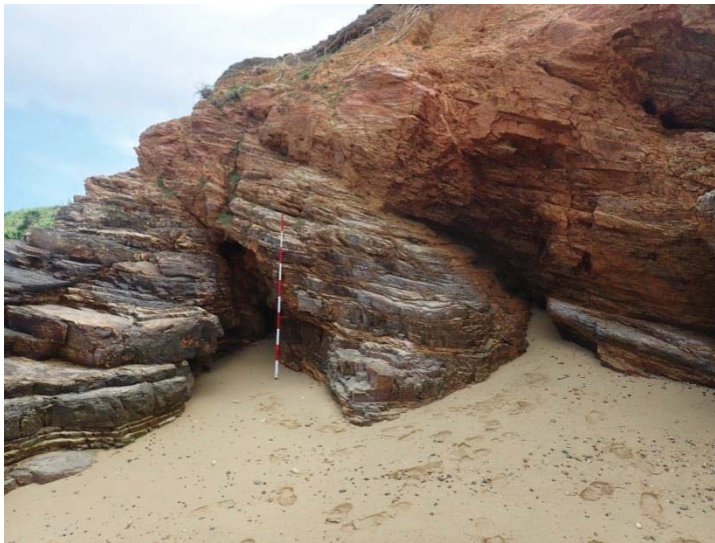
写真 (No.101④)
海蝕崖に形成されている幾つもの海蝕洞が観察できる。海蝕崖の様々な高さに形成されている。

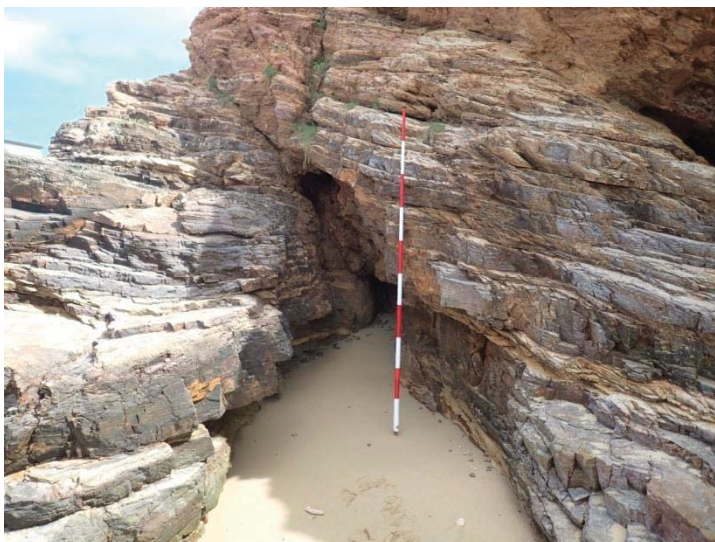
写真 (No.101⑤)
海蝕洞。
地質は嘉陽層の砂岩・泥岩が卓越する互層で、走向・傾斜は、S60W、12°(NW)で、北西向きに傾いている。

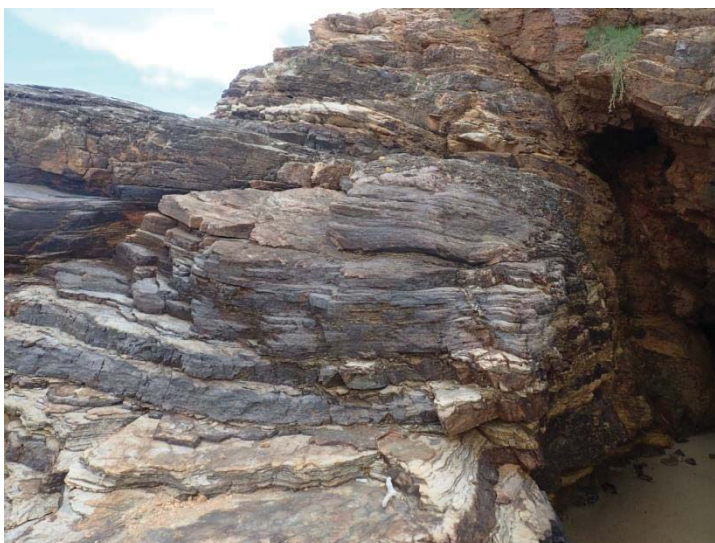
写真 (No.101⑥)
同上。

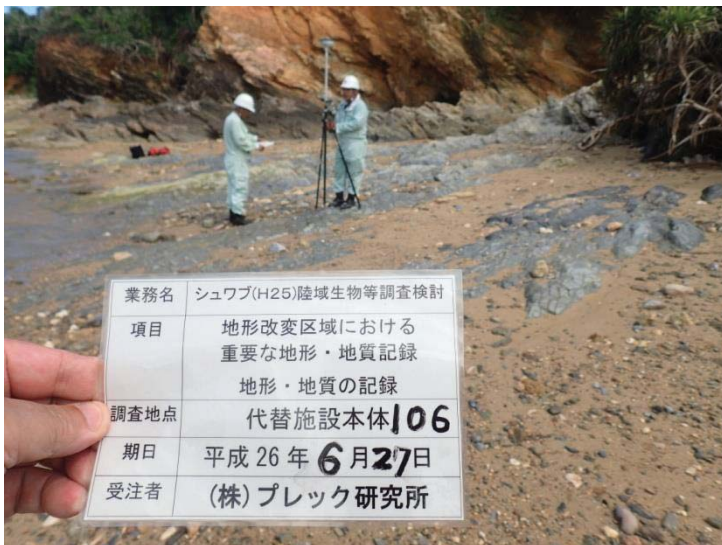
写真 (No.106①)
平成 20 年調査時に
ポットホールが確認
された波蝕棚。
波蝕棚の相当面積
に砂泥が堆積し、ポ
ットホールも砂泥で
埋没されたものと考
えられる。
堆積した土砂は黄
褐色味が強いのが
特徴であり、比較的
最近堆積したものと
みられる。

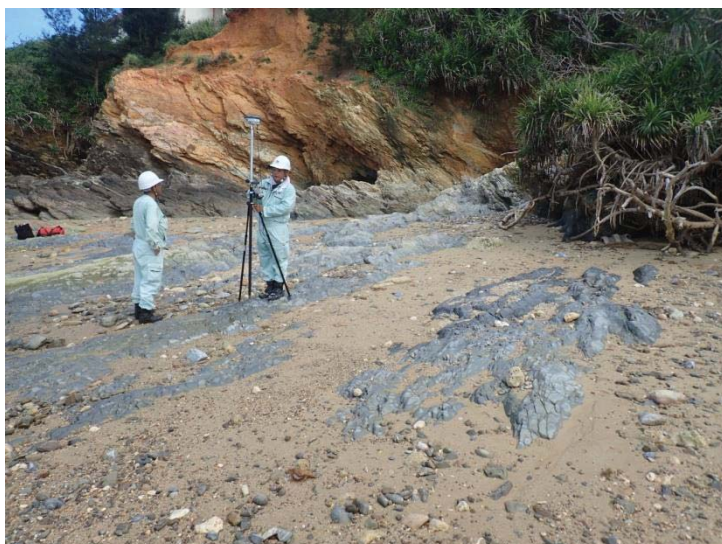
写真 (No.106②)
同上。

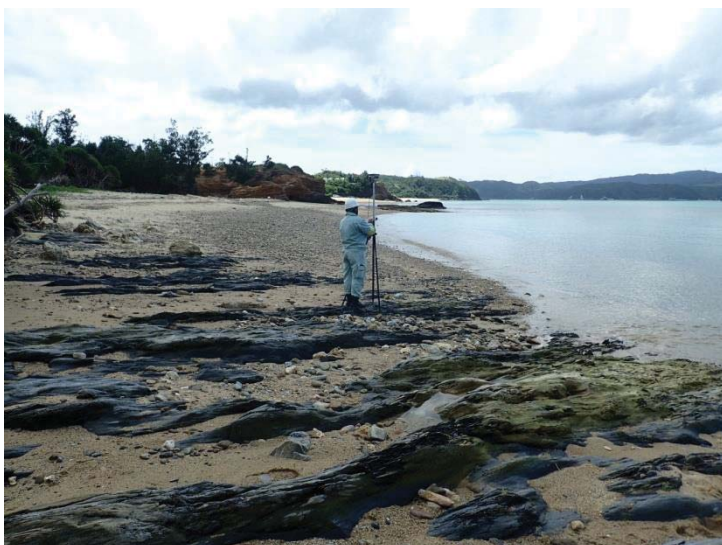
写真 (No.106③)
同上。

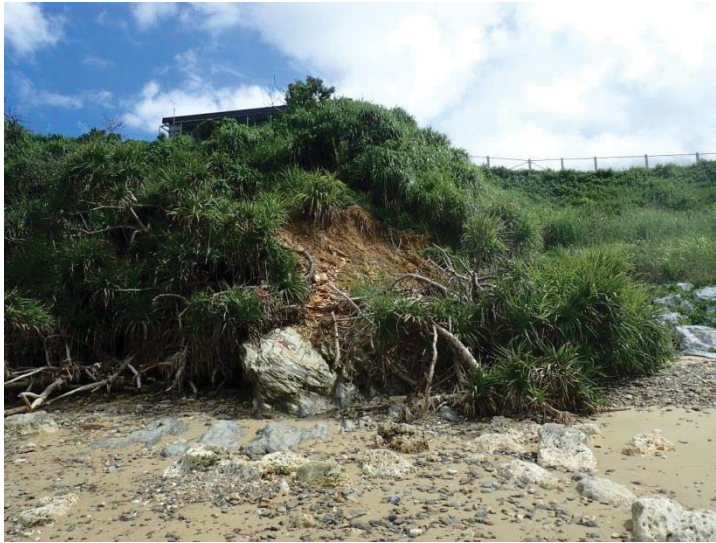
写真 (No.106④)
ポットホールのある波蝕棚の陸側の海蝕崖。崖が崩落し、崩落土砂やそこに生育していた樹木の倒木が崖下に堆積している。波蝕棚に堆積した土砂の供給源はこの崩落物質である可能性が高い。

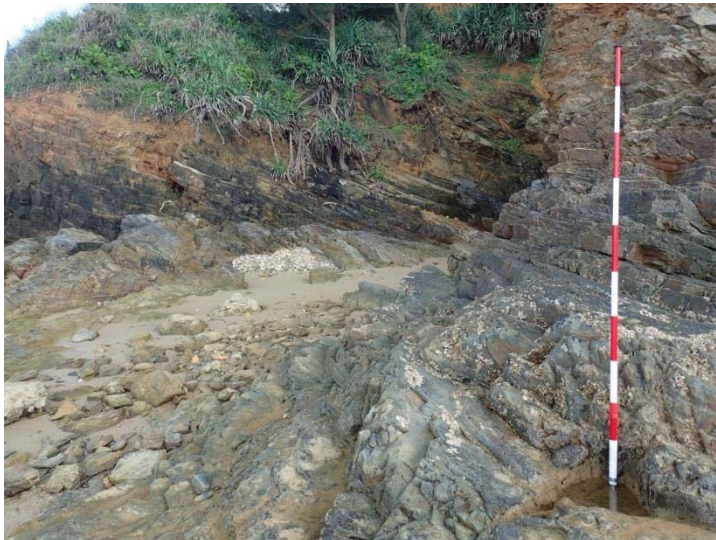
写真 (No.106⑤)
No.104(湧水・浸み出し)に近い場所で新たに見つかった小さなポットホール。赤白ポールが立っている窪地。

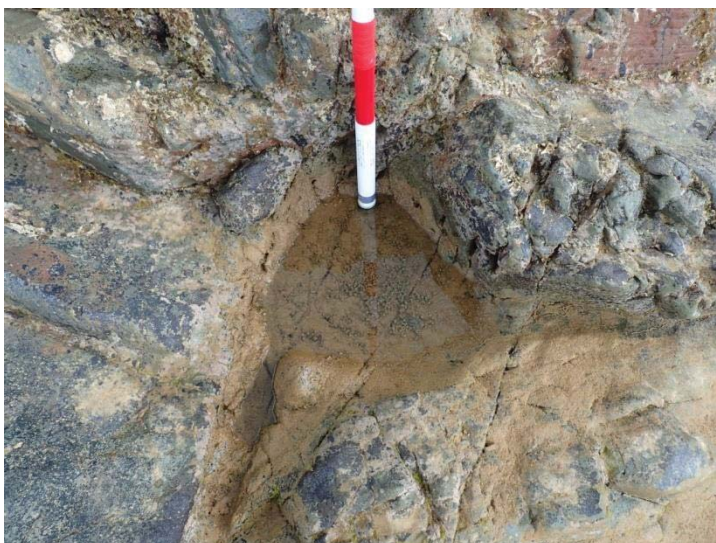
写真 (No.106⑥)
同上。
平成20年調査時のポットホールに比べると、直径・深さとも小さい。
底に砂泥が溜まりつつある。

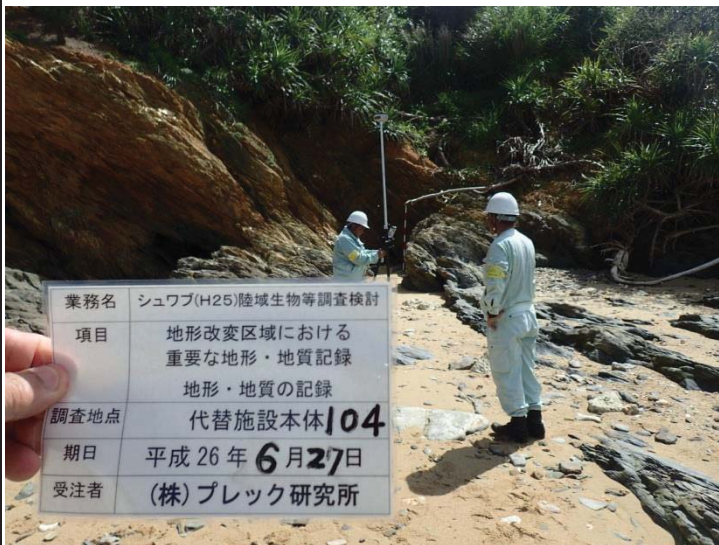
写真 (No.104①)
海蝕崖が陸側に凹んだ箇所、半開状の海蝕洞が形成されている。

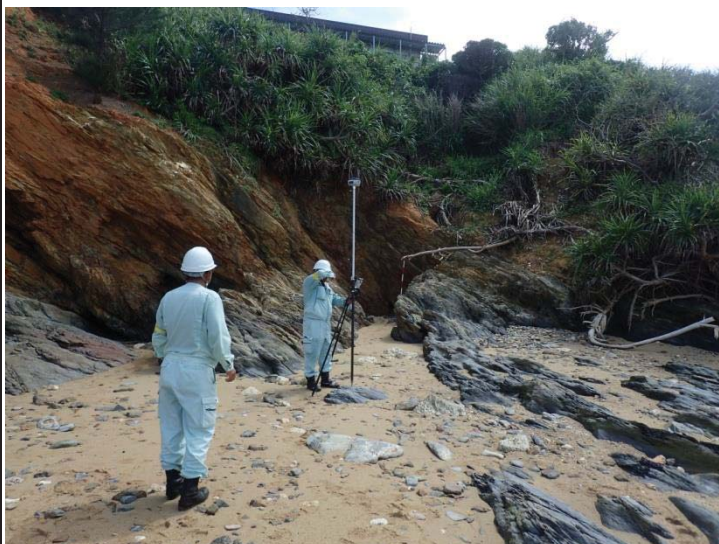
写真 (No.104②)
同上。
海蝕崖の手前には波蝕棚が形成され、その相当面積が砂で埋没している。

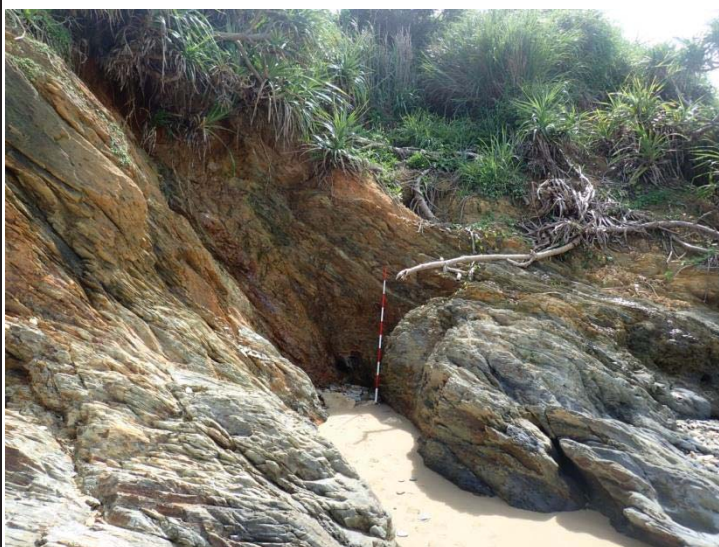
写真 (No.104③)
同上。

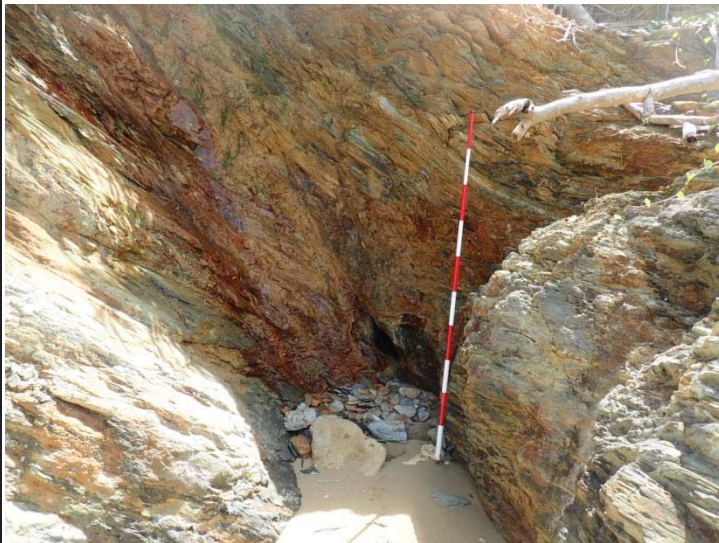
写真 (No.104④)
半開状の海蝕洞の
奥部の岩盤から地
下水が浸み出して
いる。

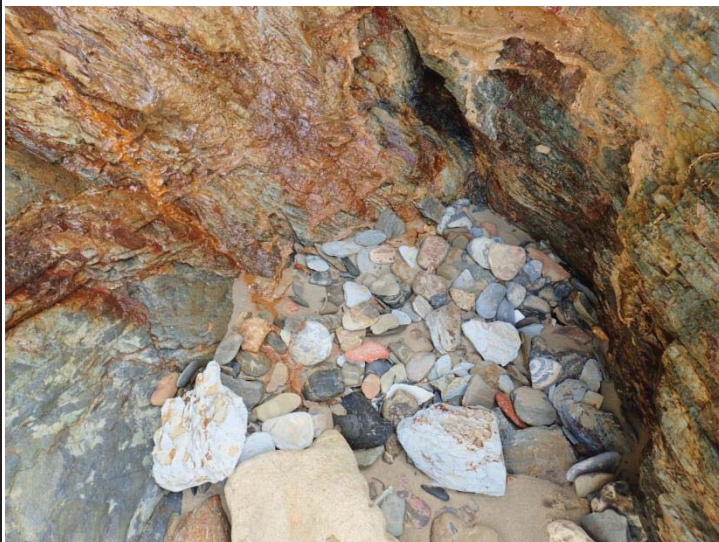
写真 (No.104⑤)
半開状の海蝕洞の
奥部の底には砂礫
が堆積している。
礫は扁平な円礫が
多いのが特徴であ
る。

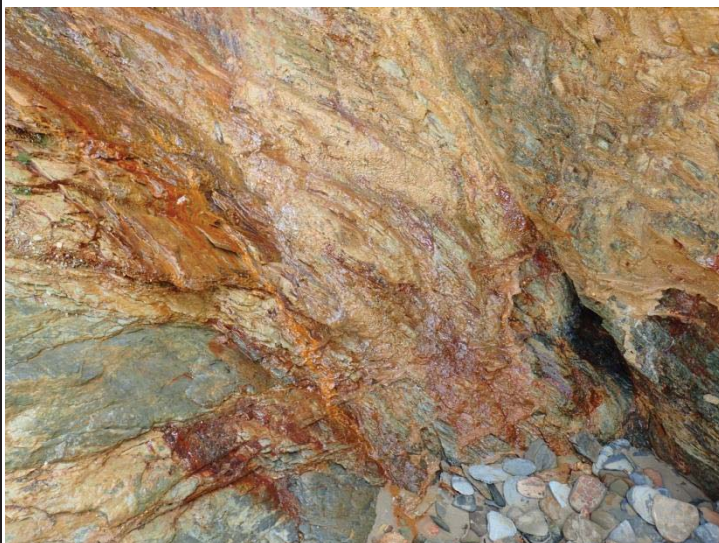
写真 (No.104⑥)
同上。
岩盤から常時地下
水が浸み出して
いる。
