付表- 4.2.2.27(1) 重要な地形・地質の記録の整理結果 (No. 118)

No.	118
種類	波蝕棚
調査年月日	平成 26(西暦 2014)年 6 月 27 日
概要	<p>辺野古崎の北西約 460m に位置する波蝕棚である。</p> <p>平成 20 年調査時の写真と同様、波蝕棚の大部分が砂礫に埋めつくされ、波蝕棚の小高い部分が見えるに過ぎない。</p>
位置

業務名	シュワブ(H25)陸域生物等調査検討
項目	地形改変区域における 重要な地形・地質記録 地形・地質の記録
調査地点	代替施設本体119
期日	平成26年6月27日
受注者	(株)ブレック研究所

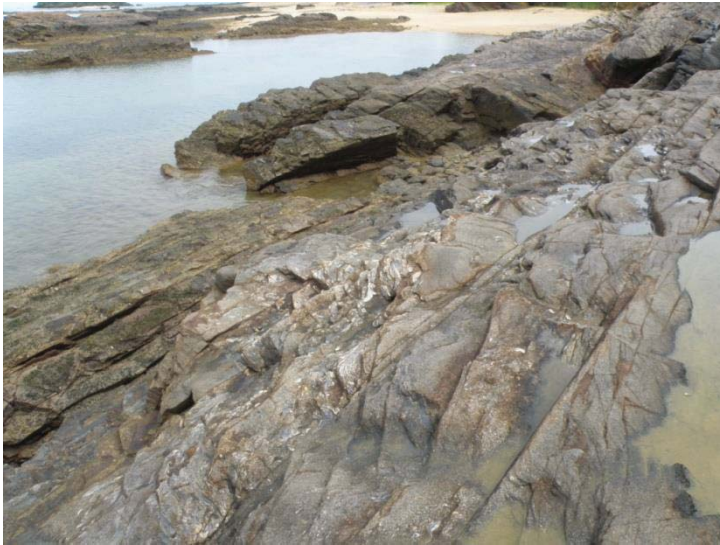
写真 (No.116⑦)  
波蝕棚の地質の状況。  
嘉陽層の互層である。

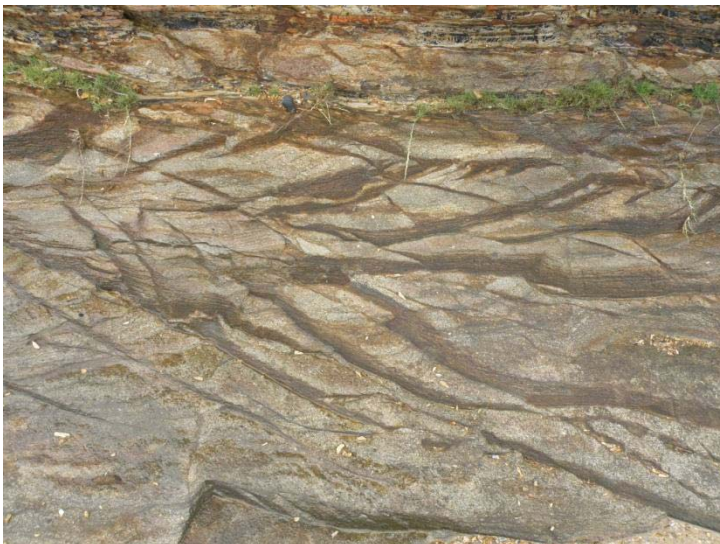
写真 (No.116⑧)  
波蝕棚表面の様様。

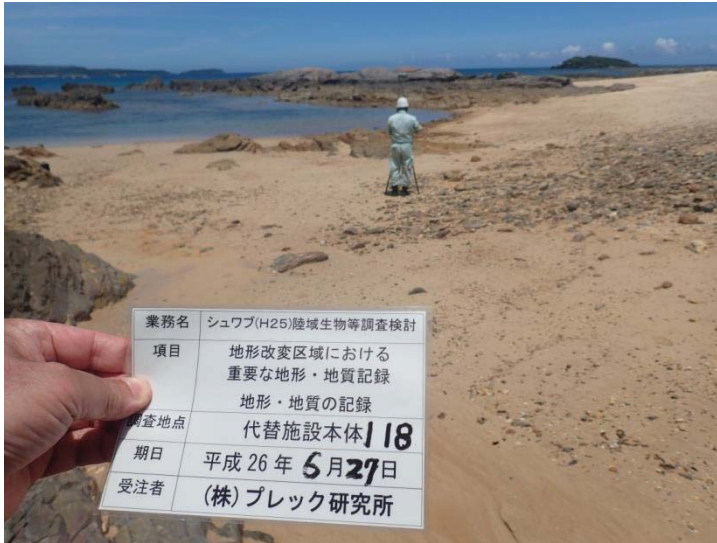
写真 (No.118①)  
波蝕棚のある方向  
を陸側から撮影し  
た。  
砂礫の堆積が著し  
く、波蝕棚の突出し  
た岩が見えるに過ぎ  
ない。

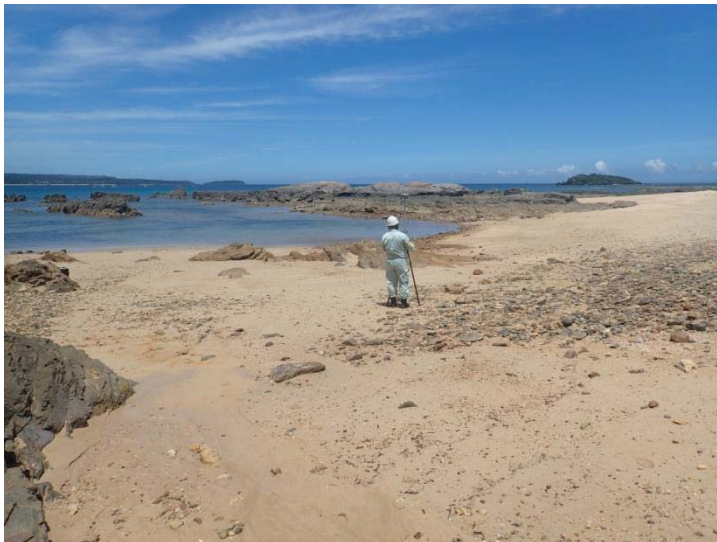
写真 (No.118②)  
同上。  
砂のほかにも比較  
的大きな礫も堆積し  
ている。

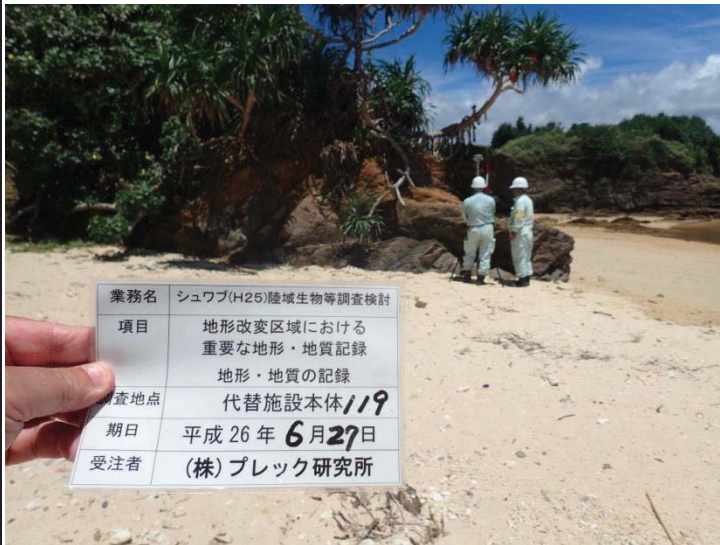
写真 (No.119①)  
南向きの露頭。  
嘉陽層の互層である  
が、顕著な褶曲構造  
は確認できない。

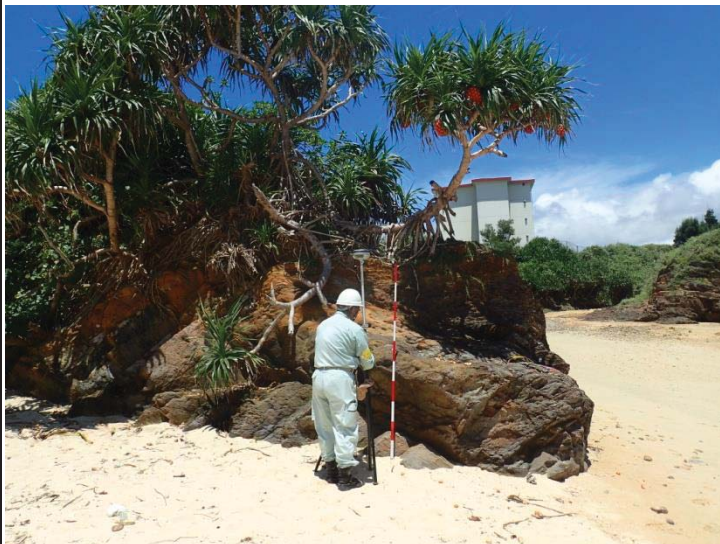
写真 (No.119②)  
同上。  
嘉陽層の上部に黄  
褐色を呈する洪積世  
堆積物が不整合に  
のっている。

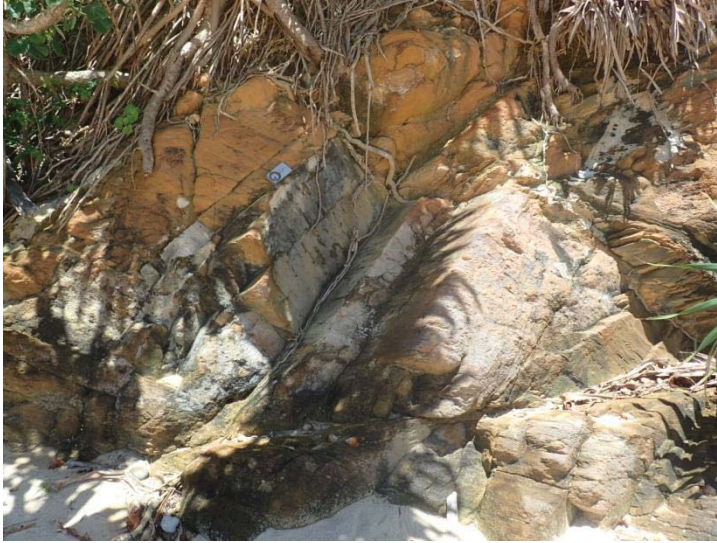
写真 (No.119④)  
南向きの露頭の向  
かって左側に大きな  
節理面がみられる。

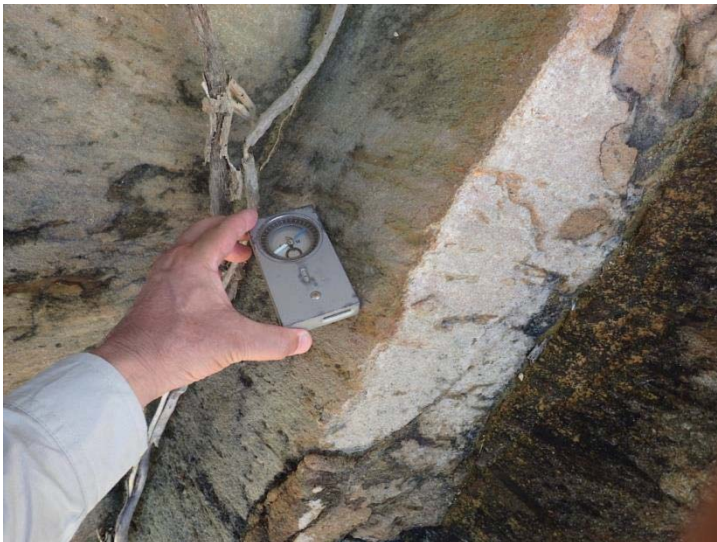
写真 (No.119⑤)  
同上。  
節理面の走向・傾斜  
は N70W、40° で、  
西向きに大きく傾い  
ている。

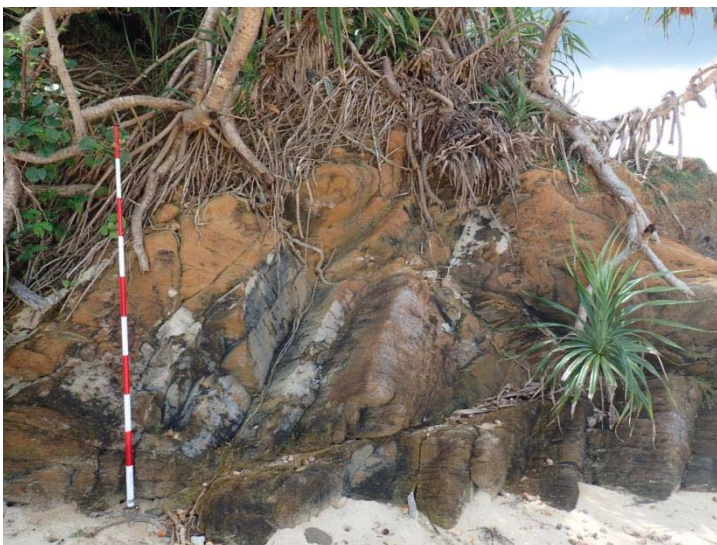
写真 (No.119⑥)  
同上。  
写真下のほうに右上  
から左下に向かう斜  
めの断層がみられ  
る。

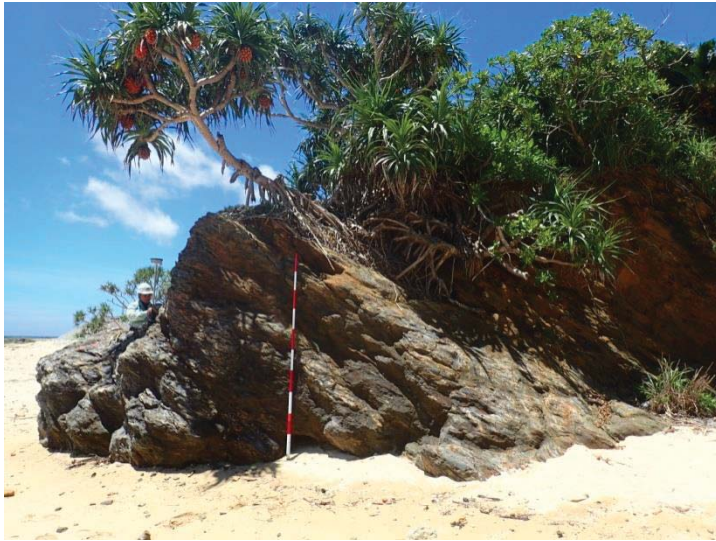
写真 (No.119⑦)  
北向きの露頭。  
地質は嘉陽層の互層である。

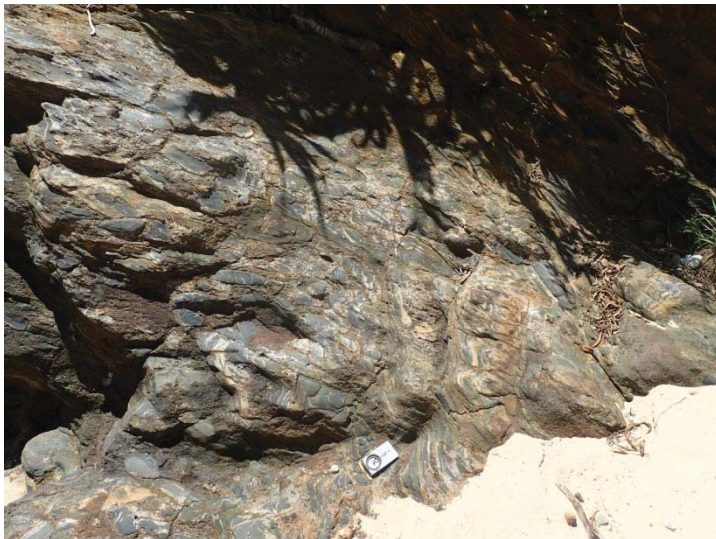
写真 (No.119⑧)  
同上。  
露頭の下部にみられる小規模な褶曲。  
堆積した砂で埋もれつつある。

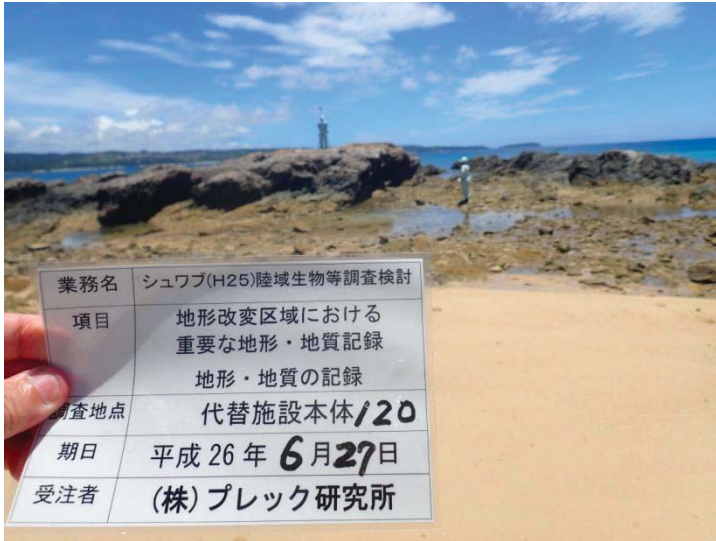
写真 (No.120①)  
No.119 の嘉陽層の露頭からみて、砂浜を挟んで沖合にある小高い岩塊を中心とする波蝕棚である。

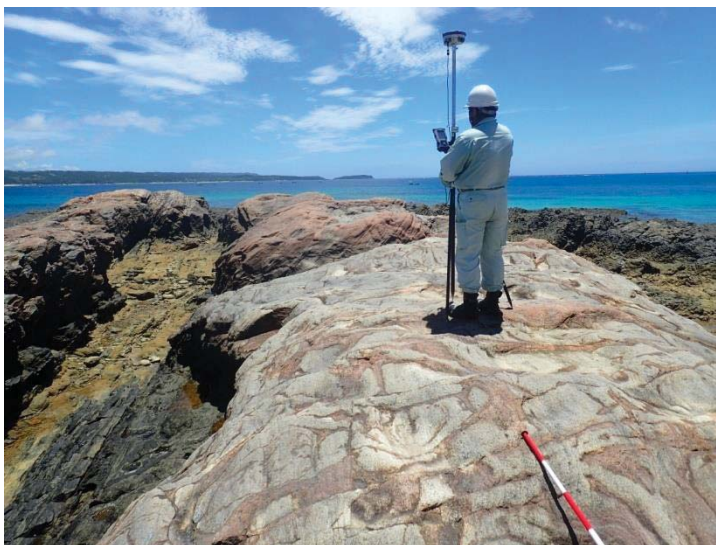
写真 (No.120③)  
波蝕棚の上面は浸食されて平滑であるのが特徴である。表面に赤褐色の模様がみられる。

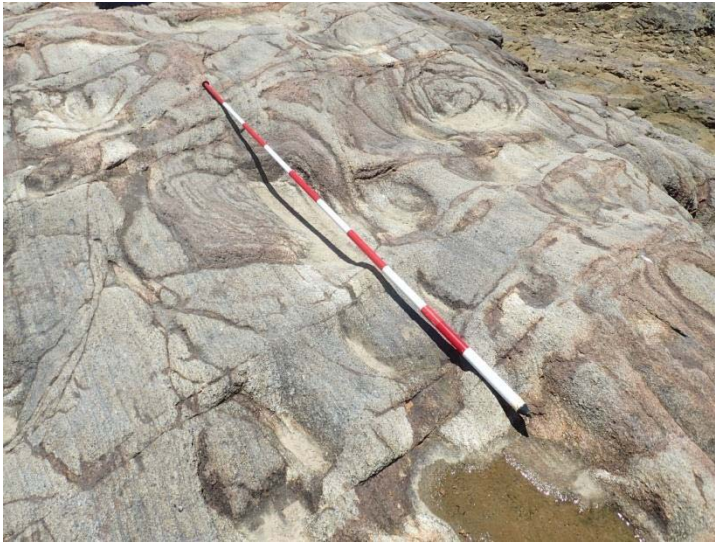
写真 (No.120④)  
波蝕棚の表面は平滑に浸食され、赤褐色の模様がみられる。  
嘉陽層は付加体として形成され、その過程でかなり変成作用を受けている。一部の砂泥互層には火成岩などの貫入も考えられ、その影響で、砂泥互層の中には風化の過程でオニオンストラクチャー(タマネギ状風化殻)が形成されることがある。

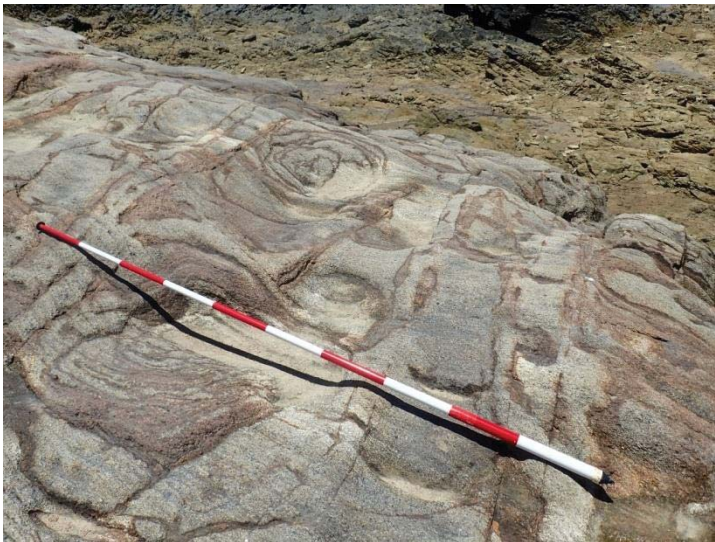
写真 (No.120⑤)  
同上。  
赤褐色のリング状の模様は、風化の過程で形成された風化殻(タマネギ状構造)の横断面と考えられる。
