レッドリストサンゴ類の生息状況等について

平成30年4月

沖縄防衛局

ヒメサンゴの生息状況等について

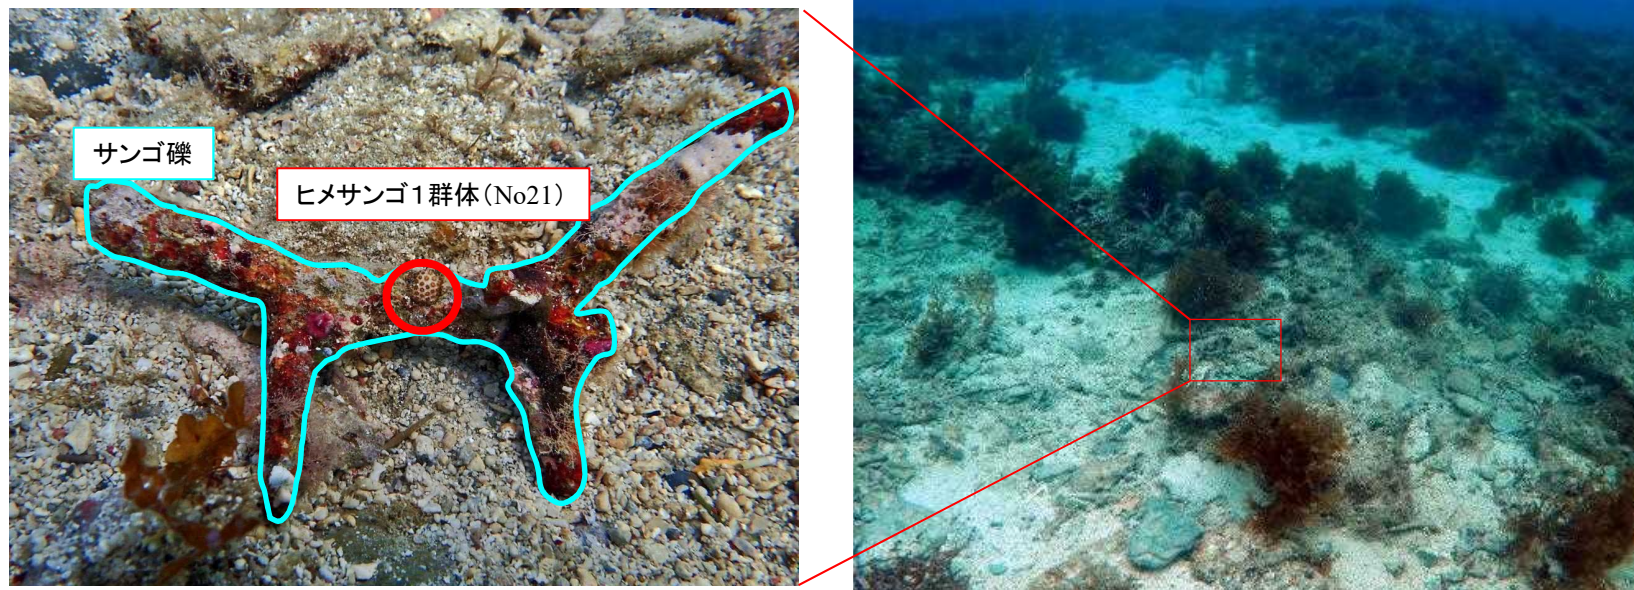
そこで、第12回委員会において説明したとおり、ヒメサンゴ1群体 (No.21) については、今後の工事工程を踏まえ移植が必要になること、着生している礫が小さく、その形状から波浪の影響により消失する可能性があること(下部写真参照)、着生している礫ごと手で採取し動かすため移植のストレスは比較的少ないことから、生息状況のモニタリングを継続しつつ、今後、沖縄県に対し特別採捕許可の申請を行い、許可が得られた後、速やかに移植する予定。

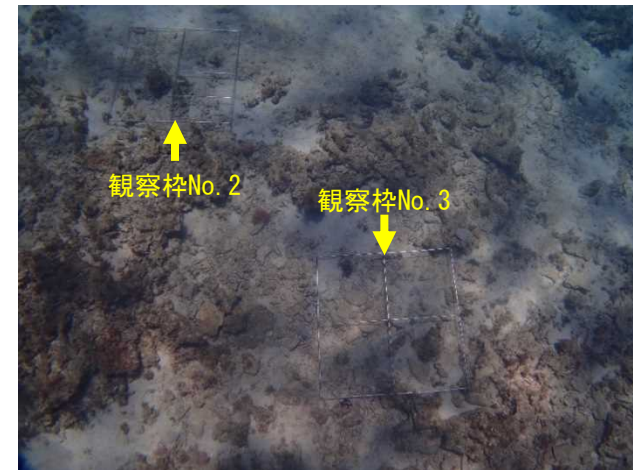
図-3 観察枠の設置状況（移植元）

当該ヒメサンゴの移植元及び移植先において、1m枠を3か所設置し、サンゴモ類を観察した結果を示す。移植元および移植先のサンゴモ類の被度は、ともに5%未満であり、移植先の方が移植元よりもサンゴモ類が繁茂しているとか、移植先においてサンゴモ類が繁茂しているといった状況は確認できず、移植先においてその生息が脅かされている状況は確認できなかった。

なお、ヒメサンゴ(No. 21)が付着している礫にもサンゴモ類が確認されているが、当該礫が小さいことから、かかるサンゴモ類を除去しようとする、その作業により当該ヒメサンゴに損傷を与える可能性があるため、かかるサンゴモ類は残置することとする。

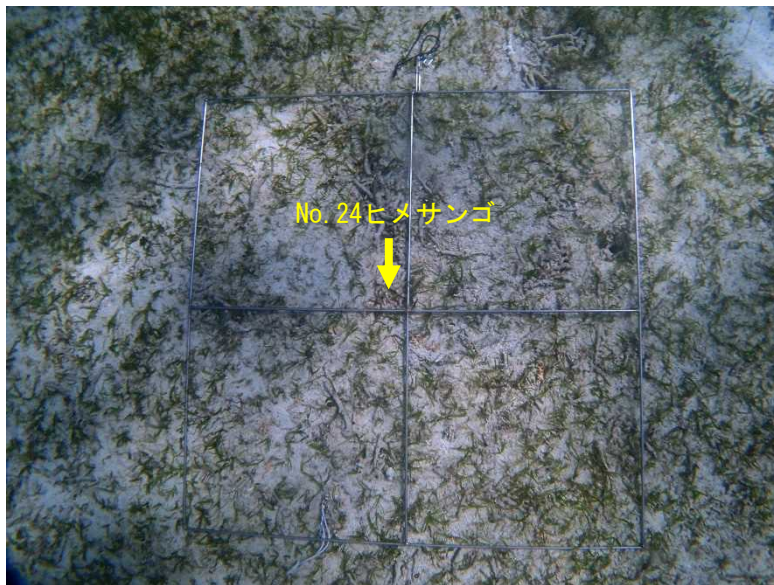
図-6 ヒメサンゴの状況 (No. 1)

移植しないこととしたヒメサンゴ(No.24)の周辺のサンゴモ類の被度は、5%未満であり、その生息が脅かされているといった状況は確認できなかった。

なお、ヒメサンゴ(No. 24)が付着している礫にもサンゴモ類が確認されているが、当該礫が小さいことから、かかるサンゴモ類を除去しようとする、その作業により当該ヒメサンゴに損傷を与える可能性があるため、かかるサンゴモ類は残置することとする。

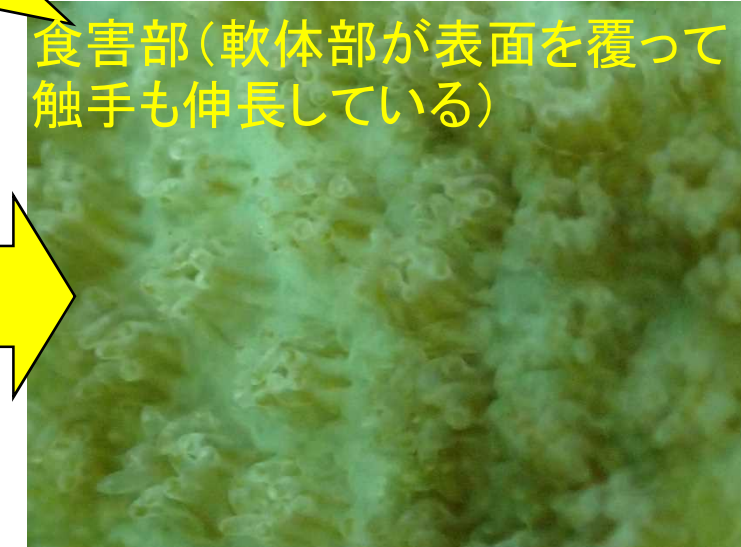
○平成30年3月13日の確認状況

軟体部が表面を覆っている状況が確認されており、さらに触手を伸ばしている状況も確認されていることから、回復傾向にあると判断。

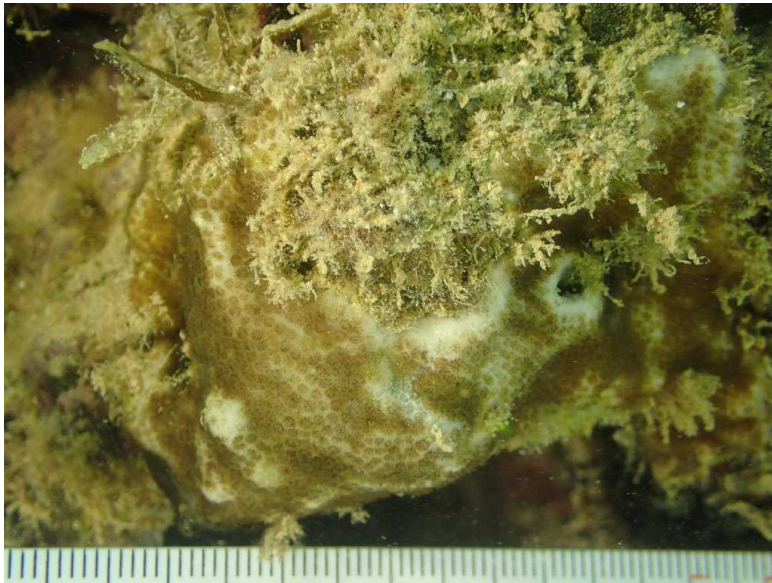
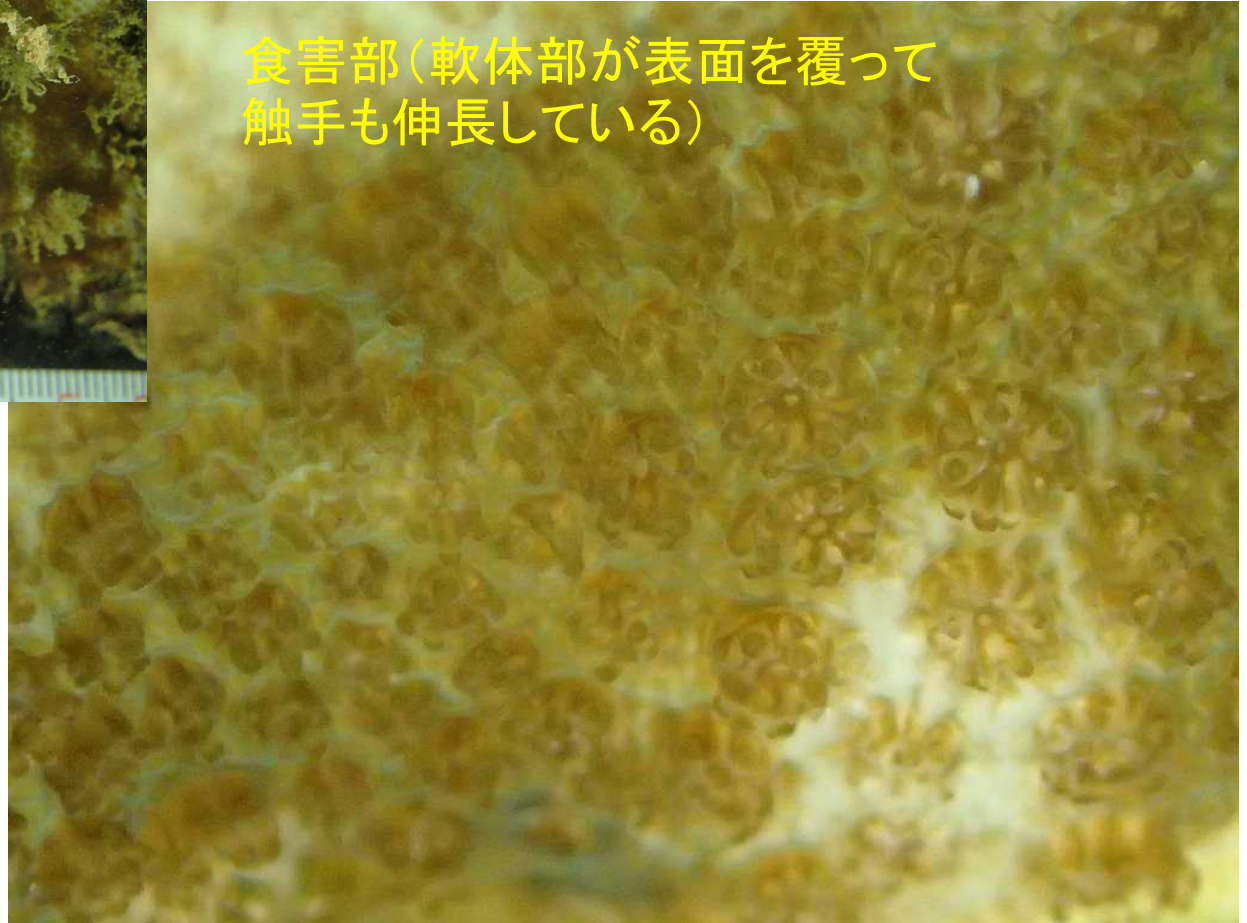
○平成30年3月21日の確認状況

食害部(軟体部が表面を覆って
触手も伸長している)

軟体部が表面を覆っている状況が確認されており、さらに触手を伸ばしている状況も確認されていることから、回復傾向にあると判断。

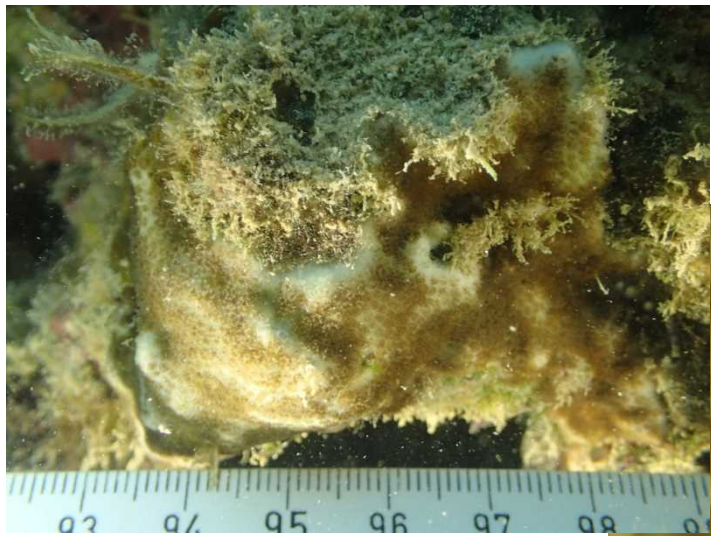
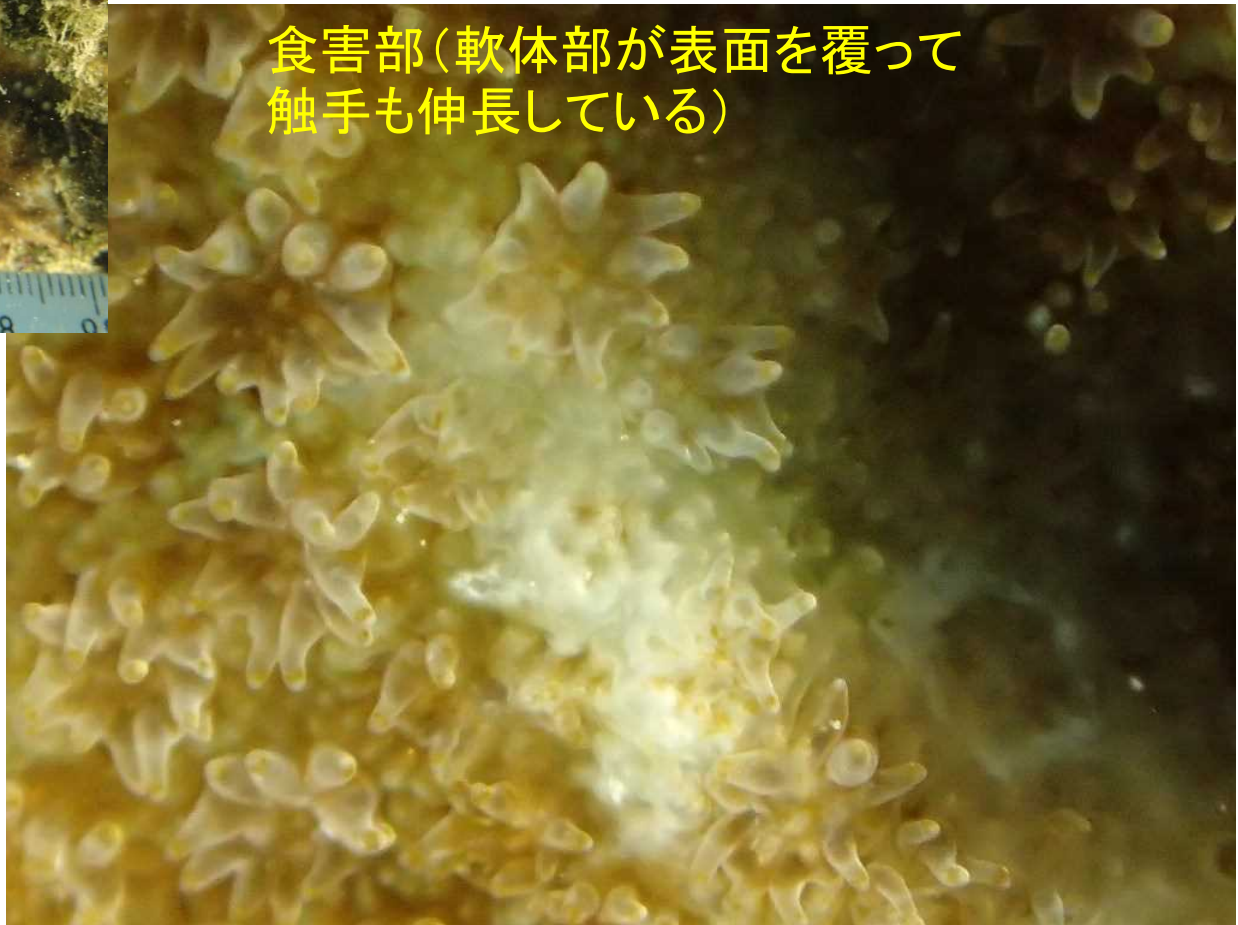
○平成30年3月27日の確認状況

食害部(軟体部が表面を覆って
触手も伸長している)

軟体部が表面を覆っている状況が確認されており、さらに触手を伸ばしている状況も確認されていることから、回復傾向にあると判断。

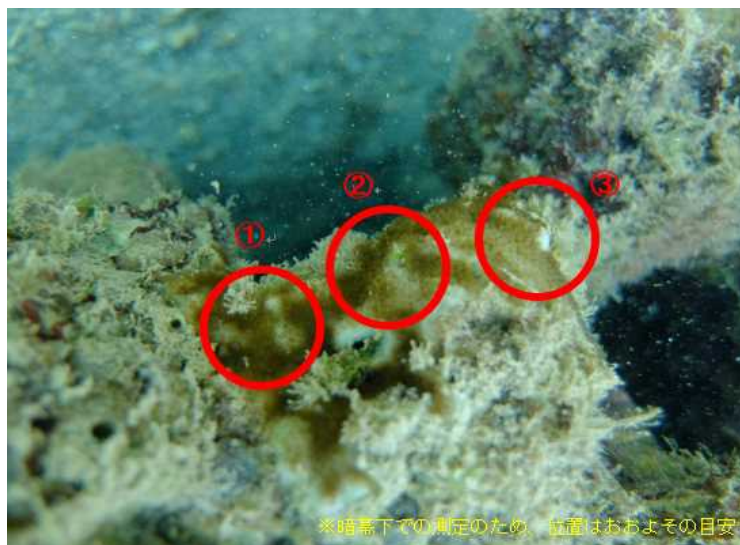
測定位置 (オキナワハマサンゴ)

そして、食害を受けた移植対象のオキナワハマサンゴの光合成活性について水中型パルス変調蛍光光度計によって計測した結果は、平均すると、いずれも0.6程度であるから、同サンゴは、光合成活性の点において、健全であると評価できる。

上記(1)のとおり、移植対象のオキナワハマサンゴを目視で観察した結果、食害を受けた箇所について軟体部が表面を覆って触手も伸長している状況が確認されている上、上記(2)のとおり、水中型パルス変調蛍光光度計によって光合成活性を計測した複数の結果によっても、上記サンゴの健全性が確認されていることからすると、上記サンゴは、現時点において、移植可能な程度に健全な状態であると評価できる。

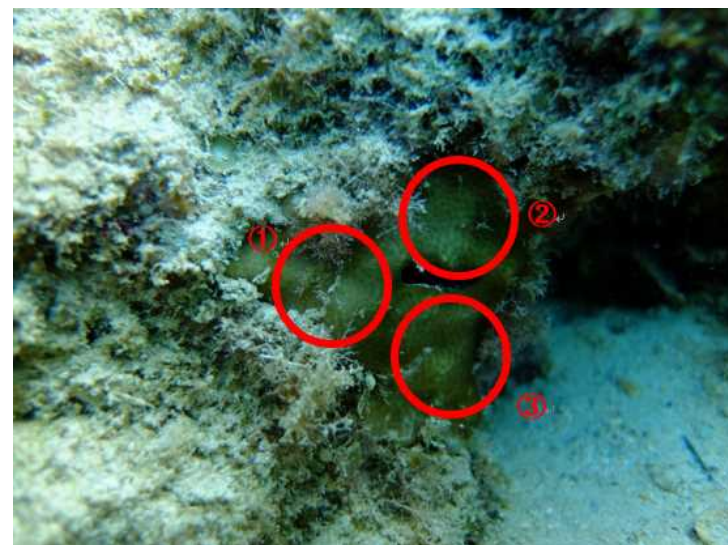
測定位置 (オキナワハマサンゴ・1)

健全度の評価に関しては、第13回環境監視等委員会において、水中型パルス変調蛍光光度計についての知見を持つ委員から「健全と結論づけるのは非常に難しい判断ですが、0.6程度が一つの指標と言ってよろしいかと思えます。」との意見をj得ている。上記のとおり、水中型パルス変調蛍光光度計によって健全なオキナワハマサンゴの光合成活性を計測した複数の結果は、平均するといずれも0.5ないし0.6程度であり、かかる数値が健全なオキナワハマサンゴの光合成活性と評価できる。

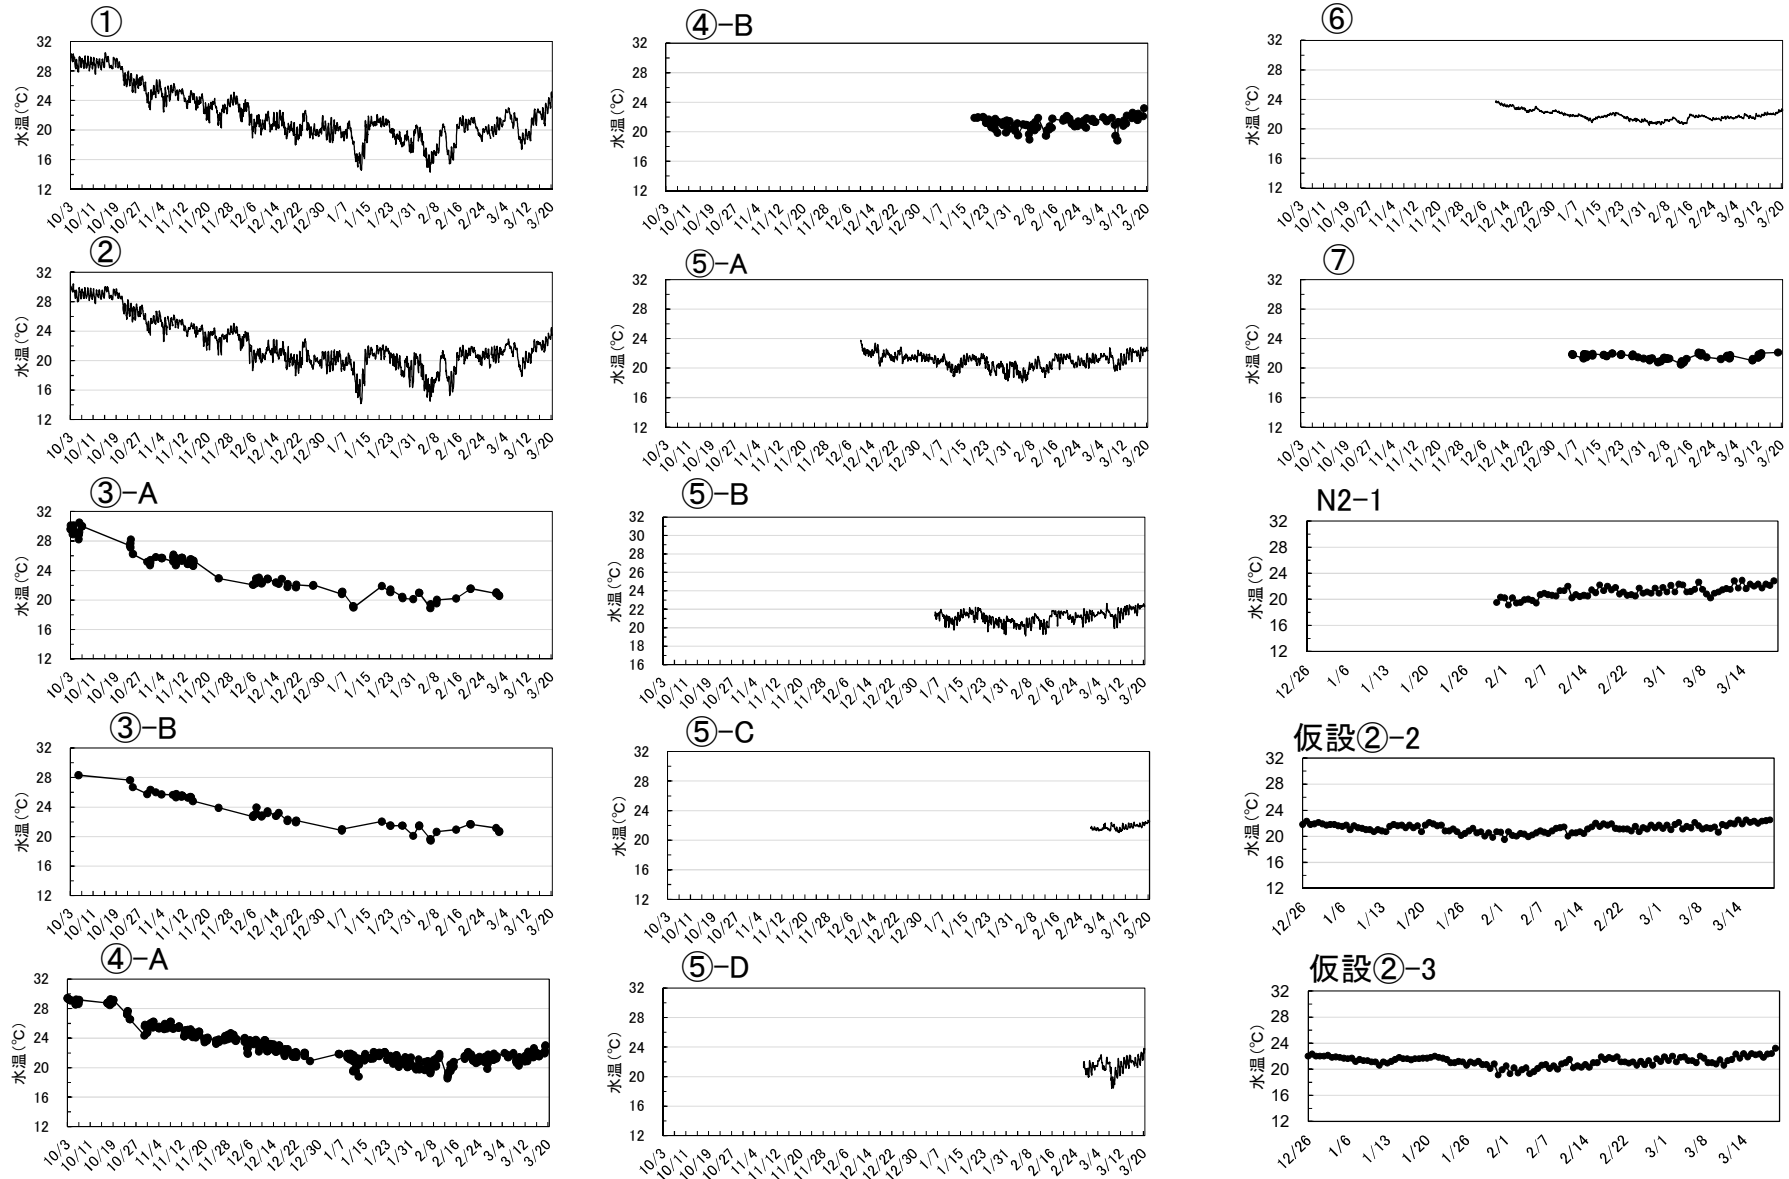
図 調査結果

調査期間(2017/10/3 ~ 2018/3/20)における水温の状況は、10月では22.0~30.5℃の範囲で、11月では20.0~28.0℃の範囲で、12月では18.0~25.0℃の範囲で、1月及び2月では14.0~22.0℃の範囲で、3月では18.0~26.0℃の範囲で推移した。移植元(①, ⑤)および移植先(④, ⑦)において、対象サンゴの生息に影響を与えるような特異なデータは確認されず。

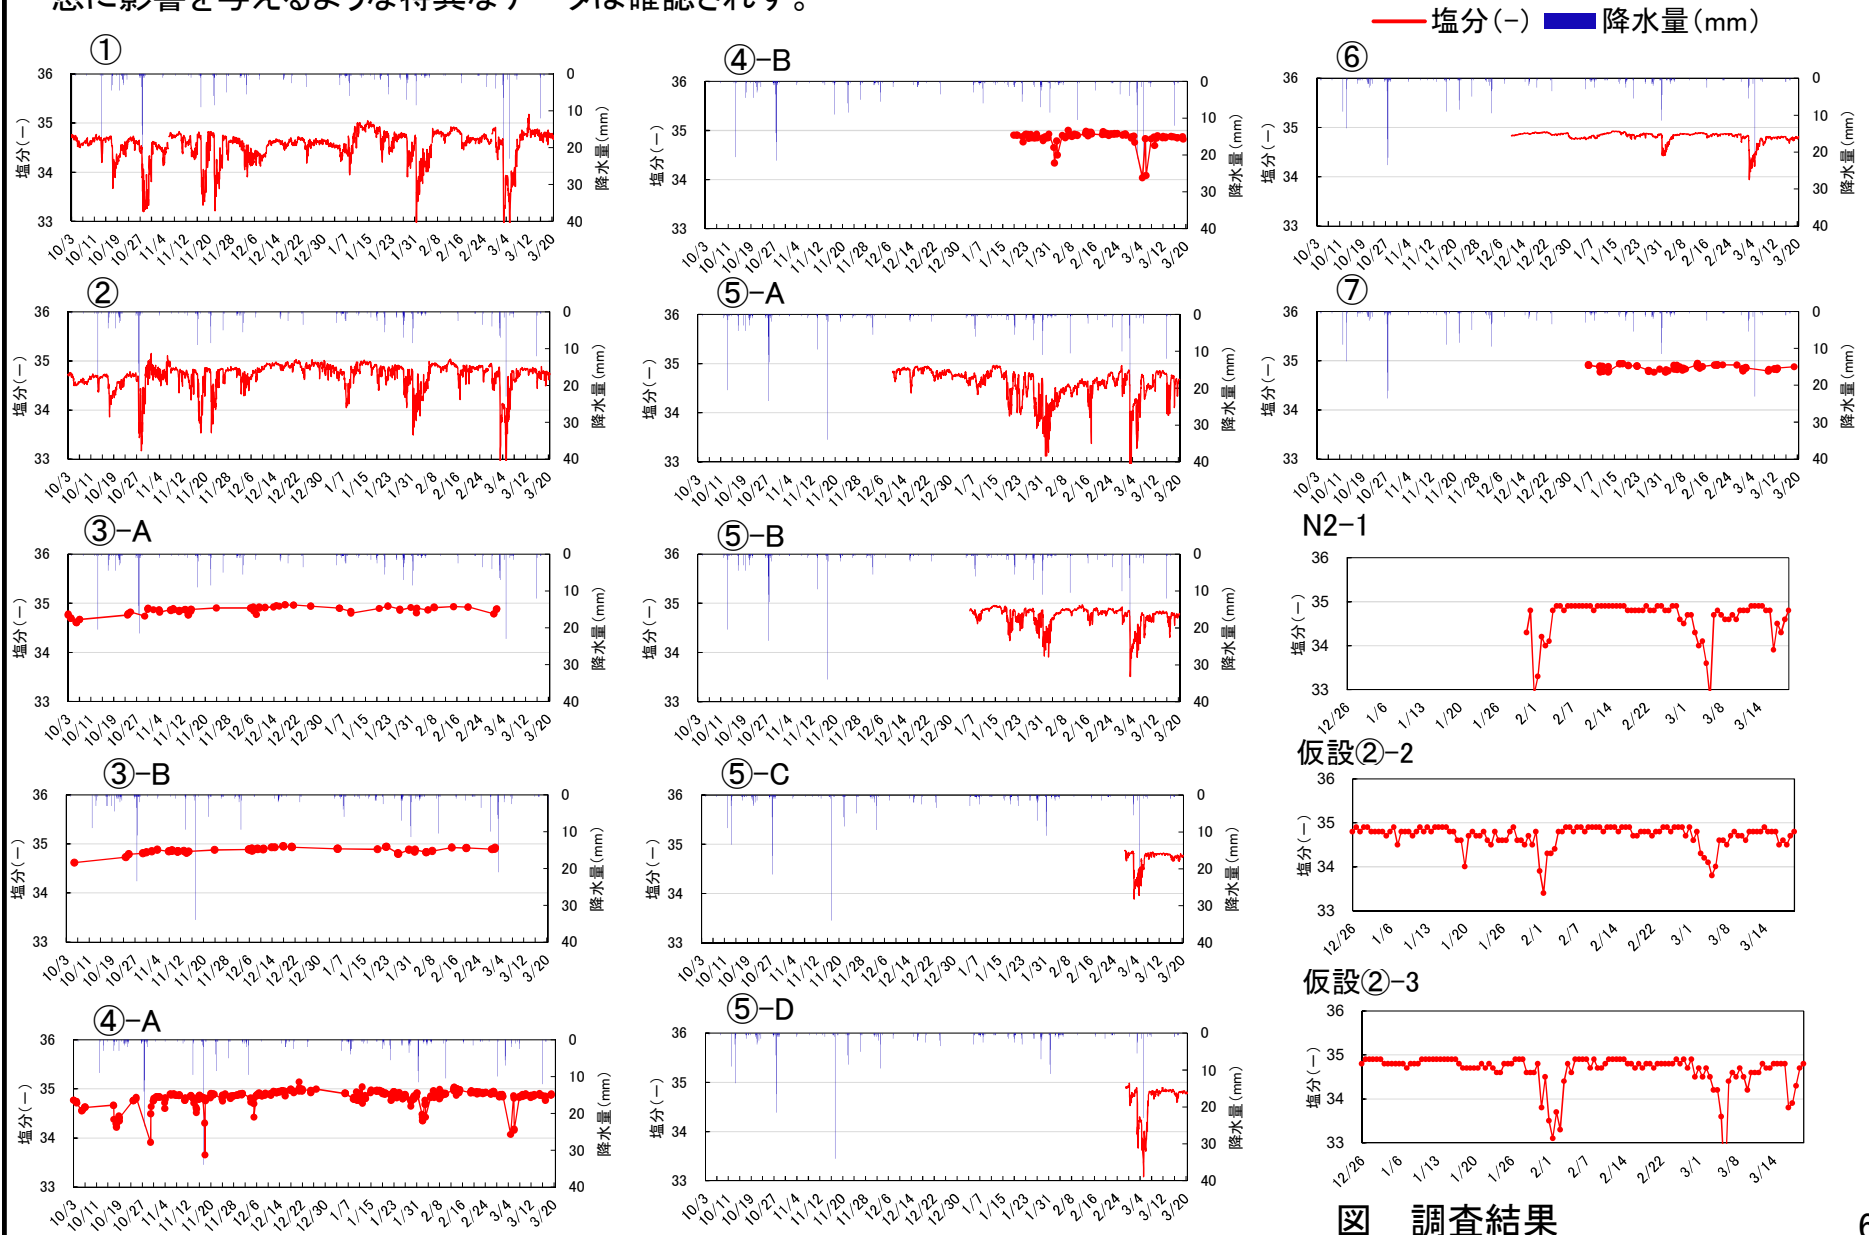
図 調査結果

調査期間(2017/10/3 ~ 2018/3/20)における塩分の状況は、通常時では概ね34.5~35.0の範囲で推移している。観測期間中は、台風等の降水量の多い日に塩分の低下を確認。移植元(①, ⑤)および移植先(④, ⑦)において、対象サンゴの生息に影響を与えるような特異なデータは確認されず。

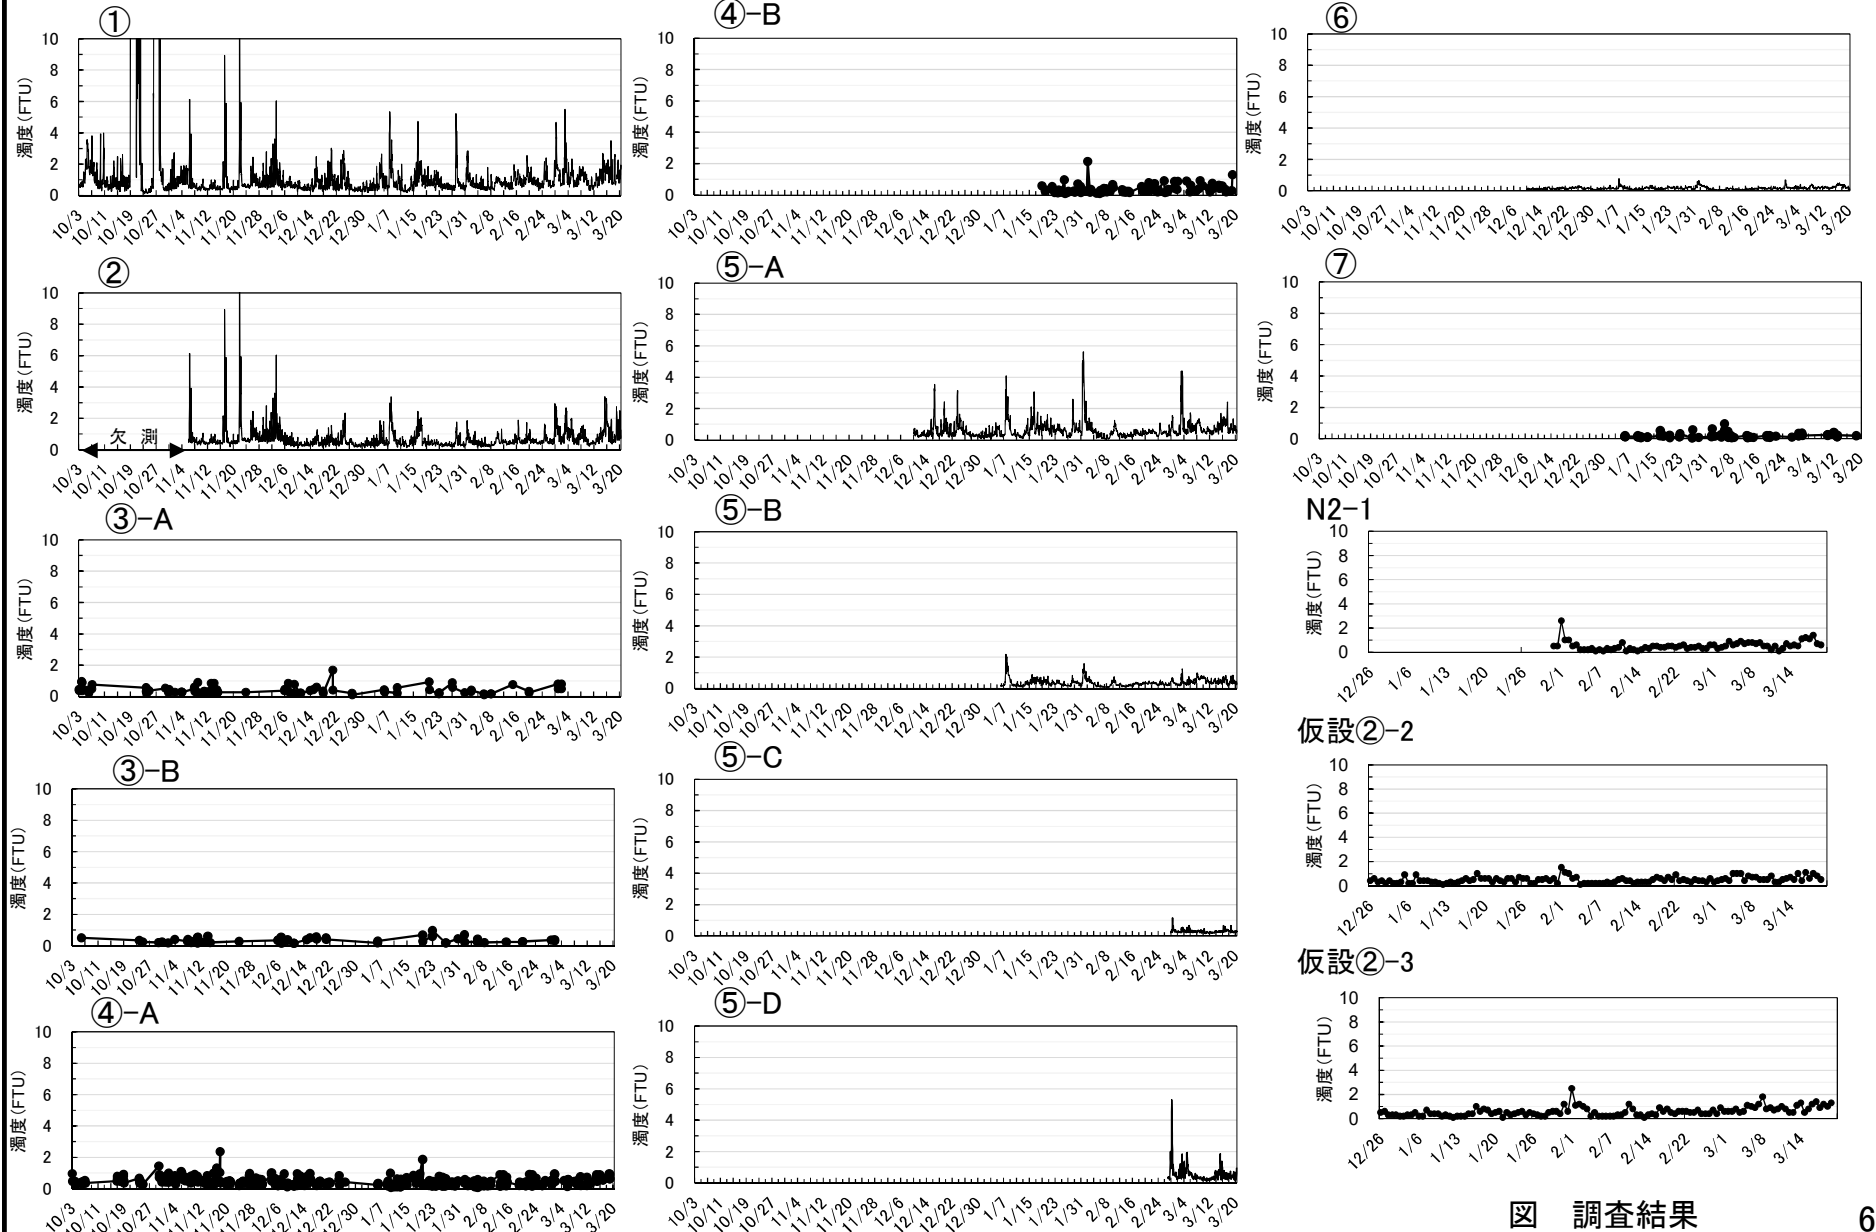
図 調査結果

調査期間(2017/10/3 ~ 2018/3/20)における濁度は、通常時では概ね1FTU前後で推移しているが、水深が浅いことから、砂等の巻き上げにより2~4FTU程度まで上昇することを観測。また、2017年の台風21号や台風22号のように台風による濁度の上昇も観測。上記のように自然状態において、濁度の上昇が観測されているものの、当該サンゴへの影響はみられず、健全な状態を確認。引き続き、継続的に観察及び観測を行い、当該サンゴの生息環境を確認する考え。
