レッドリストサンゴ類の生息状況等について

平成30年8月

沖縄防衛局

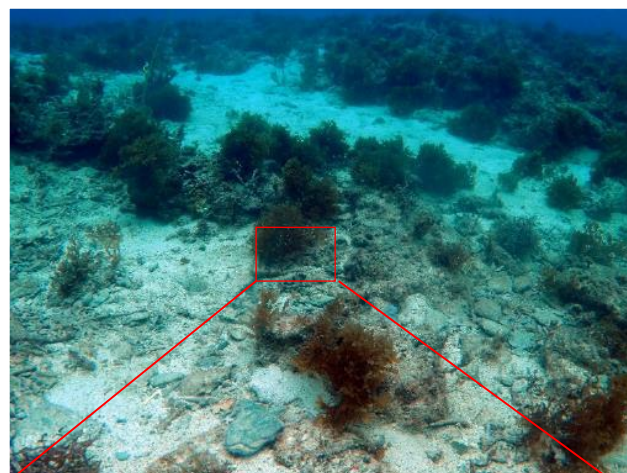
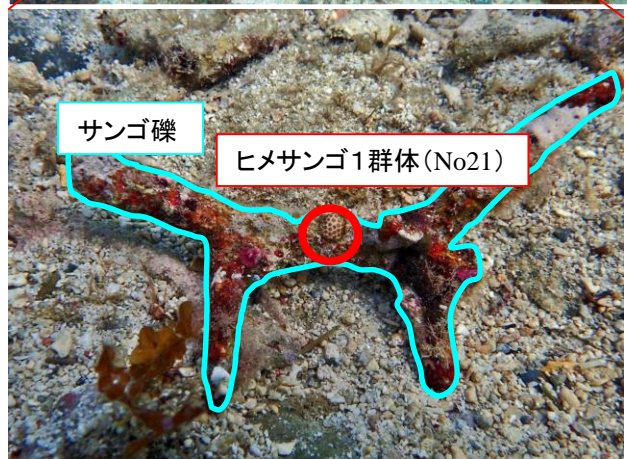
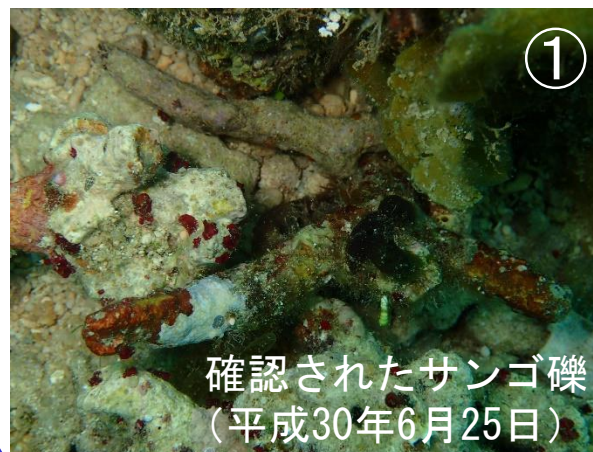
確認されたサンゴ礫
(平成30年6月25日)

標記サンゴについて、平成30年6月22日、これまでの生息場所に存在していないことが確認 (台風6号の高波浪 (有義波高: 2.2m) の影響と推察) されたところ。爾来、当該生息場所周辺を調査し、同月25日、当該サンゴが着生していると考えられる礫が、これまでの生息場所から3m程度離れた場所において確認されたが、裏返り、かつ、一部が礫だまりに埋もれた状態であったため、当該サンゴか否か及びその生存が確認できない状態であった (写真①)。

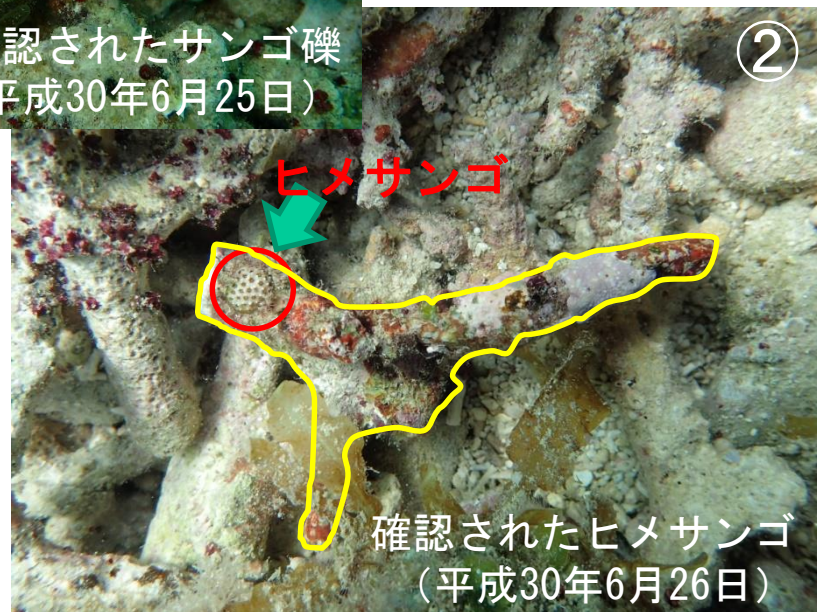
確認されたヒメサンゴ
(平成30年6月26日)

かかる状況について沖縄県に説明したところ、礫だまりから掘り出し、当該サンゴが着生していると推測される面を上面にし、その場に静置し確認することは問題ない旨の助言を得たことから、同月26日夕刻、かかる作業を行ったところ、標記サンゴであること、その生存及び標記サンゴの生息する礫が折れ小さくなっていることが確認された (写真②)。

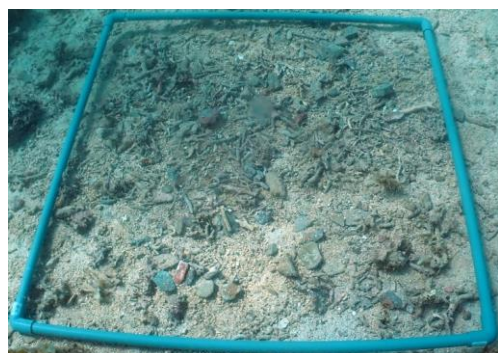
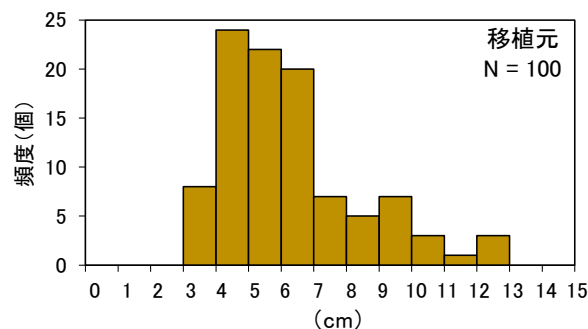
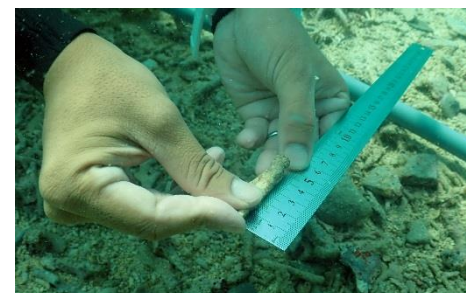
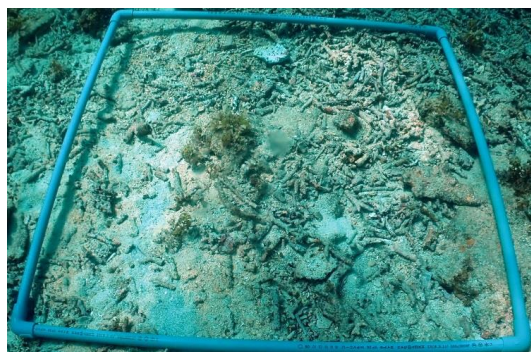
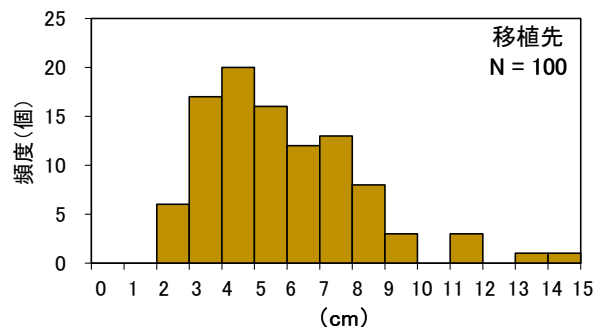
ヒメサンゴ(No.21)の移植元及び移植先における礫の分布状況【参考】

結果、礫の長径頻度分布は、ともに4~5cmがピークであることを確認。

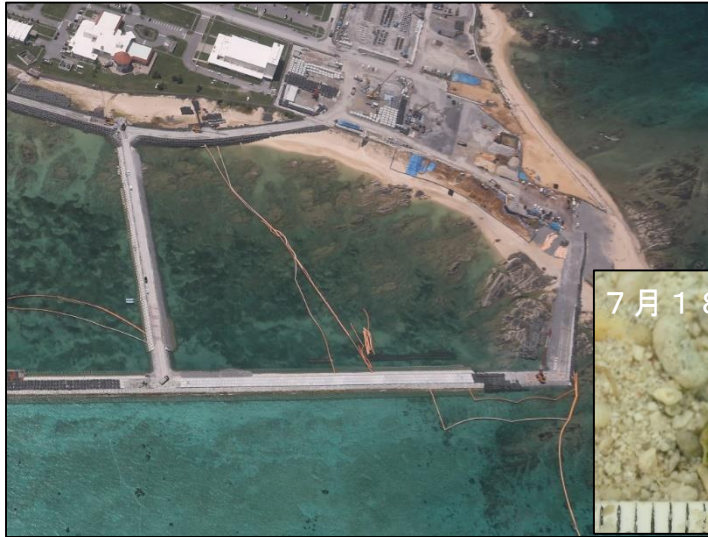
K-4護岸の概成の状況(平成30年7月23日撮影)

また、K-4護岸は、第14回委員会で示したとおり、汚濁防止枠の多重化を行った上で、片押し施工を行ってきたが、7月19日に石材により護岸が概ね形成された。これまでのモニタリング調査の結果以下に示すように、当該サンゴの生息場所において、護岸工事が原因で水の濁り(SS)が環境保全目標値の2mg/L(測定値による濁りの環境影響の判断基準は、バックグランド値(0.7mg/L)を考慮し、2.7mg/Lとする。)を超えたことはなく、その生息環境は維持されていることを確認しており、護岸工事により当該ヒメサンゴの生息に影響を与えたと考えられる事象は確認されなかった。

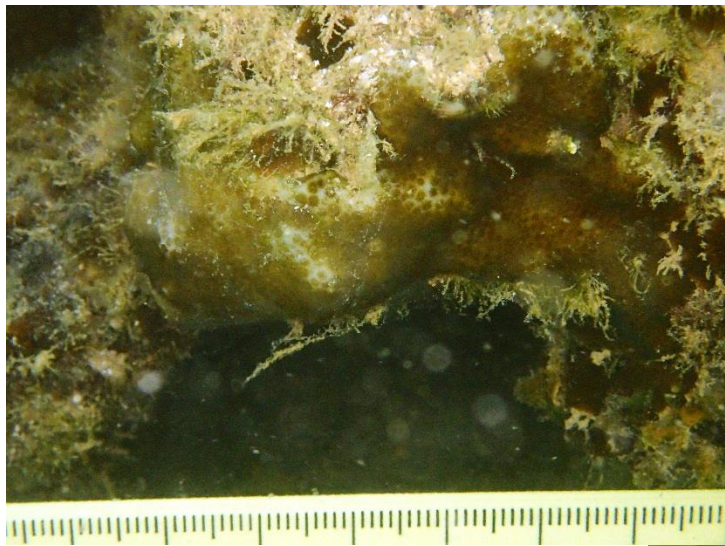
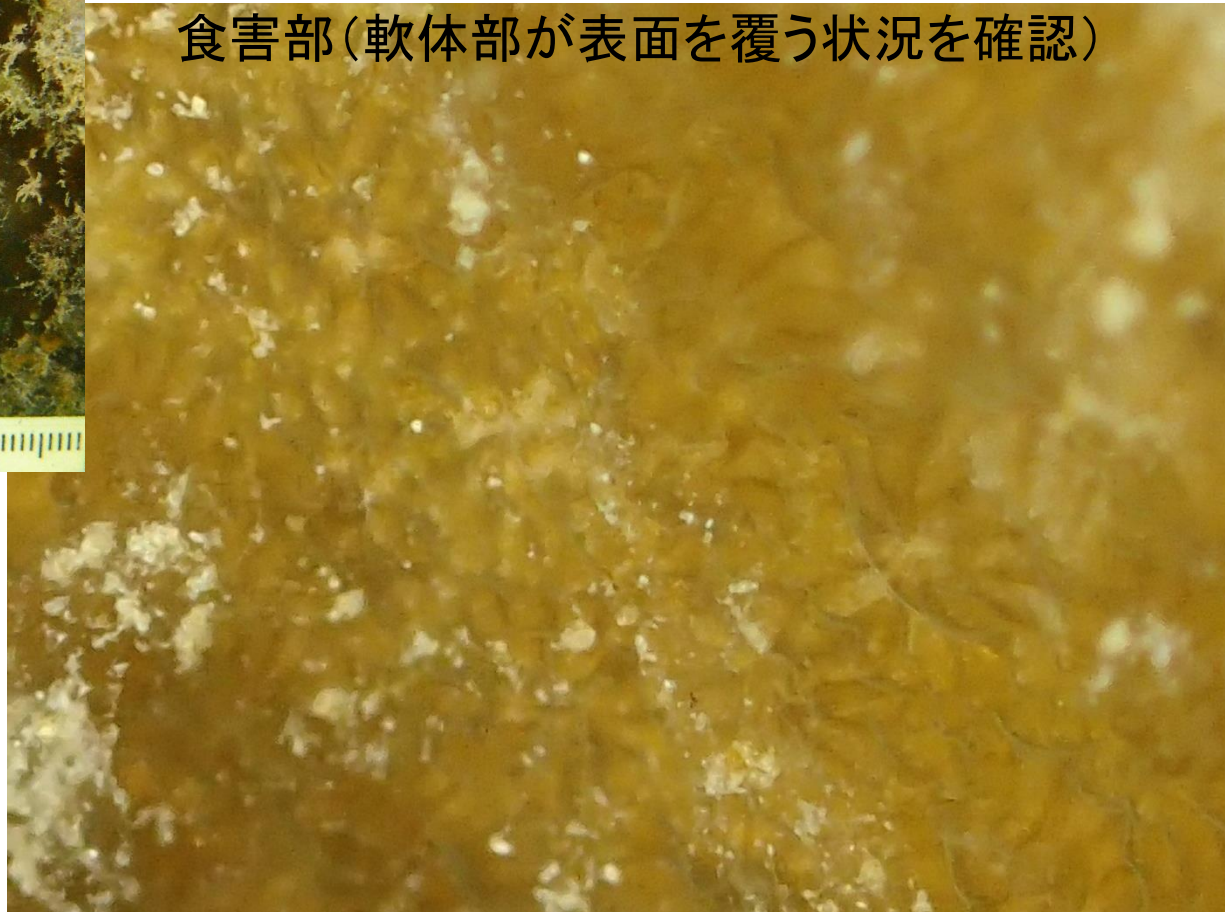
○平成30年7月26日の確認状況

食害部(軟体部が表面を覆う状況を確認)

軟体部が表面を覆っている状況が確認されており、部分的に白色を呈しているが、健全な状態に回復していると判断。

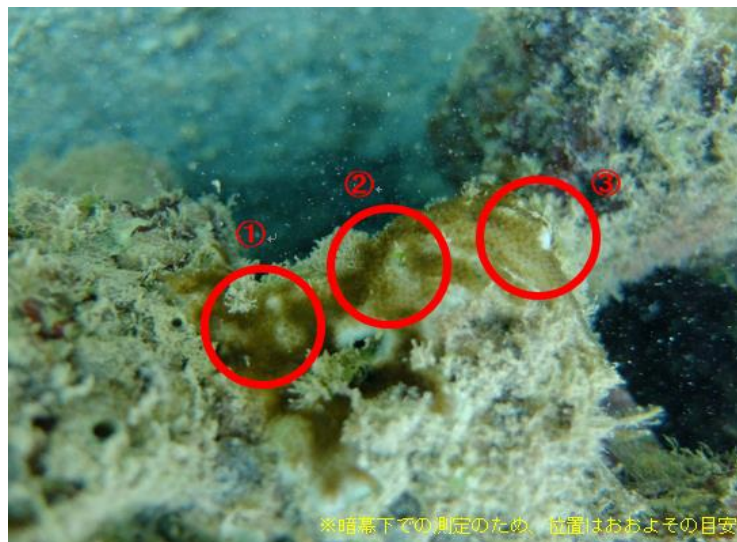
測定位置 (食害を受けたオキナワハマサンゴ)

オキナワハマサンゴ（辺野古側）の光合成活性を計測した結果は、平均すればいずれも0.6程度であるから、同サンゴは、健全な状態であると評価できる。

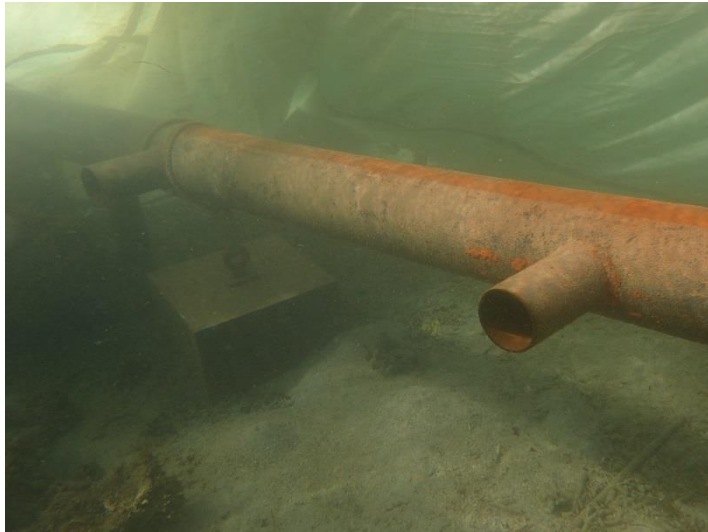
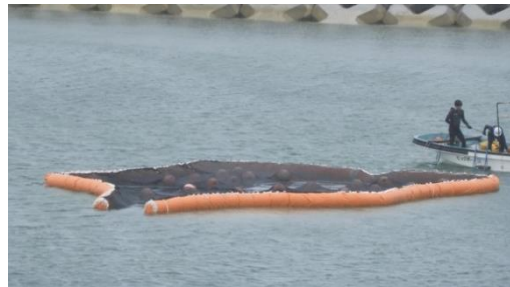
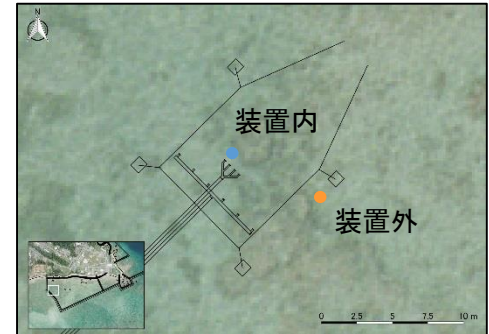
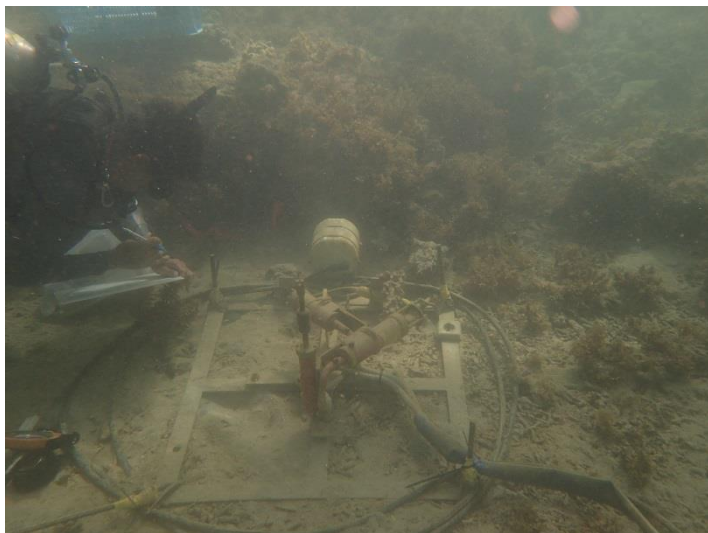
○水温観測の結果、装置内の水温は装置外より最大1℃程度低い水温を示しており、水温上昇の抑制効果を確認。

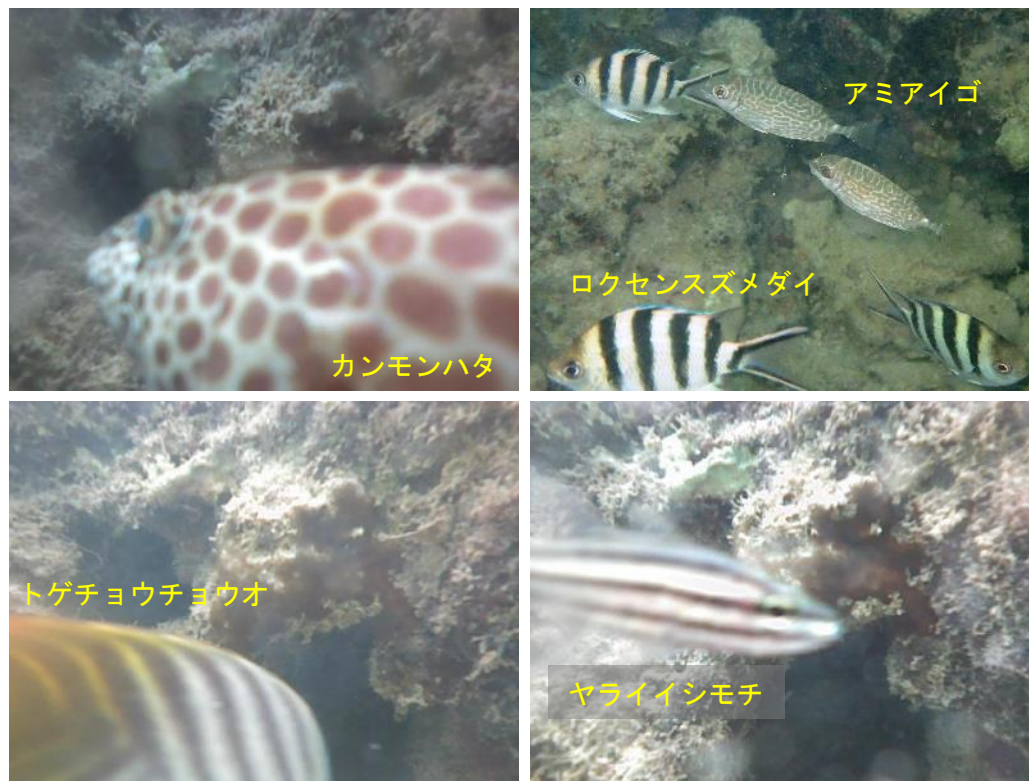
図 装置内で設置後に確認された生物の状況

- 濁度観測の結果、濁度は装置外と比べ概ね同程度若しくは低い値で推移しており、濁りの抑制効果を確認。
- ポンプにより新鮮な水の流れを作り出した上、浮遊物の著しい堆積や払拭が確認されていないことから、澱みや富栄養化を抑制する効果を確認。
- 生物の生息状況は、装置設置後にハタ類やアイゴ類などが確認されていることから、閉鎖的環境が与える影響の抑制効果を確認。
