レッドリストサンゴ類の生息状況等について

平成31年1月

沖縄防衛局

移植先におけるオキナワハマサンゴの 生息状況等について

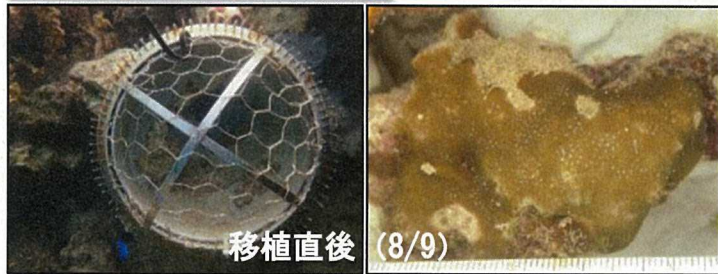
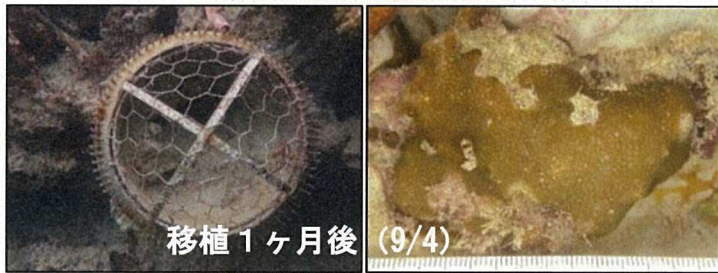
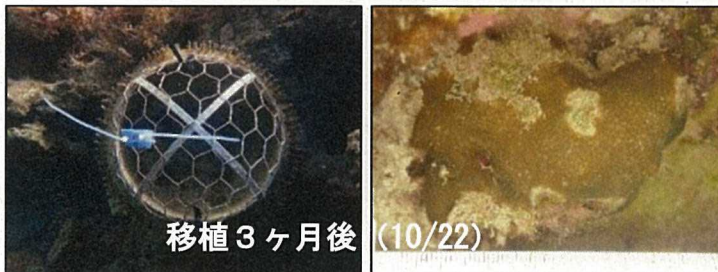
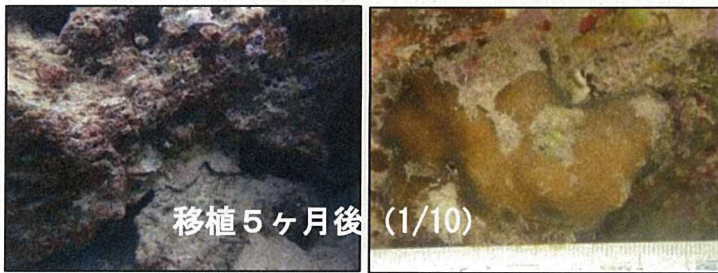
(2) オキナワハマサンゴ (No. 2) の移植先でのモニタリング状況

| 項目 | | 内容 | | | |
|---|---|---|---|---|---|
| 特記事項 | | | 11/1 食痕らしきものを確認 | 1/7 食痕らしき箇所に藻類の付着を確認 | |

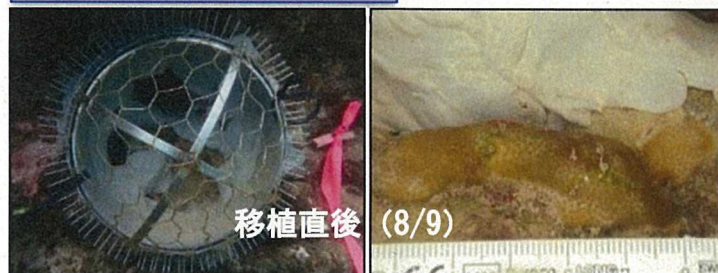
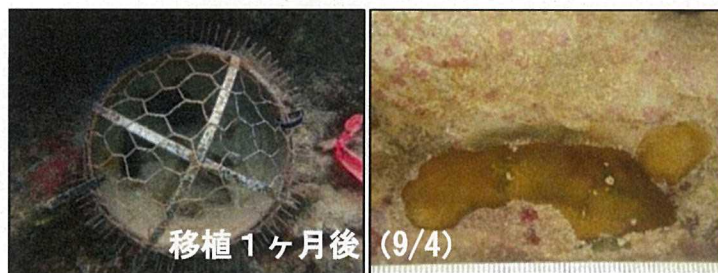
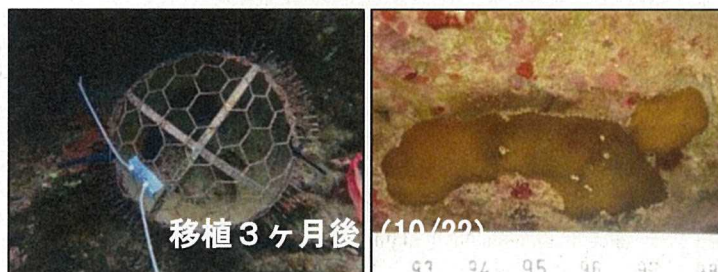
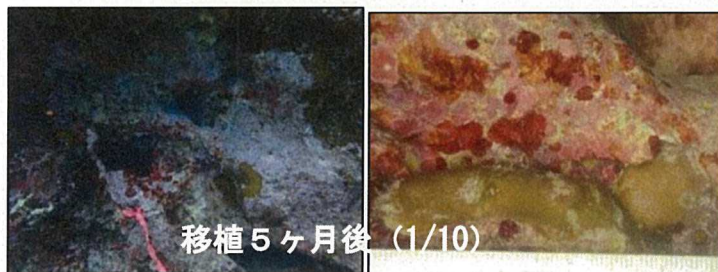
(3) オキナワハマサンゴ (No. 15) の移植先でのモニタリング状況

| 項目 | | 内容 | | | |
|---|---|---|---|---|---|
| | 食害状況 | なし | なし | なし | 食痕らしき箇所が褐色を呈している |
| | 白化状況 | 部分的に白化 | なし | なし | なし |
| 特記事項 | | | 11/1 食痕らしきものを確認 | 1/7 原因は不明であるが、一部物理的損傷あり | |

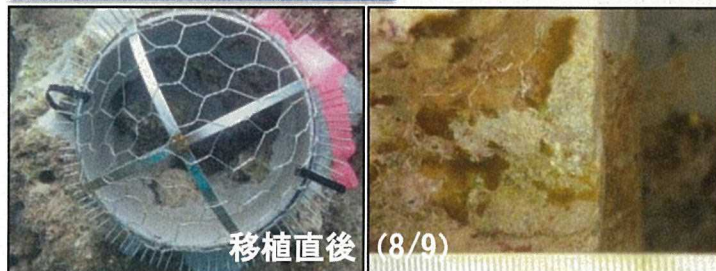
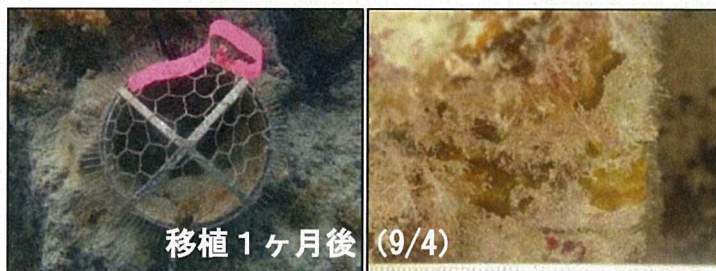
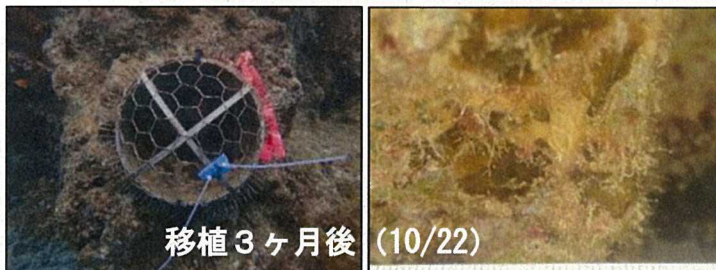
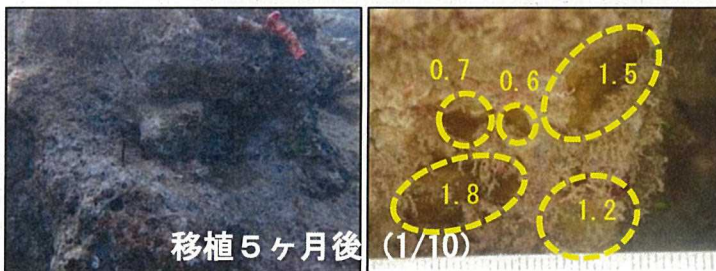
(4) オキナワハマサンゴ (No.16) の移植先でのモニタリング状況

| 項目 | 内容 | | | | |
|---|---|---|---|--|---|
| 群体の状況 | サイズ(長径) (cm) | 左1.8cm 右1.5cm | 左1.8cm 右1.5cm | 左1.8cm 右1.5cm | 左1.8cm 左上①0.7cm 左上②0.6cm 右1.5cm 右下1.2cm (左1.8cm右1.5cm) |
| 特記事項 | | | | サイズ(長径)については、目視により確認できる生存部を測定したものであり、それぞれを記載 () 内は移植直後の群体サイズ。 | |

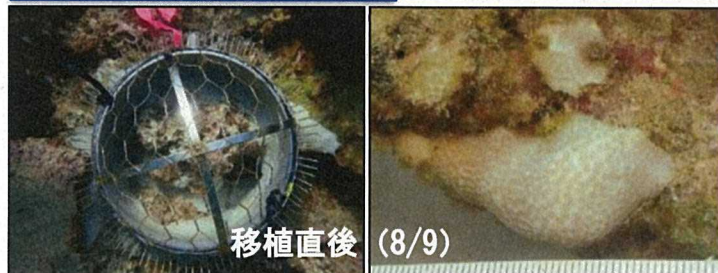
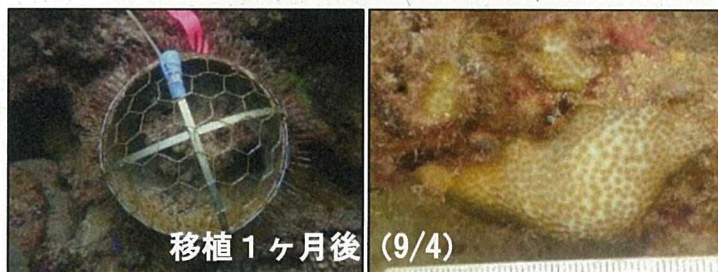
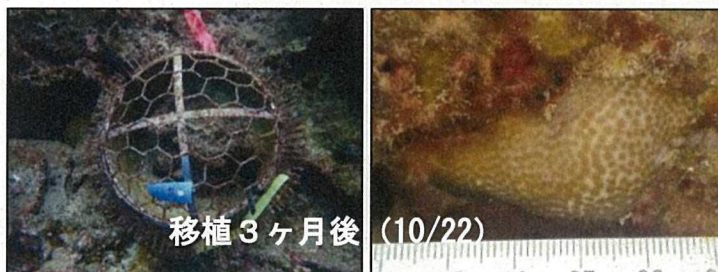
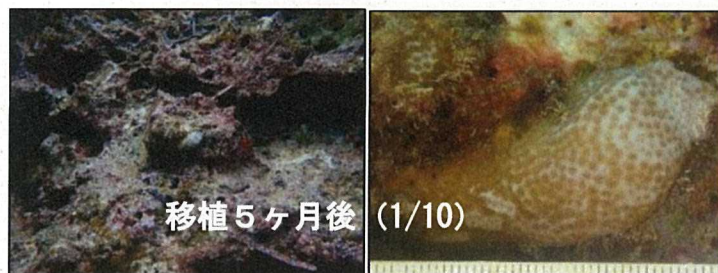
(5) オキナワハマサンゴ (No.17) の移植先でのモニタリング状況

| 項目 | | 内容 | | | |
|---|---|---|---|---|---|
| | 白化状況 | 部分的に白化 | 部分的に白化 | 部分的に白化 | 部分的に白化 |

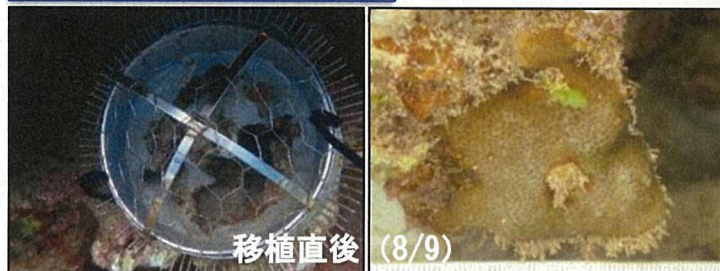
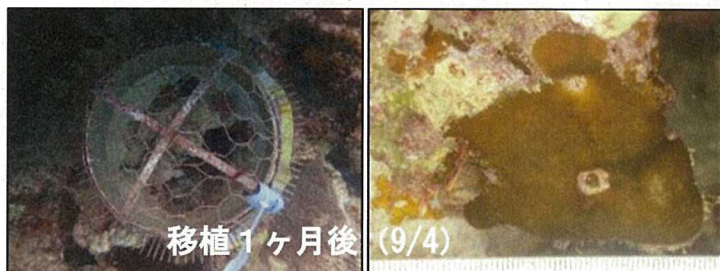
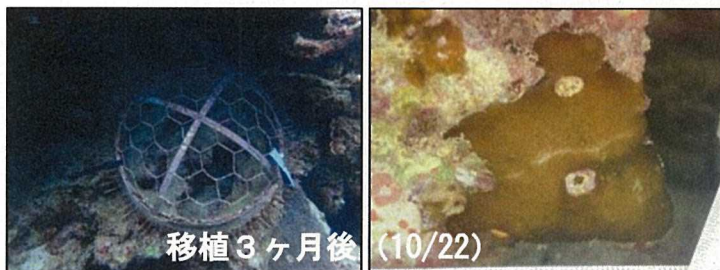
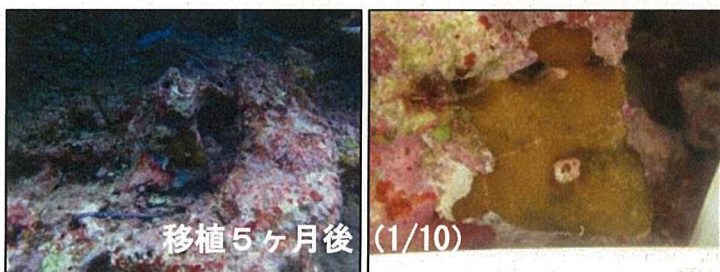
(6) オキナワハマサンゴ (No. 18) の移植先でのモニタリング状況

| 項目 | | 内容 | | | |
|---|---|---|---|--|---|
| 特記事項 | | | 11/1 食痕らしきものを確認 | 12/13 原因は不明だが、一部物理的な損傷あり 1/7 食痕らしき箇所が回復したことを確認。 | |

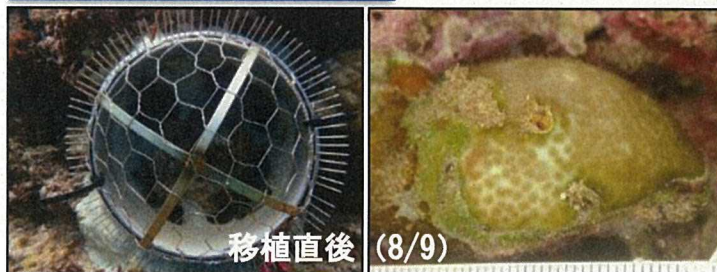
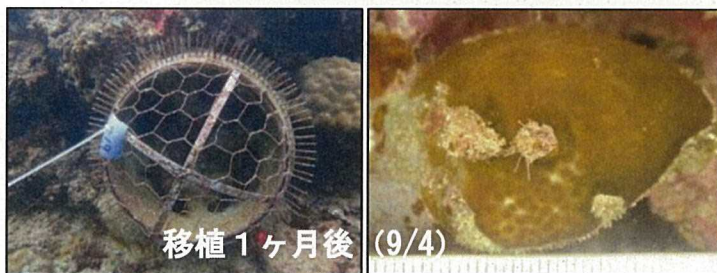
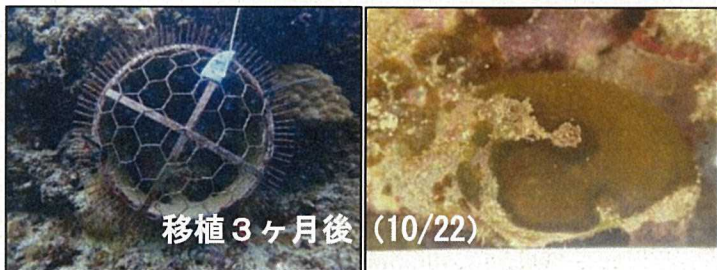
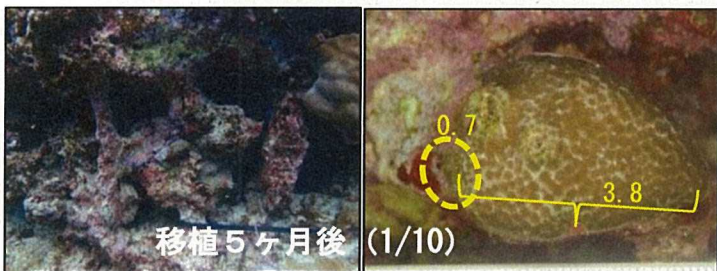
(7) オキナワハマサンゴ (No. 19) の移植先でのモニタリング状況

| 項目 | | 内容 | | | |
|---|---|---|---|---|---|
| | サイズ(長径)(cm) | 3.8cm | 3.8cm | 3.8cm | 左0.7cm 右3.8cm (3.8cm) |
| 特記事項 | | | | サイズ(長径)については、目視により確認できる生存部を測定したものであり、それぞれを記載()内は移植直後の群体サイズ)。 | |

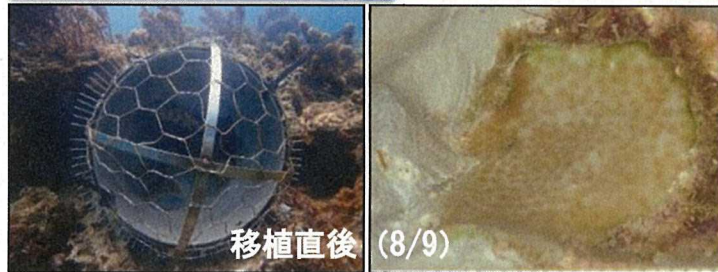
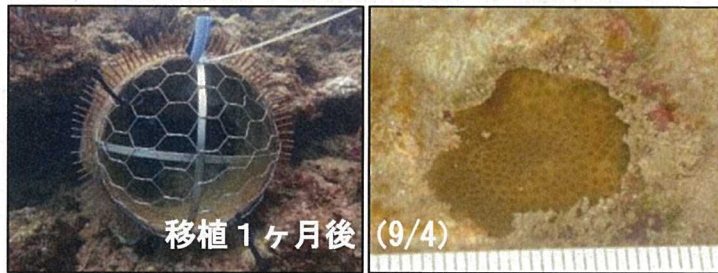
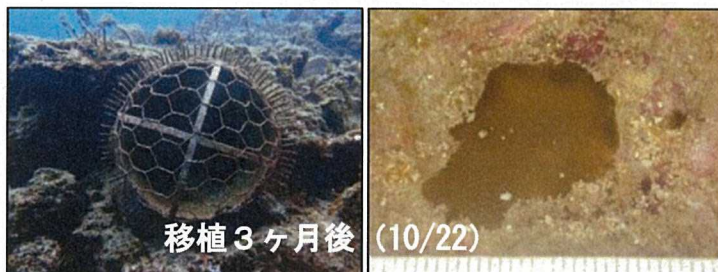
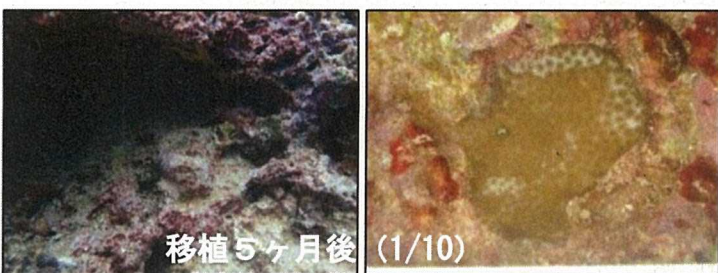
(8) オキナワハマサンゴ (No.20) の移植先でのモニタリング状況
 (平成30年8月3日、移植作業を実施。)

| 項目 | | 内容 | | | |
|---|---|---|---|---|---|
| | 白化状況 | 部分的に白化 | なし | なし | 部分的に白化 |

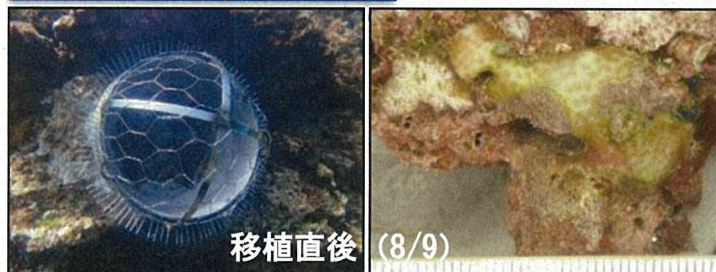
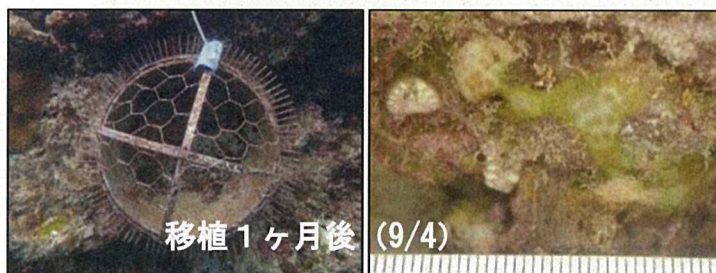
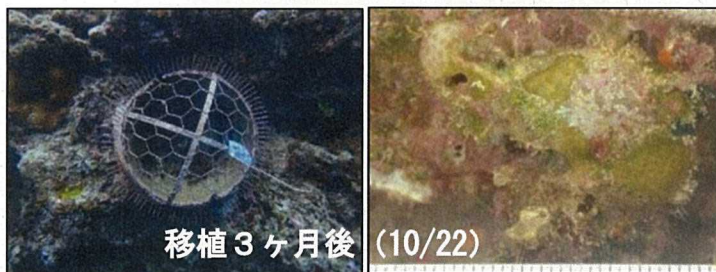
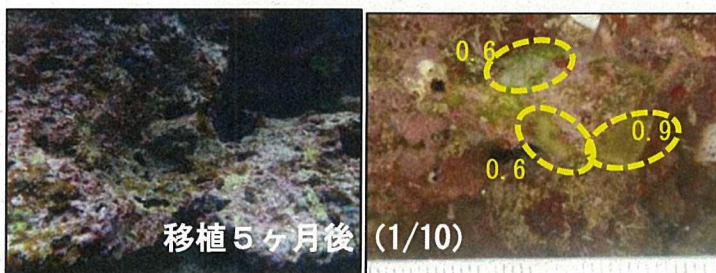
(9) オキナワハマサンゴ (No.22) の移植先でのモニタリング状況

| 項目 | 内容 | | | |
|---|---|---|--|---|
| サイズ(長径) (cm) | 3.0cm | 3.0cm | 0.8cm (3.0cm) | 上0.6cm 下0.6cm 右下0.9cm (3.0cm) |
| 白化状況 | 部分的に白化 | 部分的に白化 | 全体的に白化 | 部分的に白化 |
| 特記事項 | | | サイズ(長径)については、目視により確認できる生存部を測定。 ()内は移植直後の群体サイズ。 | 1/7 原因は不明であるが、一部物理的な損傷あり。 サイズ(長径)については、目視により確認できる生存部を測定したものであり、それぞれを記載 ()内は移植直後の群体サイズ。 |

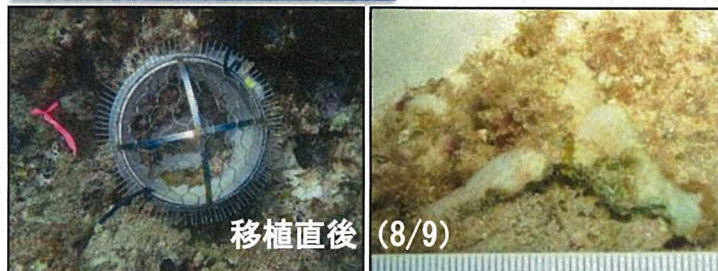
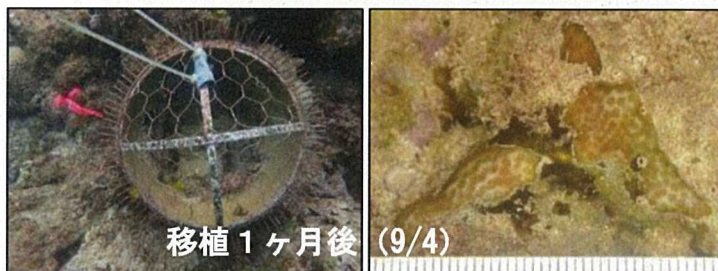
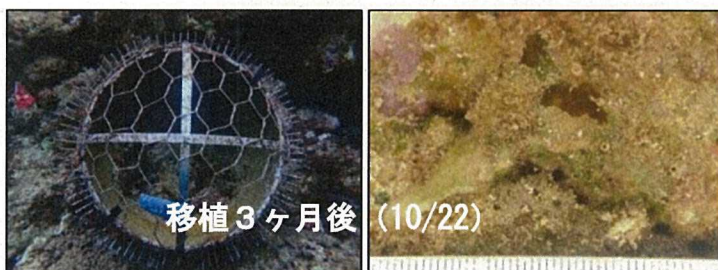
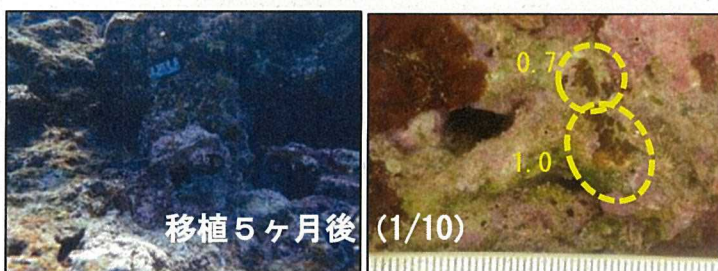
(10) オキナワハマサンゴ (No.23) の移植先でのモニタリング状況

| 項目 | | 内容 | | | |
|---|---|---|--|--|---|
| | サイズ(長径) (cm) | 4.5cm | 4.5cm | 1.9cm (4.5cm) | 上0.7cm 下1.0cm (4.5cm) |
| | 白化状況 | 部分的に白化 | 部分的に白化 | 部分的に白化 | —※ |
| 特記事項 | | | サイズ(長径)については、目視により確認できる生存部を測定。()内は移植直後の群体サイズ。 | 12/13 原因は不明だが、一部物理的な損傷あり ※1/7 上下共に共肉とポリプが萎縮し不明瞭なため、白化の評価が困難な状況。サイズ(長径)については、目視により確認できる生存部を測定したものであり、それぞれを記載()内は移植直後の群体サイズ) | |

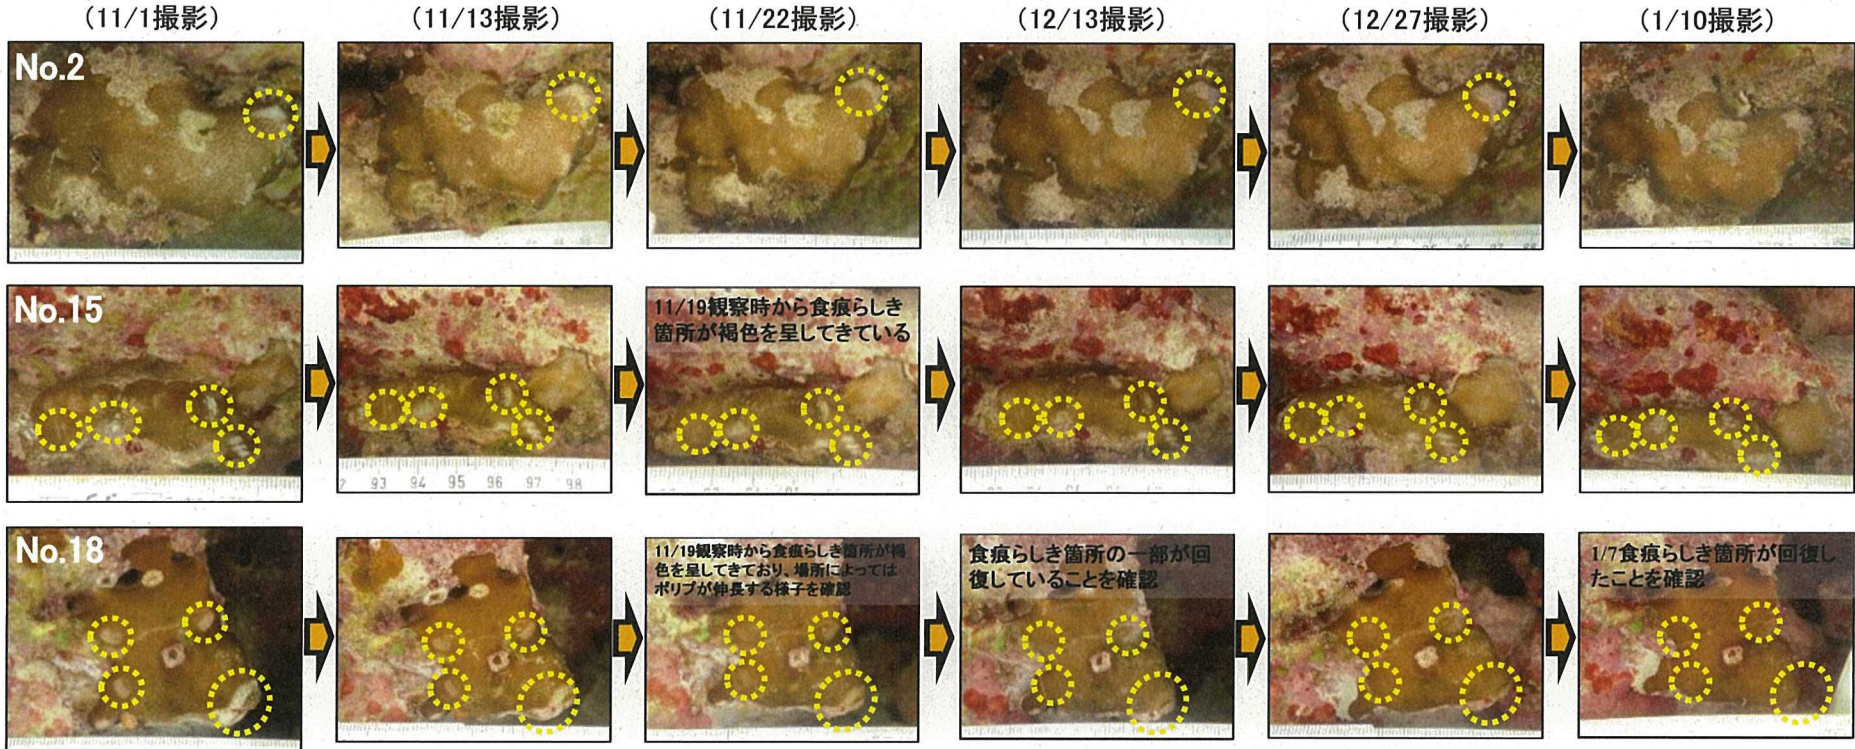
食痕らしきものが確認されたオキナワハマサンゴの確認場所

食害対策の籠を撤去した後の平成30年11月1日に食痕らしきものが確認されたオキナワハマサンゴNo. 2、No. 15、No. 18について、引き続き、週2回の調査を継続し、当該サンゴの生息状況を観察しているところ。その後16回のモニタリングにおいて食痕らしきものの増加は確認されておらず、オキナワハマサンゴNo. 15は食痕らしき箇所が褐色を呈してきており回復傾向にあり、オキナワハマサンゴNo. 18については、食痕らしき箇所の一部が回復していることを確認している。今後も引き続きモニタリングを継続し、サンゴ類の状況を観察する考え。

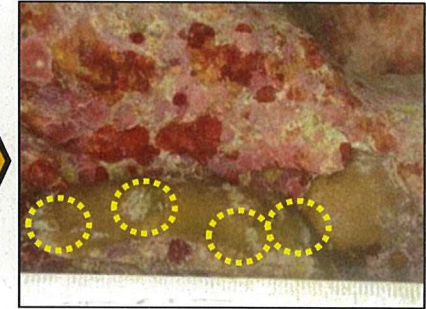
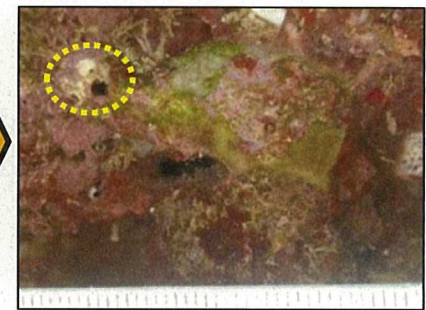
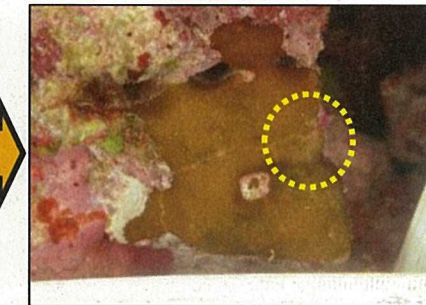
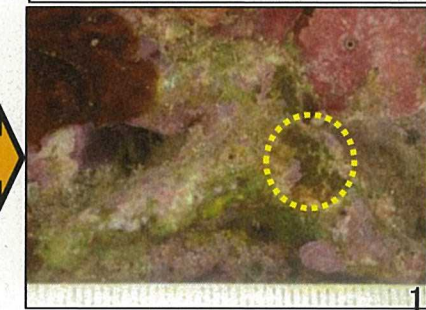
物理的な損傷が確認されたオキナワハマサンゴの確認場所

移植後に概ね週2回のモニタリングを行ってきたところ、平成30年12月13日に実施した経過観察の結果、オキナワハマサンゴNo.18、No.23、平成31年1月7日に実施した経過観察の結果、No.15、No.22について、一部に物理的な損傷を確認したが、這ったような跡でもかじったような跡でもないことから、食痕ではないものと考えられる。原因は不明であるが、自然界の営みの中で生じる礫や小石が衝突したような軽微なものであり、サンゴ類の生息に影響を与えるものではないと考えられる。今後も引き続きモニタリングを継続し、サンゴ類の状況を観察する考え。

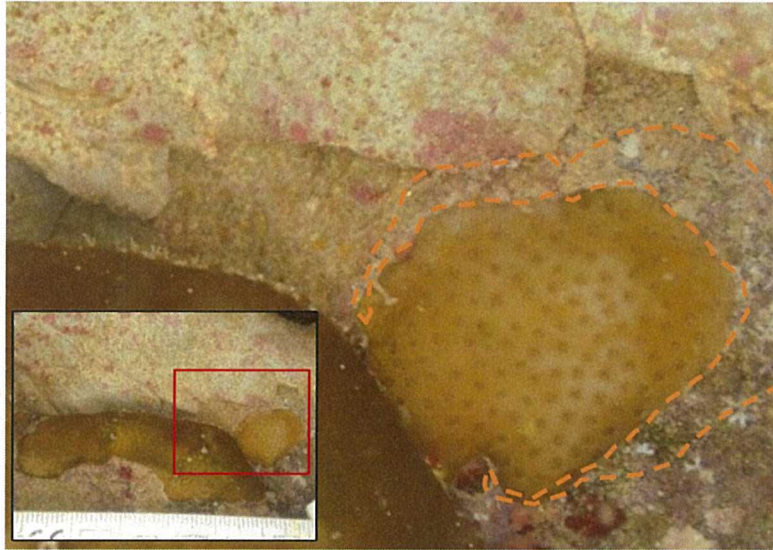
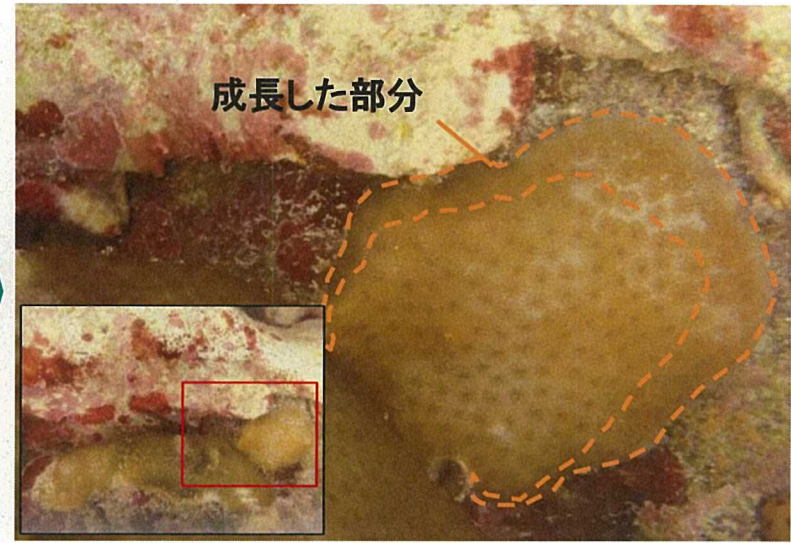
No.15

移植サンゴ群体 (No.15・No.20) の縁辺で群体が成長している状況を確認。

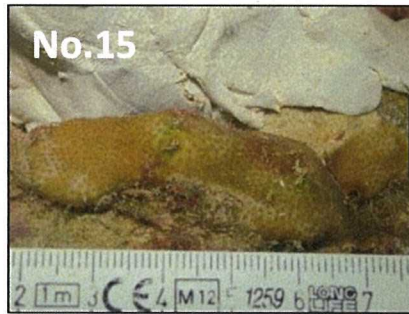
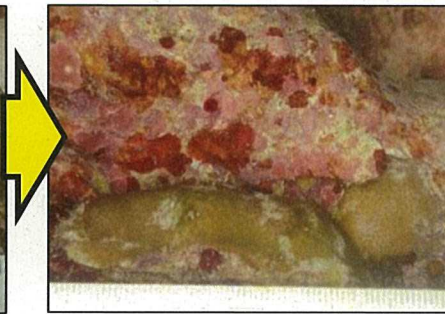
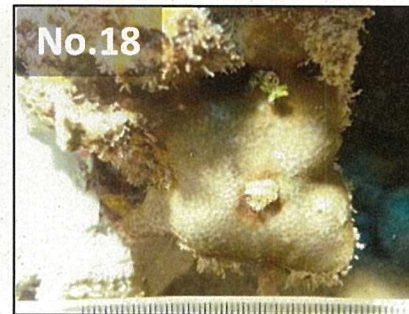
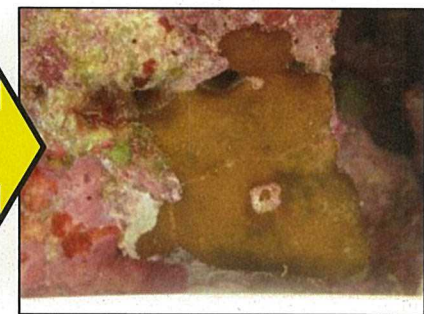
●2群体が大きく改善

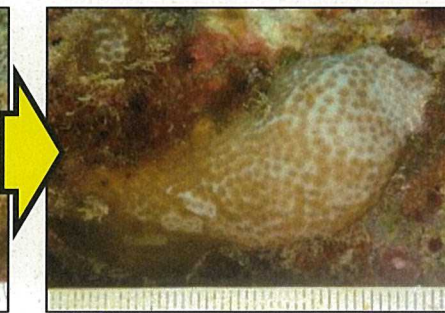
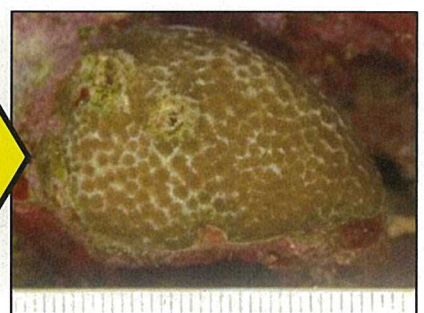
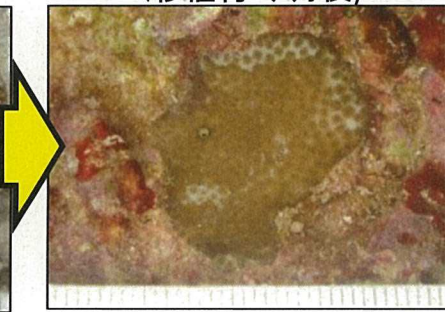
●3群体がやや改善(※ポリプの色合いが濃くなったが共肉全体まで広がっていない。)

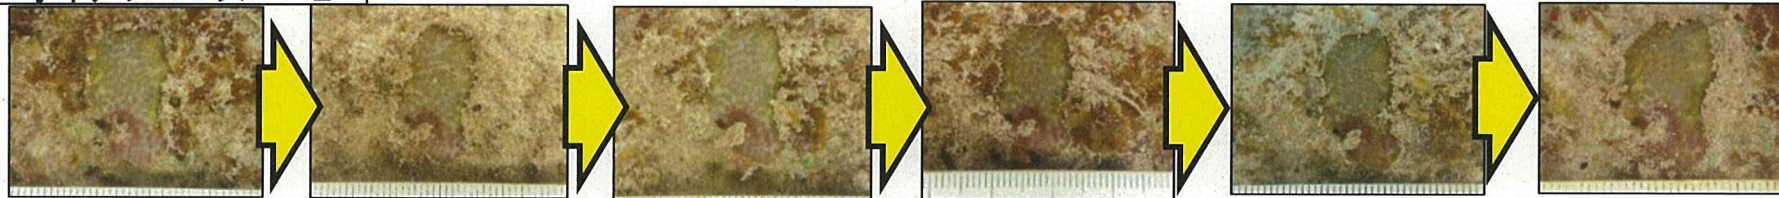
オキナワハマサンゴ・2

移植先に元々生息していたオキナワハマサンゴの生息状況について。オキナワハマサンゴ・2、3については、水深1m程度に生息し、オキナワハマサンゴ・5については、水深3m程度に生息。
