レッドリストサンゴ類の生息状況等について

平成31年3月

沖縄防衛局

移植先におけるオキナワハマサンゴの 再生産の確認状況について

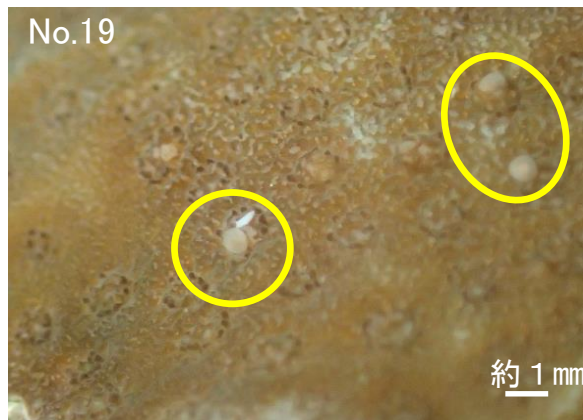
幼生の放出の兆候（撮影日：1/31）

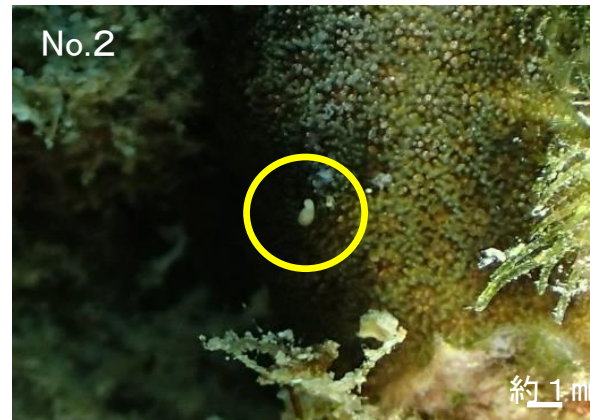
幼生の放出（撮影日：2/14）

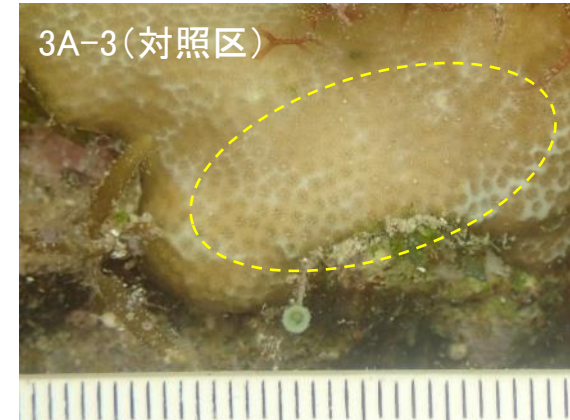
幼生の放出（撮影日：1/29）

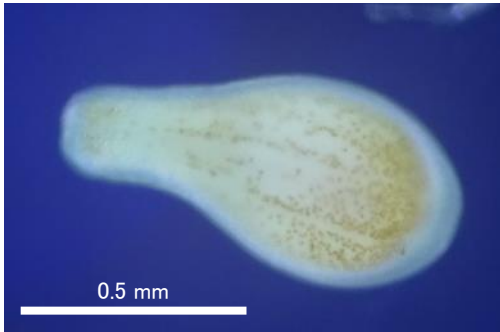
これまでに相当数の幼生が放出されたものと推定しているところ、数個体の詳細観察を実施。その結果、長径が約0.8mmであり褐虫藻を親サンゴから受け継ぐ垂直伝播型であることを確認。

光学顕微鏡による詳細観察の状況
(No.2から放出後、採取した幼生)

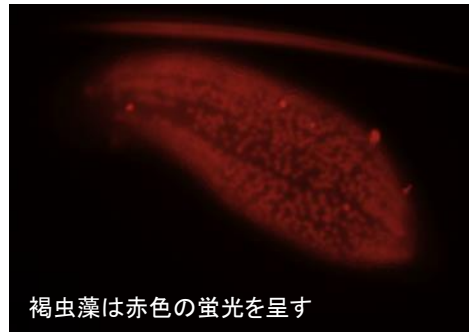
褐虫藻は赤色の蛍光を呈す

蛍光顕微鏡により確認された褐虫藻の確認状況
(No.19から放出後、採取した幼生)

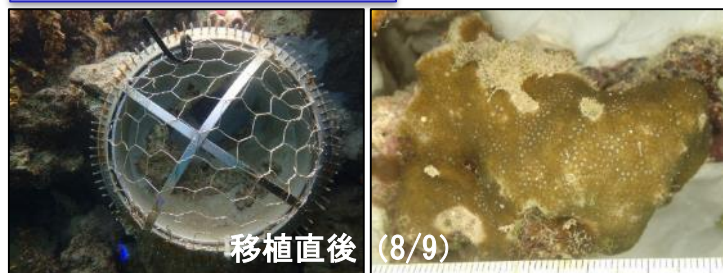
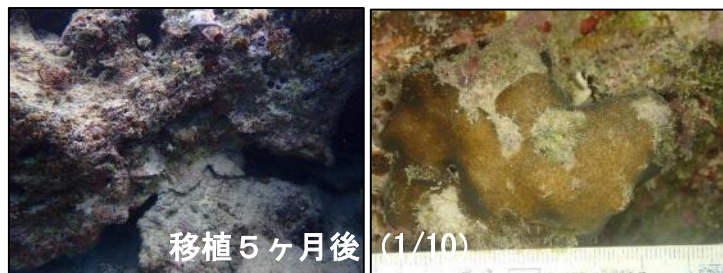
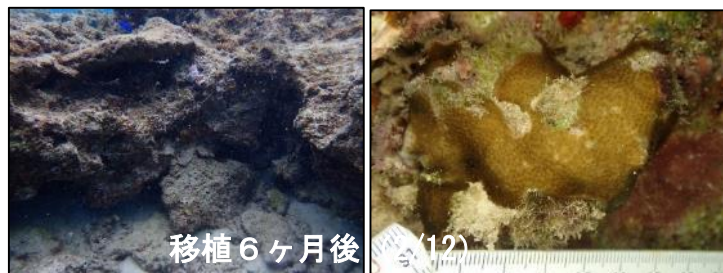
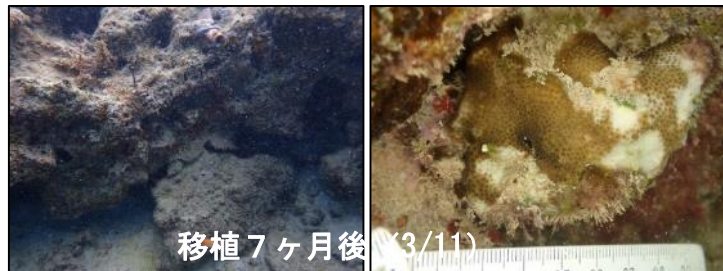
(2) オキナワハマサンゴ (No. 2) の移植先でのモニタリング状況

項目		内容			
諸元	調査時期	移植直後	移植5ヶ月後	移植6ヶ月後	移植7ヶ月後
	調査年月日	H30/8/9	H31/1/10	H31/2/12	H31/3/11
	調査時刻	9:43~9:56	9:45~9:52	9:17~9:27	9:12~9:25
	調査場所	※重要な種の保護の観点から表示していません。			
生息環境	水深 (m) ※	2.3m	3.5m	3.3m	3.8m
	水温 (°C)	29°C	22°C	21°C	22°C
	底質 (比率)	岩盤70%、砂30%			
	浮泥の状況	少ない (はたけば舞う程度)			
	海草類被度	0%	0%	0%	0%
	海藻類被度	60%	10%	5%	10%
群体の状況	サンゴ被度	5%未満	5%未満	5%未満	5%未満
	サイズ(長径)(cm)	6.5cm	6.5cm	6.5cm	6.5cm
	食害状況	なし	なし	なし	食痕らしき箇所の一部が軟体部に覆われ、回復傾向にある
	白化状況	なし	なし	なし	なし
	病気状況	なし	なし	なし	なし
再生産状況	なし	なし	なし	幼生放出の兆候を確認	
特記事項		1/7 食痕らしき箇所に藻類の付着を確認。		2/18 食痕らしきものを確認。 2/14, 3/7 幼生放出およびその兆候を確認。

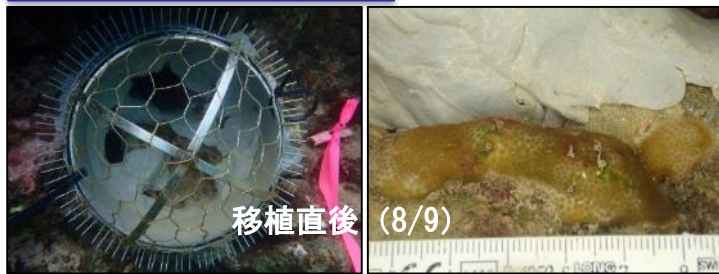
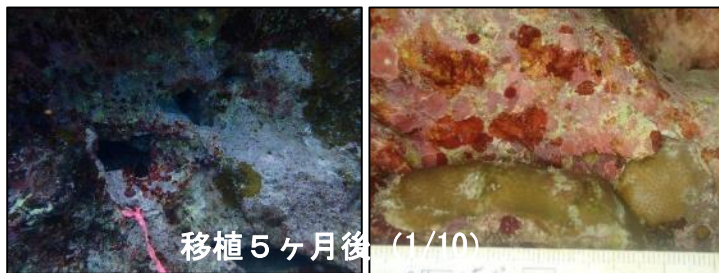
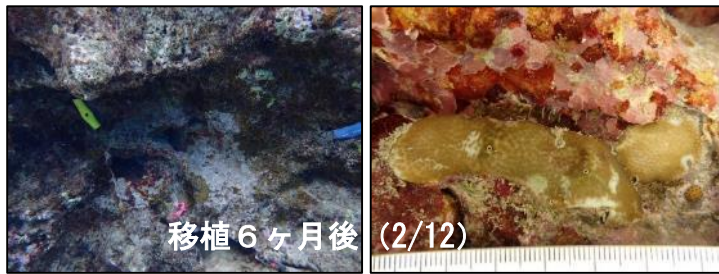
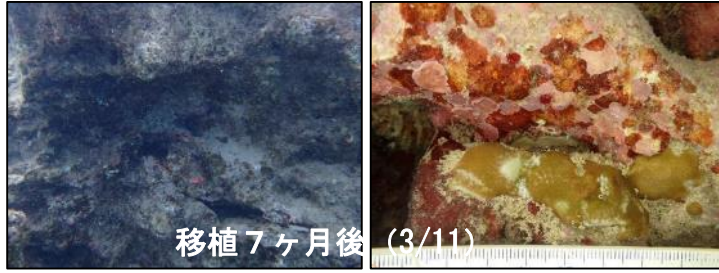
(3) オキナワハマサンゴ (No. 15) の移植先でのモニタリング状況

項目		内容			
諸元	調査時期	移植直後	移植5ヶ月後	移植6ヶ月後	移植7ヶ月後
	調査年月日	H30/8/9	H31/1/10	H31/2/12	H31/3/11
	調査時刻	9:33~9:41	9:54~10:02	9:28~9:38	9:29~9:41
	調査場所	※重要な種の保護の観点から表示していません。			
生息環境	水深 (m) ※	2.0m	3.2m	2.9m	3.5m
	水温 (°C)	29°C	22°C	21°C	22°C
	底質 (比率)	岩盤70%、砂30%			
	浮泥の状況	少ない (はたけば舞う程度)			
	海草類被度	0%	0%	0%	0%
	海藻類被度	5%未満	5%未満	5%未満	5%未満
群体の状況	サンゴ被度	5%未満	5%未満	5%未満	5%未満
	サイズ(長径)(cm)	6.6cm	6.6cm	6.6cm	6.6cm
	食害状況	なし	食痕らしき箇所が褐色を呈している	一部の食痕らしき箇所が褐色を呈している	食痕らしきものを確認
	白化状況	部分的に白化	なし	なし	なし
	病気状況	なし	なし	なし	なし
	再生産状況	なし	なし	なし	なし
特記事項			1/7 原因は不明であるが、一部物理的損傷あり。	一部の物理的損傷箇所は軟体部に覆われ、回復傾向にある。さらに、触手を伸ばしている様子を確認。	2/14 原因は不明であるが、一部物理的損傷あり。3/4 食痕らしき箇所が回復したことを確認

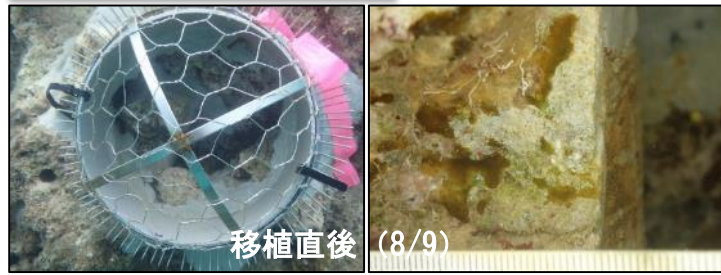
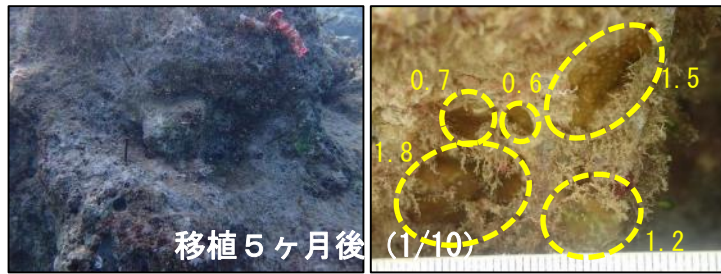
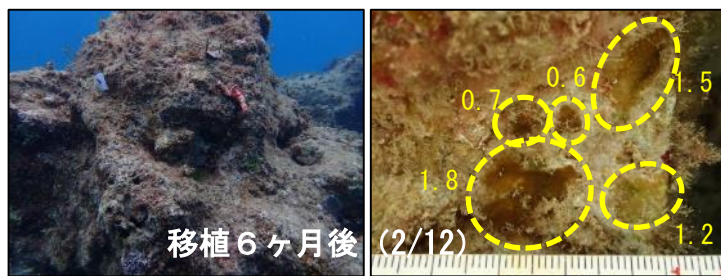
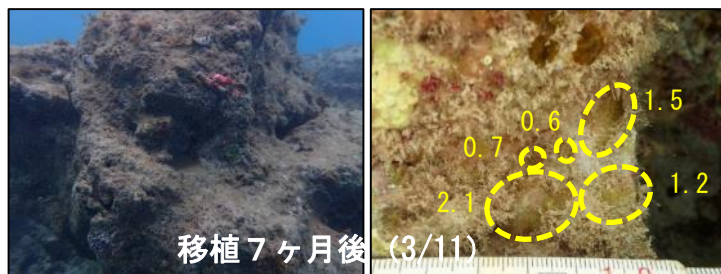
(4) オキナワハマサンゴ (No.16) の移植先でのモニタリング状況

項目		内容			
諸元	調査時期	移植直後	移植5ヶ月後	移植6ヶ月後	移植7ヶ月後
	調査年月日	H30/8/9	H31/1/10	H31/2/12	H31/3/11
	調査時刻	9:18~9:30	10:04~10:12	9:40~9:50	9:44~9:56
	調査場所	※重要な種の保護の観点から表示していません。			
生息環境	水深 (m) ※1	2.3m	3.5m	3.3m	3.7m
	水温 (°C)	29°C	22°C	21°C	22°C
	底質 (比率)	岩盤90%、砂10%			
	浮泥の状況	少ない (はたけば舞う程度)			
	海草類被度	0%	0%	0%	0%
	海藻類被度	40%	10%	5%	5%
群体の状況	サンゴ被度	1%未満	5%未満	5%未満	5%未満
	サイズ(長径) ※2 (cm)	左1.8cm 右1.5cm	左 1.8cm 左上①0.7cm 左上②0.6cm 右 1.5cm 右下 1.2cm (左1.8cm右1.5cm)	左 1.8cm 左上①0.7cm 左上②0.6cm 右 1.5cm 右下 1.2cm (左1.8cm右1.5cm)	左 2.1cm 左上①0.7cm 左上②0.6cm 右 1.5cm 右下 1.2cm (左1.8cm右1.5cm)
	食害状況	なし	なし	なし	なし
	白化状況	なし	なし	なし	なし
	病気状況	なし	なし	なし	なし
	再生産状況	なし	なし	なし	なし
特記事項

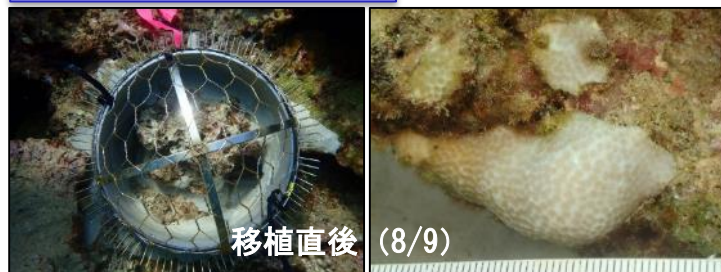
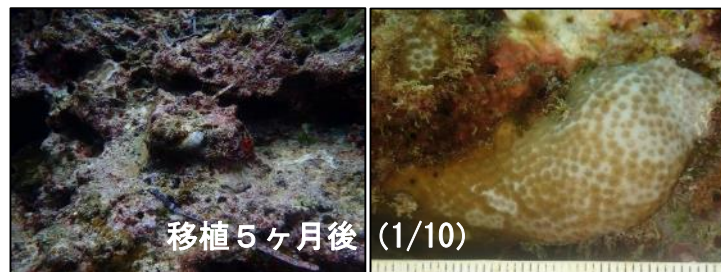
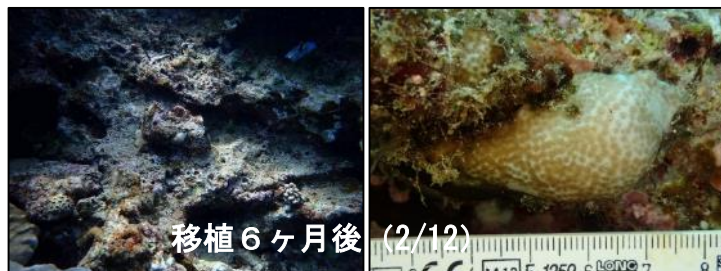
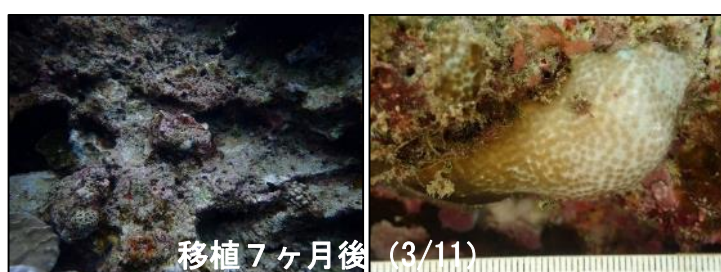
(5) オキナワハマサンゴ (No. 17) の移植先でのモニタリング状況

項目		内容			
諸元	調査時期	移植直後	移植5ヶ月後	移植6ヶ月後	移植7ヶ月後
	調査年月日	H30/8/9	H31/1/10	H31/2/12	H31/3/11
	調査時刻	10:50~11:37	13:10~13:17	10:28~10:40	13:43~13:51
	調査場所	※重要な種の保護の観点から表示していません。			
生息環境	水深 (m) ※	3.2m	4.0m	4.4m	3.7m
	水温 (°C)	29°C	23°C	22°C	22°C
	底質 (比率)	岩盤90%、砂10%			
	浮泥の状況	少ない (はたけば舞う程度)			
	海草類被度	0%	0%	0%	0%
	海藻類被度	5%	5%未満	5%未満	5%未満
群体の状況	サンゴ被度	10%	10%	10%	10%
	サイズ(長径)(cm)	5.6cm	5.6cm	5.6cm	5.6cm
	食害状況	なし	なし	なし	なし
	白化状況	部分的に白化	部分的に白化	部分的に白化	部分的に白化
	病気状況	なし	なし	なし	なし
再生産状況	なし	なし	なし	幼生放出およびその兆候を確認	
特記事項				2/14, 18, 28, 3/4, 7 幼生放出またはその兆候を確認。

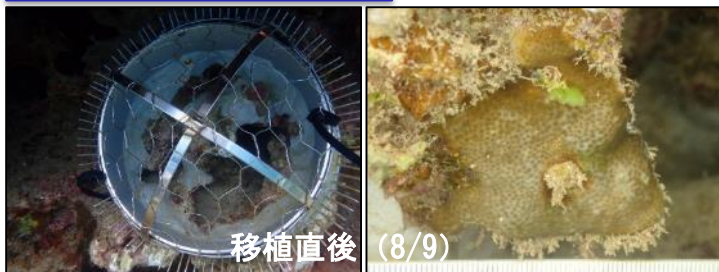
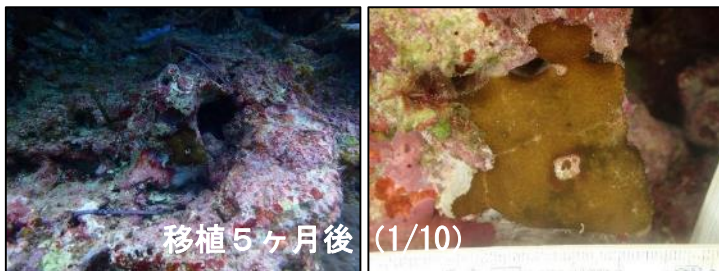
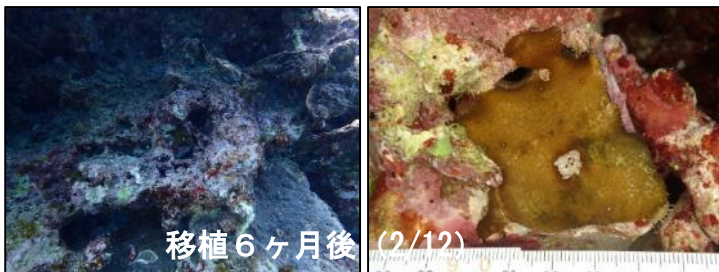
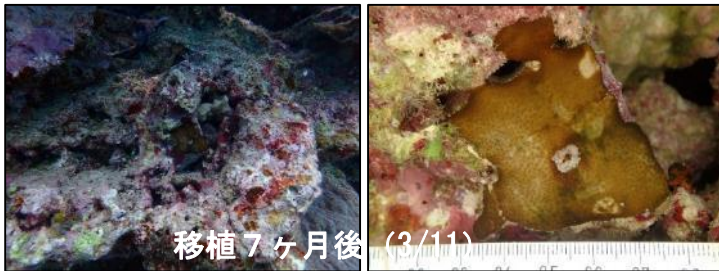
(6) オキナワハマサンゴ (No. 18) の移植先でのモニタリング状況

項目		内容			
諸元	調査時期	移植直後	移植5ヶ月後	移植6ヶ月後	移植7ヶ月後
	調査年月日	H30/8/9	H31/1/10	H31/2/12	H31/3/11
	調査時刻	11:38~11:44	13:27~13:36	10:50~11:00	13:59~14:05
	調査場所	※重要な種の保護の観点から表示していません。			
生息環境	水深 (m) ※	4.4m	4.9m	5.6m	4.9m
	水温 (°C)	29°C	23°C	22°C	23°C
	底質 (比率)	岩盤70%、砂30%			
	浮泥の状況	少ない (はたけば舞う程度)			
	海草類被度	0%	0%	0%	0%
	海藻類被度	5%	5%未満	5%未満	5%未満
	サンゴ被度	10%	10%	10%	10%
群体の状況	サイズ(長径)(cm)	5.5cm	5.5cm	5.5cm	5.7cm
	食害状況	なし	なし	なし	食痕らしき箇所は褐色が呈してきている。
	白化状況	なし	なし	なし	なし
	病気状況	なし	なし	なし	なし
	再生産状況	なし	なし	なし	なし
特記事項			12/13 原因は不明だが、一部物理的な損傷あり。1/7 食痕らしき箇所が回復したことを確認。	1/31 物理的な損傷痕が回復したことを確認。2/3 幼生放出を確認。	2/14 幼生放出の兆候を確認。2/14 食痕らしきもの確認

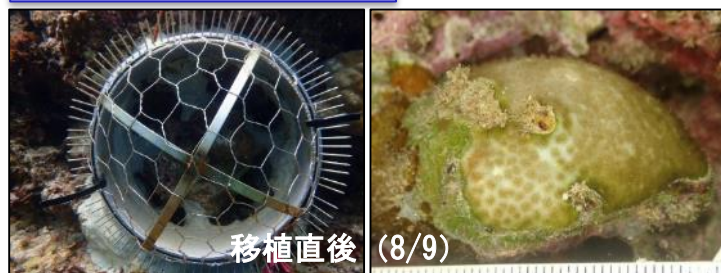
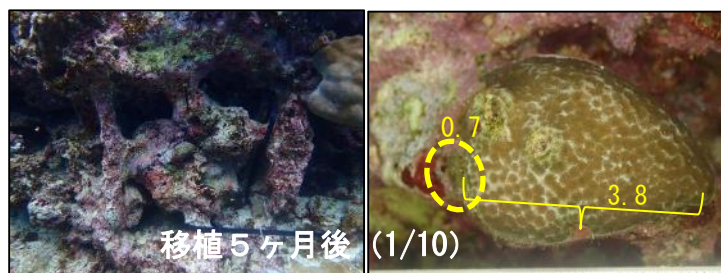
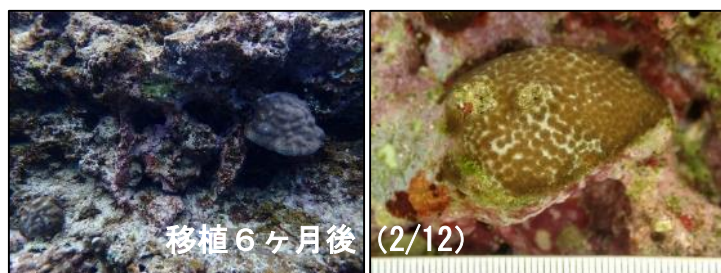
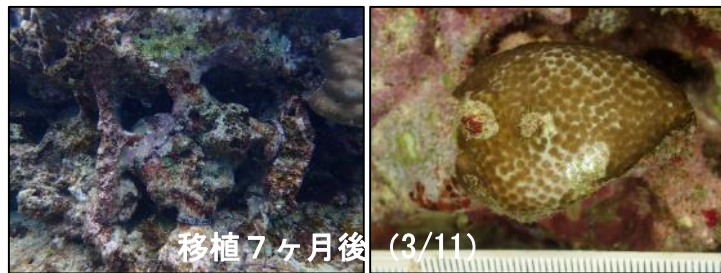
(7) オキナワハマサンゴ (No. 19) の移植先でのモニタリング状況

項目	内容				
	移植直後	移植5ヶ月後	移植6ヶ月後	移植7ヶ月後	
諸元	調査時期	H30/8/9	H31/1/10	H31/2/12	H31/3/11
	調査年月日	H30/8/9	H31/1/10	H31/2/12	H31/3/11
	調査時刻	14:35~14:45	14:15~14:22	13:05~13:15	13:25~13:31
	調査場所	※重要な種の保護の観点から表示していません。			
生息環境	水深 (m) ※1	4.8m	4.4m	5.0m	4.4m
	水温 (°C)	29°C	23°C	22°C	22°C
	底質 (比率)	岩盤70%、砂30%			
	浮泥の状況	少ない (はたけば舞う程度)			
	海草類被度	0%	0%	0%	0%
	海藻類被度	10%	5%未満	5%未満	5%未満
群体の状況	サンゴ被度	10%	10%	10%	10%
	サイズ(長径) ※2 (cm)	3.8cm	左0.7cm 右3.8cm (3.8cm)	3.8cm	3.8cm
	食害状況	なし	なし	なし	食痕らしきものを確認
	白化状況	なし	なし	なし	なし
	病気状況	なし	なし	なし	なし
再生産状況	なし	なし	なし	プラヌラ放出の兆候を確認	
特記事項			1/28 左右の群体が融合し、1つの群体となったことを確認。 1/31, 2/3 幼生放出またはその兆候を確認。	2/14, 21, 25, 28, 3/4, 7 幼生放出またはその兆候を確認。

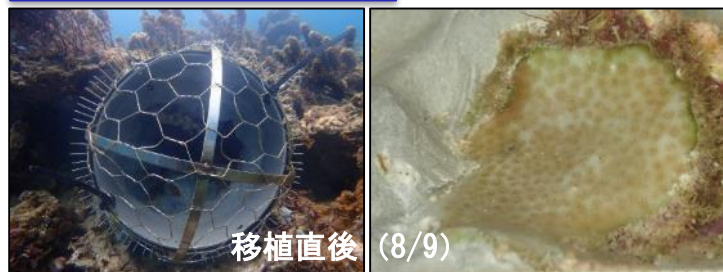
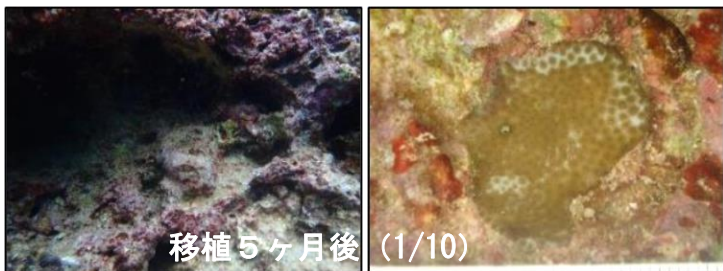
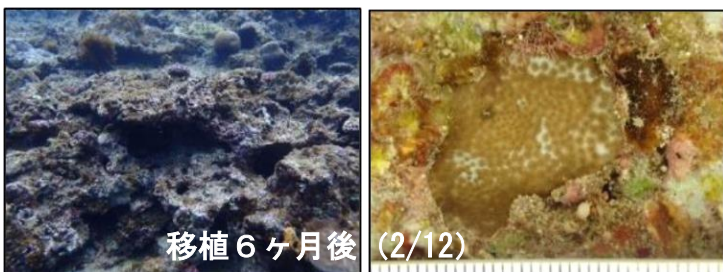
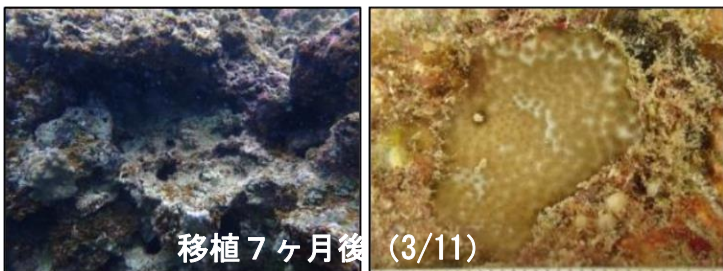
(8) オキナワハマサンゴ (No. 20) の移植先でのモニタリング状況

項目		内容			
諸元	調査時期	移植直後	移植5ヶ月後	移植6ヶ月後	移植7ヶ月後
	調査年月日	H30/8/9	H31/1/10	H31/2/12	H31/3/11
	調査時刻	15:01~15:13	14:44~14:51	13:26~13:36	13:04~13:18
	調査場所	※重要な種の保護の観点から表示していません。			
生息環境	水深 (m) ※	5.1m	4.3m	4.9m	4.4m
	水温 (°C)	29°C	23°C	22°C	22°C
	底質 (比率)	岩盤80%、砂20%			
	浮泥の状況	少ない (はたけば舞う程度)			
	海草類被度	0%	0%	0%	0%
	海藻類被度	10%	5%未満	5%未満	5%未満
	サンゴ被度	10%	10%	10%	10%
群体の状況	サイズ(長径)(cm)	3.3cm	3.3cm	3.3cm	3.3cm
	食害状況	なし	なし	なし	なし
	白化状況	部分的に白化	部分的に白化	部分的に白化	部分的に白化
	病気状況	なし	なし	なし	なし
	再生産状況	なし	なし	なし	なし
特記事項

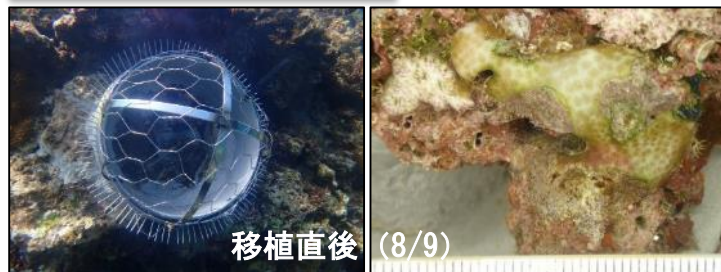
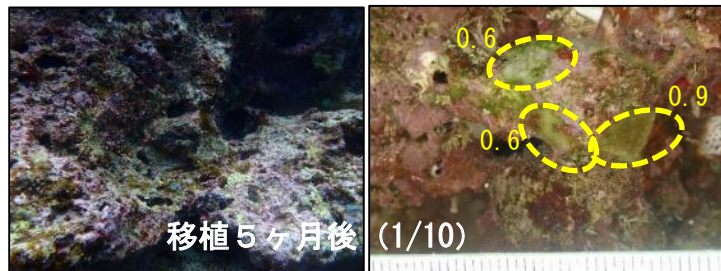
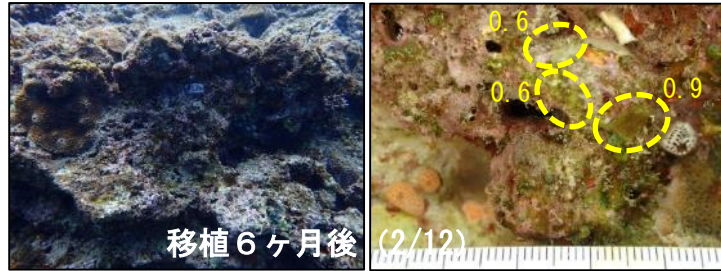
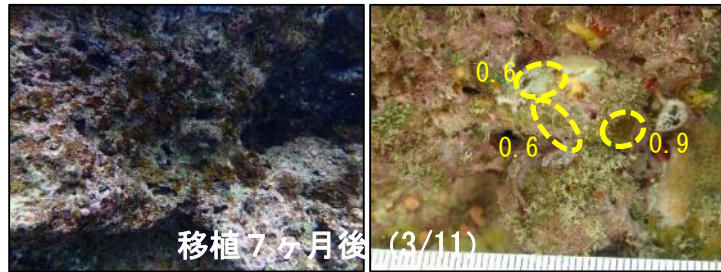
(9) オキナワハマサンゴ (No. 22) の移植先でのモニタリング状況

項目		内容			
諸元	調査時期	移植直後	移植5ヶ月後	移植6ヶ月後	移植7ヶ月後
	調査年月日	H30/8/9	H31/1/10	H31/2/12	H31/3/11
	調査時刻	14:46~15:00	14:23~14:33	13:15~13:25	13:24~13:39
	調査場所	※重要な種の保護の観点から表示していません。			
生息環境	水深 (m) ※1	5.1m	4.4m	5.1m	4.5m
	水温 (°C)	29°C	23°C	22°C	22°C
	底質 (比率)	岩盤80%、砂20%			
	浮泥の状況	少ない (はたけば舞う程度)			
	海草類被度	0%	0%	0%	0%
	海藻類被度	10%	5%未満	5%未満	5%未満
	サンゴ被度	10%	10%	10%	10%
群体の状況	サイズ(長径) ※2 (cm)	3.0cm	上 0.6cm 下 0.6cm 右下0.9cm (3.0cm)	上 0.6cm 下 0.6cm 右下0.9cm (3.0cm)	上 0.6cm 下 0.6cm 右下0.9cm (3.0cm)
	食害状況	なし	なし	なし	なし
	白化状況	部分的に白化	部分的に白化	部分的に白化	部分的に白化
	病気状況	なし	なし	なし	なし
	再生産状況	なし	なし	なし	なし
	特記事項		1/7 原因は不明であるが、一部物理的な損傷あり。

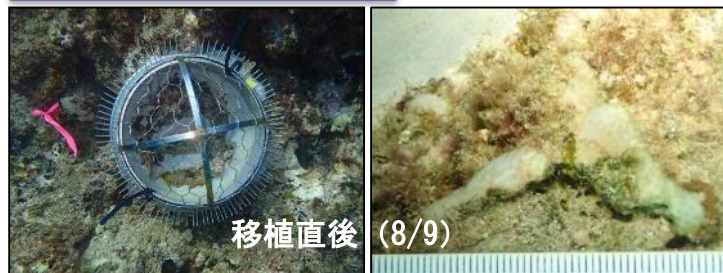
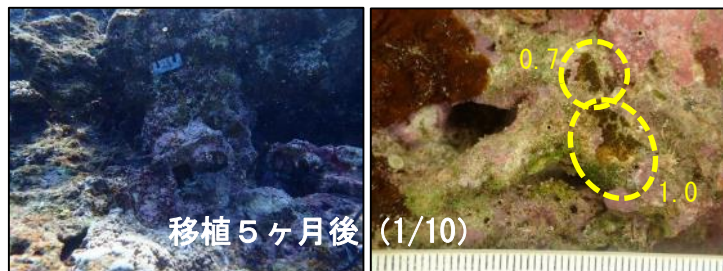
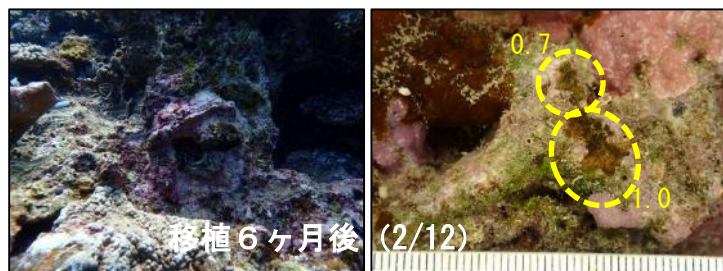
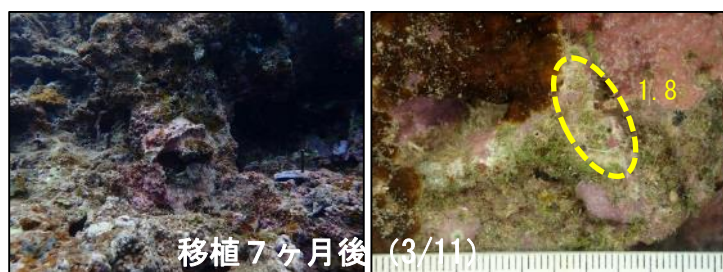
(10) オキナワハマサンゴ (No.23) の移植先でのモニタリング状況

項目		内容			
諸元	調査時期	移植直後	移植5ヶ月後	移植6ヶ月後	移植7ヶ月後
	調査年月日	H30/8/9	H31/1/10	H31/2/12	H31/3/11
	調査時刻	11:45~11:56	13:19~13:26	10:40~10:50	13:52~13:58
	調査場所	※重要な種の保護の観点から表示していません。			
生息環境	水深 (m) ※1	3.8m	4.3m	4.9m	4.2m
	水温 (°C)	29°C	23°C	22°C	22°C
	底質 (比率)	岩盤90%、砂10%			
	浮泥の状況	少ない (はたけば舞う程度)			
	海草類被度	0%	0%	0%	0%
	海藻類被度	5%	5%未満	5%未満	5%未満
群体の状況	サンゴ被度	10%	10%	10%	10%
	サイズ(長径) ※2 (cm)	4.5cm	上0.7cm 下1.0cm (4.5cm)	上0.7cm 下1.0cm (4.5cm)	1.8cm
	食害状況	なし	なし	なし	なし
	白化状況	部分的に白化	—※3	—※3	—※3
	病気状況	なし	なし	なし	なし
	再生産状況	なし	なし	なし	なし
特記事項			12/13 原因は不明だが、一部物理的な損傷あり		2/14 付着していたサンゴモ類の剥離により、上下の群体の生存部が繋がっていることを確認

※3 白化状況は、1/7以降、共肉とポリブが委縮し不明瞭なため、白化の評価が困難な状況。

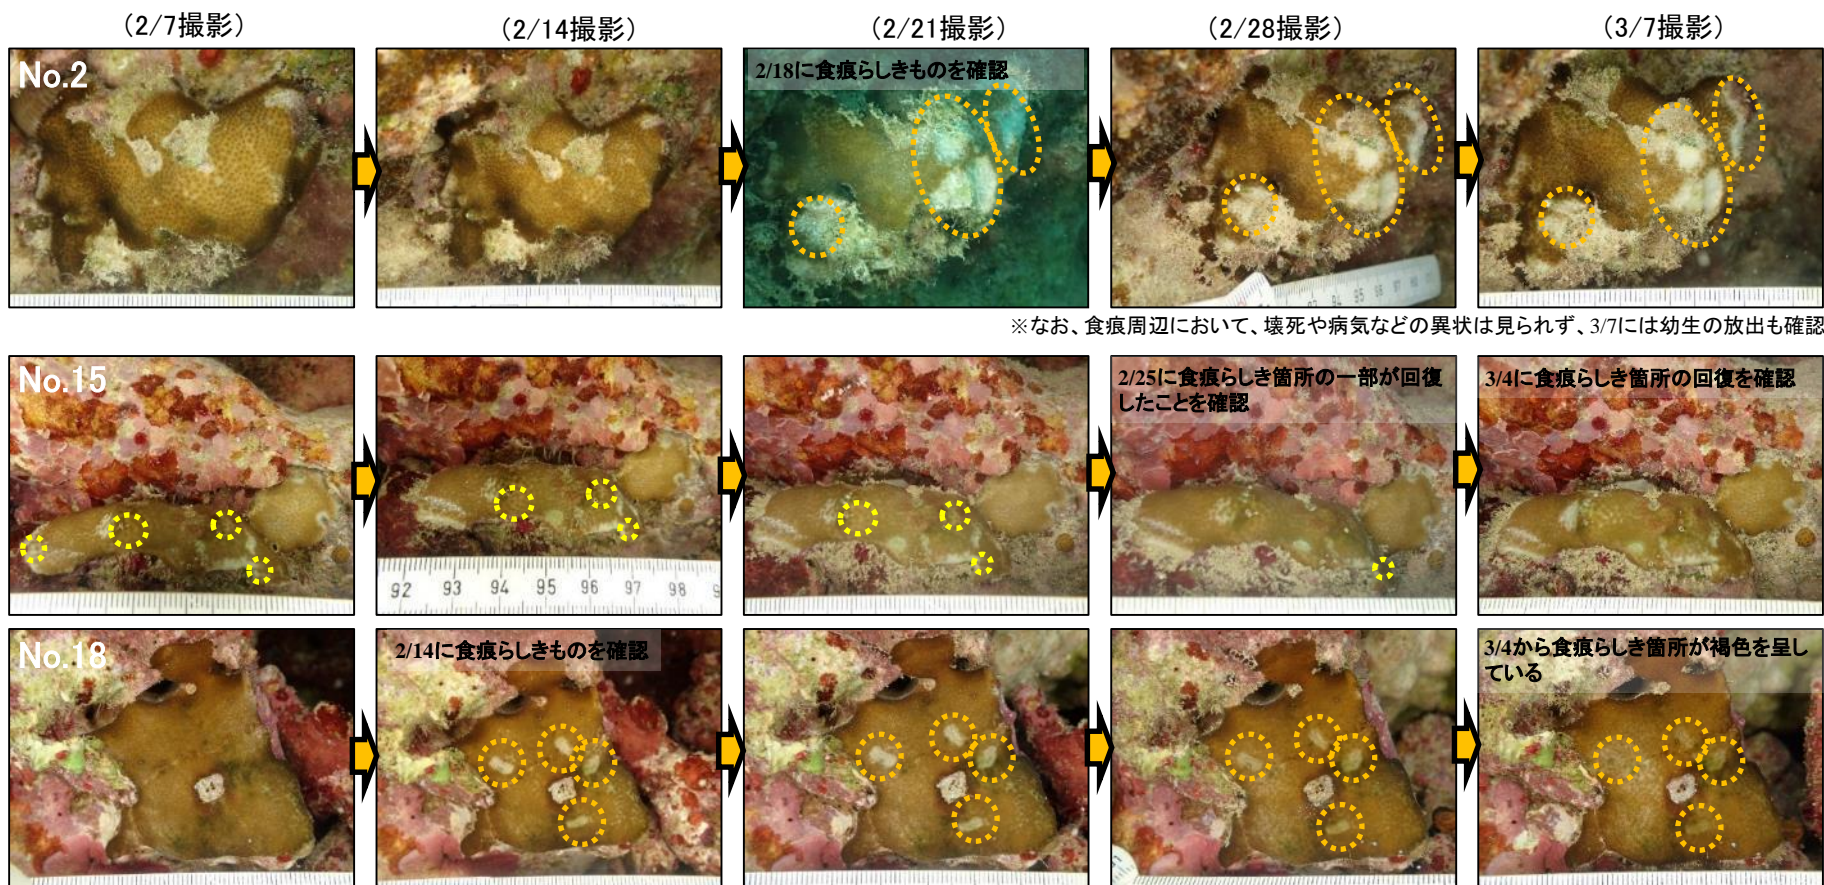
食痕らしきものが確認されたオキナワハマサンゴの確認場所

食害防止籠の撤去後（平成30年11月1日以降）に食痕らしきものが確認されたオキナワハマサンゴNo. 2, 15, 18の計3群体について経過観察の状況を整理。

平成30年11月1日に確認された食痕らしきもののうち、経過観察を継続していたNo. 15は、3月4日に回復した状況を確認。

No. 2が平成31年2月18日、No. 18が2月14日に新たに食痕らしきものを確認。共に回復がうかがわれるが、今後も引き続きモニタリングを継続し、サンゴ類の状況を観察する考え。

※なお、食痕周辺において、壊死や病気などの異状は見られず、3/7には幼生の放出も確認

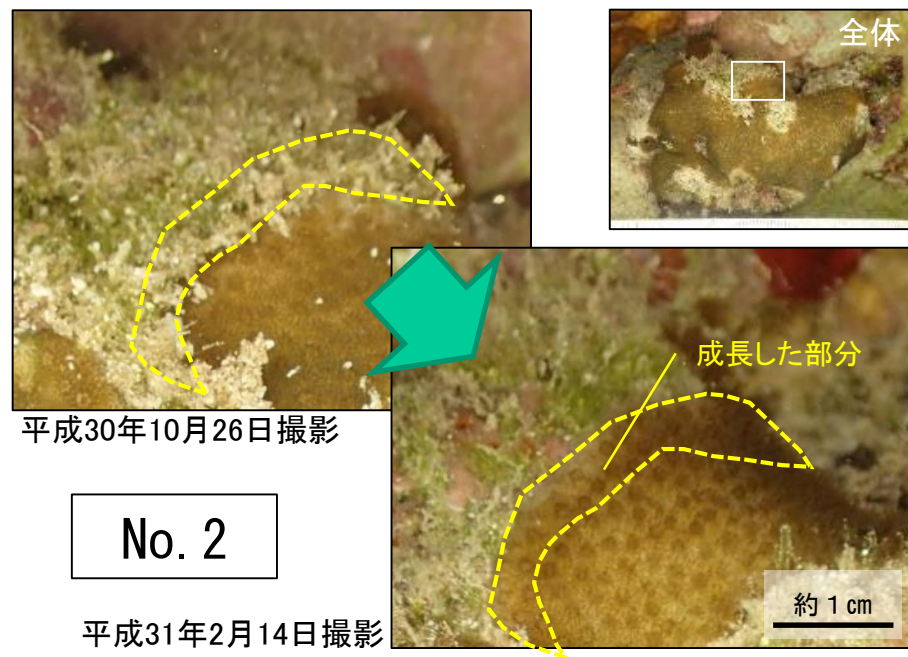
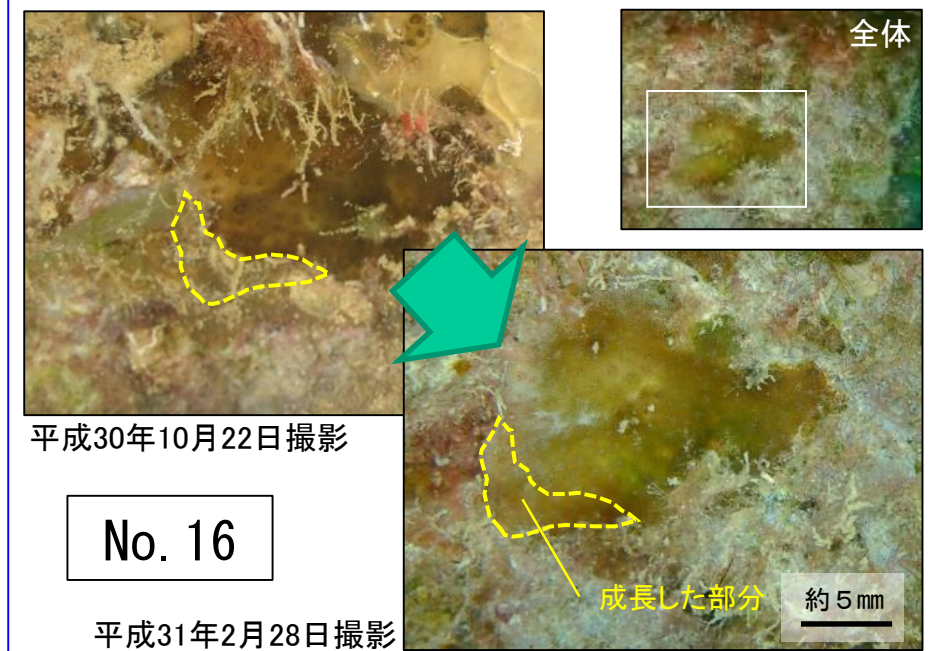
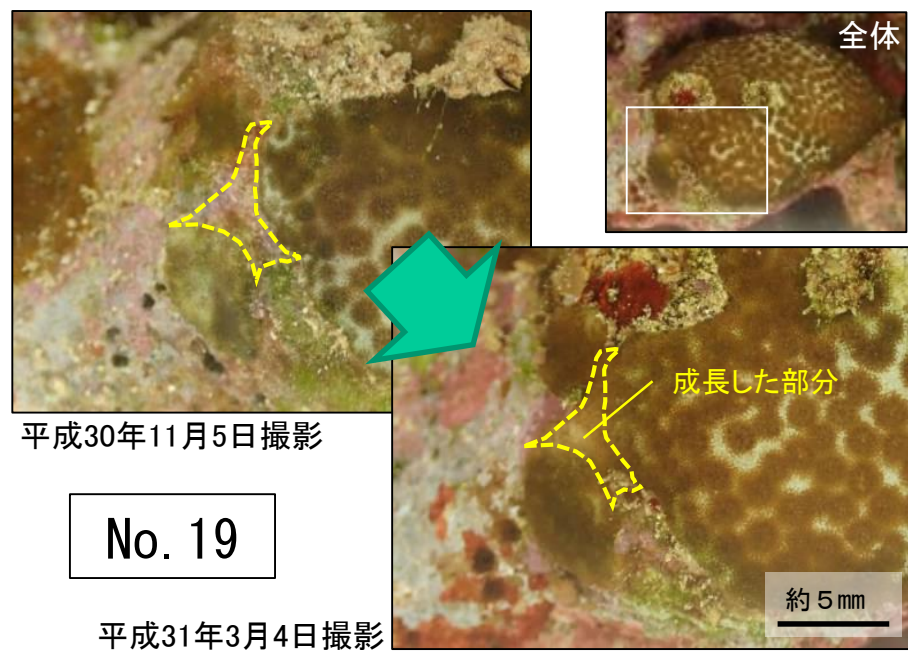
移植後に成長が確認できた群体の一覧

(12) 成長が確認された移植サンゴ群体について
 移植サンゴ群体(No.2・No.16・No.19)の縁辺で群体が成長している状況を確認。今回までに成長が確認された群体は計6群体。
