【巻末資料】

- 1.台風11号接近時(令和4年9月)の状況について
- 2.現地実証試験の実施/モニタリング結果/嘉陽海域

1.台風11号接近時(令和4年9月)の状況について

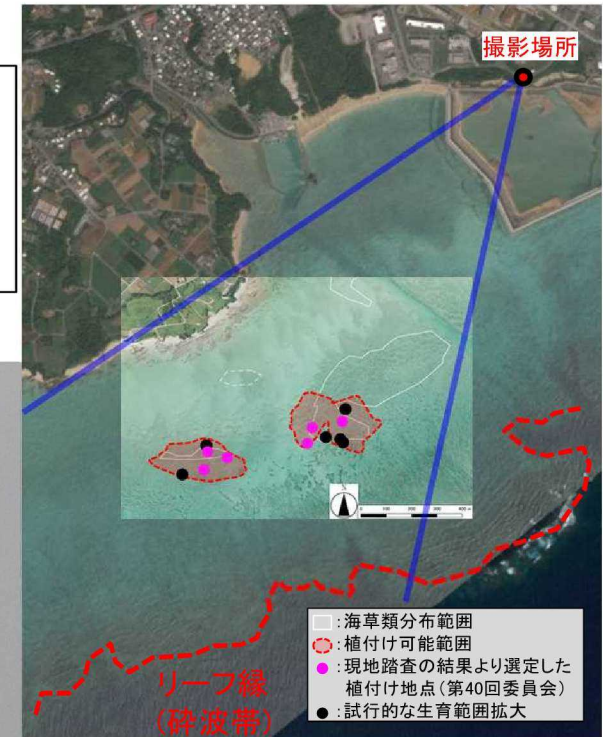
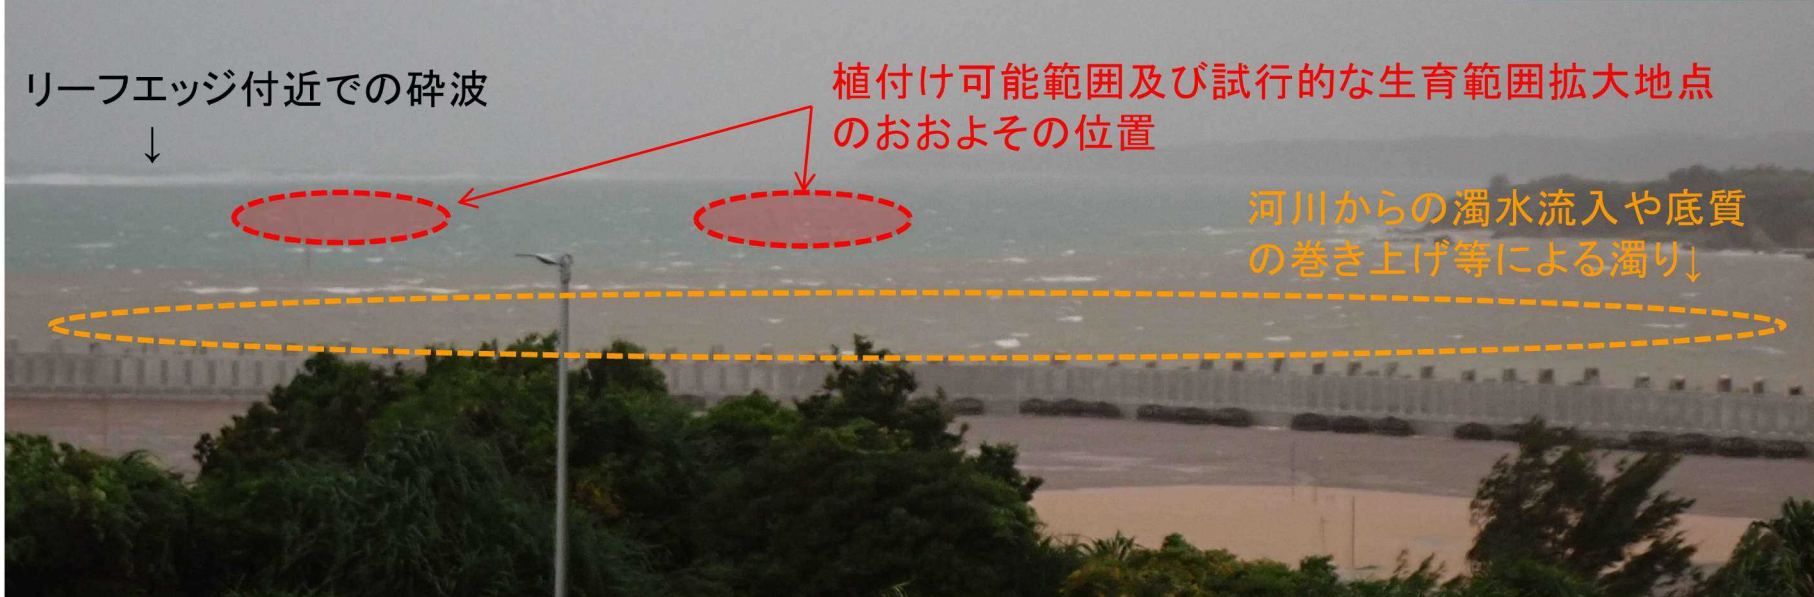
豊原海域状況(撮影日時 9月4日 17:50)

- ・台風11号接近時(令和4年9月)の豊原海域の状況を示す。
- ・リーフエッジ付近において砕波が発生していた。
- ・また、リーフ内において風浪に伴う白波、河川からの濁水流入や底質の巻き上げによる濁りがみられた。

リーフエッジ付近での砕波

河川からの濁水流入や底質
の巻き上げ等による濁り↓

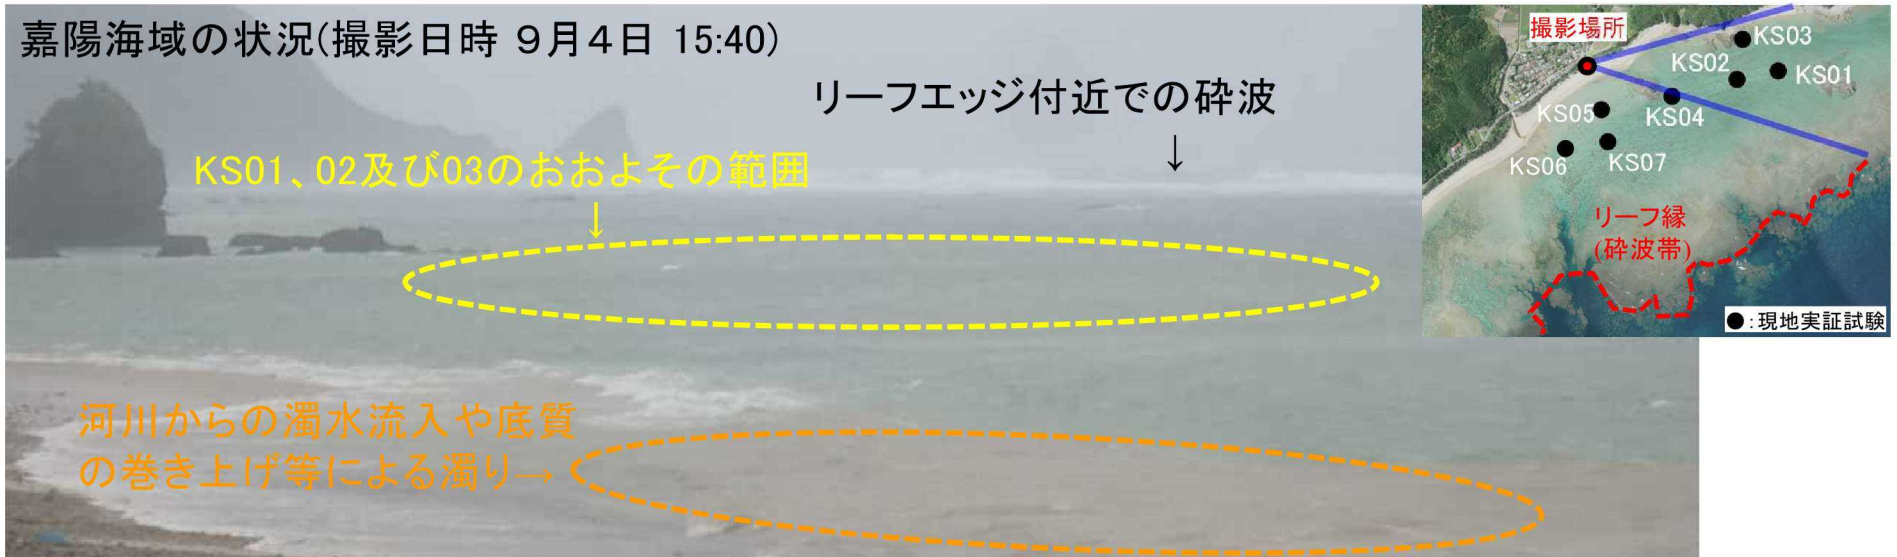
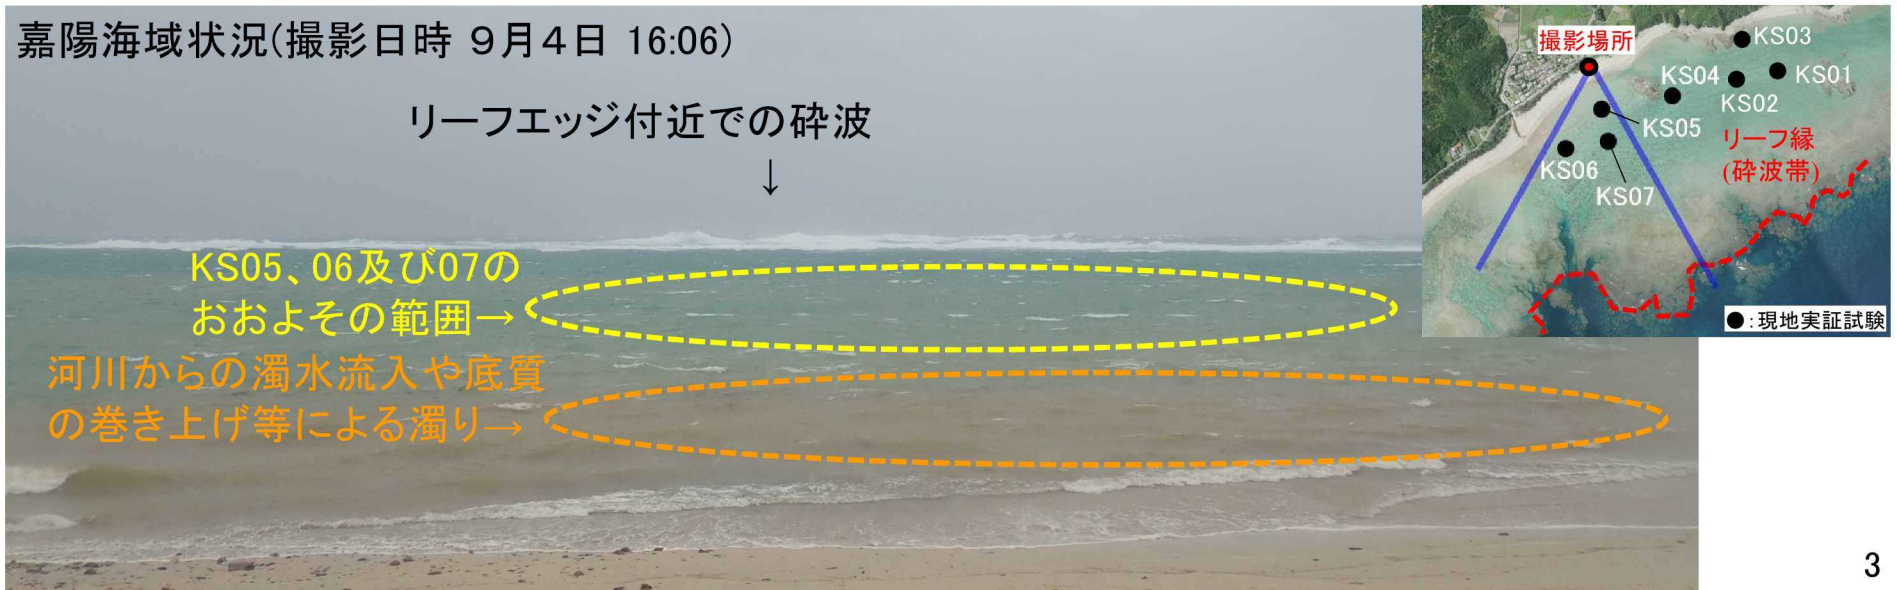
- ・台風11号接近時(令和4年9月)の嘉陽海域の状況を示す。
- ・リーフエッジ付近において碎波が発生していた。
- ・また、リーフ内において風浪に伴う白波、河川からの濁水流入や底質の巻き上げによる濁りがみられた。

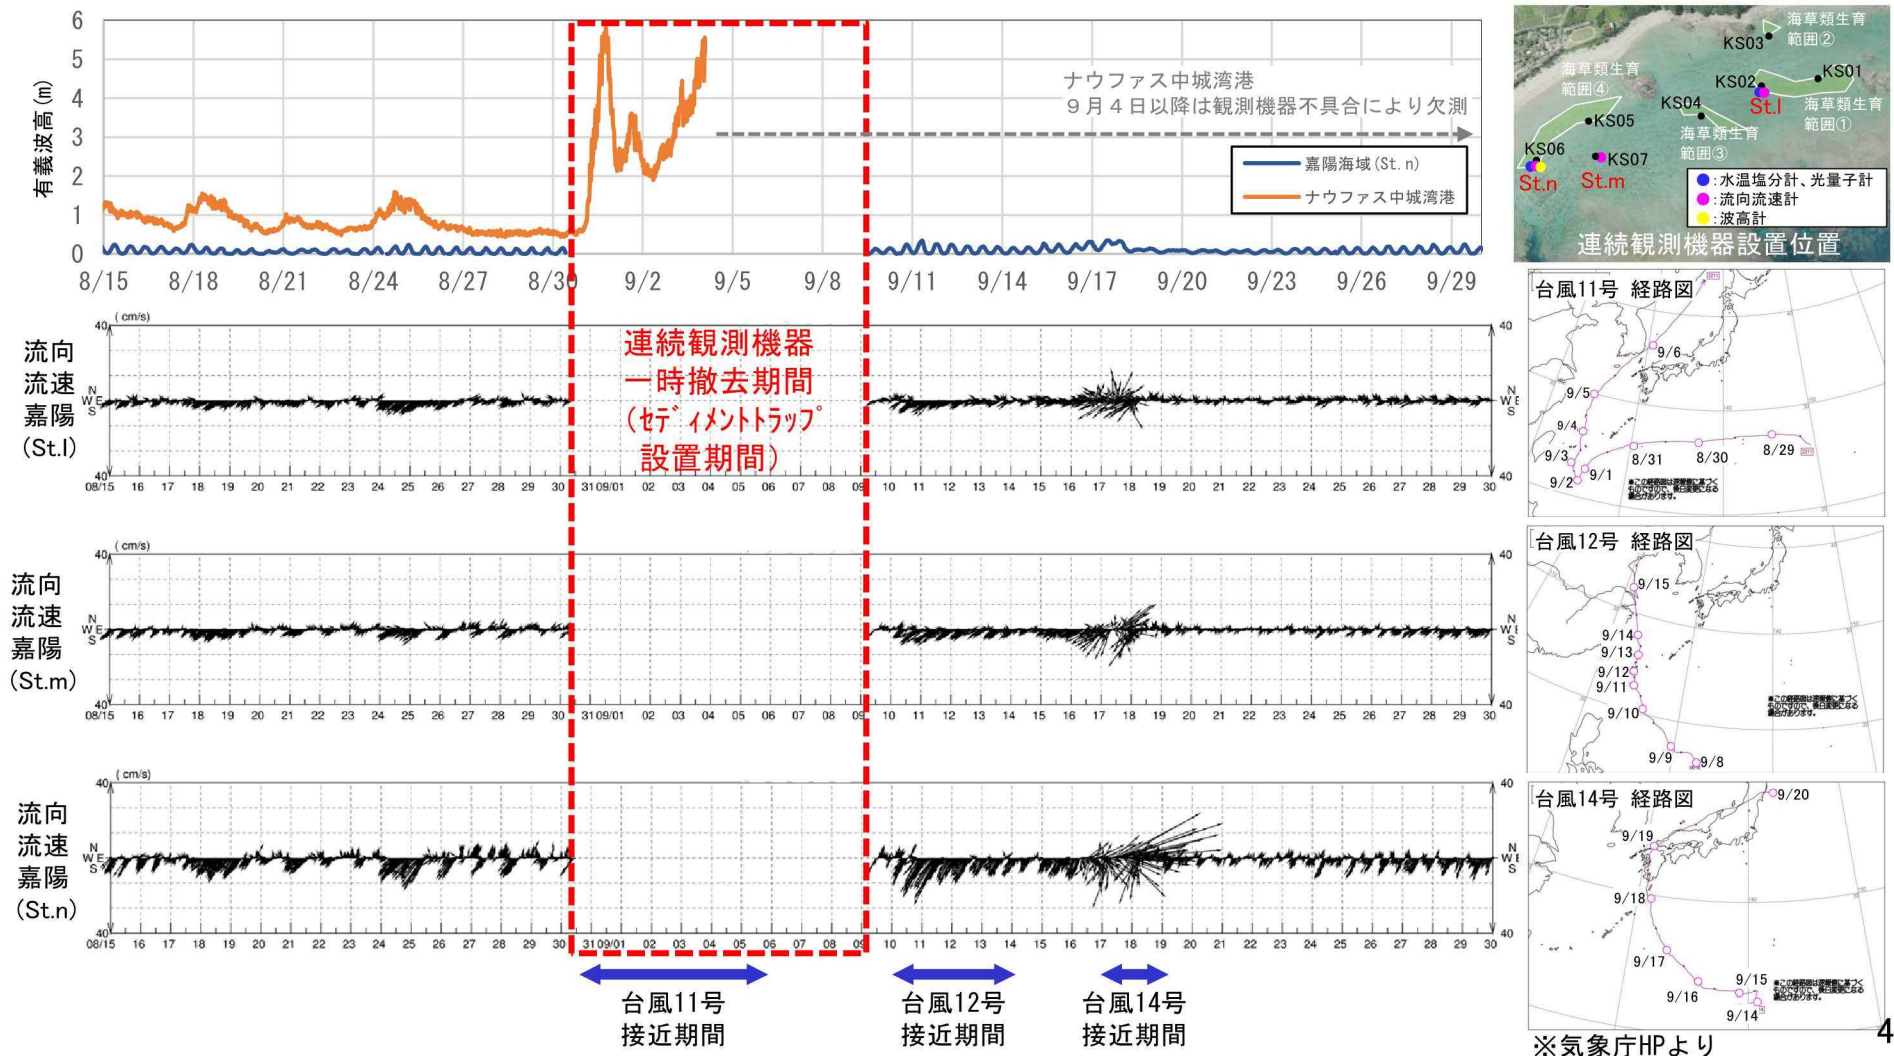
- ・台風11、12、14号接近時(令和4年8月下旬～9月中旬)の、嘉陽海域における有義波高及び流向流速の連続観測結果を下図に示す。
- ・嘉陽海域の有義波高は、台風12号接近時の9月11日に最大0.34m、14号接近時の9月17日に最大0.35mであった。また、ナウファス中城湾港の有義波高は、台風11号接近時の8月31日に最大5.81mであった。
- ・なお、台風11号接近に伴う連続観測機器の破損・流失を防止するため、8月30日～9月9日の期間に同機器を一時的に撤去し、セディメントトラップを設置して高波浪による海底面への影響を把握することとした(資料5 p.9参照)。

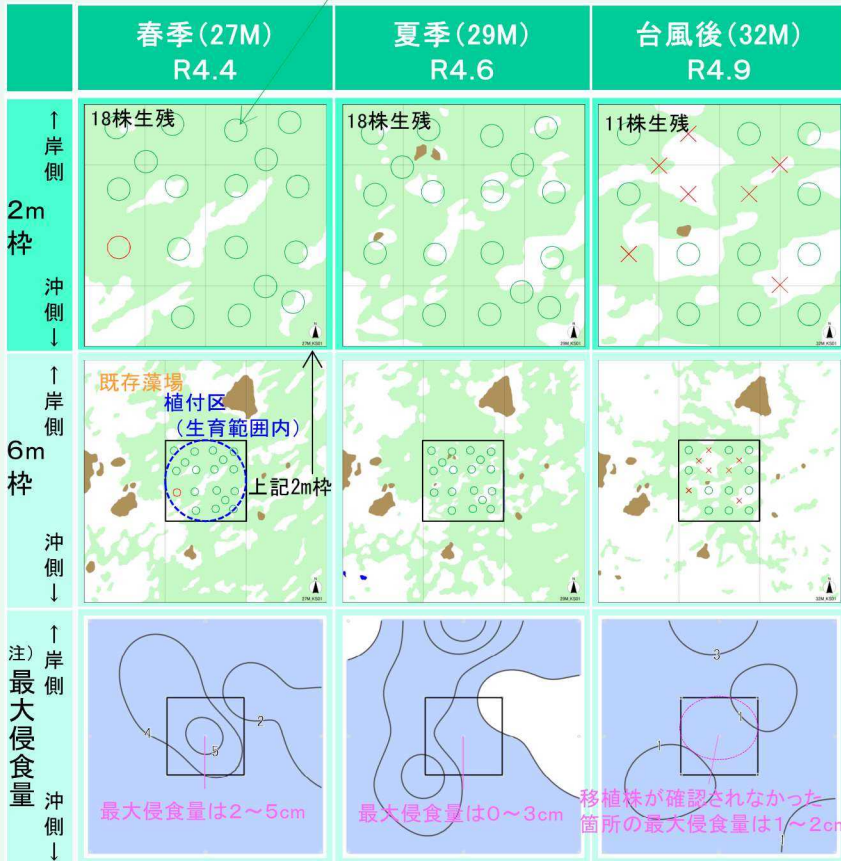
<KS01> (水深D.L.-1.2m)

- ・台風後(32M)の目視による生残株数は、11株であった。
- ・台風後(32M)の2m枠内の最大侵食量は1~2cm、移植株が確認されなかった箇所は1~2cmであった。

既存の海草と区別がつかない株

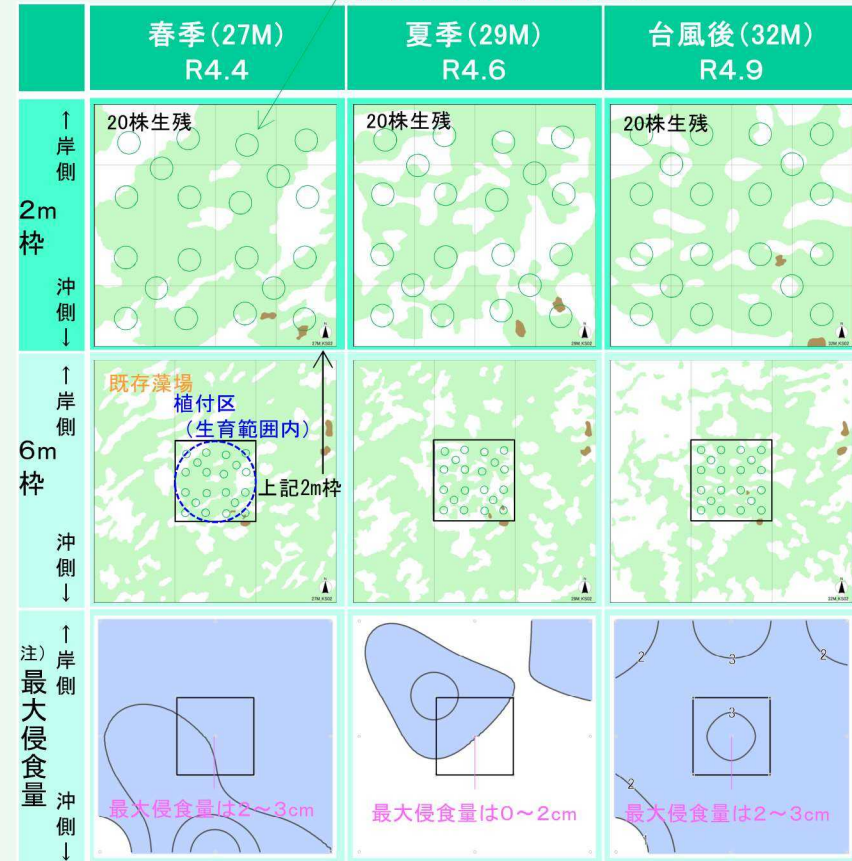
<KS02> (水深D.L.-1.2m)

- ・台風後(32M)の目視による生残株数は、20株であった。
- ・台風後(32M)の2m枠内の最大侵食量は2~3cmであった。

既存の海草と区別がつかない株

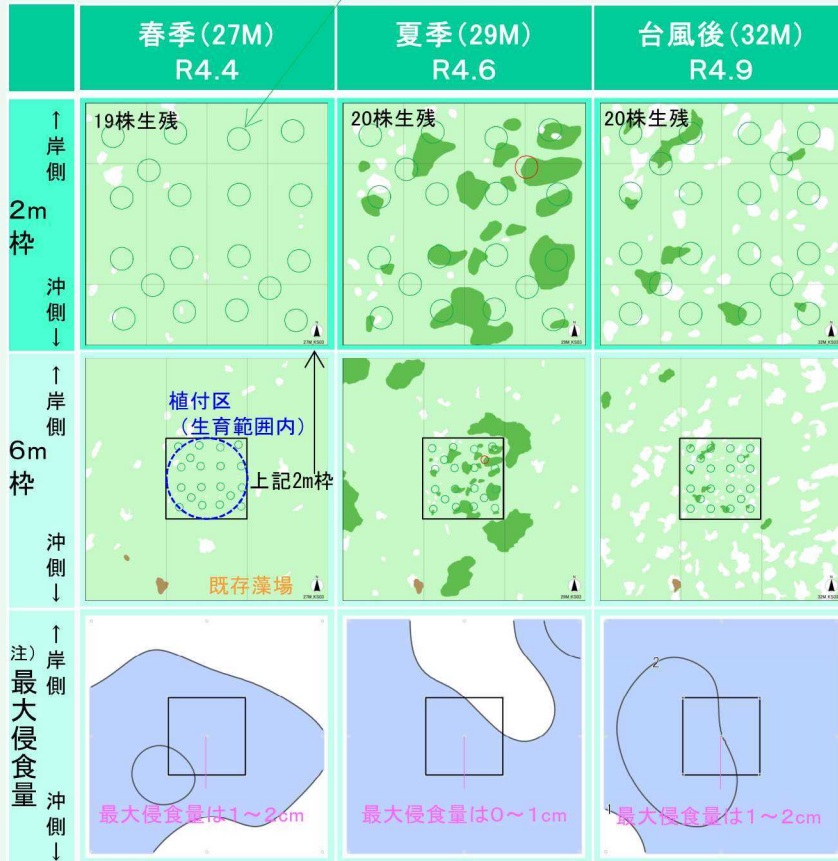
<KS03> (水深D.L.-1.0m)

- ・台風後(32M)の目視による生残株数は、20株であった。
- ・台風後(32M)の2m枠内の最大侵食量は1~2cmであった。

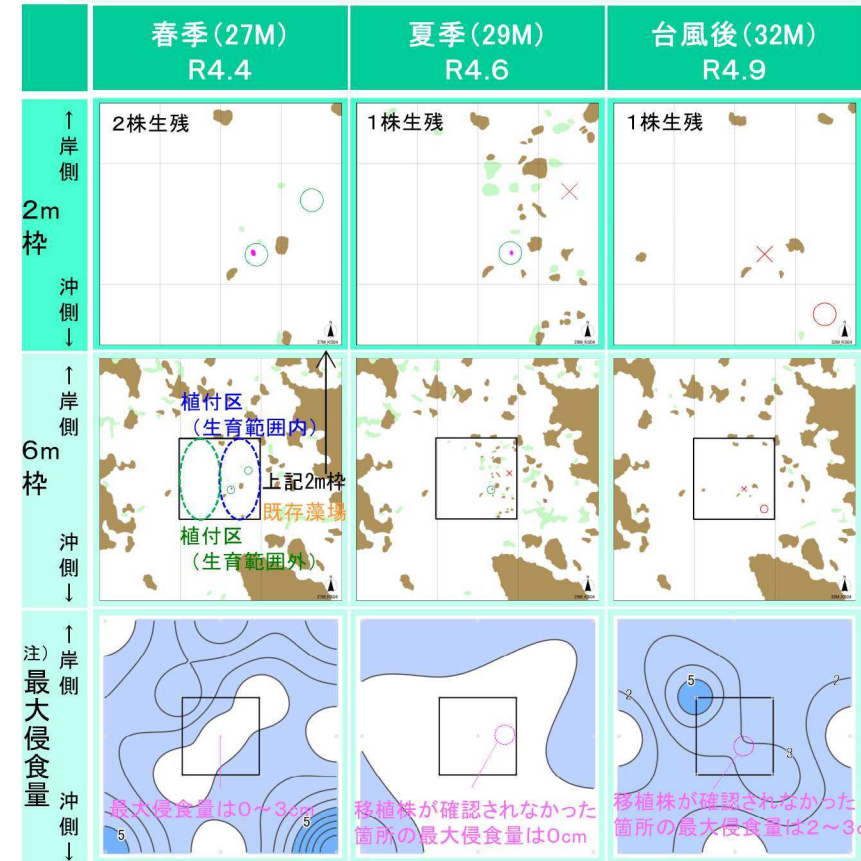
<KS04> (水深D.L.-1.3m)

- ・台風後(32M)の目視による生残株数は、1株であった。
- ・台風後(32M)の2m枠内の最大侵食量は2~5cm、移植株が確認されなかった箇所は2~3cmであった。

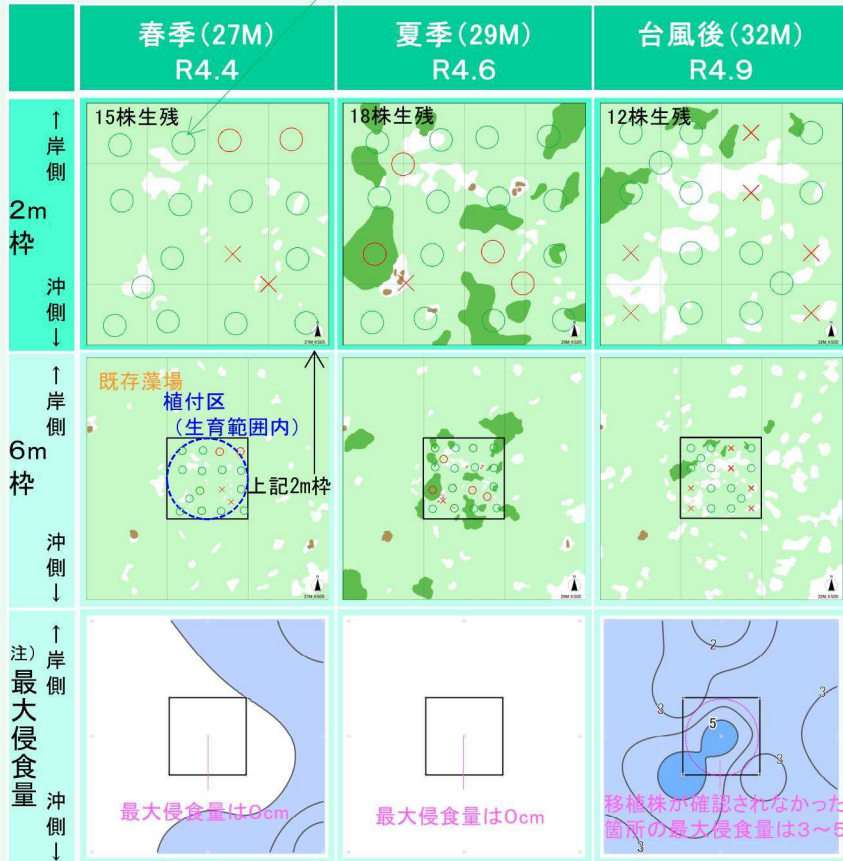
<KS05> (水深D.L.-1.1m)

- ・台風後(32M)の目視による生残株数は、12株であった。
- ・台風後(32M)の2m枠内の最大侵食量は2~5cm、移植株が確認されなかった箇所は3~5cmであった。

既存の海草と区別がつかない株

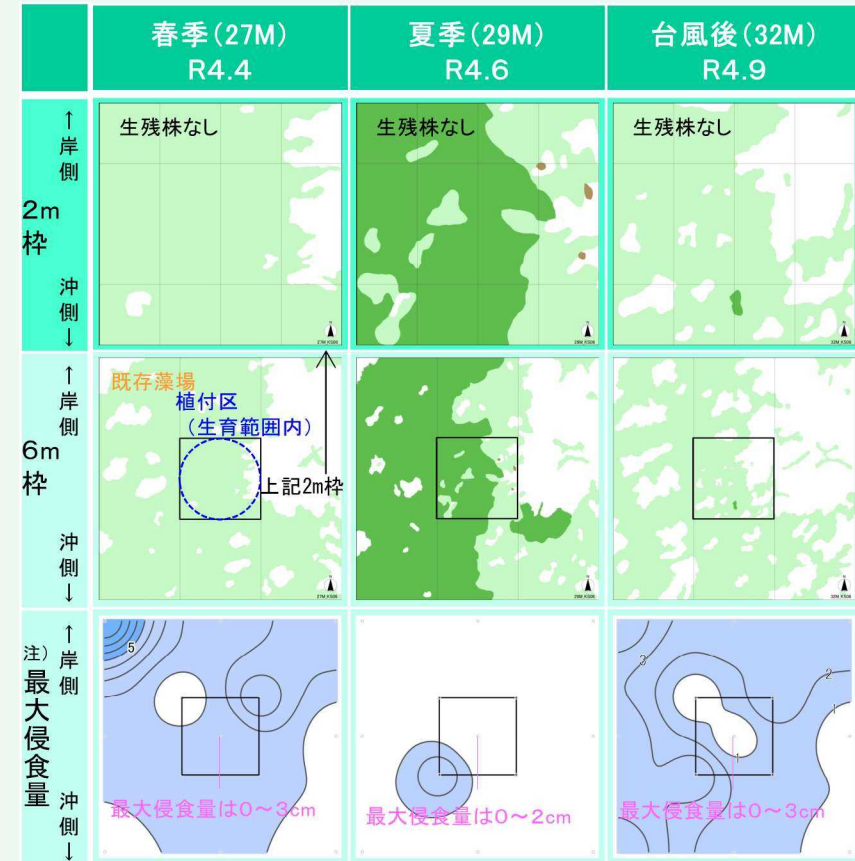
<KS06> (水深D.L.-1.0m)

- ・台風後(32M)の目視による生残株数は、0株であった。
- ・台風後(32M)の2m枠内の最大侵食量は0~3cmであった。

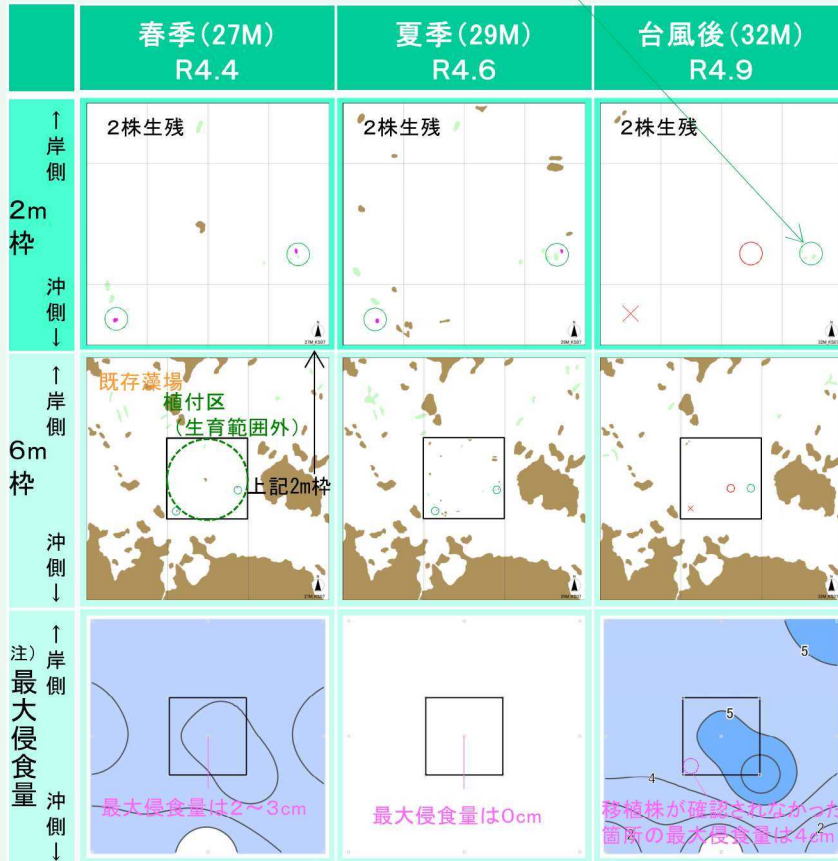
<KS07> (水深D.L.-1.3m)

- ・台風後(32M)の目視による生残株数は、2株であった。
- ・台風後(32M)の2m枠内の最大侵食量は4~6cm、移植株が確認されなかった箇所は4cmであった。

既存の海草と区別がつかない株

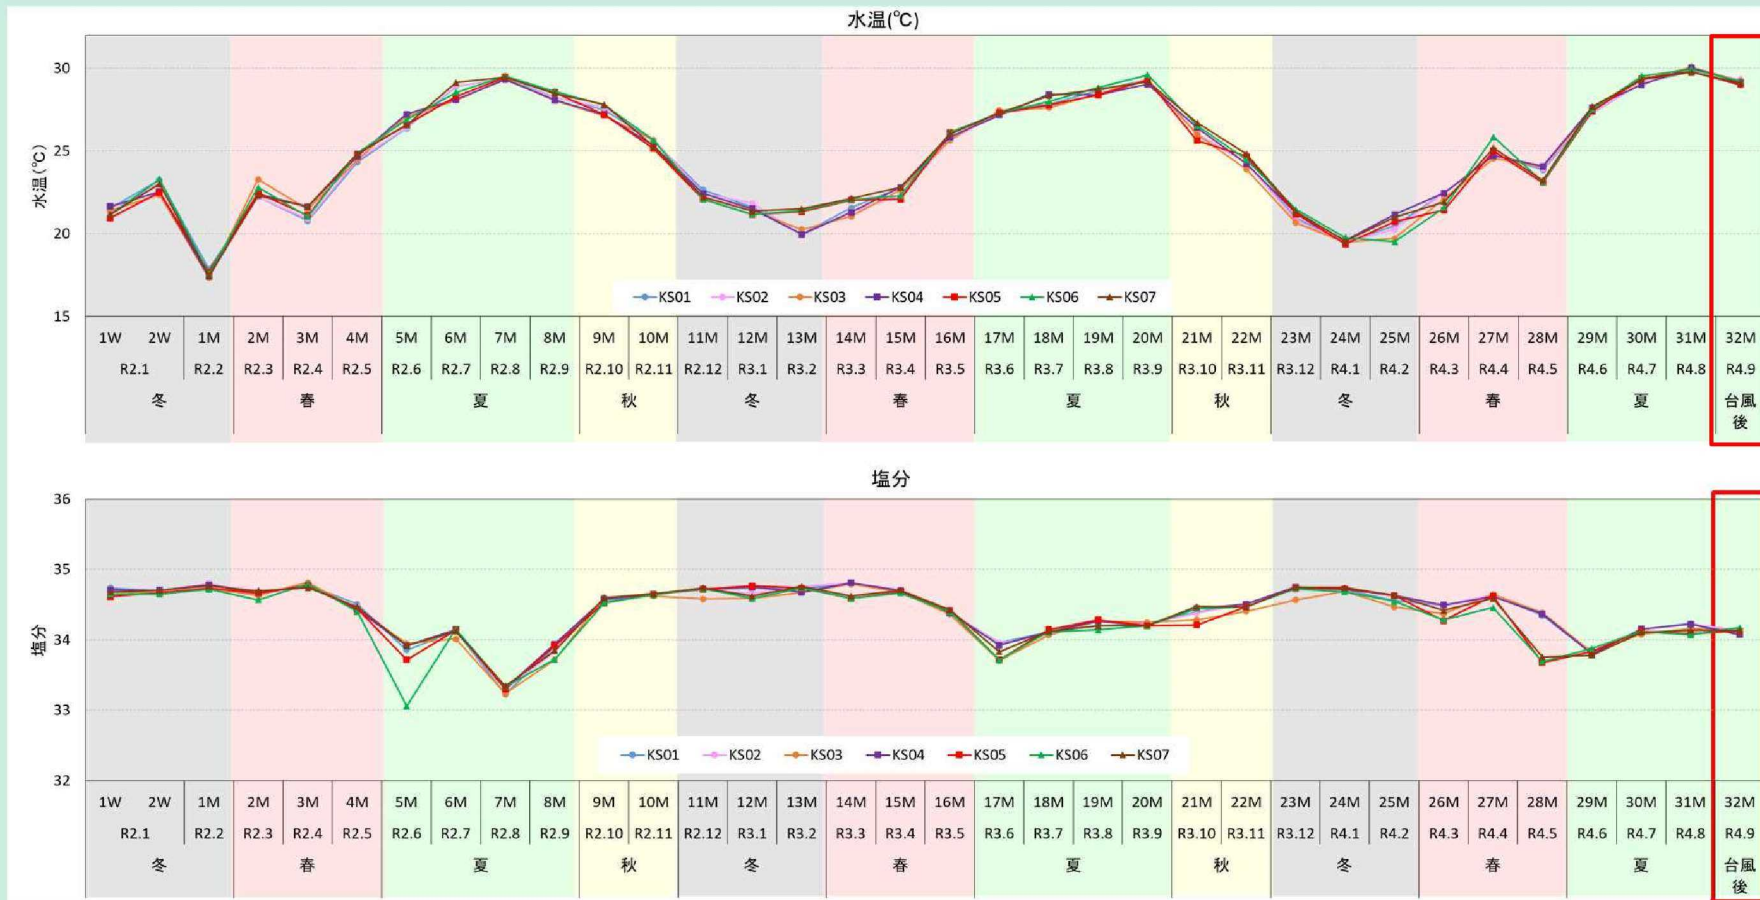
モニタリング結果（水温・塩分）

・台風後(32か月後モニタリング)の各地点の水温は29.0～29.3℃、塩分は34.1～34.2であった。

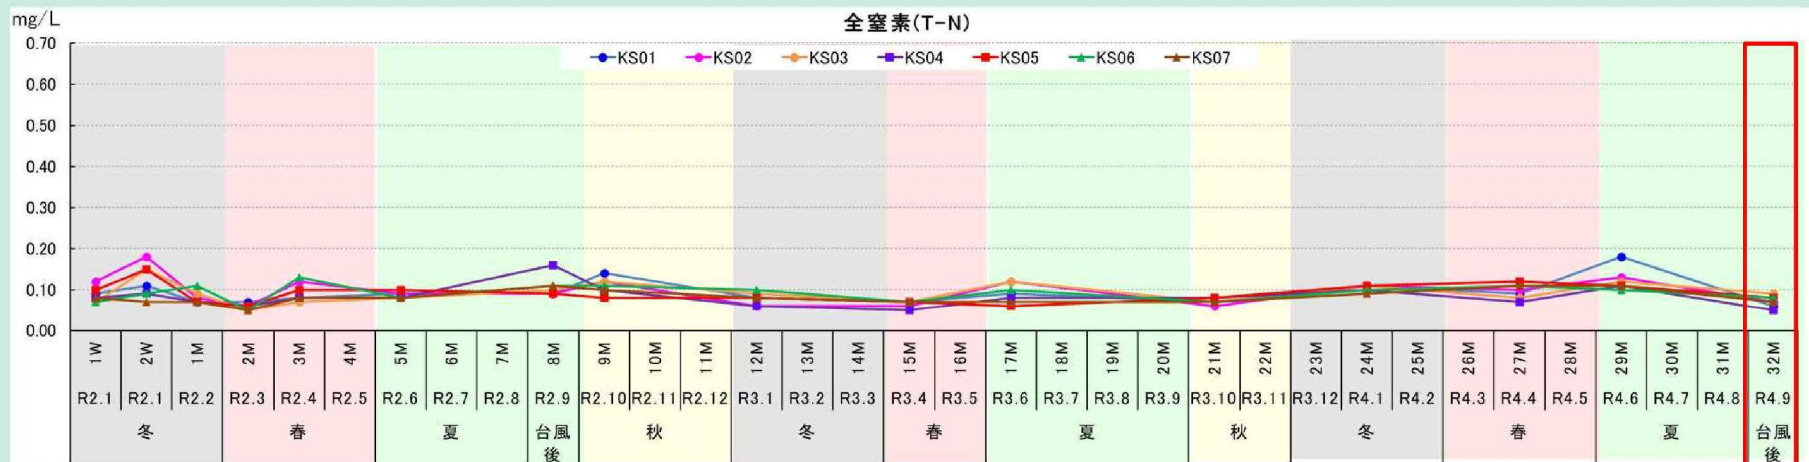
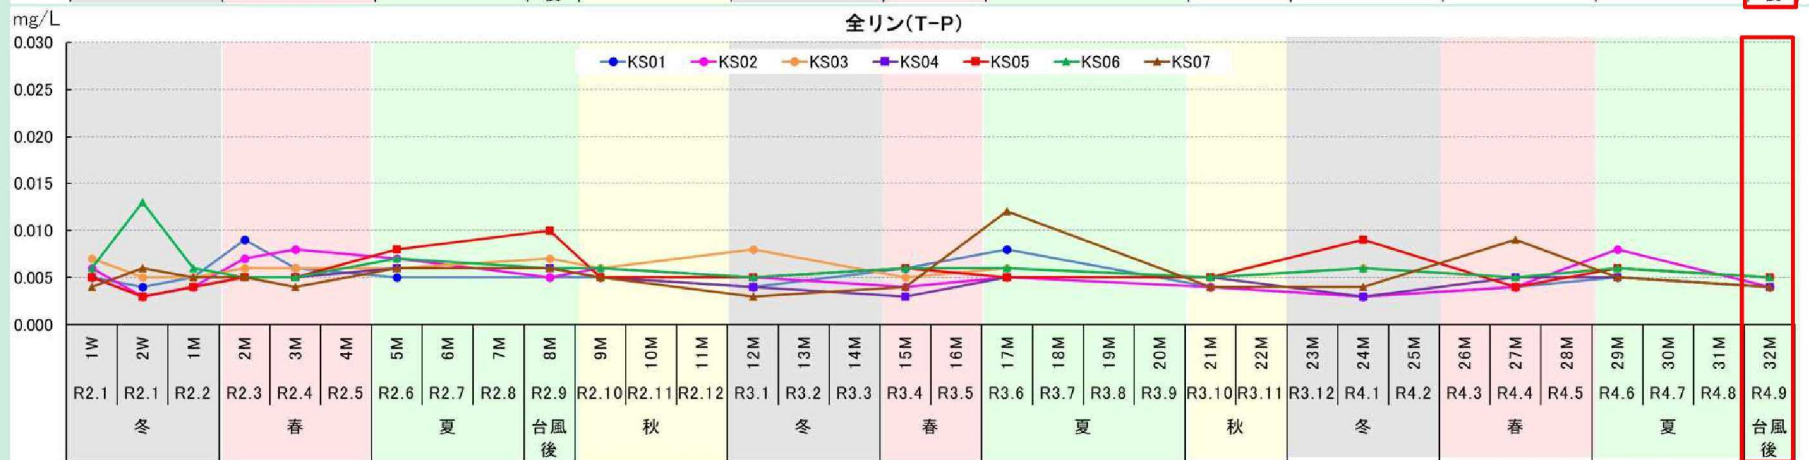
モニタリング結果（全窒素・全リン）

・台風後(32か月後モニタリング)の各地点の全窒素は0.05~0.09mg/L、全リンは0.004~0.005mg/Lであった。
