第4章 事業の実施状況

4.1 工事の概要

4.2 事後調査

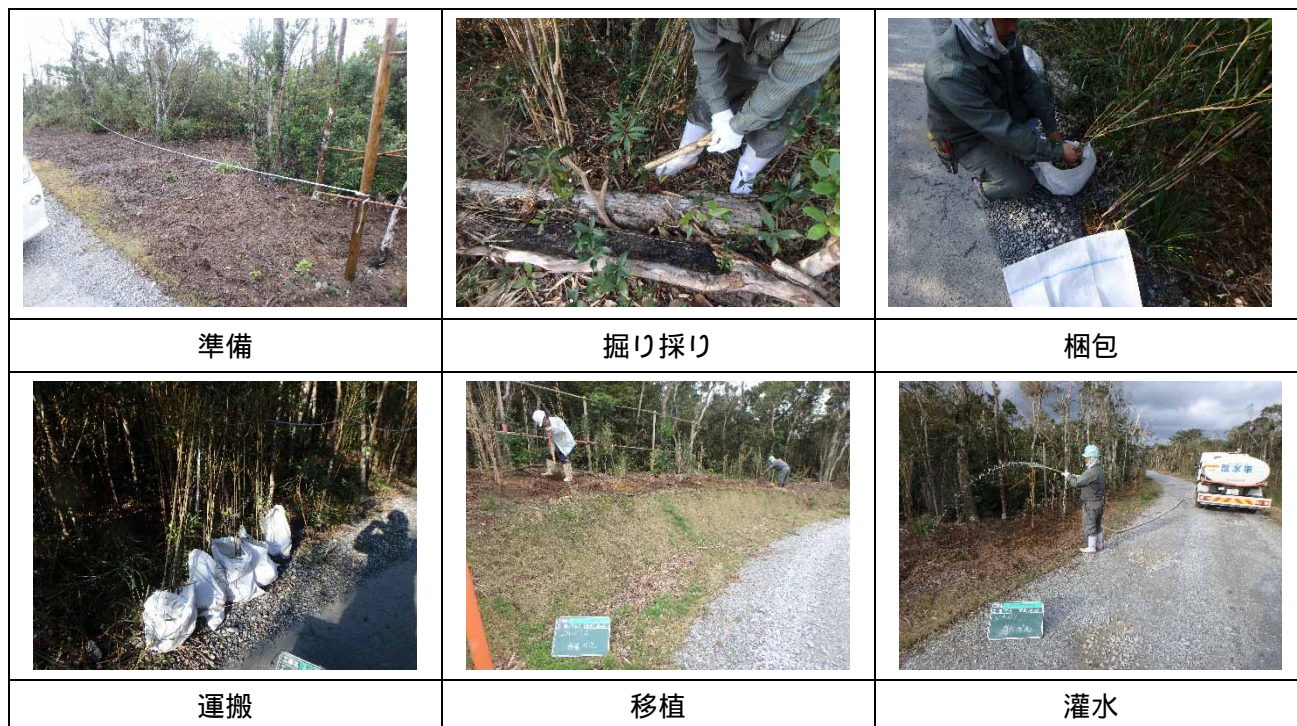
環境保全措置として無障害物帯の縁辺及びG 進入路の林縁部に実施した早期緑化について、一部、リュウキュウチクの生育が不良の箇所が見られたことから、リュウキュウチクの追加植栽を行った。なお、移植箇所、方法等については表 4.3-1 に示す専門家の助言を参考とした。表 4.3-2 にリュウキュウチク追加植栽実施日を、図 4.3-2～図 4.3-4 に追加植栽箇所を示した。移植株は別事業で伐採されるリュウキュウチクを有効活用した。

図 4.3-1 リュウキュウチクの追加植栽の状況

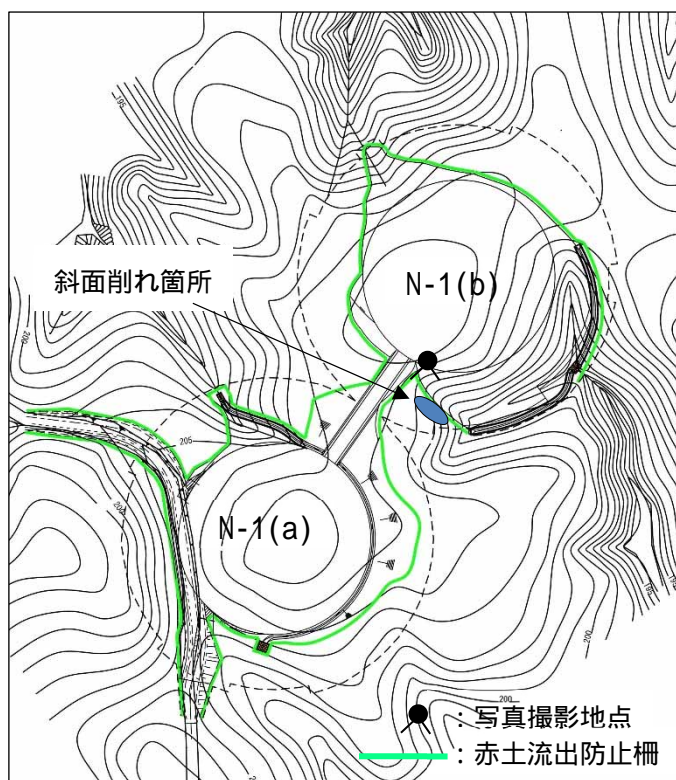
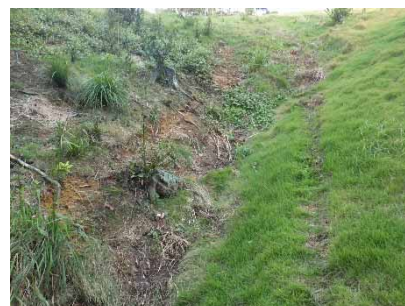
図 4.4-1 N-1(b)の無障害物帯の斜面部の削れ箇所

平成 28 年度に施工を行った N-1(b)の無障害物帯において、平成 28 年 10 月 13 日に斜面部の削れを確認した。規模は、幅約 2m、長さ約 5m であり、斜面部の表土が削れ、下流河川への流出が確認されたほか、後日、確認したところ下流の沢約 20m 範囲に赤土が堆積していた。なお、赤土が堆積していた範囲については普段は涸れ沢として水が流れていない箇所であった。

削れた斜面の状況

無障害物帯の削れが確認された平成 28 年 10 月においては、伐採、赤土流出防止柵の設置が終了し、造成工として盛土や法面工などが行われていた。斜面が削れた箇所については、伐採が行われたものの造成等の施工が行われていない箇所であった。

原因としては、伐採した無障害物帯の斜面部が降雨により削れたことが考えられる。当時の降雨状況は東地域雨量観測所によると午前 7 時、8 時には 7.5mm/h の降雨が観測されたほか、5 時から 9 時までの間に 20.5mm が記録されており、当該地域で高い降雨強度があったものと考えられる。このような降雨により、樹木の伐採で下草等の生える斜面部が耐え切れなくなり、削れたものと考えられる。

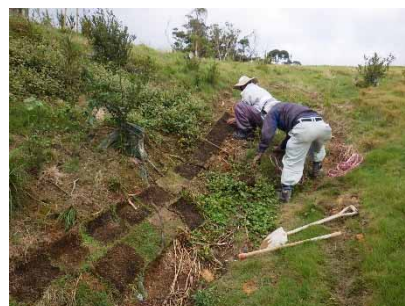
復旧作業の状況

復旧後の状況を表 4.4-1 に示した。復旧後は植生の回復が見られたが、平成 30 年 9 月頃には一部でリュウキュウイノシシによる掘り返しが見られた。その後は植生が回復し、ススキやシロノセンダングサ等の草本類が生育していた。
