4.5.1 崩落事故

1) 事故の概要

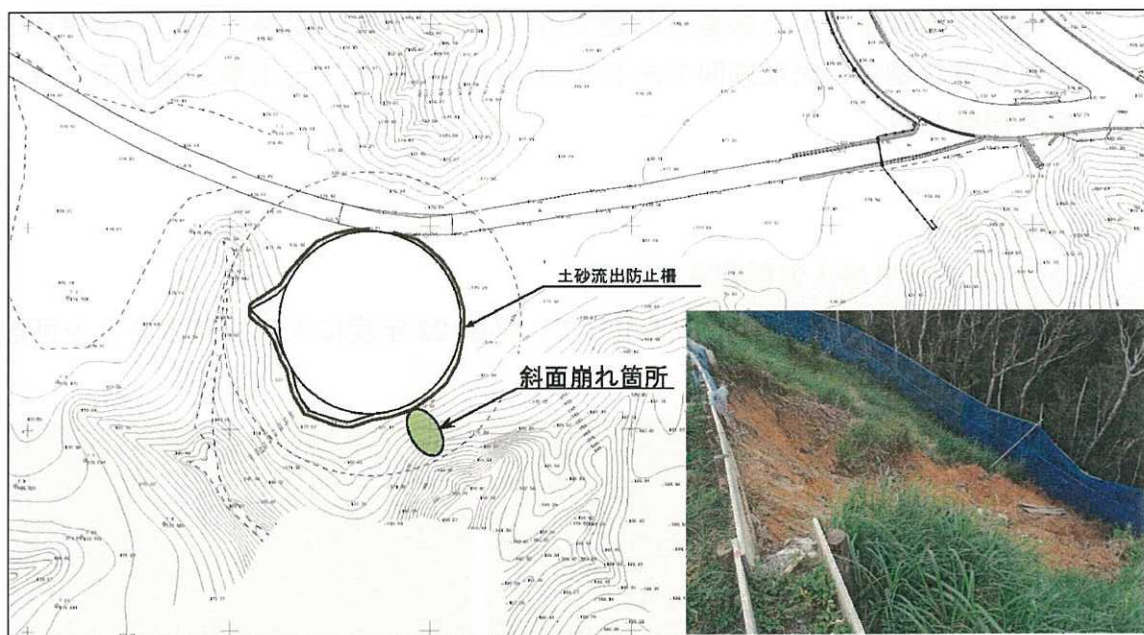
図 4.5-1 崩落地点及び崩落状況

平成 24 年度に施工を行った N-4.1 の無障害物帯において、平成 25 年 1 月 12 日、崩落を確認した(図 4.5-1)。崩落の規模は、幅約 8m、長さ約 15m であり、斜面の表層の土砂が崩落していた。

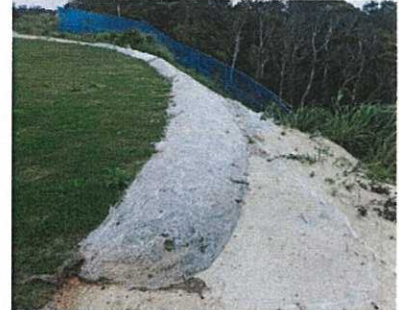
完成後において、着陸帯の表流水は工事中と同じく沢又川・大沢川水系へと流れるが、崩落地と着陸帯の境目に小堤を設けており、表流水が崩落地へ直接流れ落ちないようにしている。

崩落地上部の小堤

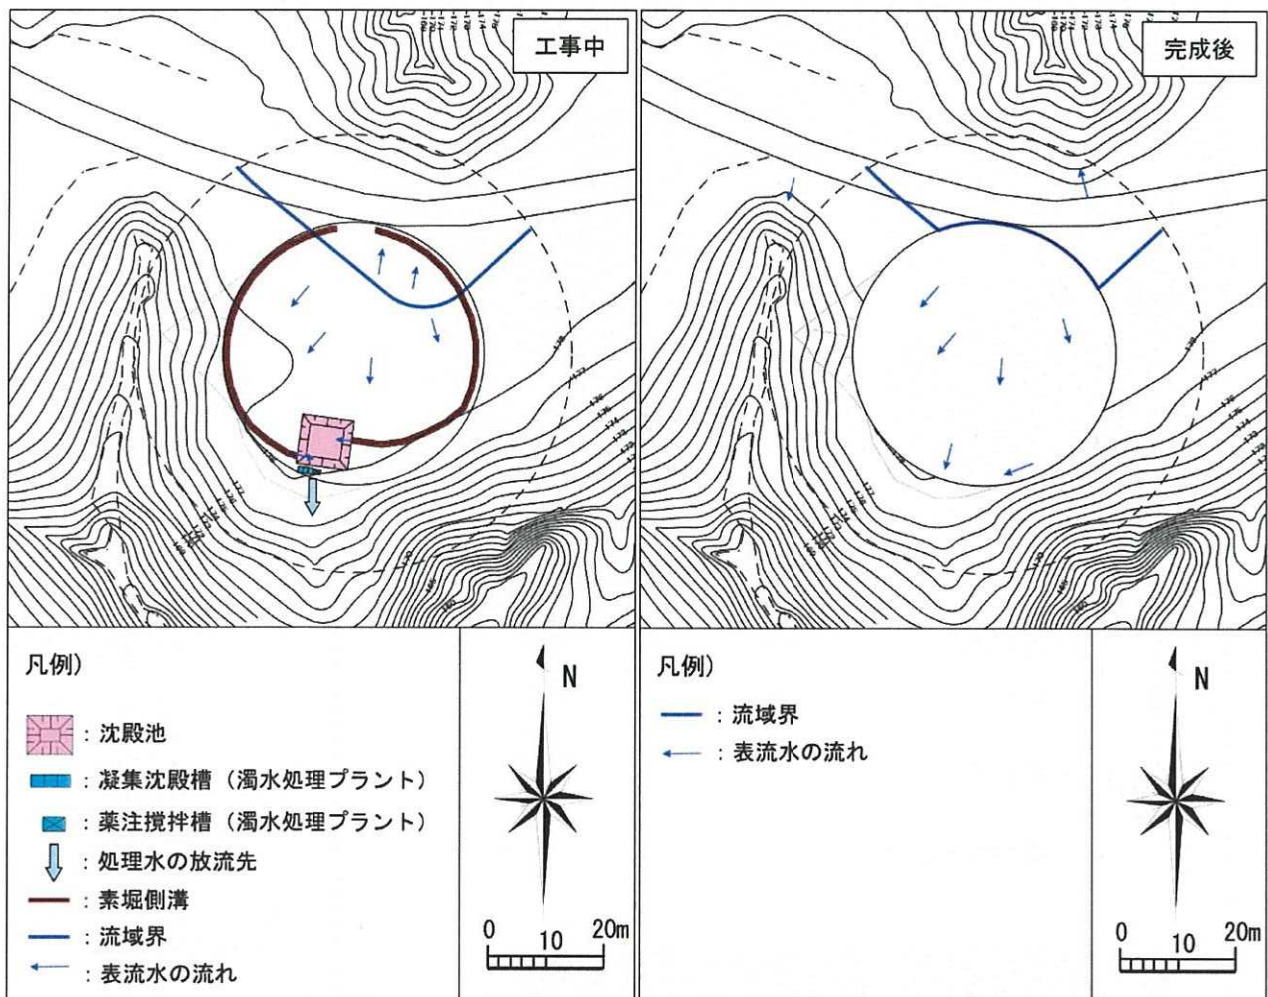
図 4.5-2 N-4.1 着陸帯の表流水の流向及び濁水処理水の放流位置

N-4.1 着陸帯工事区域の工事中及び完成後の表流水の流向を図 4.5-2 に示した。工事中では、着陸帯工事区域の表流水は、着陸帯周囲に設置した素堀側溝により沈殿池に集水され、濁水処理プラントで処理された後、沈殿池南側の斜面に放流した。放流先の河川は、大泊川の源流にあたり、昭和 61 年の利水現況図によると水系名は「沢又川・大沢川」となっている(図 4.5-3)。

N-4.1 着陸帯からの土工事中の排水は、一旦沈殿池に集められ、そこから濁水処理設備を通して無障害物帯へと放流していた。しかしながら、その放流位置は、崩落地より西側の斜面であり、平成 24 年 12 月 7 日以降の放流は行われていない。このことから、土工事中の処理排水と崩落の関係は無いと考えられる。

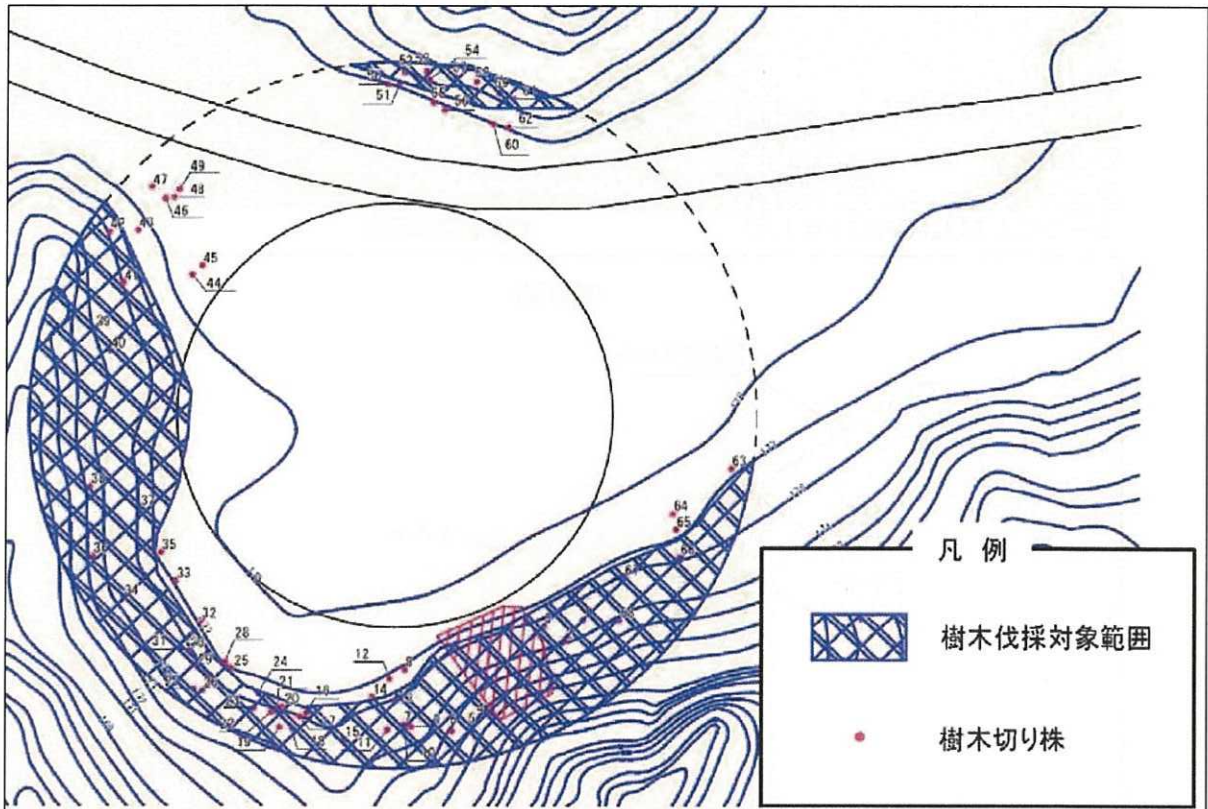
図 4.5-4 N-4.1 無障害物帯での伐採状況

無障害物帯については、平成 22 年度に樹木の伐採が行われたが、今般の土砂の崩落箇所には当該伐採前の時点においても樹木は存在していなかった。このことから、崩落は伐採が直接的な要因では無いと考えられる。

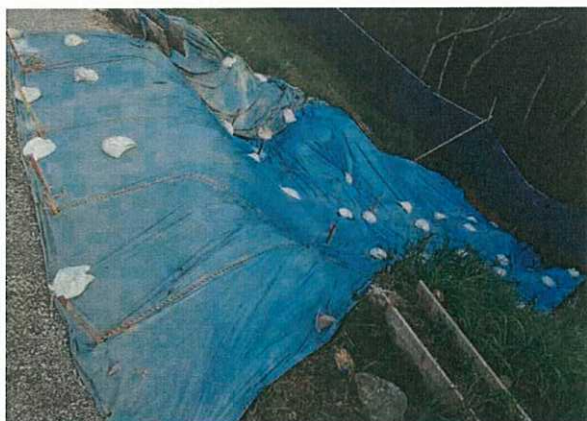
シートによる被覆(平成 25 年 1 月)

復旧は、崩落を確認した平成 25 年 1 月 12 日のうちに、更なる土砂の崩落及び崩落した土砂の滑落を防ぐため、応急的にシートで覆う措置を施した。

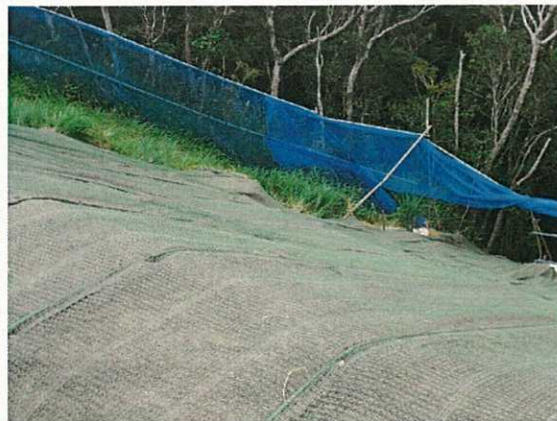
復旧直後の状況

その後、同年 2 月 9 日までに、土砂の崩落を防止するための板柵を設置するとともに崩落箇所を復旧し、復旧した斜面及び崩落した土砂の表面には崩落の防止等のため、植物の生育を阻害しないシートの敷設を行い、同年 2 月 23 日までに在来種(チガヤ)の播種を行ったところである。なお、崩落箇所の復旧後の構造については、図 4.5-5 に示した。

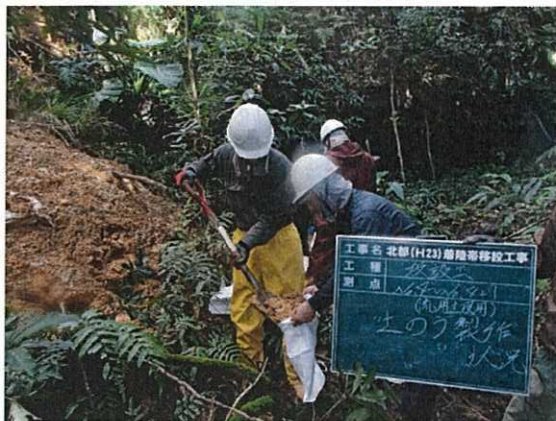
崩落した土砂を利用した土嚢製作

崩落した土砂は、それを利用して土嚢製作等に利用し、崩落地点の下部へと設置し、土砂の流出が生じないようにした。なお、土嚢設置後は、応急的処置として、シートの敷設を行った後、平成25年2月23日迄に植生マットの敷設を行った。

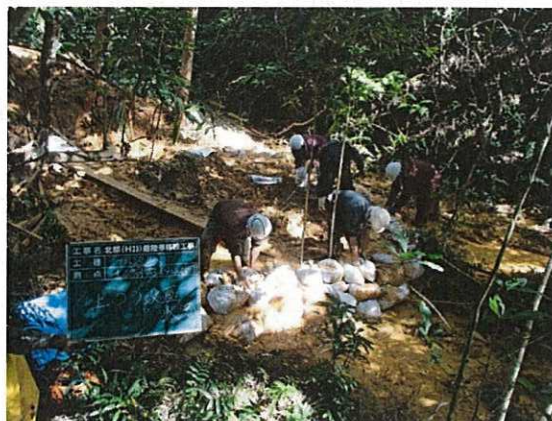
土砂崩れ下部への土嚢設置

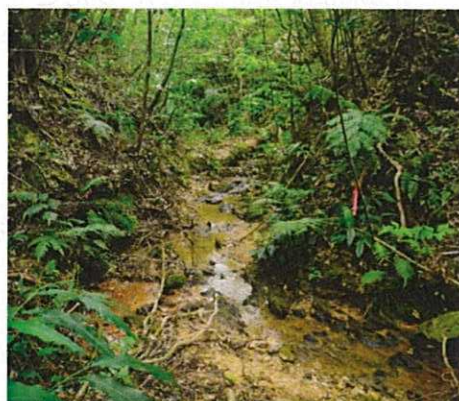
崩落が確認された当日中において、崩壊箇所下部を確認したところ、流出した土砂は主に斜面下部の樹木周辺に堆積していた。また、崩落が生じた斜面下部は、源流部の沢地形であり、平常時において流水がほとんど無い場所であった。なお、崩落箇所下流の沢については、崩落地より約30m下流では、河床に崩落によると考えられる赤土等の堆積は確認されなかった。

崩落地から下流へ約30m地点(平成25年1月12日)

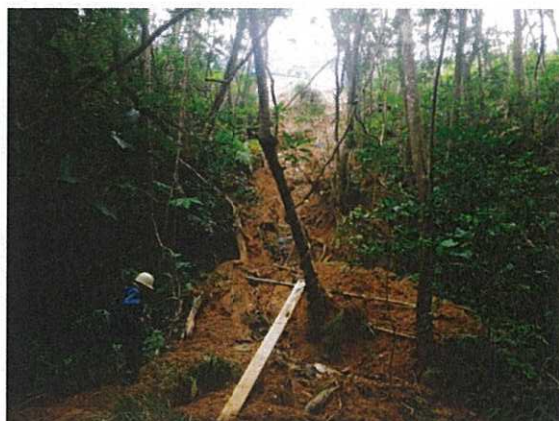
崩落直後の状況(平成25年1月12日)

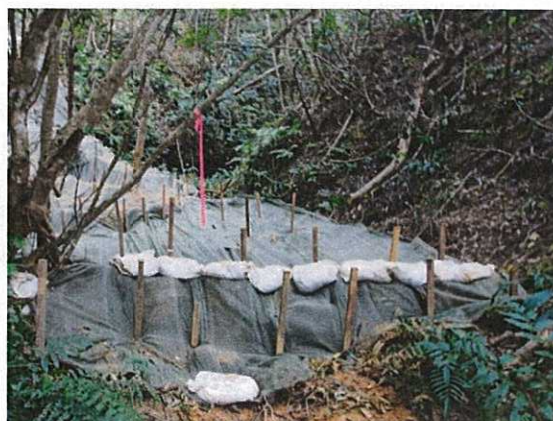
小堤の設置状況(平成25年2月7日)

下流域での環境保全措置としては、崩落地から赤土等の流出が生じないように、崩落地の下部に土嚢を用いて小堤を設置した。

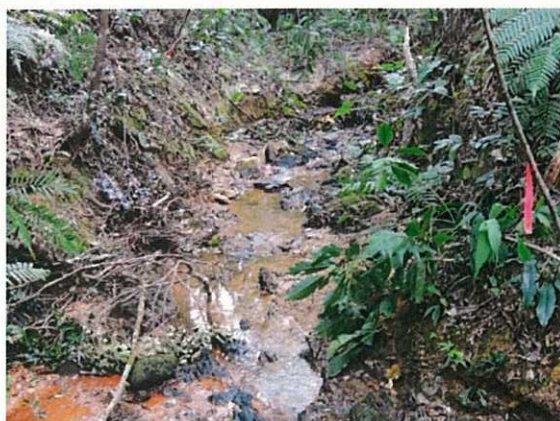
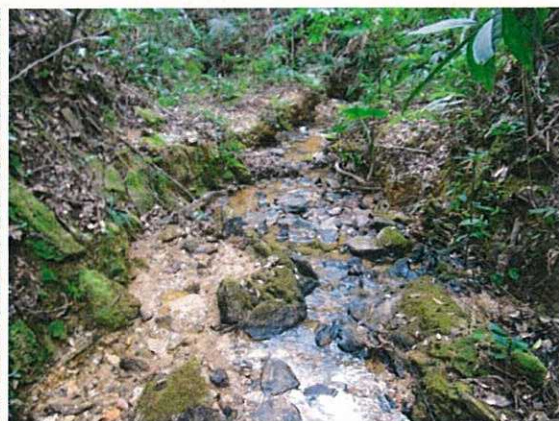
次に、SS 濃度 118mg/L が観測された後に下流河川を踏査し、赤土等の堆積状況の変化を確認した。その結果、崩落前に撮影された写真と現地状況を比較したところ、降雨等により崩落した土砂が新たに下流側へ流れ出た形跡は確認されなかった。また、N-4.1 の流下経路においては、工事前から河床に赤土等の堆積が確認されていることから、降雨時にこれらの堆積した赤土等の巻き上げが生じることが推測された。

崩落前の下流河川:崩落地より約50m下流(2012年10月5日)

崩落後の下流河川:崩落地より約50m下流(2013年1月17日)

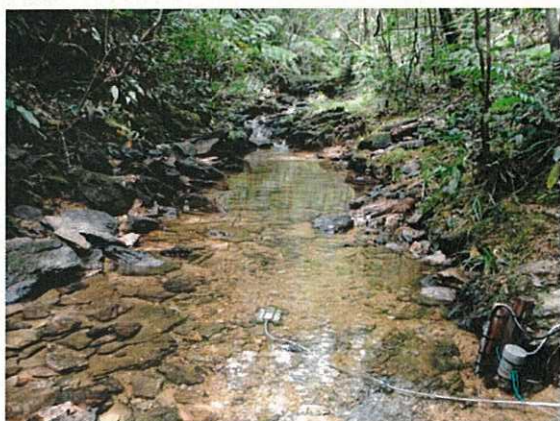
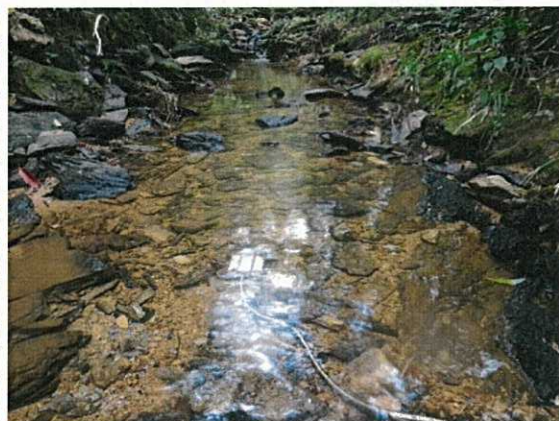
以上のことから、平成 25 年 1 月 13～14 日の SS 濃度と土砂崩落との関係性については、既存の測定結果より低いこと、崩落した土砂が新たに下流側に流れ出た形跡は確認されなかったことから判断すると、崩落の影響はなかったものと考えられる。なお、崩落後の SS 濃度 118mg/L の値については、沖縄県赤土等流出防止条例に定める基準値(SS:200mg/L)以下である。

崩落前の下流河川:水質調査地点(2012年9月6日)

崩落後の下流河川:水質調査地点(2013年2月16日)

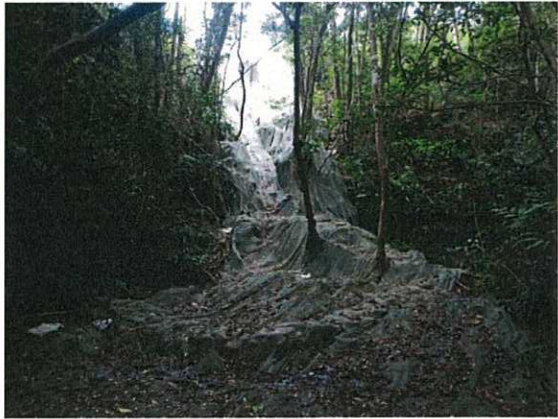
崩落後から現在までの監視結果を表 4.5-1 に示した。現在までのところ、構造上の大きな変化は確認されていない。植生の回復状況は、斜面下部ではシダ類の植物の侵入がみられ、斜面上部においては一部でススキ等の侵入が確認されている。
