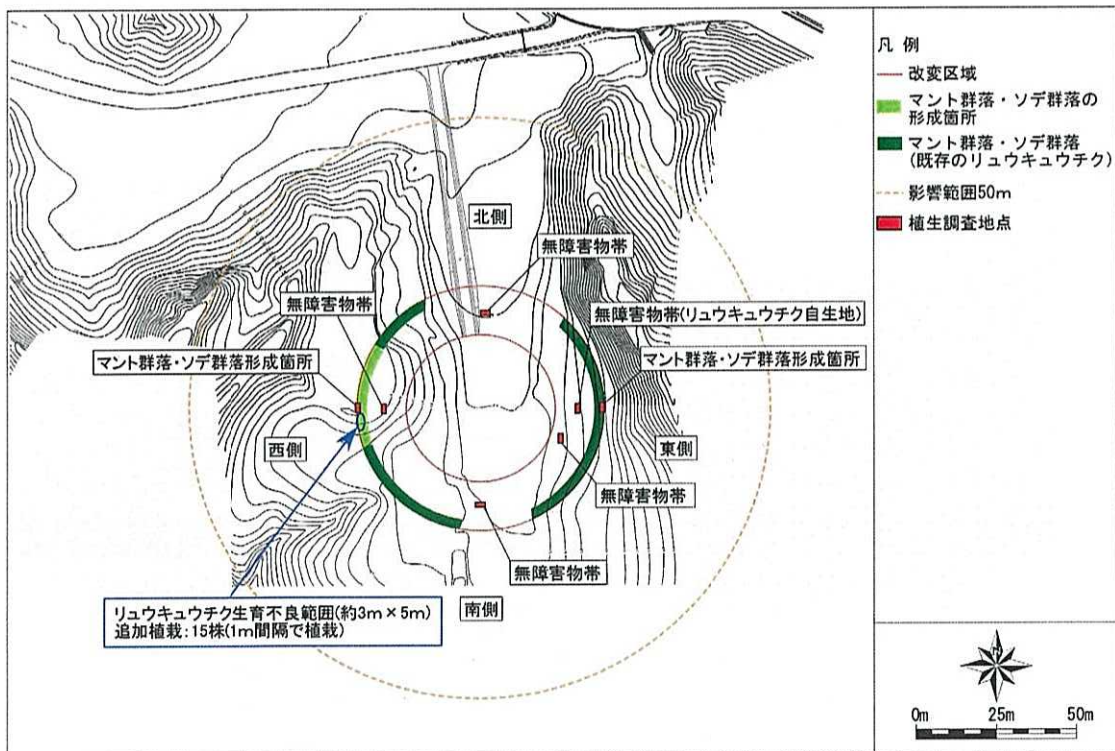
図 4.4-1 リュウキュウチク生育不良・枯死箇所

N-4.2 のマント群落・ソデ群落の形成を図るため、平成 25 年度に無障害物帯の一部で植栽工(リュウキュウチク)を行った。その後の生育状況についてはモニタリングを実施しているが、約 3×5m の範囲について生育不良が確認された。

これについては、追加植栽の必要性に関して、専門家の助言を求めたところ、生育不良の部分から林内へ風害が生じる恐れがあり、追加植栽が必要との助言を得た(表 4.4-1、図 4.4-1)。生育不良の原因として、専門家から、降雨時の地形的なみずみちの出現によって根腐れが生じ、衰弱した個体が風の吹き込みにより倒れた可能性が高いとの見解が示された。

生育不良箇所については追加植栽することとした。

リュウキュウチクの追加植栽は平成 27 年 2 月 28 日に実施した。植栽に用いた株は N-4.2 着陸帯の東側に自生しているものを用い、以下の一般事項に従って作業を実施した。

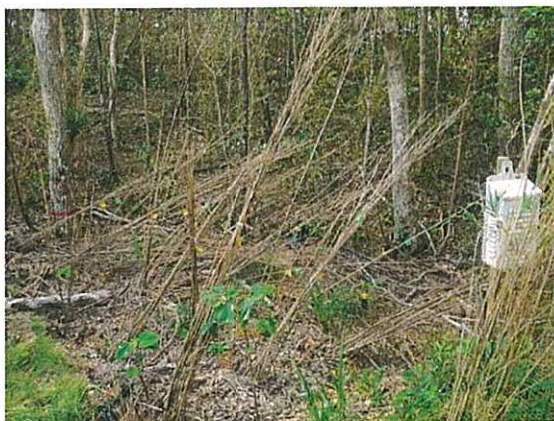
生育不良の範囲(約 3×5m)

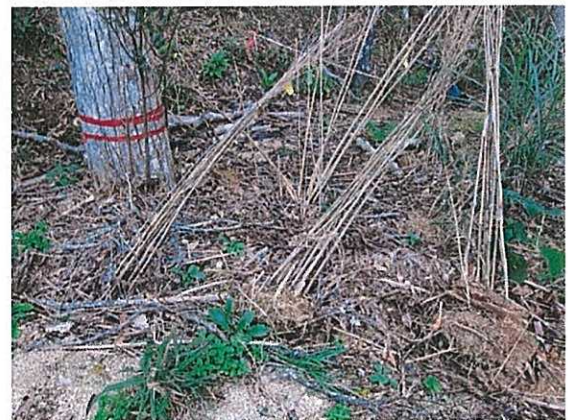
生育不良の状況

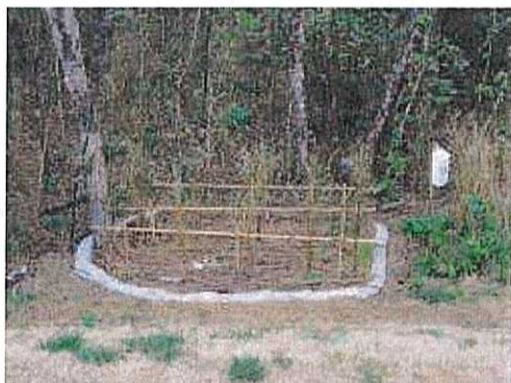
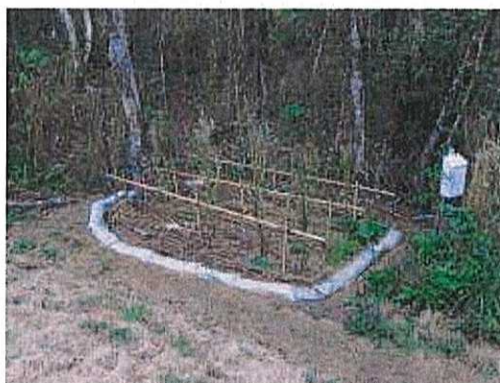
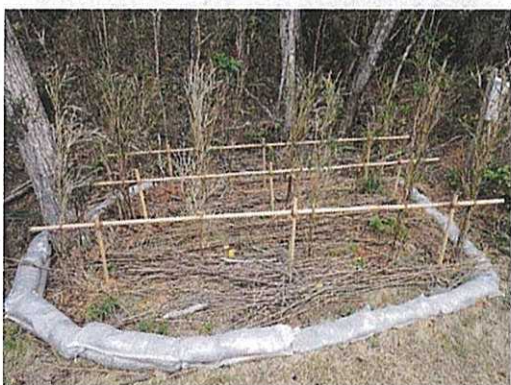
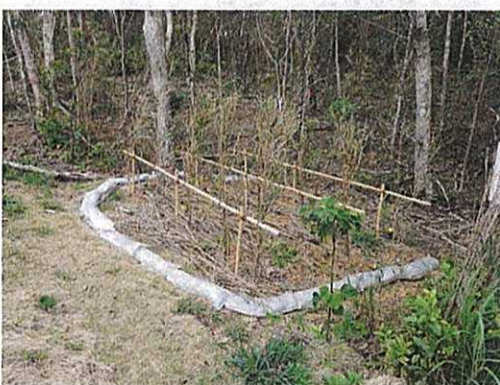
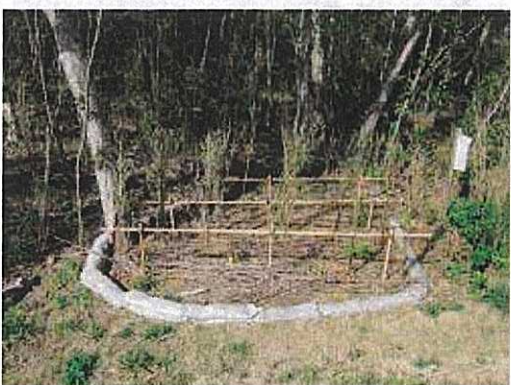
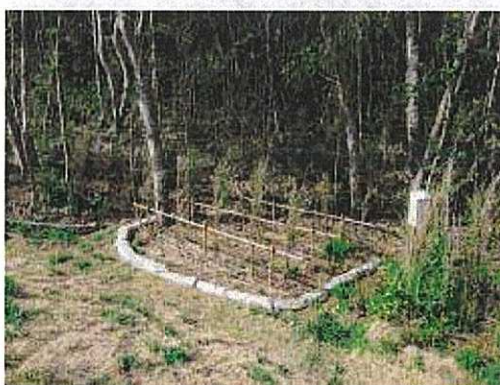
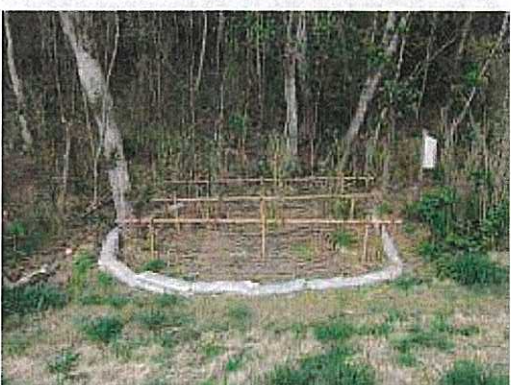
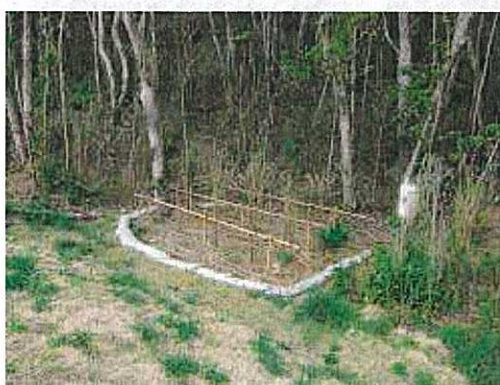
植栽後の状況は、植栽後 10 日目にやや葉枯れが目立ち、緑量が減少したものの、その後は、新芽の展開や根本からの新たな出芽(タケノコ)が確認され、概ね良好な生育が確認された。追加植栽箇所を以下に示した。

植栽直後の状況 平成 27 年 2 月 28 日撮影

植栽後の状況 平成 27 年 3 月 10 日撮影

植栽後の状況 平成 27 年 3 月 13 日撮影

植栽後の状況 平成 27 年 3 月 25 日撮影

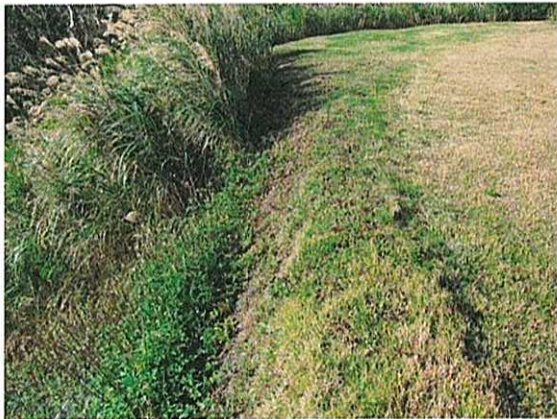
完成したN-4.1で確認された外来種のアメリカハマグルマについては、平成26年1月に除去を実施して以降、継続して4季毎に除去作業を実施してきた。平成26年9月の環境保全措置要求を受けて、平成26年12月、平成27年1月、2月の計3回の追加除去を実施した。

除去前の状況 平成26年12月18日撮影

なお、本種は刈り取った断片からも発根するため、抜き取りによる防除を行い、抜き取った草体は適正に処分を行った。

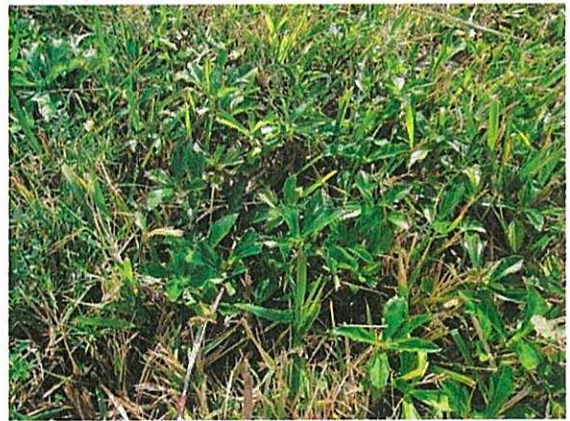
アメリカハマグルマ生育状況 平成26年12月18日撮影

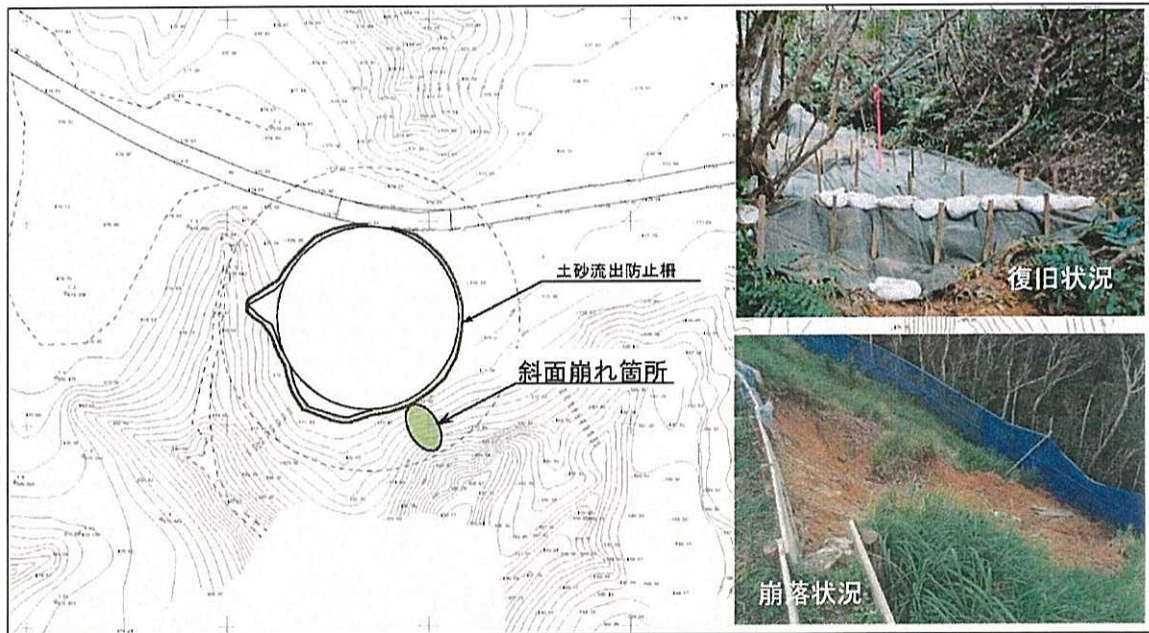
図 4.5-1 崩落地点及び崩落状況

平成 24 年度に施工を行った N-4.1 の無障害物帯において、平成 25 年 1 月 12 日、崩落を確認した(図 4.5-1)。崩落の規模は、幅約 8m、長さ約 15m であり、斜面の表層の土砂が崩落していた。応急的にシートで覆う措置を施した後、土砂の崩落を防止するための板柵を設置するとともに崩落箇所を復旧し、復旧した斜面及び崩落した土砂の表面には、植生マットの敷設、チガヤの播種及び赤土等の流出が生じないように、崩落地の下部に土嚢を用いて小堤を設置した。

また、無障害物帯については、平成 22 年度に樹木の伐採が行われたが、今般の土砂の崩落箇所には当該伐採前の時点においても樹木は存在していなかったことから、崩落の原因としては、降雨等の影響による局所的なものと考えられる。

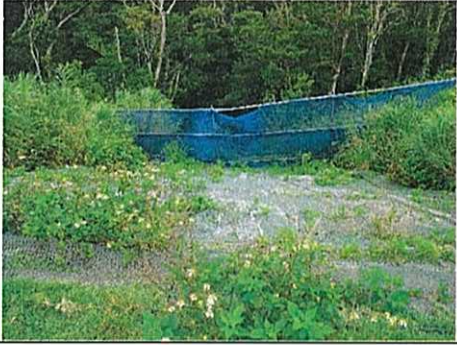
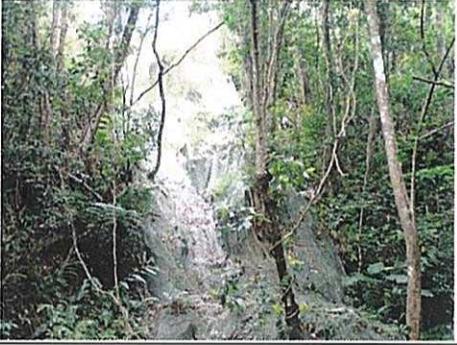
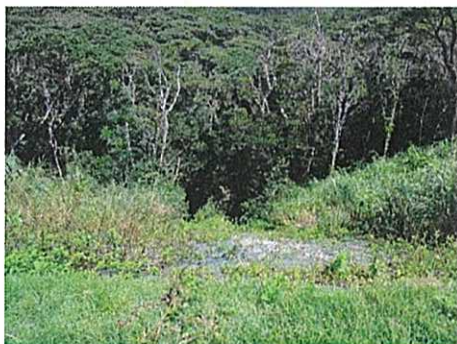
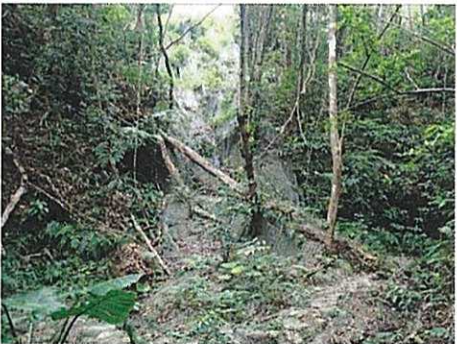
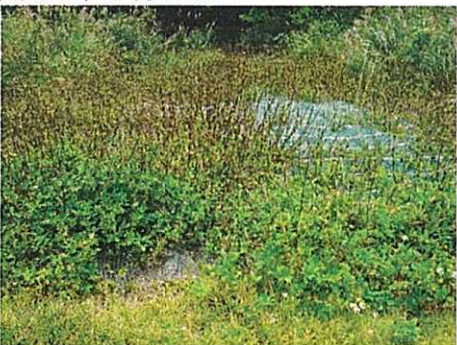
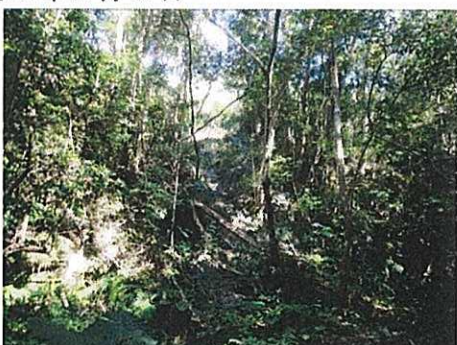
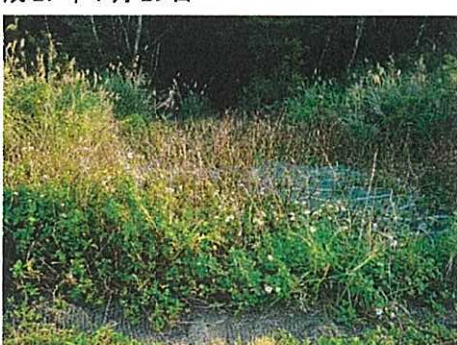
表 4.5-1 復旧後の状況

平成 26 年度における崩落後の監視結果を表 4.5-1 に示した。現在までのところ、構造上の大きな変化は確認されていない。植生の回復状況は、斜面下部ではシダ類が、斜面上部ではシロノセンダングサやススキ等の生育が確認され、植生状況は回復しつつある。
