6.2.3 植物

1) 貴重な植物種の移植後の生育状況

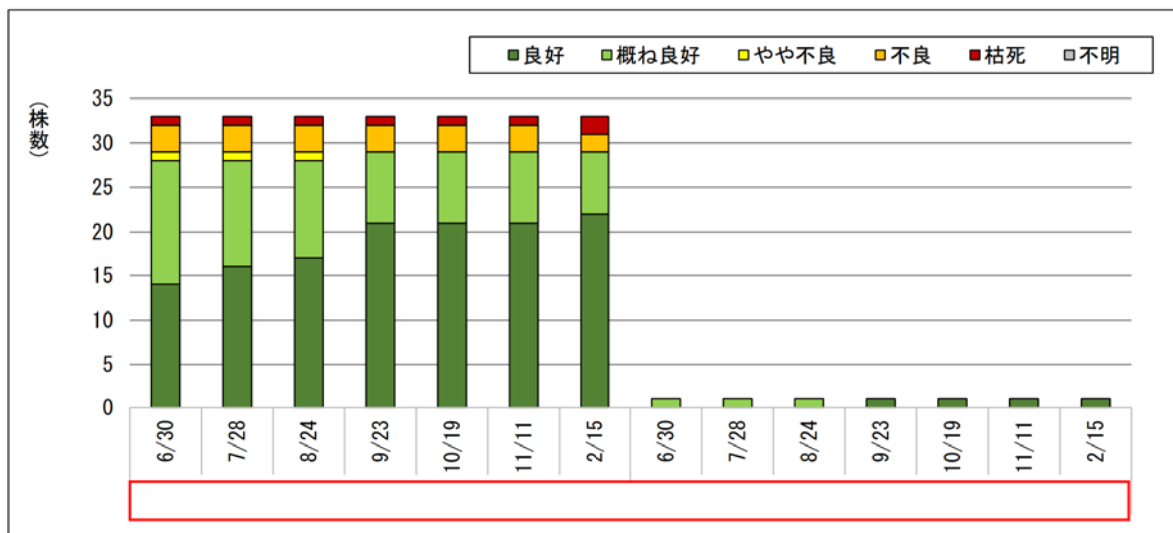
図 6.2.3-4 移植株の生育状況 (G①)

G①に移植した 34 株は、最終調査時で全 34 株が地上部で確認でき、「良好」が 23 株、「概ね良好」が 7 株、「不良」が 2 株、「枯死」が 2 株であった。

種別にみると [] が「良好」22 株、「概ね良好」7 株、「不良」2 株、「枯死」2 株であり、 [] が「良好」1 株であった。

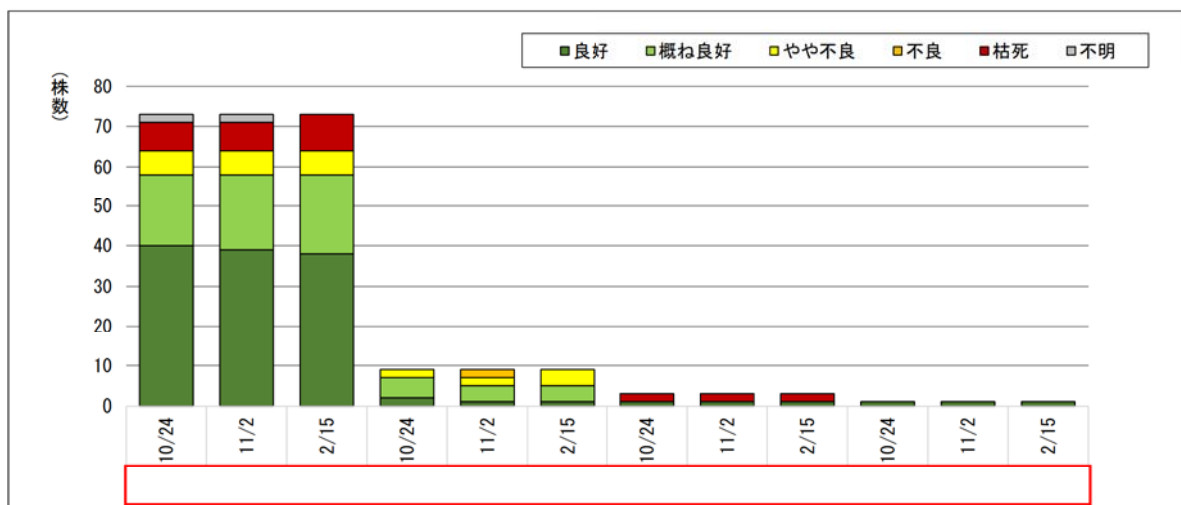
図 6. 2. 3-5 移植株の生育状況 (GS)

移植株の生育状況一覧を表 6. 2. 3-4 に、生育状況のグラフを図 6. 2. 3-5 に示した。GS①～⑧に移植した 86 株のうち、最終調査時点で 75 株が地上部で確認でき、「良好」が 41 株、「概ね良好」が 24 株、「やや不良」が 10 株、「枯死」が 11 株であった。

種別にみると [] については「良好」が 38 株、「概ね良好」が 20 株、「やや不良」が 6 株、「枯死」が 9 株であった。

[] については「良好」が 1 株、「概ね良好」が 4 株、「やや不良」が 4 株であった。

[] については「良好」が 1 株、「枯死」が 2 株であった。

[] については「良好」が 1 株であった。

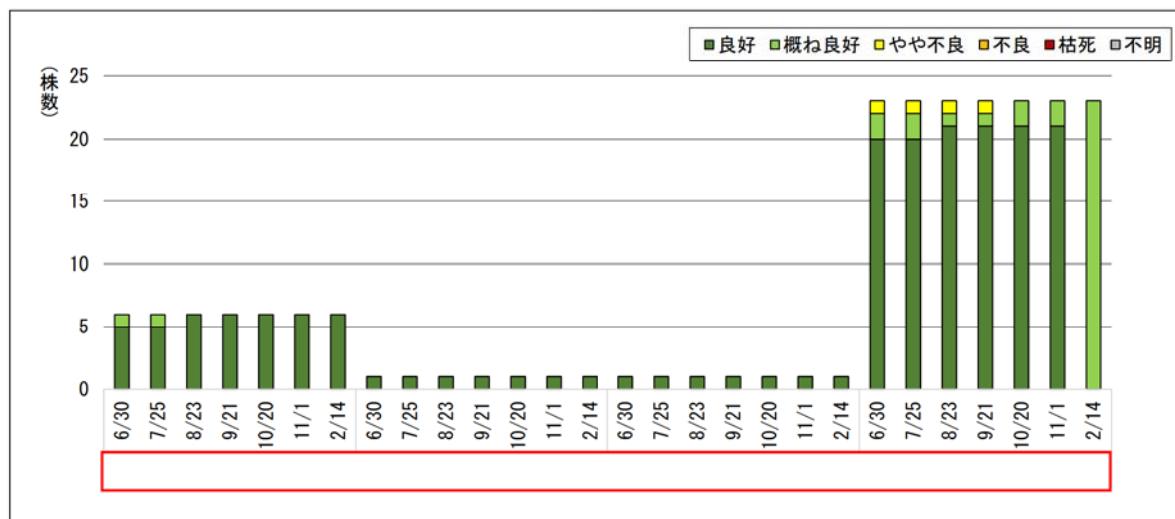
図 6. 2. 3-6 移植株の生育状況 (H③)

H③に移植した 31 株は、最終調査時で全 31 株が地上部で確認でき、「良好」が 8 株、「概ね良好」が 23 株であった。

種別にみると [] については「良好」が 6 株であった。

[] については「良好」が 1 株であった。

[] については「概ね良好」が 23 株であった。

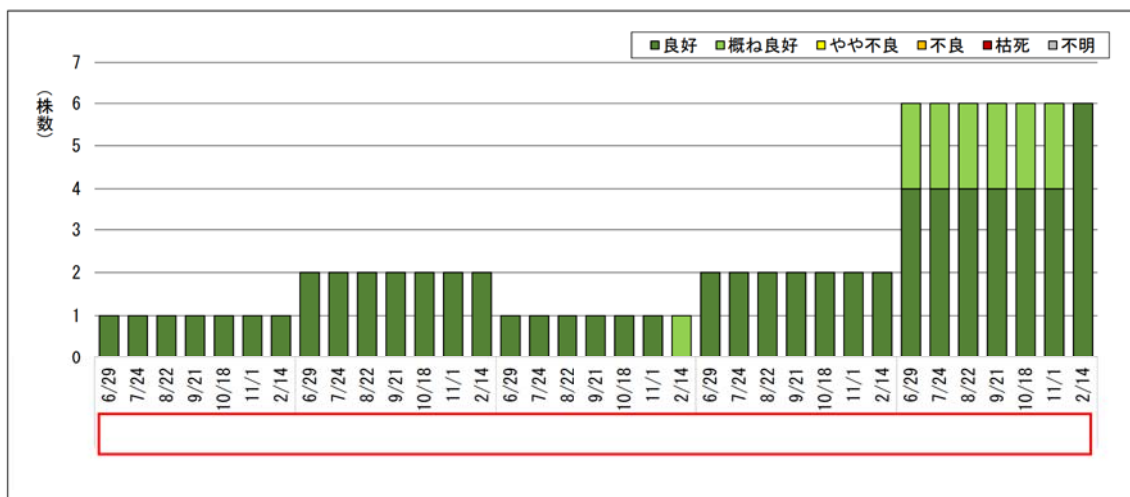
図 6. 2. 3-7 移植株の生育状況 (N1①)

N1①に移植した 12 株は、最終調査時で全 12 株が地上部で確認でき、「良好」が 11 株、「概ね良好」が 1 株であった。

種別にみると [] については「良好」が 1 株であった。

[] については「良好」が 2 株であった。

[] については「概ね良好」が 1 株であった。

[] については「良好」が 6 株であった。

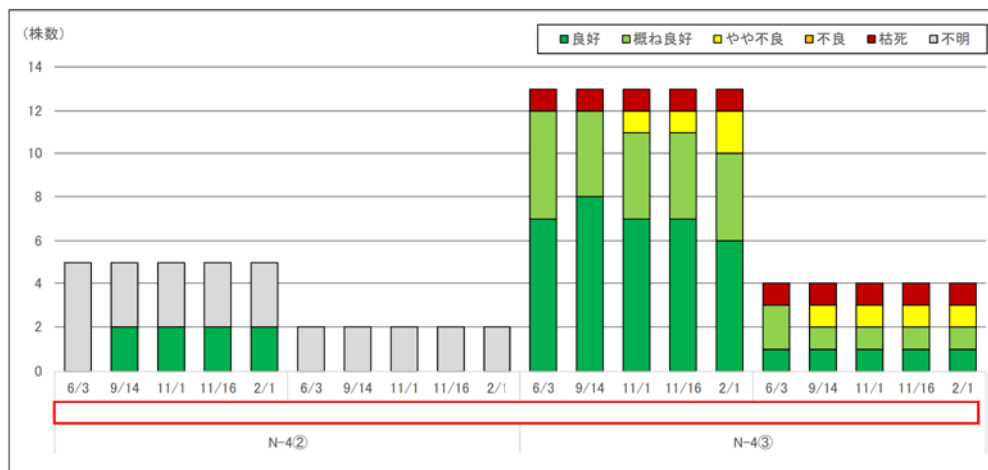
図 6.2.3-8 移植株の生育状況(N-4 地区)

N-4 地区へは、平成 19 年度に 11 株、平成 24 年度に 6 株、平成 25 年度に 18 株の計 35 株を移植しており、平成 19 年度移植株の 11 株については、過年度に調査を終了している。平成 29 年度においては 24 株中 22 株が生存している。

移植した 24 株は、最終調査時で 19 株が地上部で確認でき、「良好」が 9 株、「概ね良好」が 5 株、「やや不良」が 3 株、「枯死」が 2 株、「不明」が 5 株であった。

種別にみると [] については「良好」が 2 株、「不明」が 3 株であった。

[] については「不明」が 2 株であった。

[] については「良好」が 6 株、「概ね良好」が 4 株、「やや不良」が 2 株、「枯死」が 1 株であった。

[] については「良好」が 1 株、「概ね良好」が 1 株、「やや不良」が 1 株、「枯死」が 1 株であった。

「不明」とした [] 3 株、 [] 2 株については、地下部での生存の可能性があることから、生存と判定した。

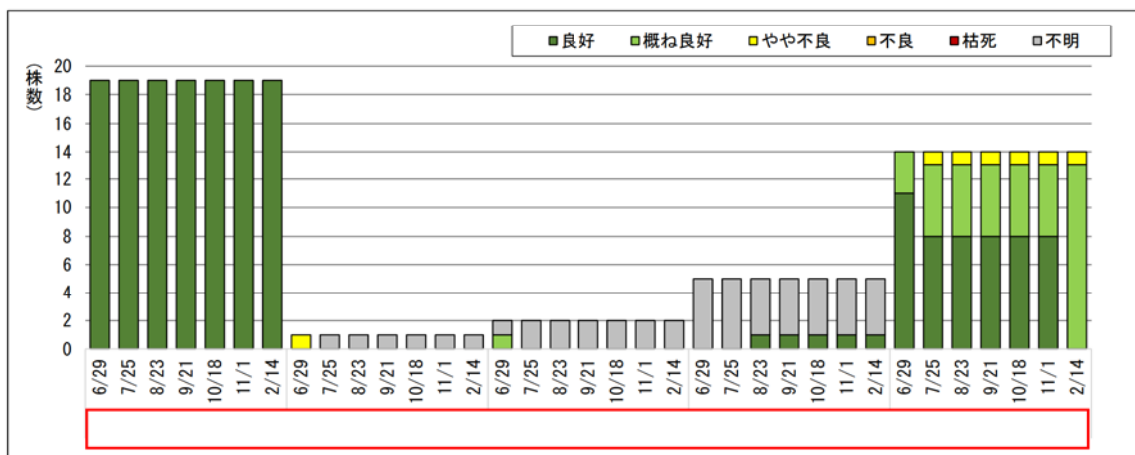
図 6. 2. 3-9 移植株の生育状況 (K①～⑤)

K①～⑤に移植した 41 株は、最終調査時で 34 株が地上部で確認でき、「良好」が 20 株、「概ね良好」が 13 株、「やや不良」が 1 株、「不明」が 7 株であった。

種別にみると、については全 19 株が「良好」であった。

については「不明」が 1 株であった。

については「不明」が 2 株であった。

については、「良好」1 株、「不明」4 株であった。

については「概ね良好」13 株、「やや不良」1 株であった。

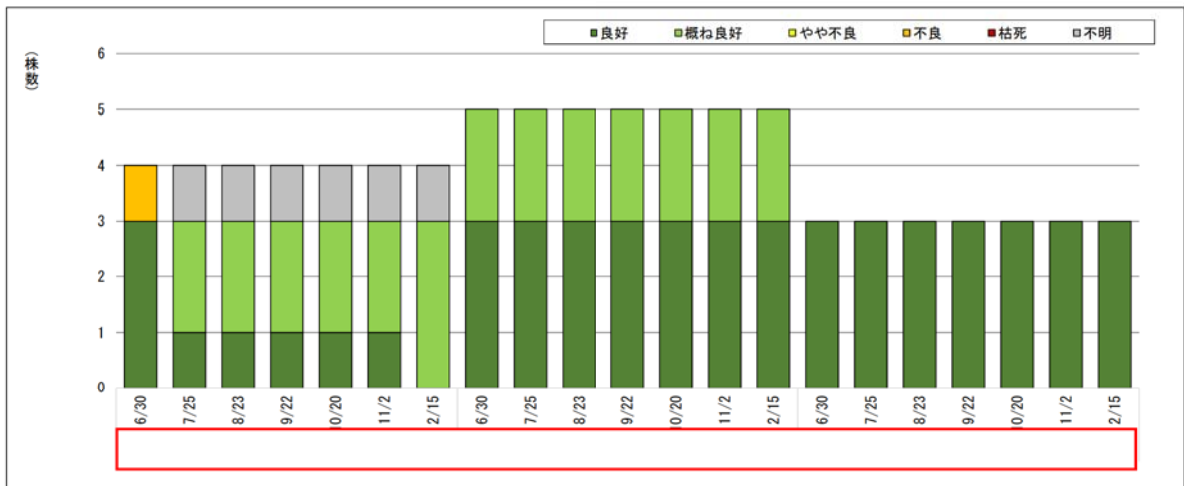
図 6.2.3-10 移植株の生育状況 (HD①～⑤)

HD①～⑤に移植した 12 株は、最終調査時で全 12 株が地上部で確認でき、「良好」が 6 株、「概ね良好」が 5 株、「不明」が 1 株であった。

種別にみると、については「概ね良好」が 3 株、「不明」が 1 株であった。

については「良好」が 3 株、「概ね良好」が 2 株であった。

については「良好」が 3 株であった。

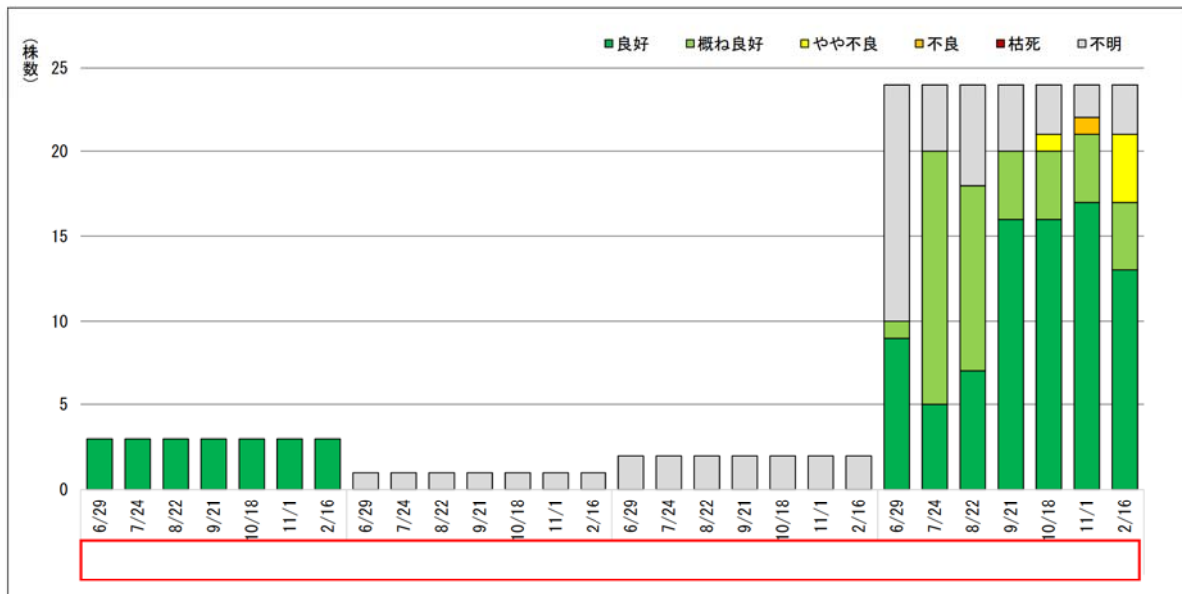
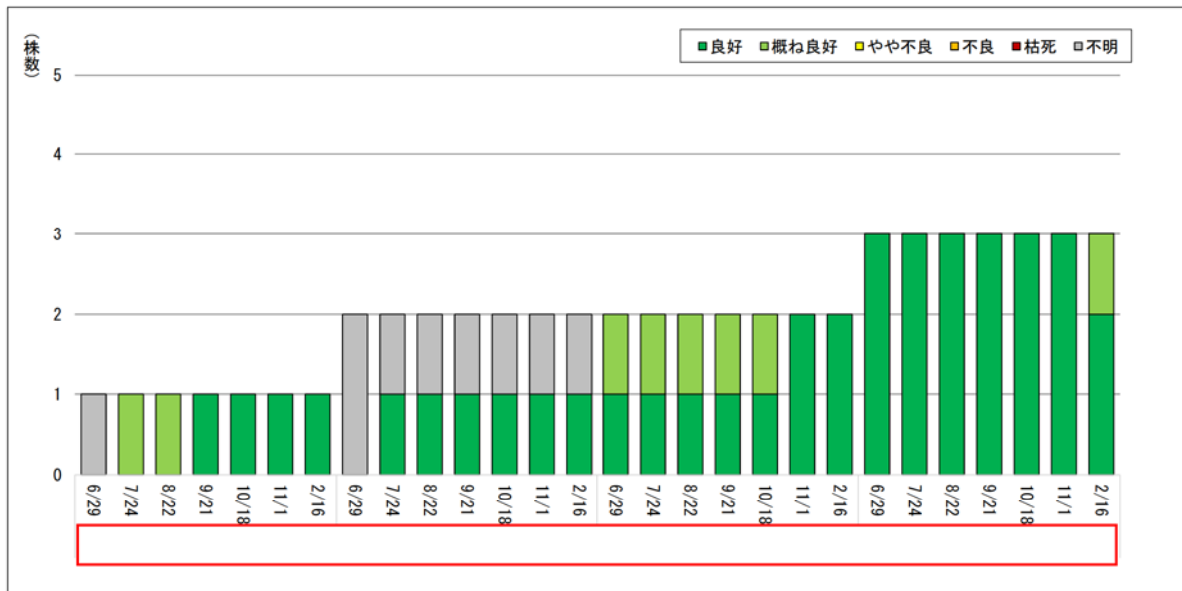
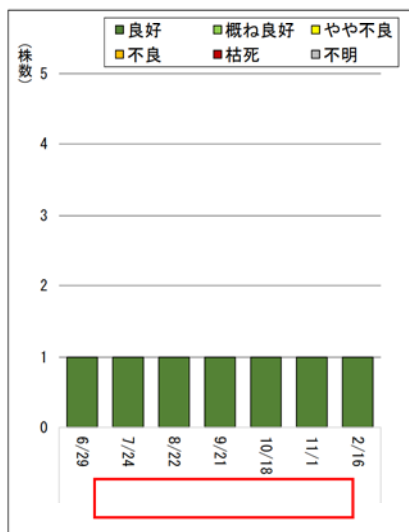
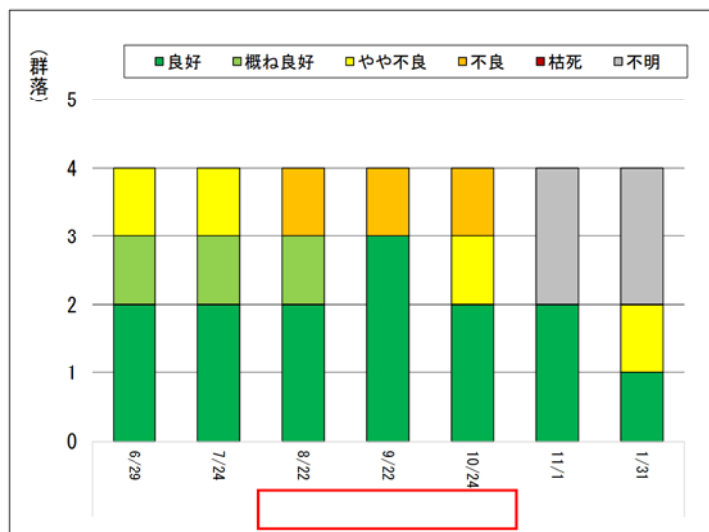
図 6.2.3-11 移植株の生育状況(既存道路)

F①～⑥及びハラマタ川、新川川に移植した 39 株 4 群落は、最終調査時点で 32 株 2 群落が地上部で確認でき、「良好」が 23 株 1 群落、「概ね良好」が 5 株、「やや不良」が 4 株 1 群落、「不明」が 7 株 2 群落であった。

種別にみると [] が「良好」3 株、 [] が「不明」1 株、 [] が「不明」2 株、 [] が「良好」13 株、「概ね良好」4 株、「やや不良」4 株、「不明」3 株、 [] が「良好」1 株、 [] が「良好」1 株、「不明」1 株、 [] が「良好」2 株、 [] が「良好」2 株、「概ね良好」1 株、 [] が「良好」1 株、 [] が「良好」1 群落、「やや不良」1 群落、「不明」2 群落であった。
