5) 工事による副次的影響を復元した箇所における植生状況

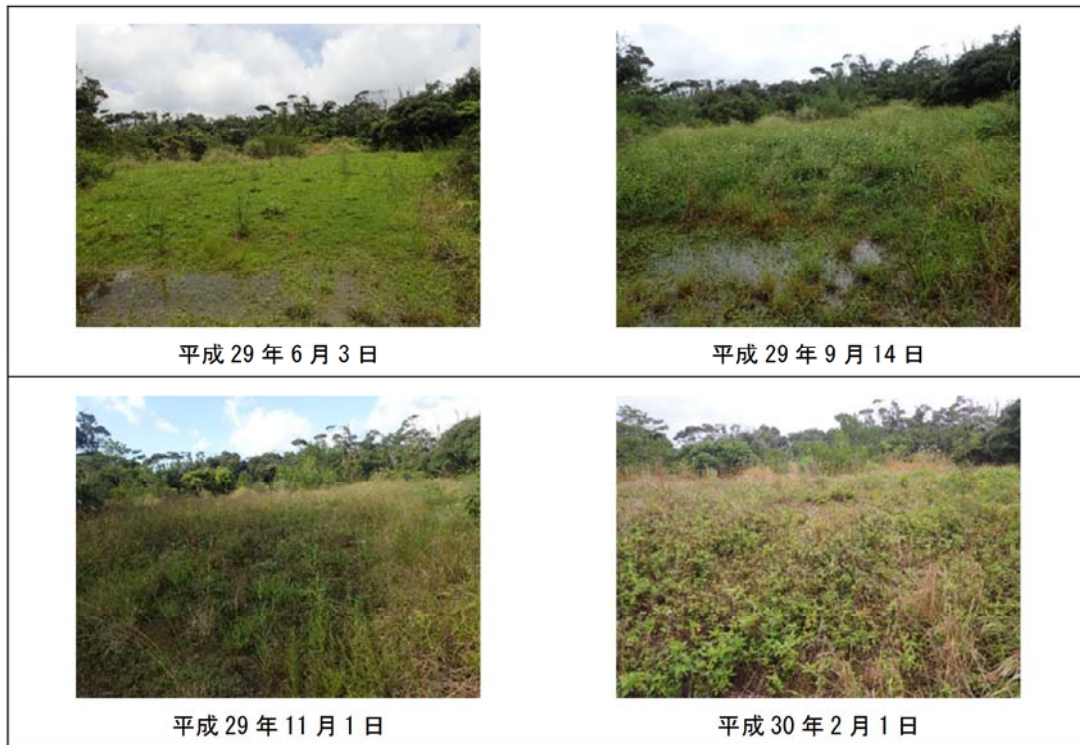
復元箇所は張芝が行われており、草丈0.5m程度の草地環境となっている。
復元箇所の植生状況を図 6.2.3-76、図 6.2.3-77 に示した。

図 6.2.3-76 工事による副次的影響の復元箇所の状況 (N-4.1 北西側 土砂置き場)

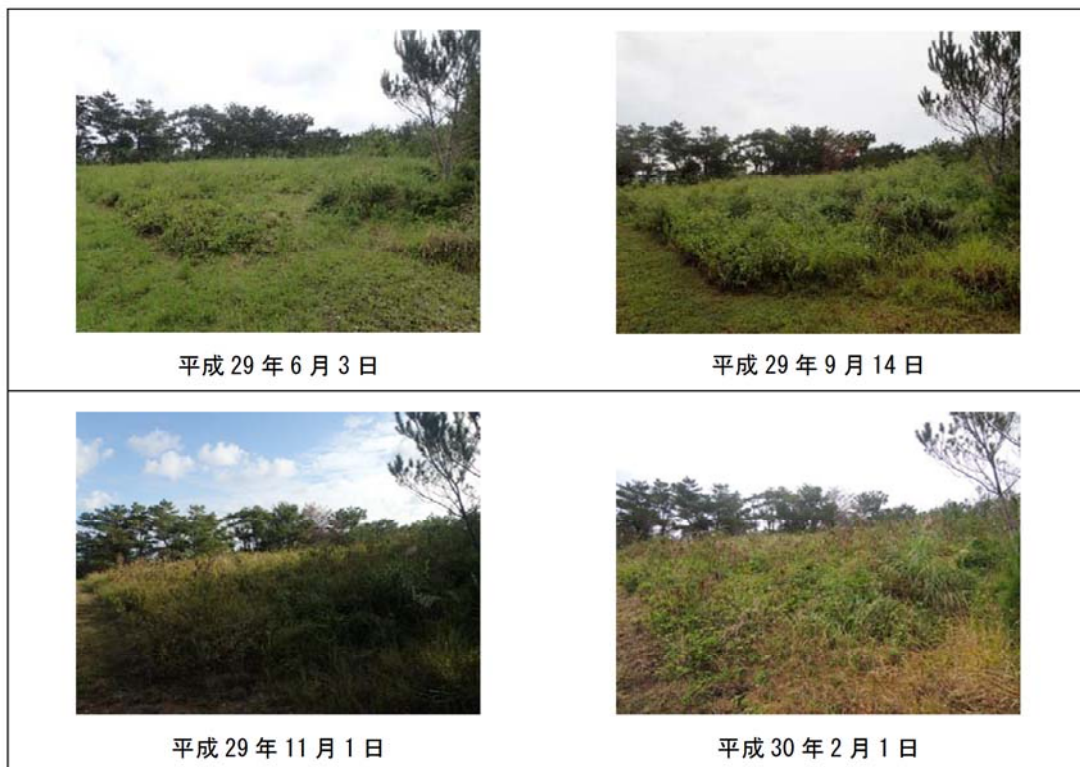
図 6.2.3-77 工事による副次的影響の復元箇所の状況 (N-4.1 西側 土砂置き場)

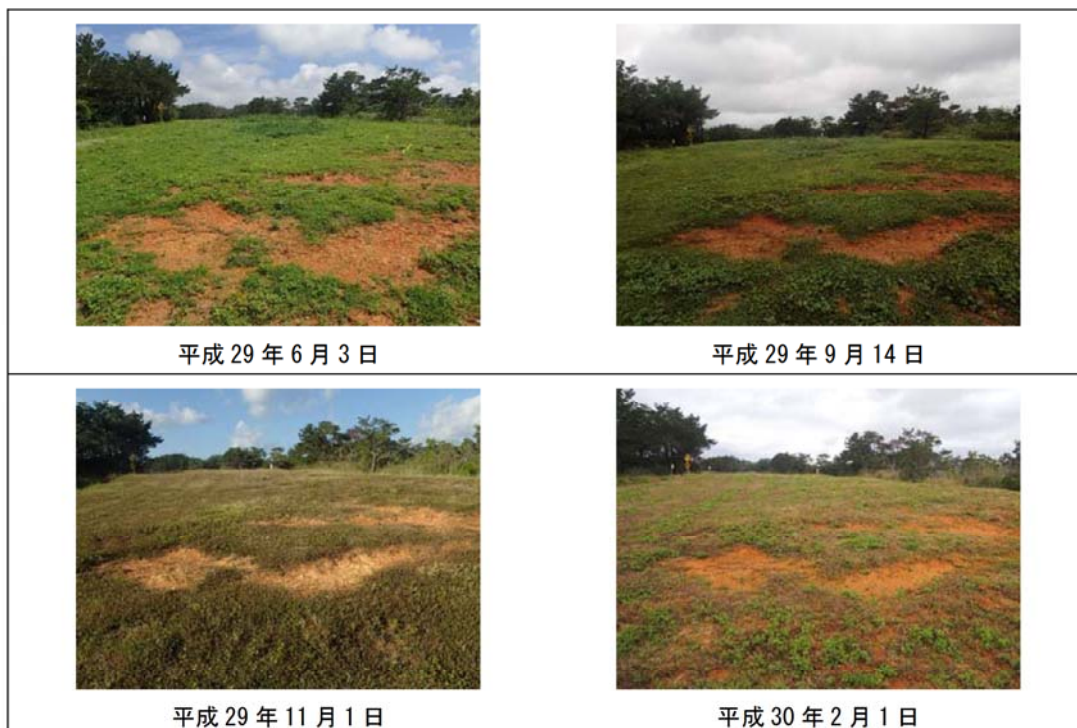
復元箇所は張芝が行われており、草丈0.3m程度の草地環境となっている。
復元箇所の植生状況を図 6.2.3-78、図 6.2.3-79 に示した。

図 6.2.3-78 工事による副次的影響の復元箇所の状況(N-4.2 北側)

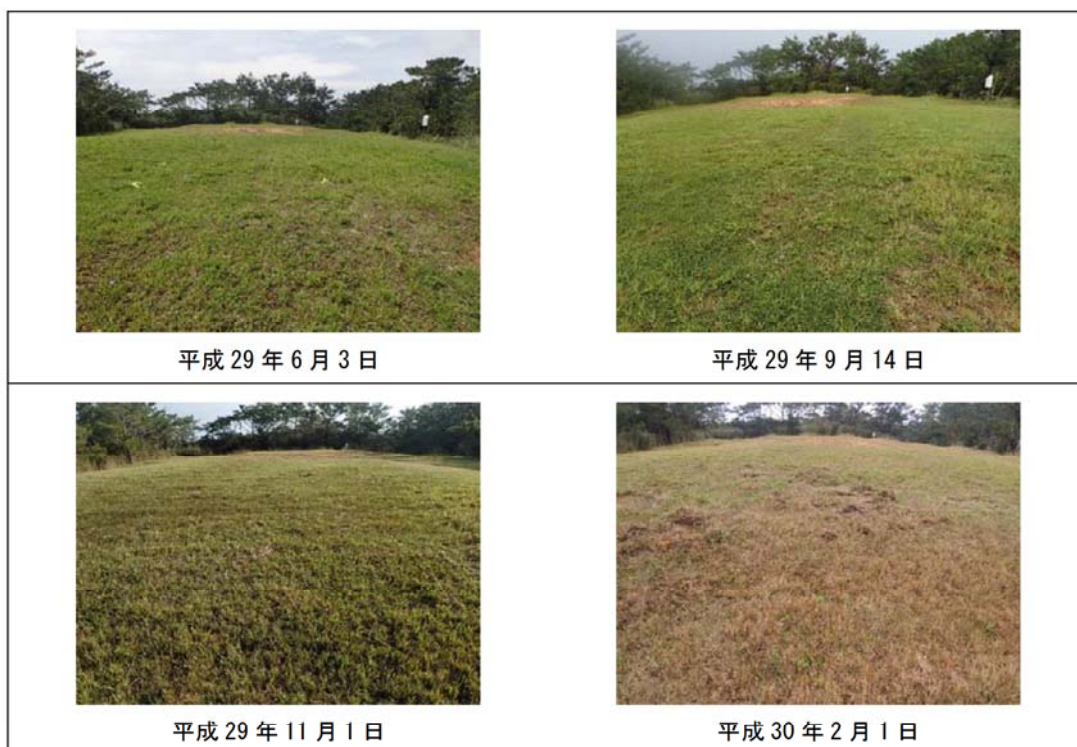
図 6.2.3-79 工事による副次的影響の復元箇所の状況(N-4.2 南側)

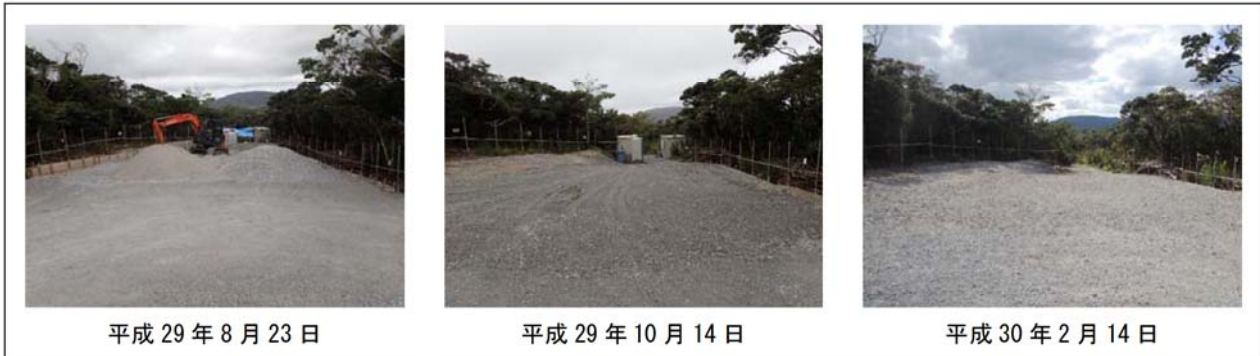
復元箇所は碎石敷工が行われている。平成30年2月時点において、植生は確認されなかった。

図 6. 2. 3-80 工事による副次的影響の復元箇所の状況(既存道路北側作業ヤード)

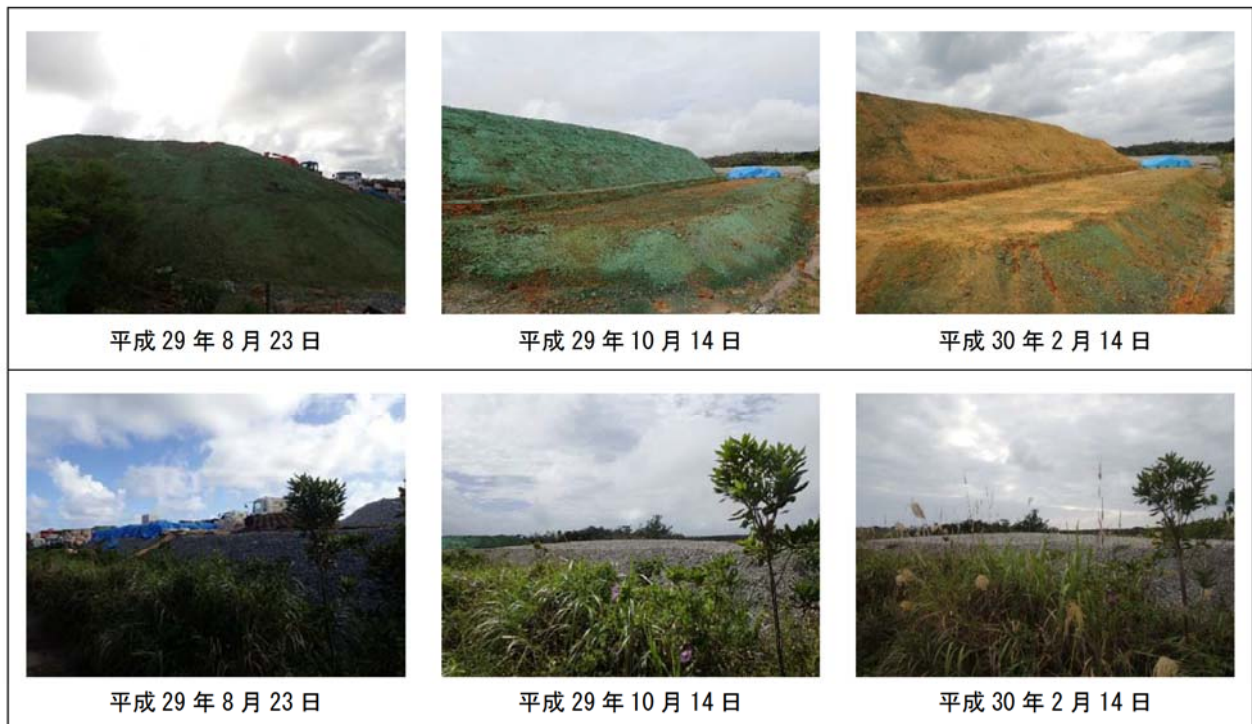
復元箇所は砂利や残土があるため、赤土流出防止対策の浸食防止剤の吹付処理が行われている。平成30年2月時点において、植生は確認されなかった。

図 6. 2. 3-81 工事による副次的影響の復元箇所の状況(H 付近の作業ヤード)

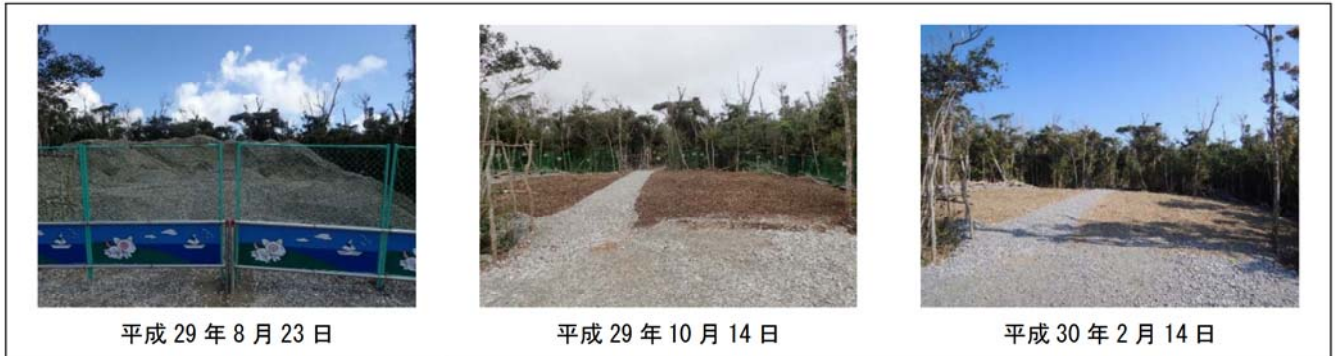
復元箇所は、土壌流出防止対策のため、チップ材によるマルチングが行われている。平成 30 年 2 月時点において、植生は確認されなかった。

図 6.2.3-82 工事による副次的影響の復元箇所の状況(G 直近の作業ヤード)
