## 研究の背景

### 大水槽の計測機能の向上

#### ➤ 水中航走体※における自走試験※の計測環境の構築

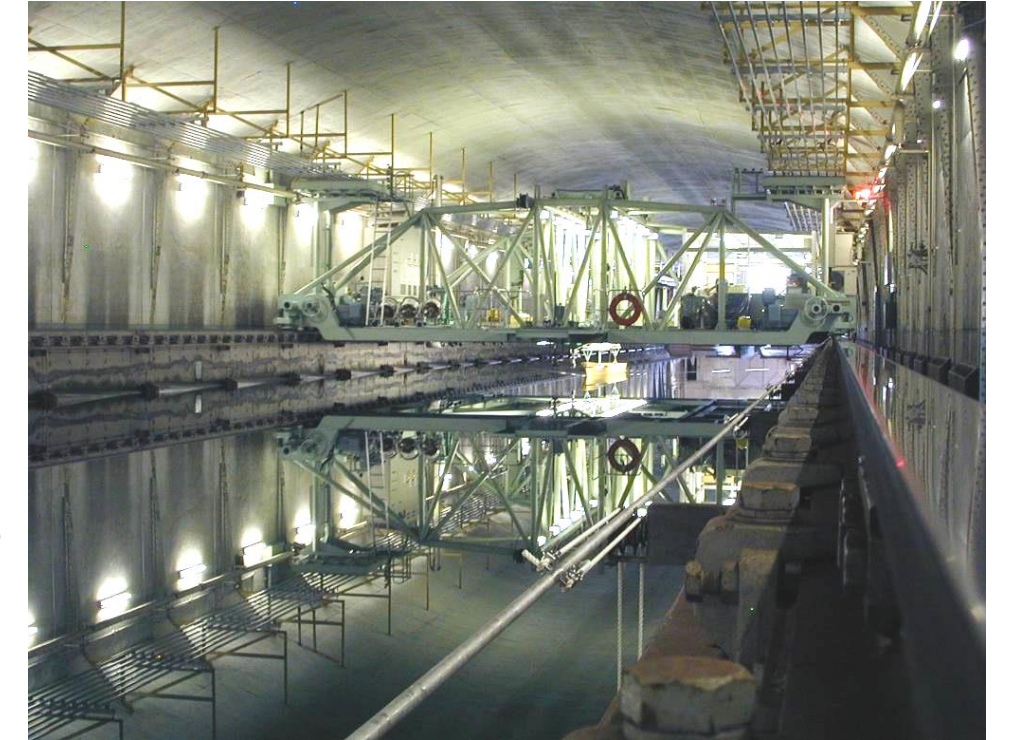
艦艇装備研究所大水槽

大水槽とは、艦艇装備研究所（目黒地区）にある長さ217m、幅12m、深さ7mの大きな水槽

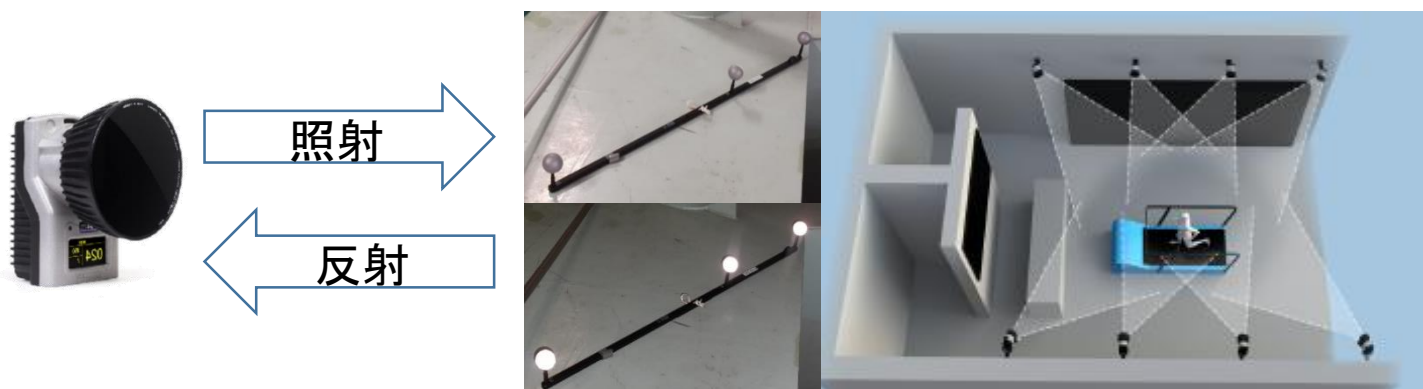
既知の位置に設置した複数台のカメラで計測対象のマーカーを撮影するだけで計測対象の位置と姿勢をリアルタイムで取得できる計測装置

①複数台のカメラでマーカーを付けた計測対象を撮影

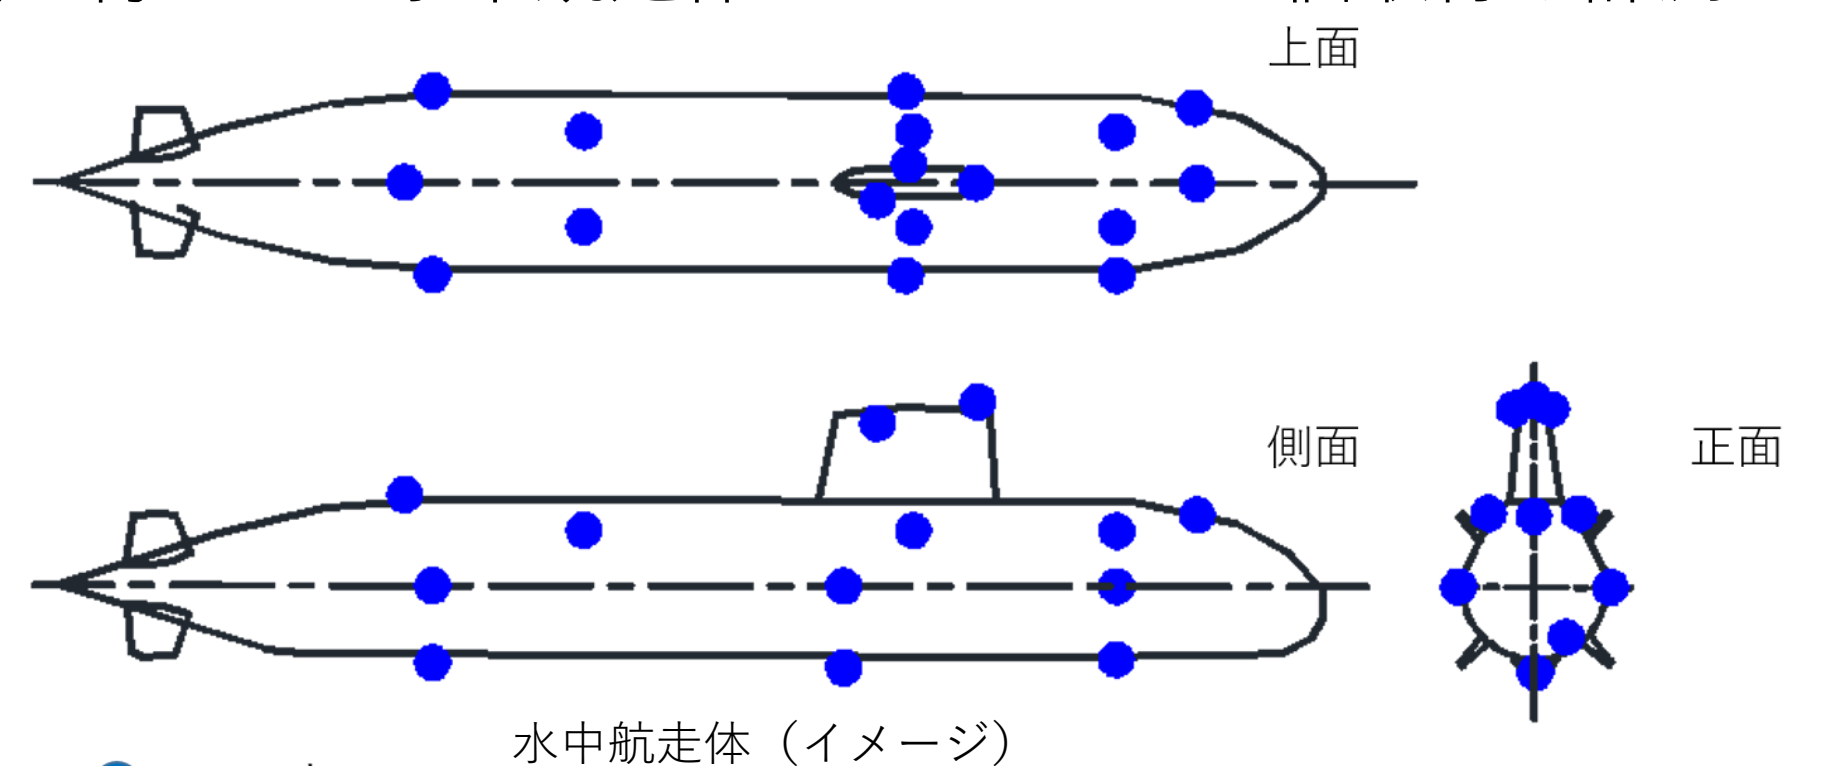
水中航走体 (イメージ)

長さ約2.7mの水中航走体にマーカーを20個取付け計測

● : マーカー

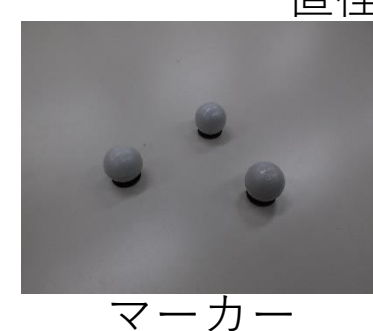
マーカー

直径 : 19 mm

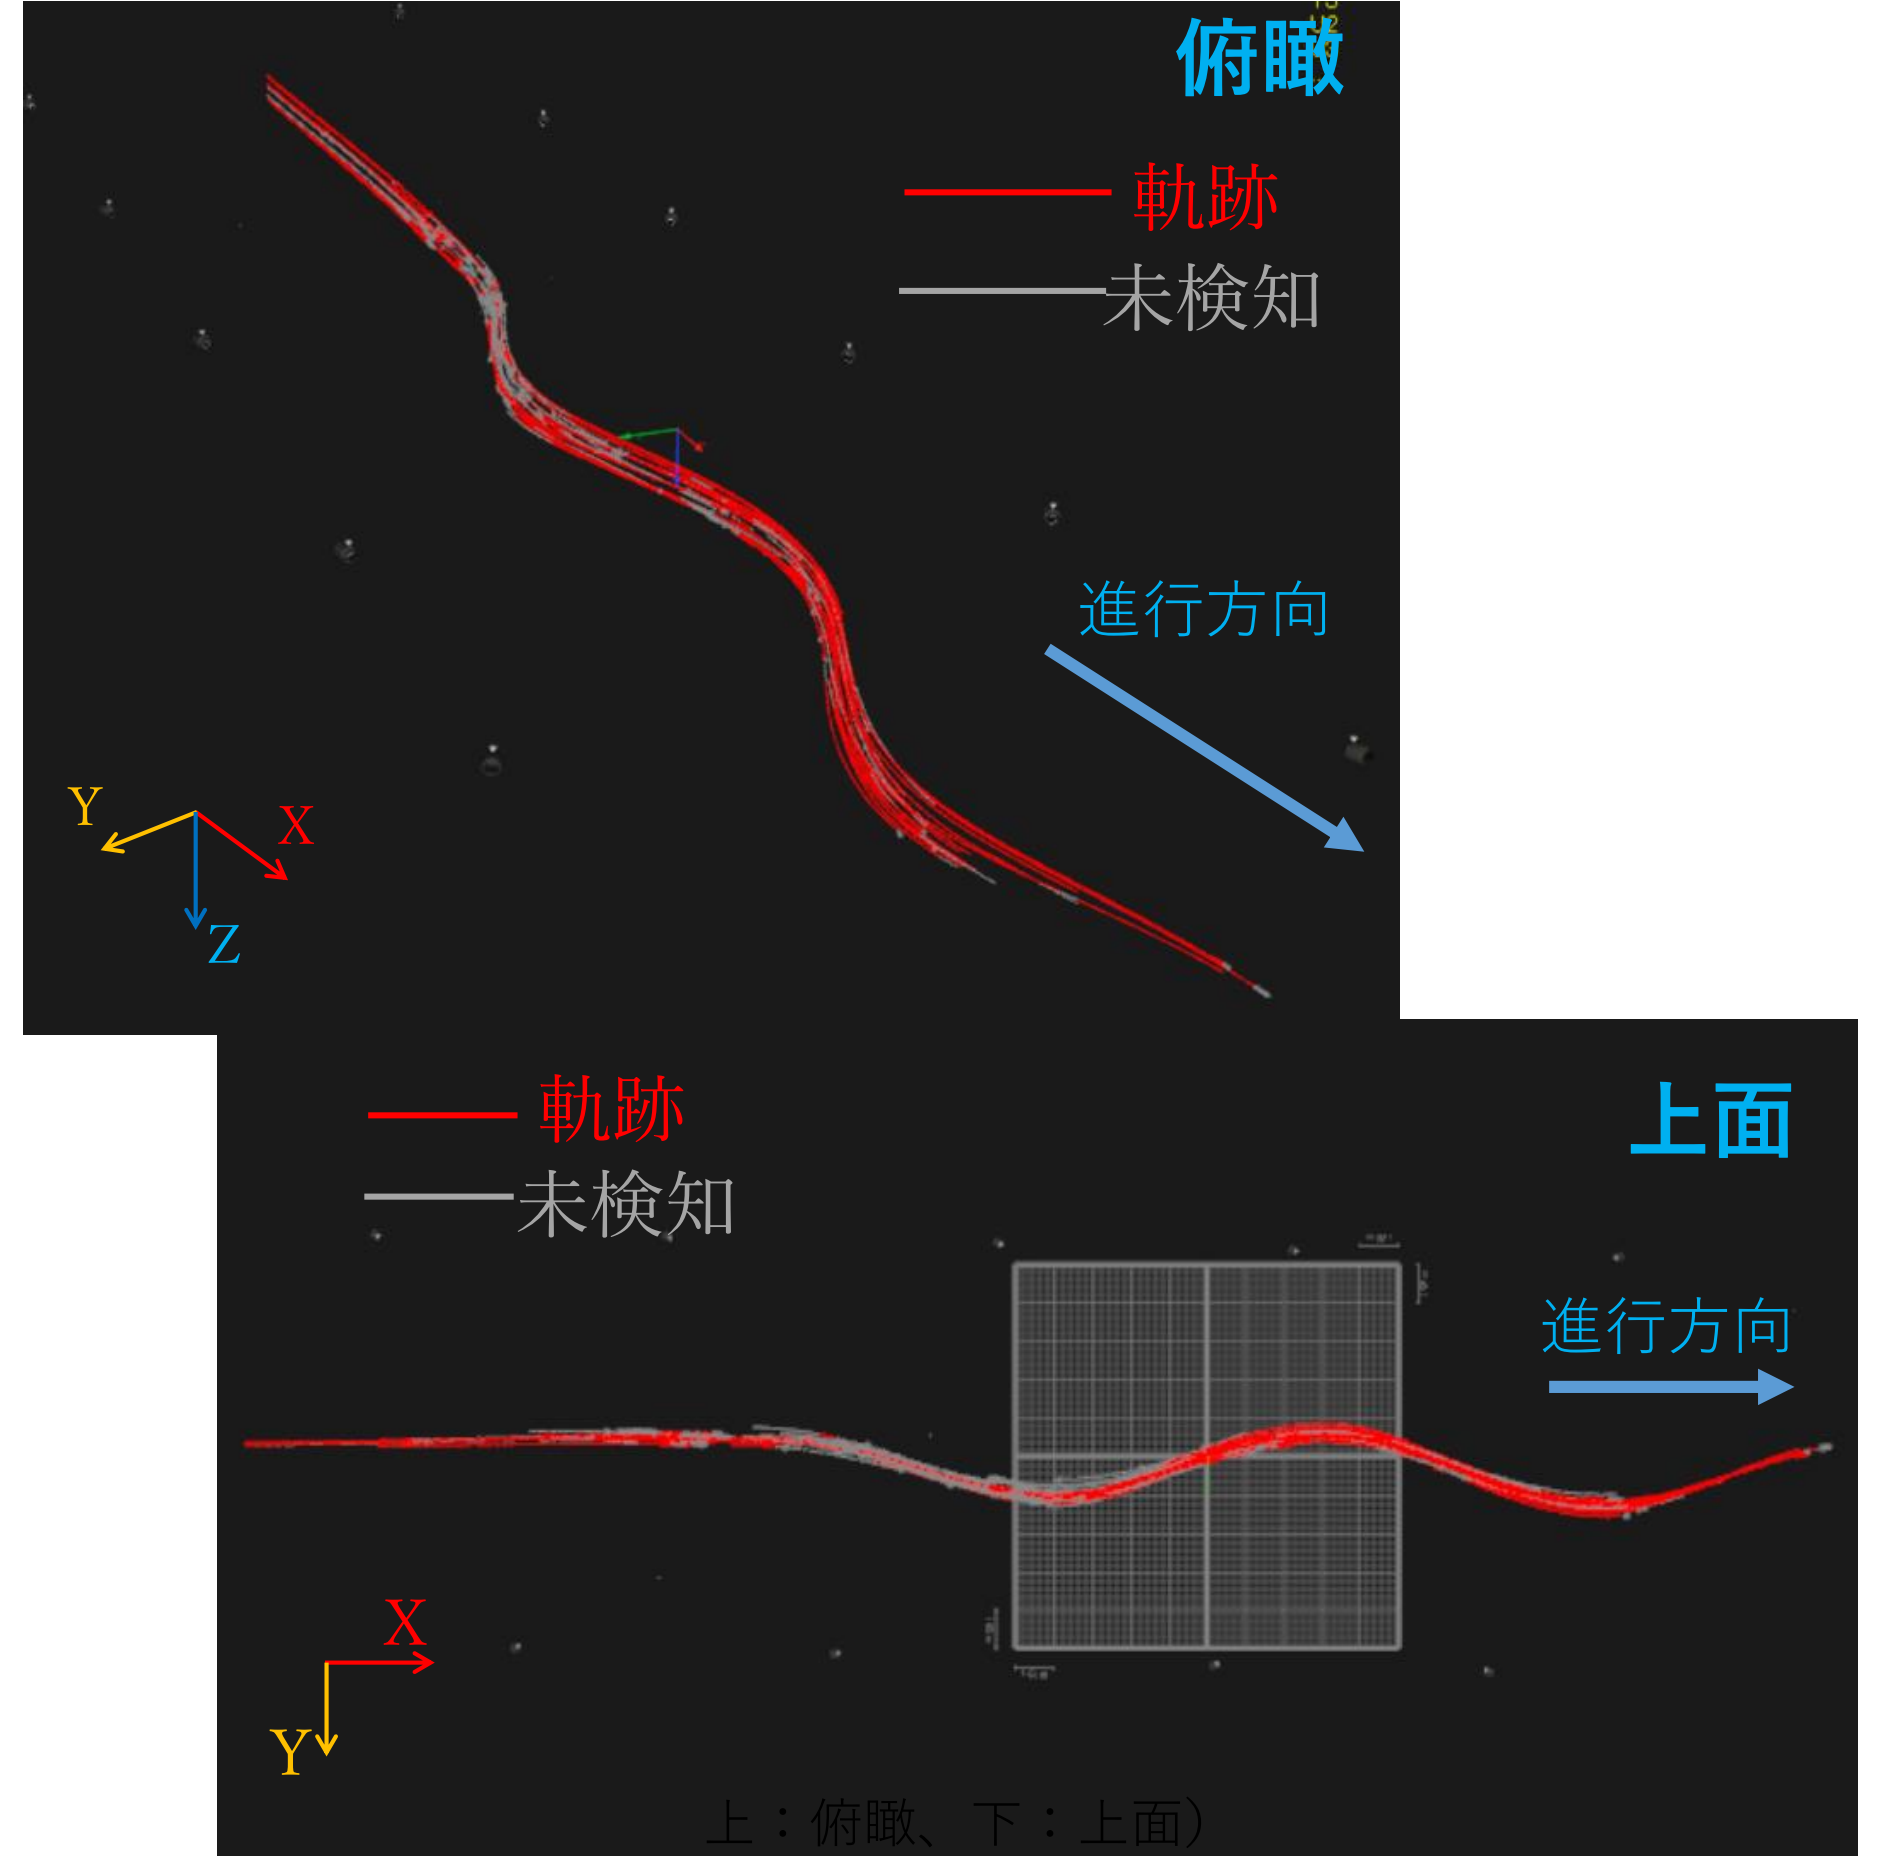
横Z試験

試験航走は直進、横Z試験※を実施  
※幅方向のジグザグ運動

➤ 直進航走、横Z試験ともに軌跡を計測できた。

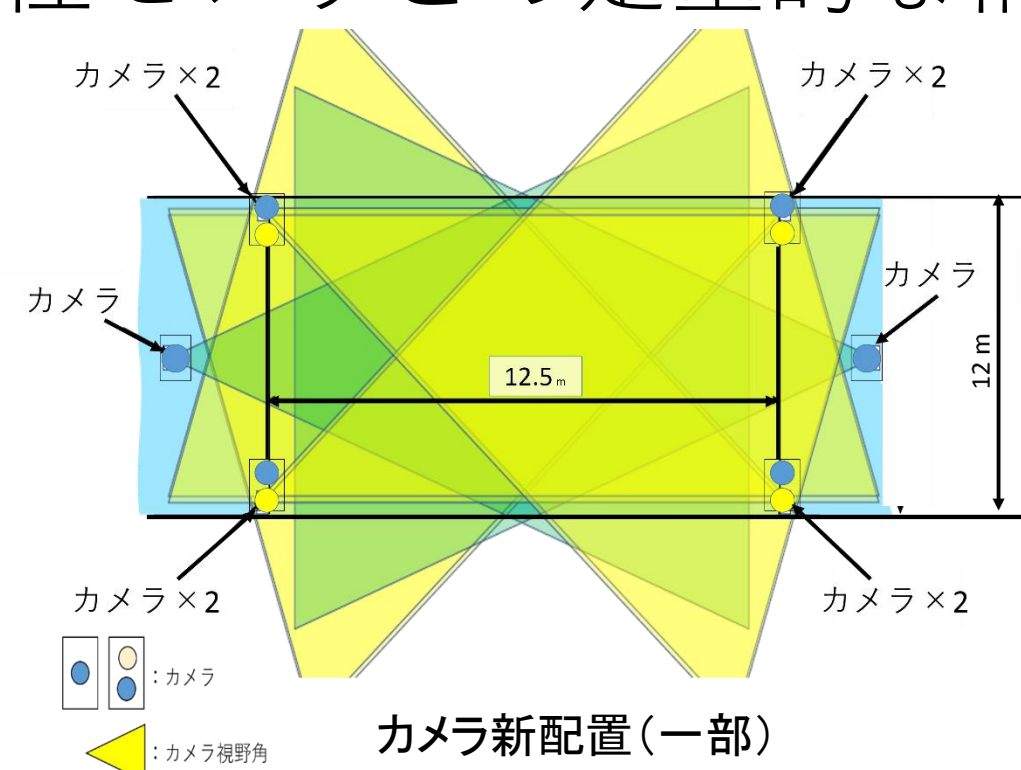
この配置を繰り返し計測範囲を延長する

上記課題を実施のうえ、計測範囲の延長
