# 天井走行クレーンの修理

# 航空器材故障状況表

部隊名 航空学校霞ヶ浦校

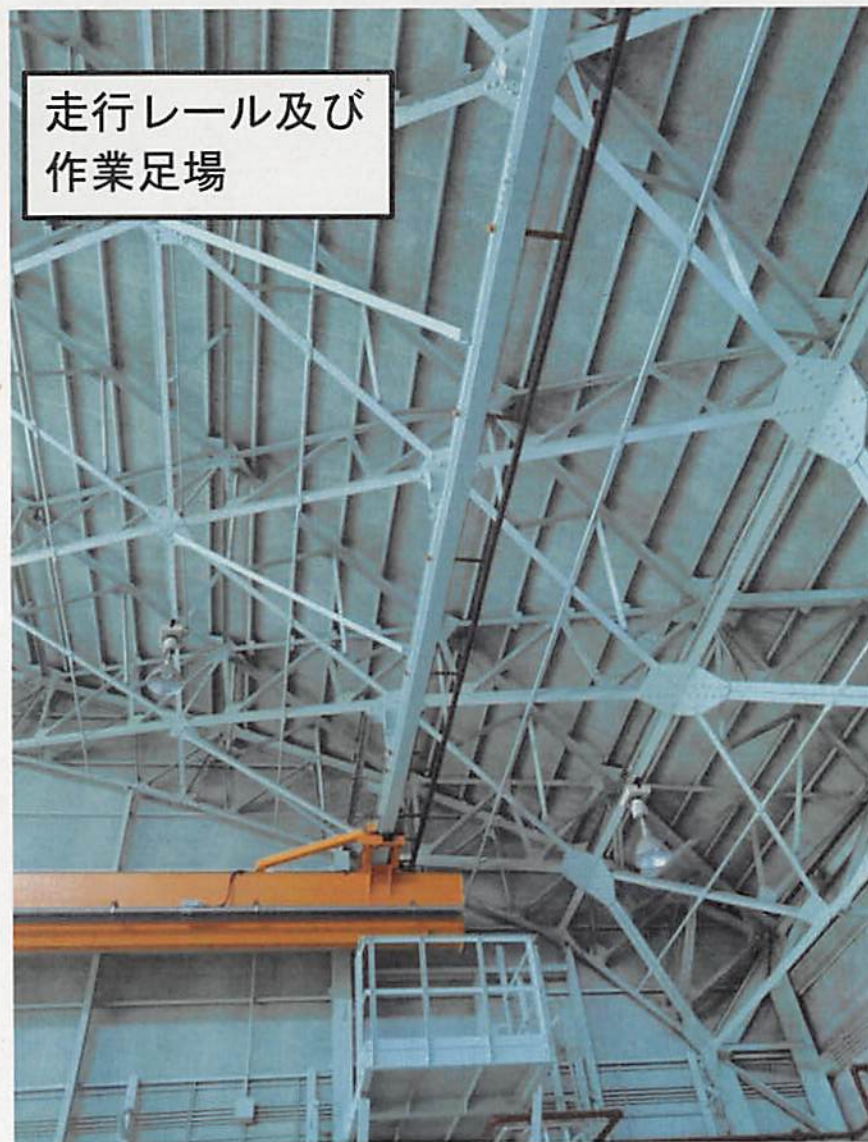
修理時の作業車などの配置可能エリ

直接のクレーン収納場所でなければ高所作業車などを配置し作業可能なスペース有（車両は一般的な7tトラックの高所作業車までは問題なし）
