不用決定車両の売払いに伴う解体・破碎の補足（#2）について

令和6年12月19日
陸幕車両班

趣旨	不用決定車両の売払いに伴う解体・破碎要領について補足するもの
現状	<ul style="list-style-type: none"> ○ 陸幕通達（武化第154号）に基づき、官の監督下で転売禁止部位であるキャビン、ボディ等の解体状況を監督・検査しているところであるが、一部の駐屯地でその趣旨が理解されていない状況を確認 ○ 仕様書で示すせん断箇所の表面に傷をつけているだけの状態であり、この状態では容易に復元可能で転売防止としては不十分
解体の目的	転売禁止部位であるキャビン、ボディ等の解体の目的は、再生を困難にして自衛隊車両と判別可能な状態で転売できないようにすること
徹底事項	解体の立会する監督者には、せん断箇所の各部位が 確実に切断した状態 （ヒンジ等も切断）にするよう徹底
その他	現在の仕様書の記載内容が一部不足している部分もあるため、今後、中古車としての売払いが決定した際、引き続き解体する中型・高機動車等に係る 仕様書を改正し、せん断の状態等についても明記予定

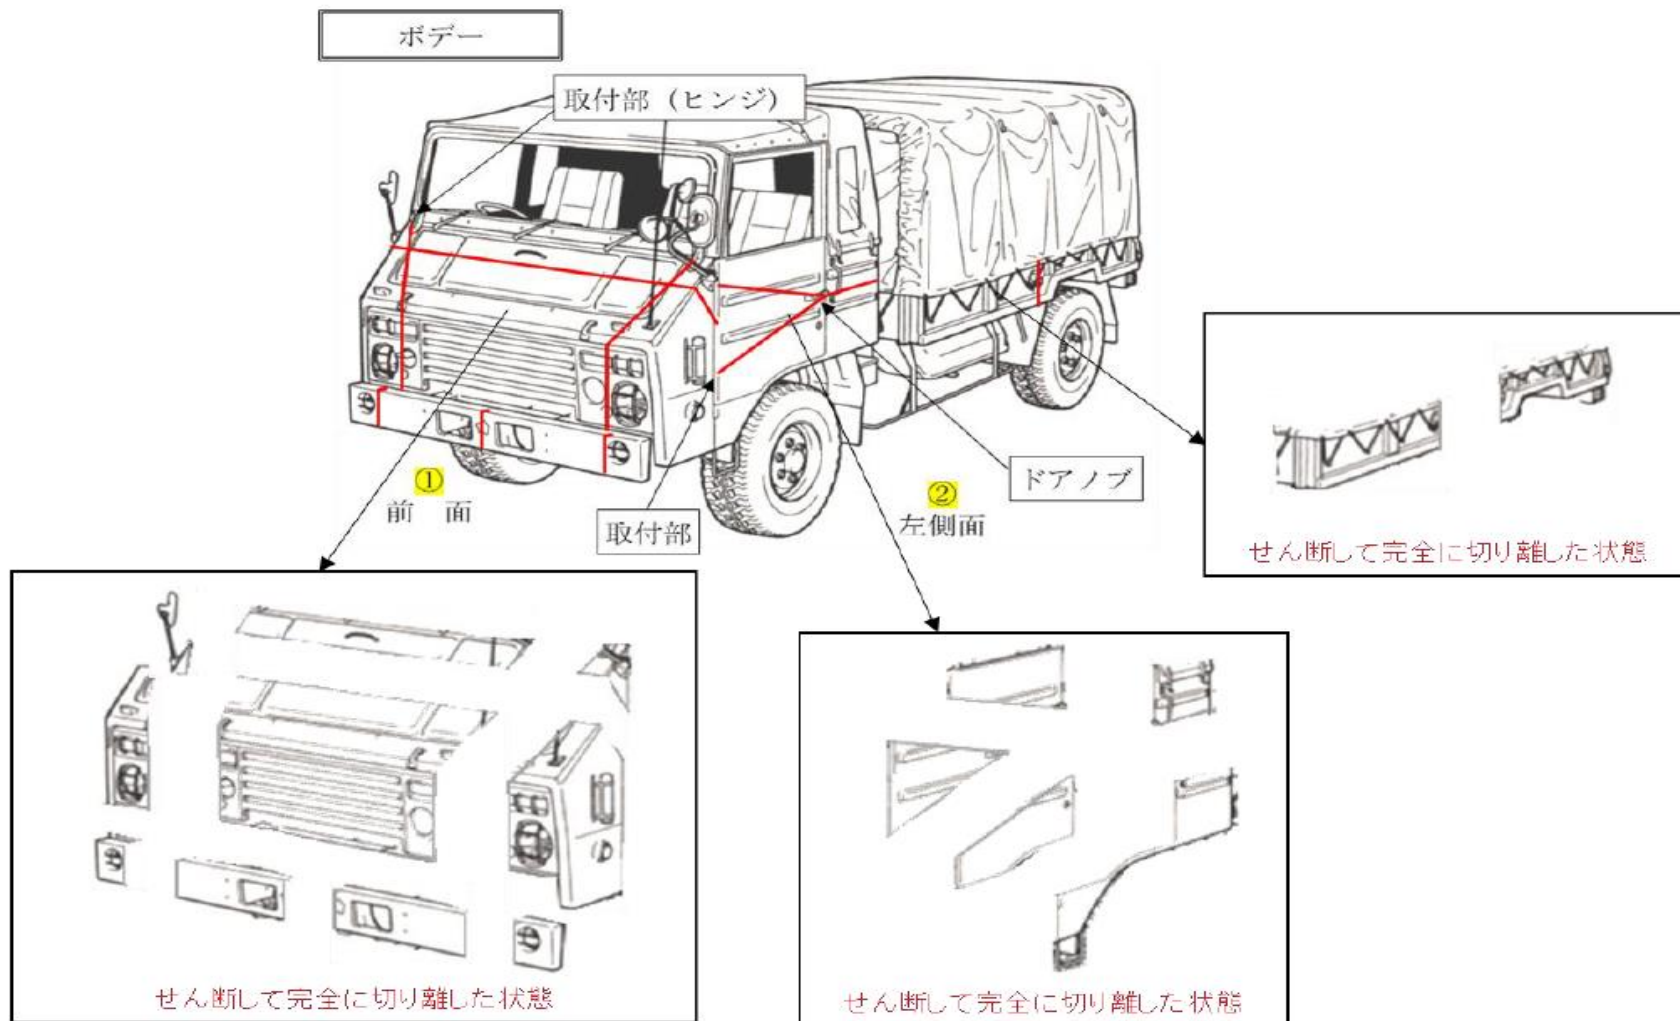
中型トラック

- 陸幕通達P.7付紙「売払い車両の解体・破碎図（中型トラック）」
- 仕様書：使用済車両売払い（GV-X001013D）P.6図2

解体要領の
補足
(一例)

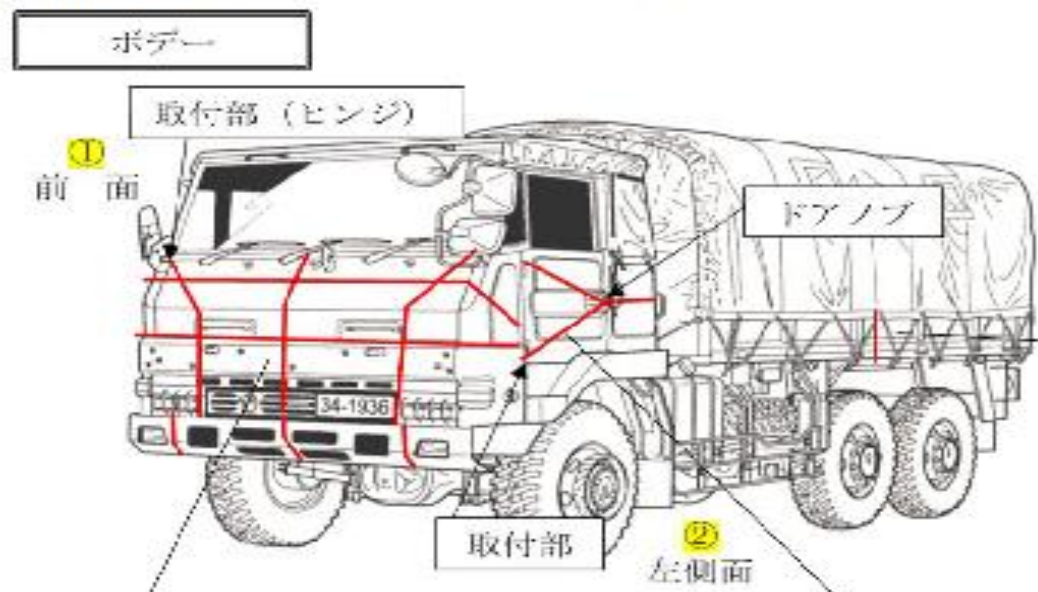
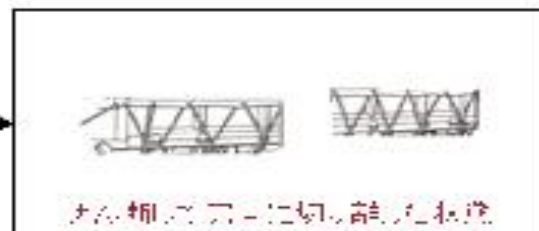
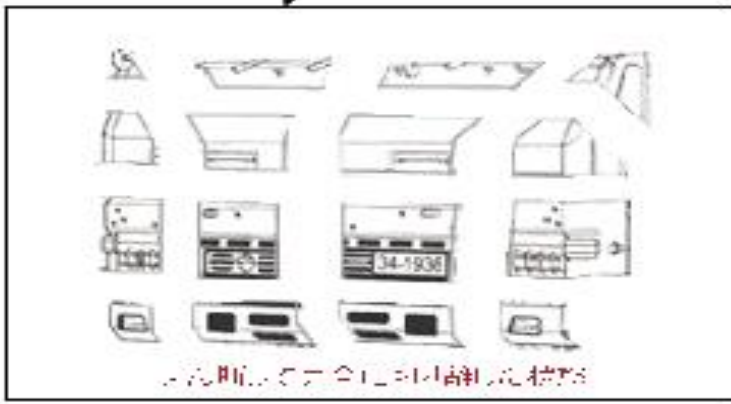
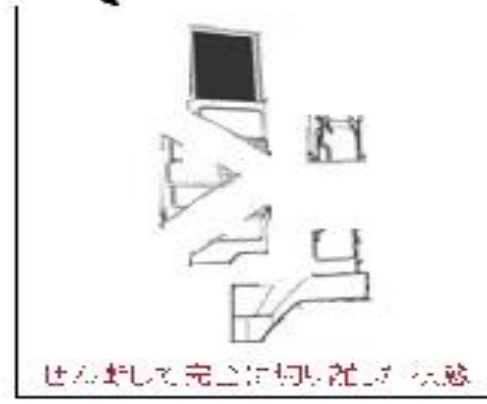
大型トラック

- 陸幕通達P.9付紙「売払い車両の解体・破砕図（大型トラック）」
- 仕様書：使用済車両売払い（GV-X001013D）P.8図4

解体要領の補足（一例）

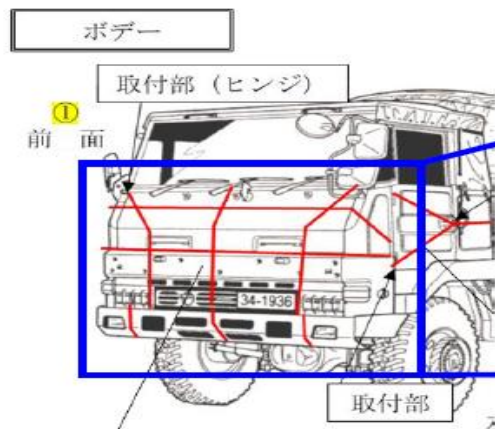
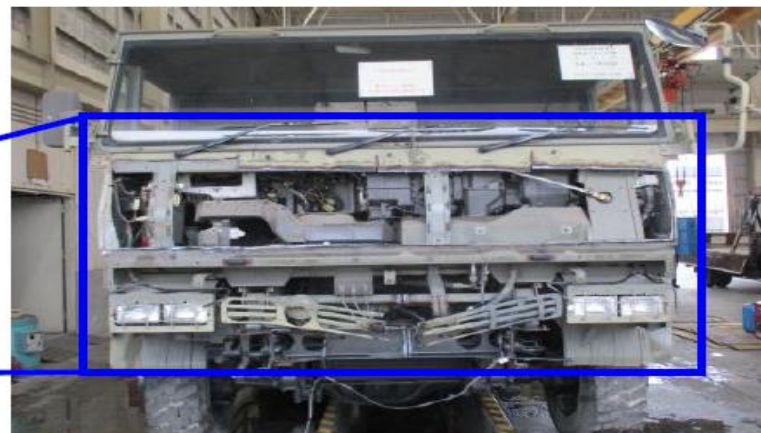
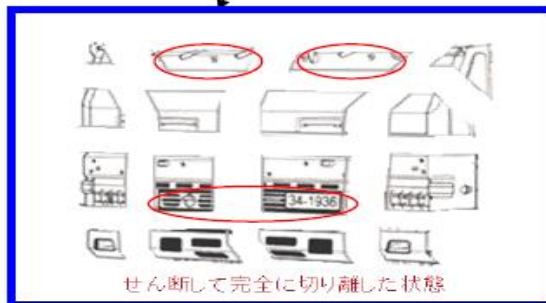
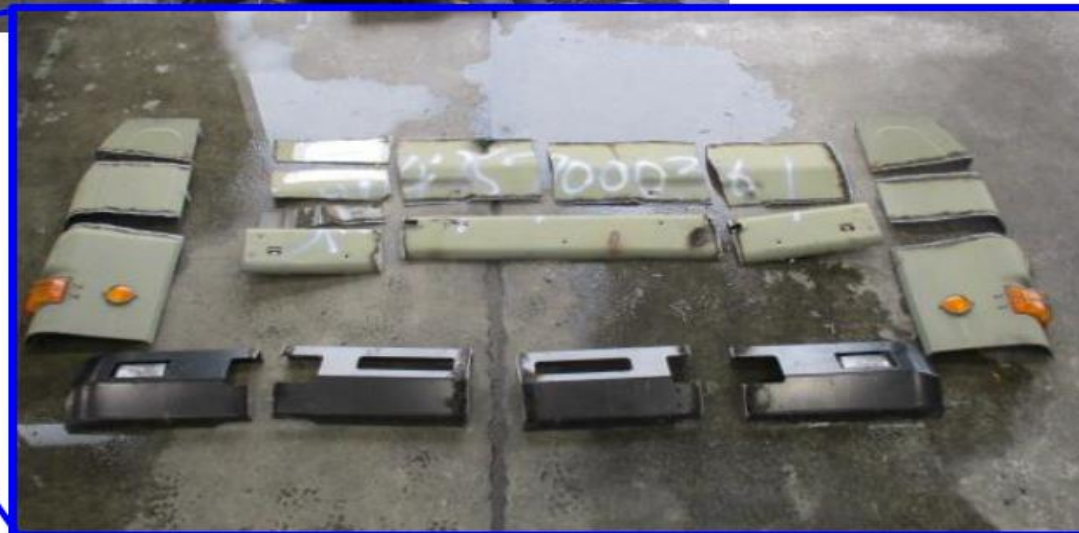
せん断の状況 (1/4)

フロント部分
のせん断

各外装部品は、取り外してせん断を実施

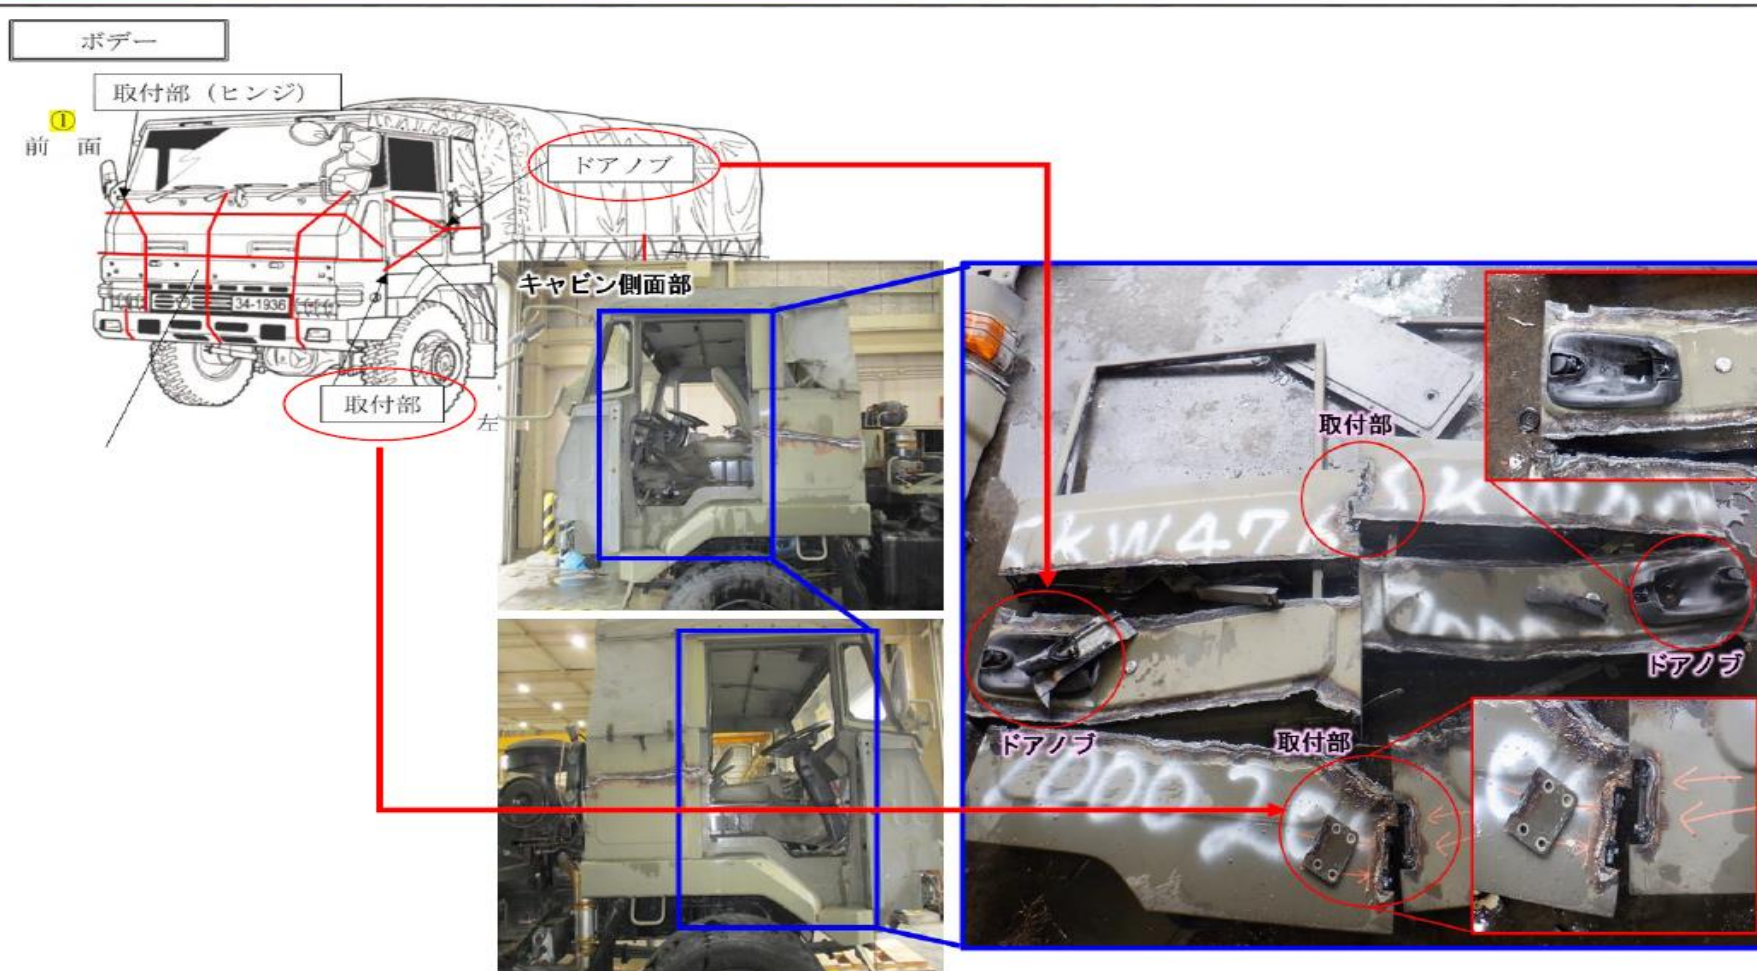
せん断の状況 (2 / 4)

キャビン
側面部の
せん断

各ドアは取り外してせん断を実施
この際、仕様書に定められている通りに、各ドアの取り付け部及びドアノブは、破壊又はせん断を実施

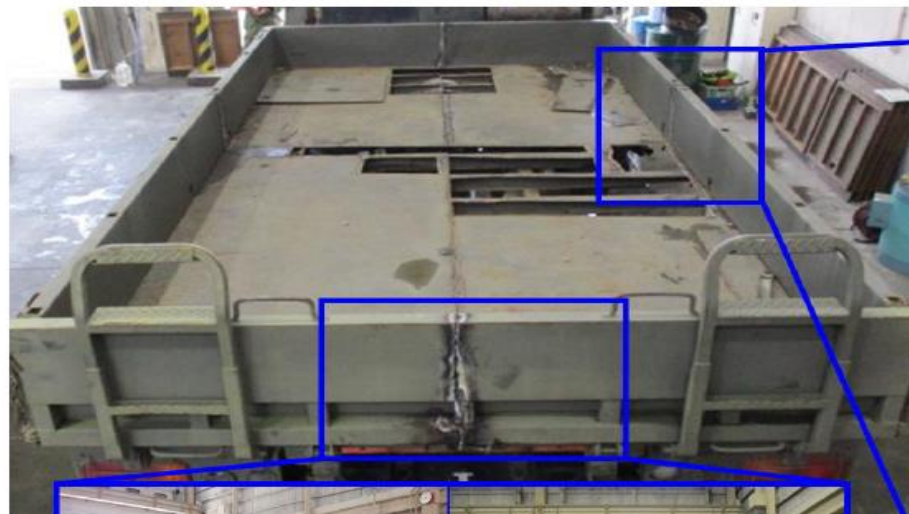
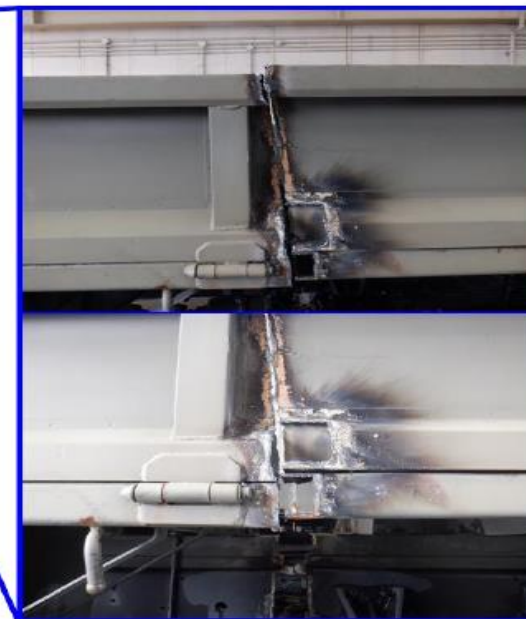
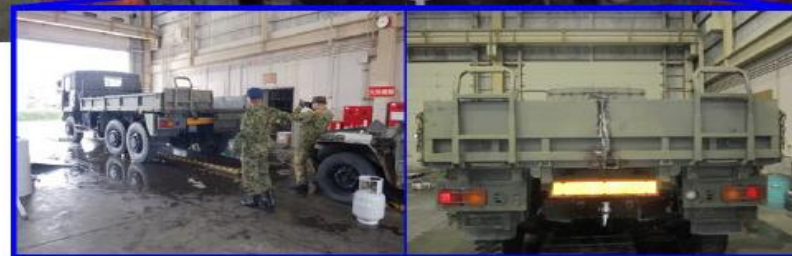
せん断の状況（3 / 4）

荷台のせん断

荷台部分は十字にせん断を実施
この際、せん断状況を確実に点検するためには、側面部及び後部板部分の撮影が必要

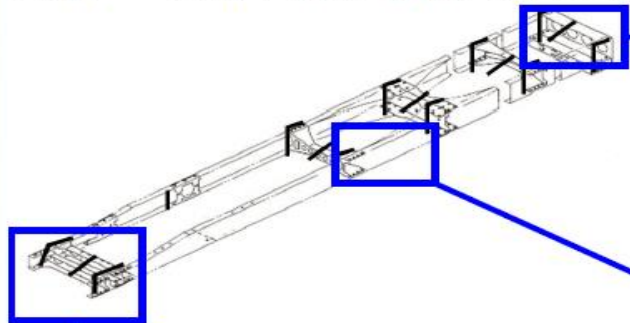
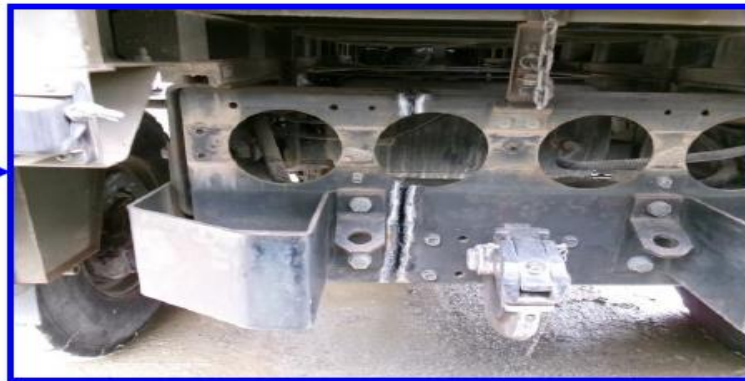
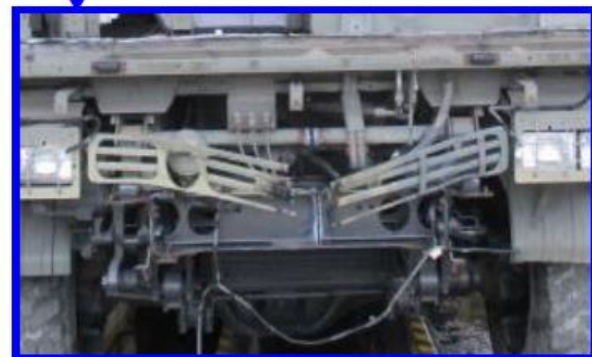
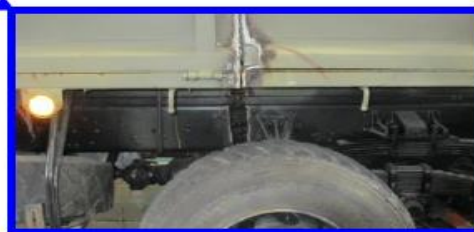
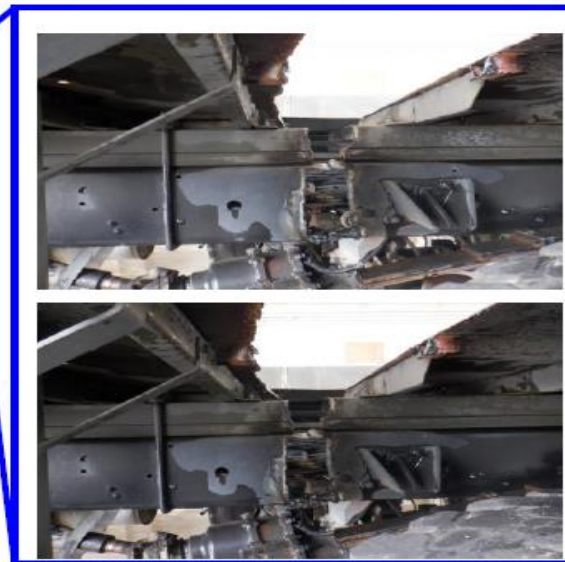
せん断の状況（4 / 4）

フレーム
のせん断

フレーム部は3箇所のせん断を実施
最低、1箇所をせん断し、確認できるように撮影することが必要
