2) 現地調査結果

6.17.2 予測

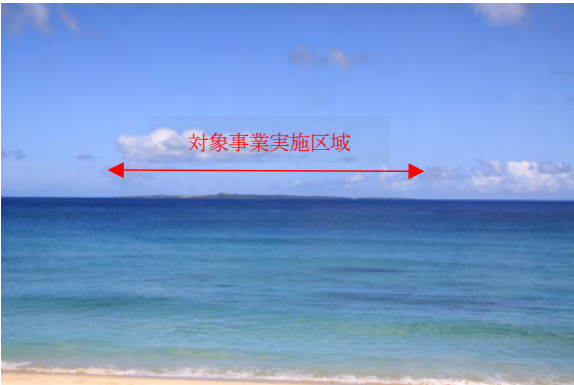
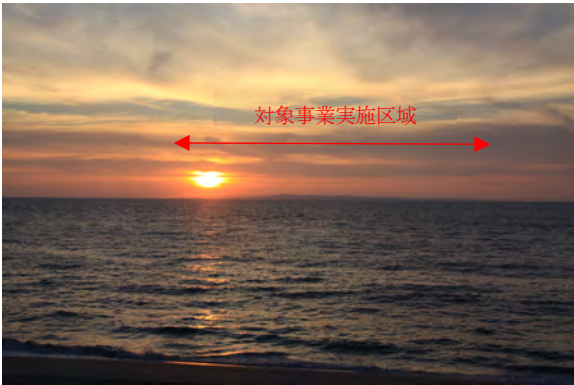
図-6.17.6(1) 時間帯ごとの眺望景観の状況 (No.1 よきの海水浴場)

令和3年7月30日撮影
対象事業実施区域の眺望状況 (対象事業実施区域までの距離: 約10.3km) 対象事業実施区域は、視点場から、よきの海水浴場の砂浜及び海を挟んで視認できます。昼間は樹林と裸地の一部が認識でき、夕方は夕日によるシルエットとして認識できます。

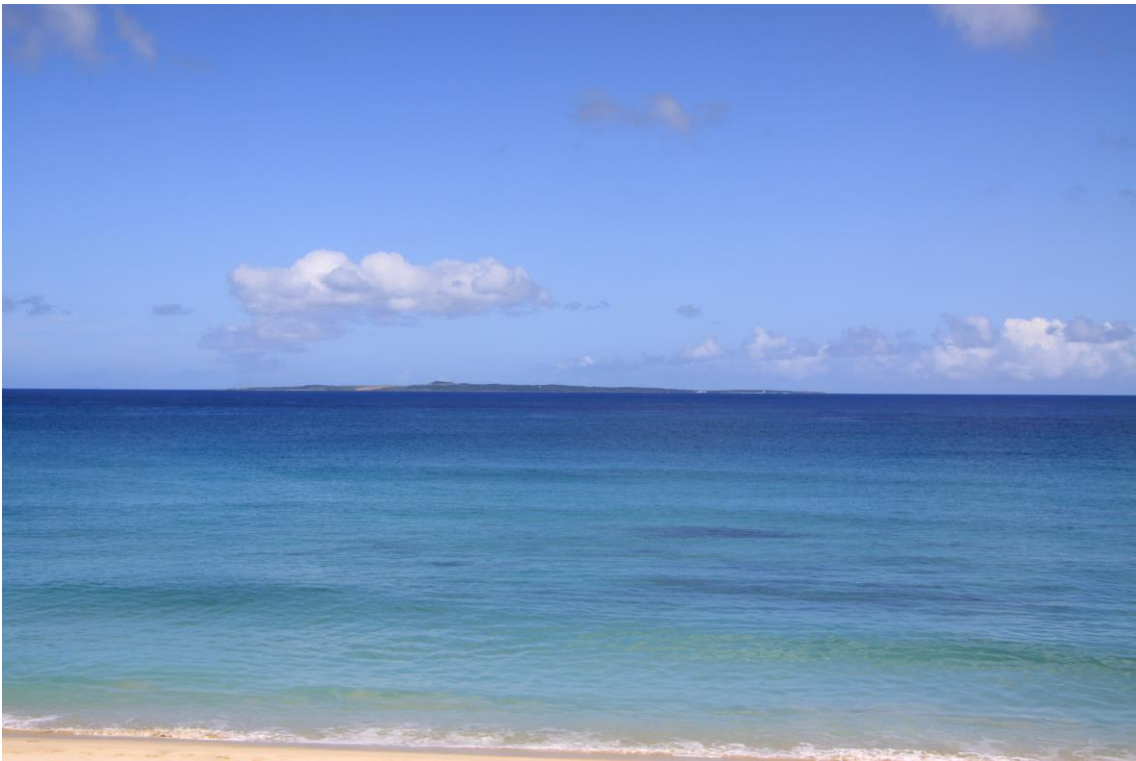
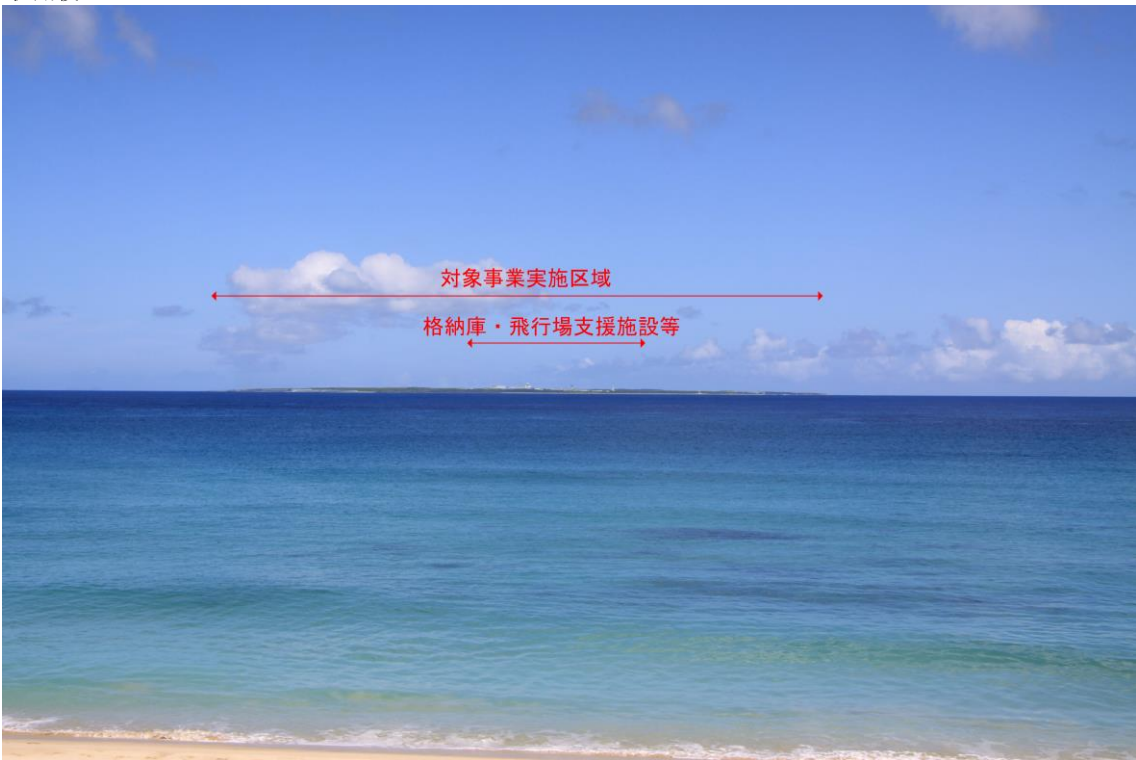
図-6. 17. 7(1) 主要な眺望景観の変化 (No.1 よきの海水浴場)

各眺望点において、飛行場及びその施設の存在に伴い、眺望景観上、人工物の景観構成要素に占める割合が増加しますが、増加の割合は0.02～0.36%にとどまります。また、自然的な景観構成要素（緑地、岩場・裸地、海）の消失の割合は0.02～0.43%にとどまります。
