資料編 6.9 流況

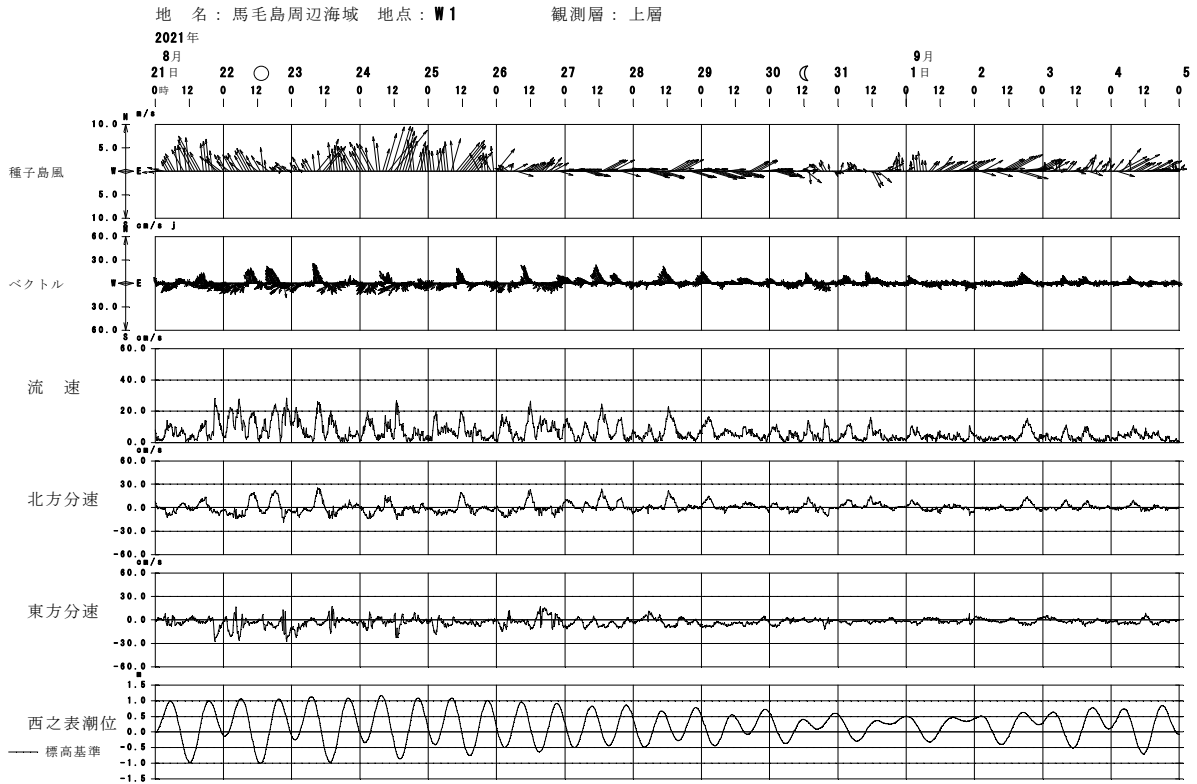
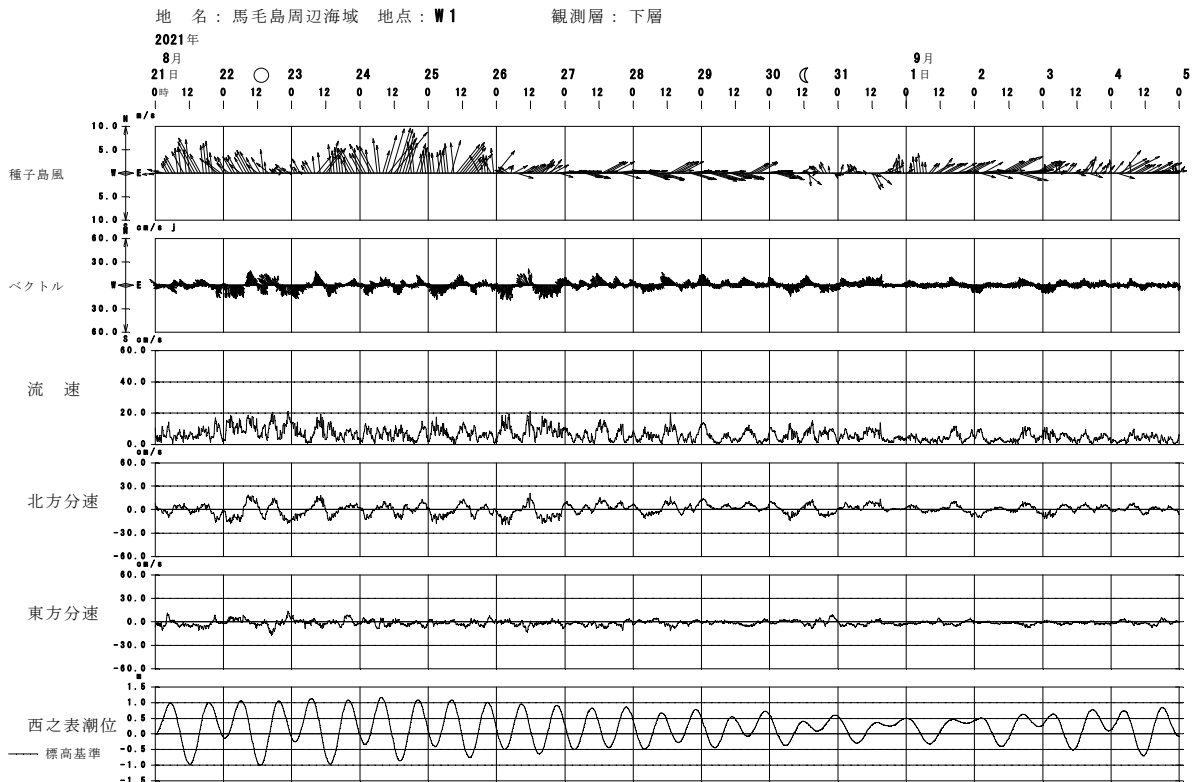
図-6.9.1(1) 流向・流速経時変化図(令和3年度夏季)

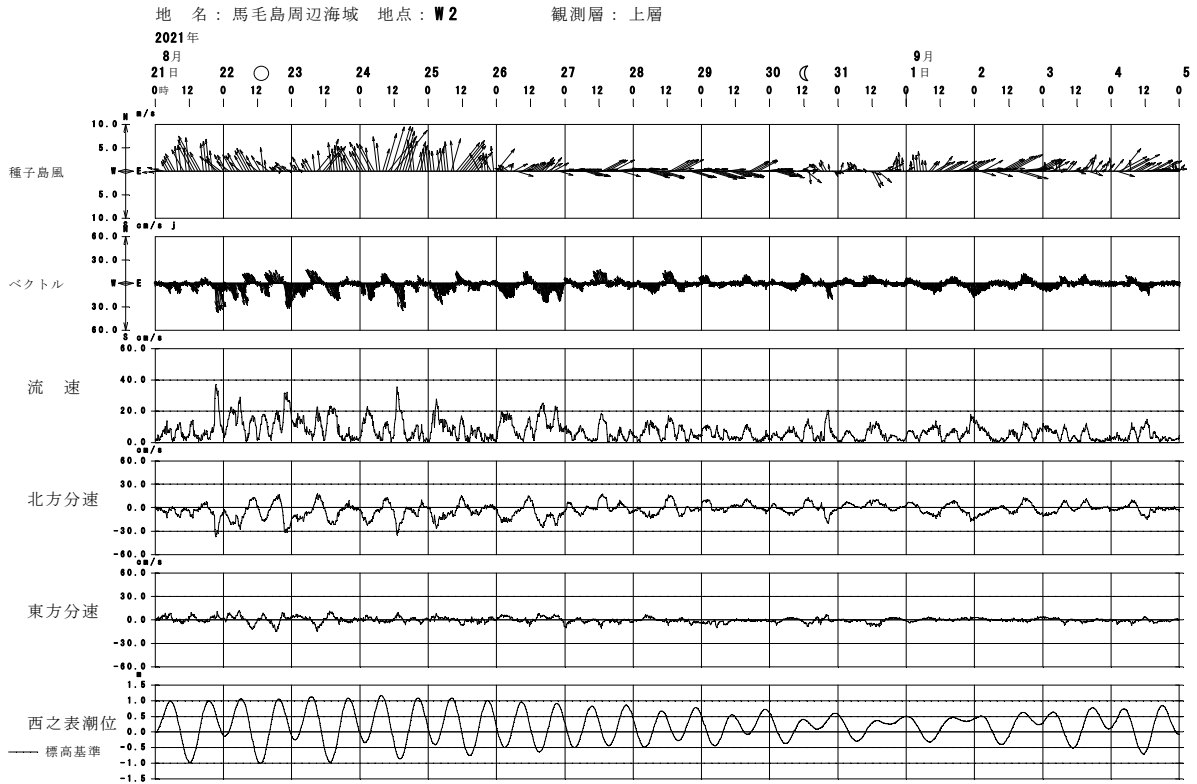
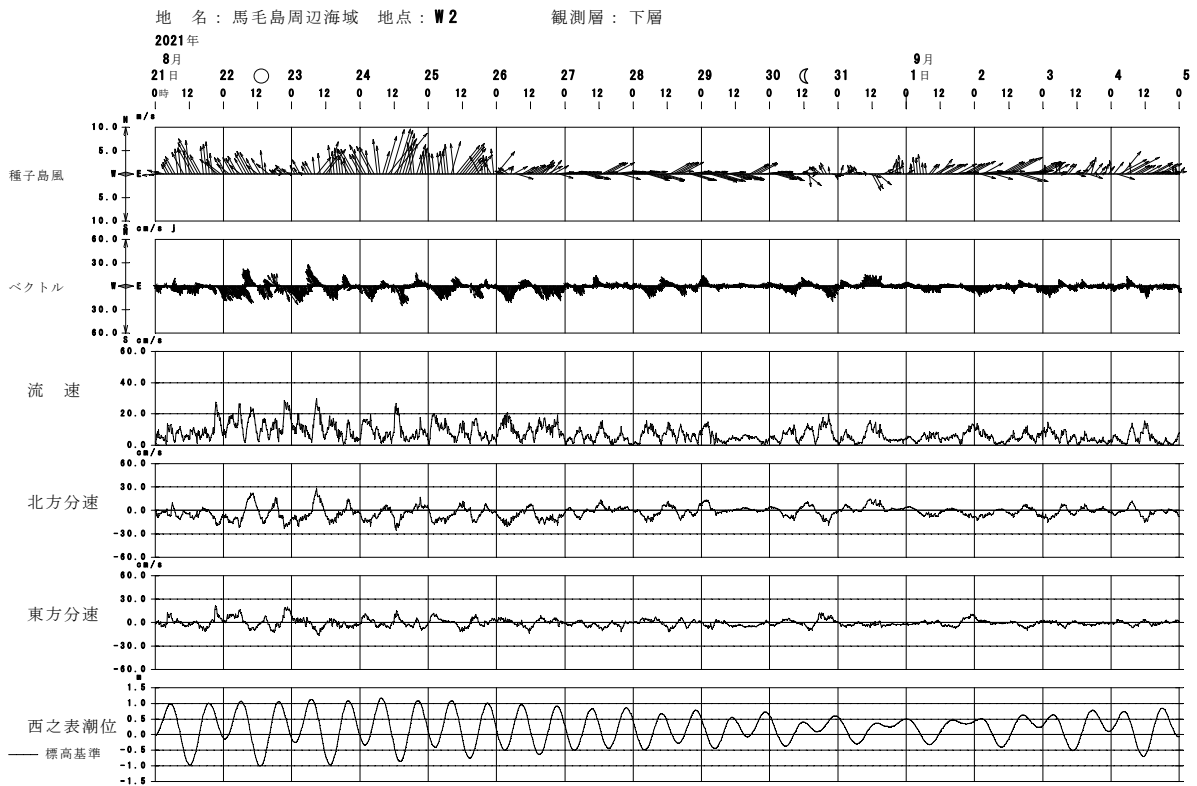
図-6.9.1(2) 流向・流速経時変化図(令和3年度夏季)

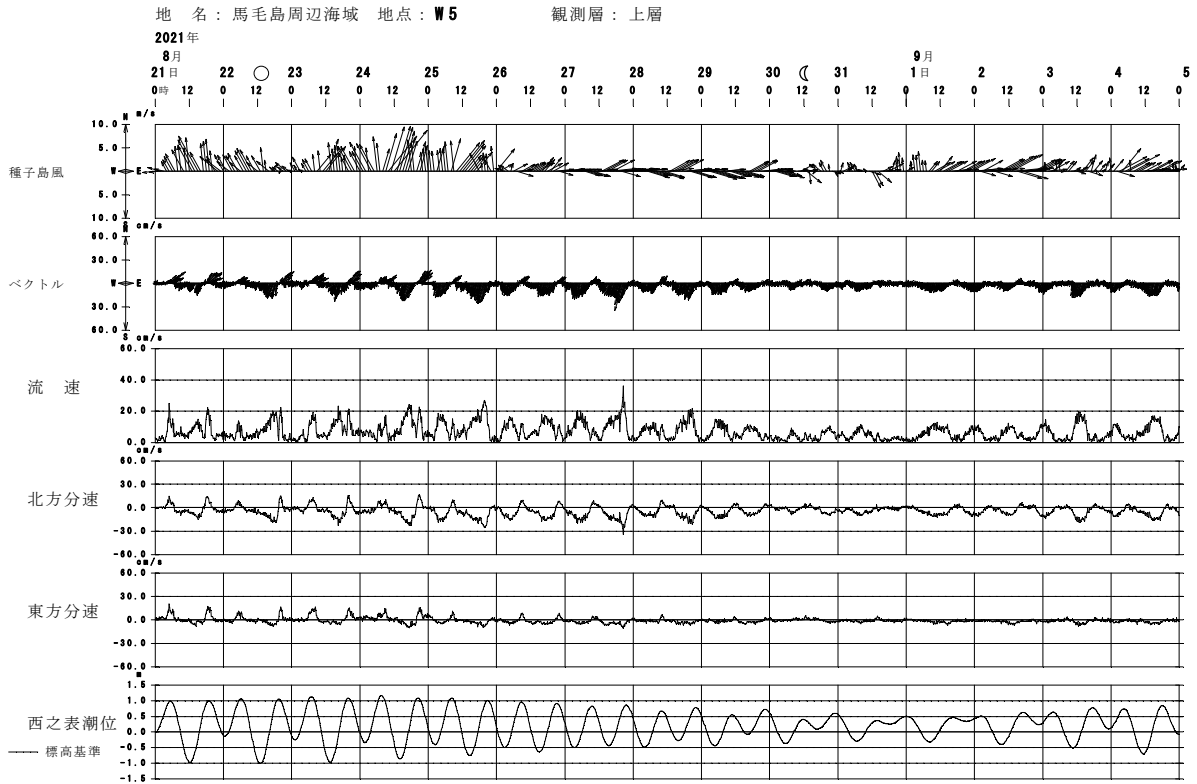
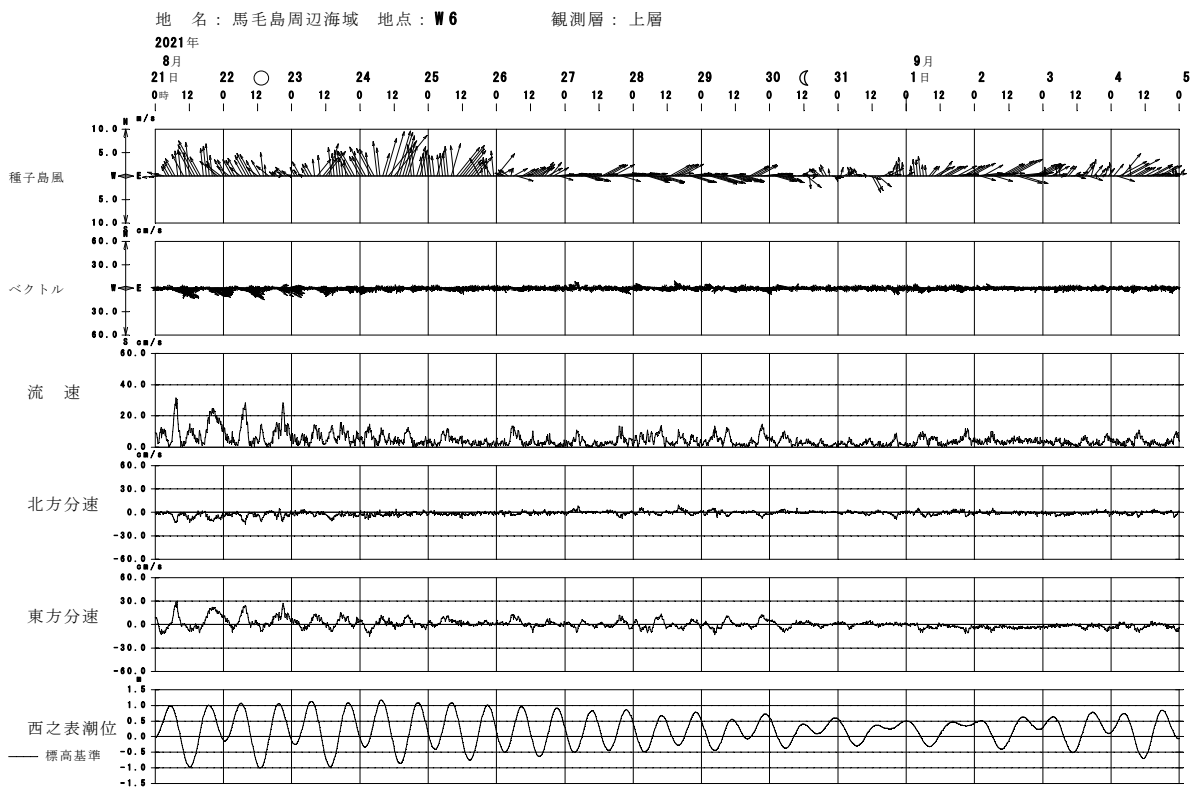
図-6.9.1(5) 流向・流速経時変化図(令和3年度夏季)

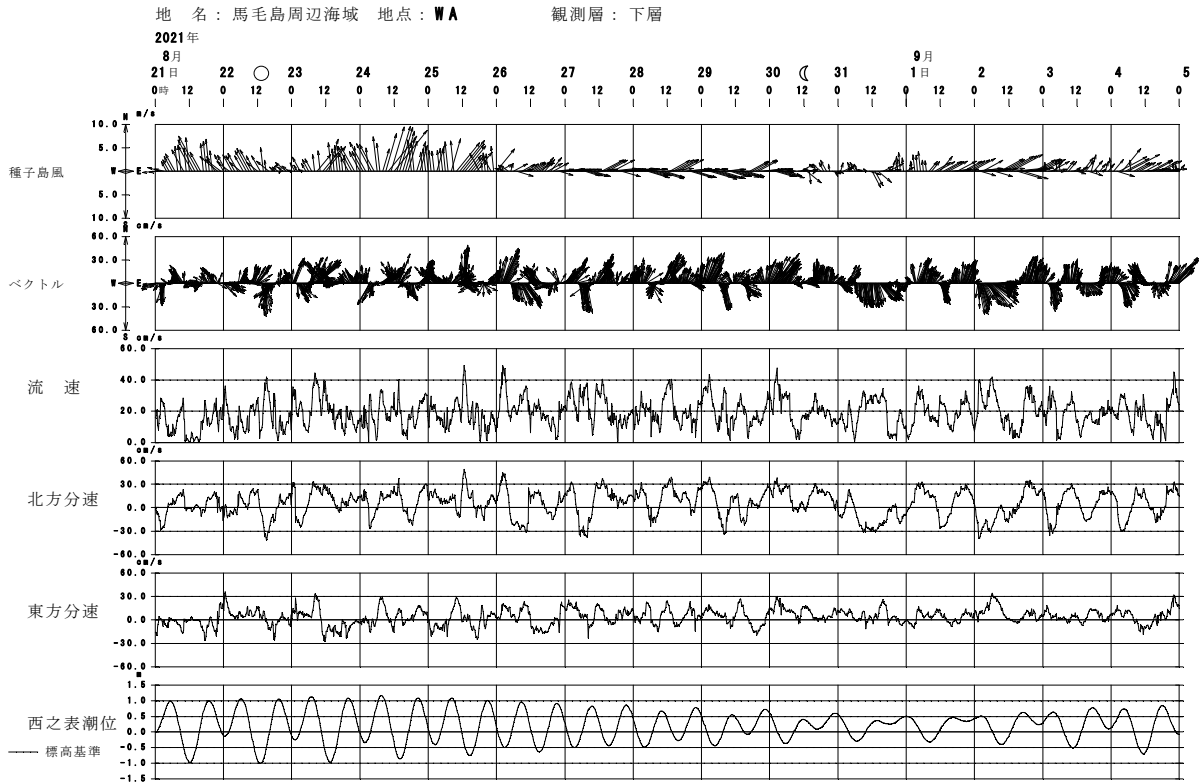
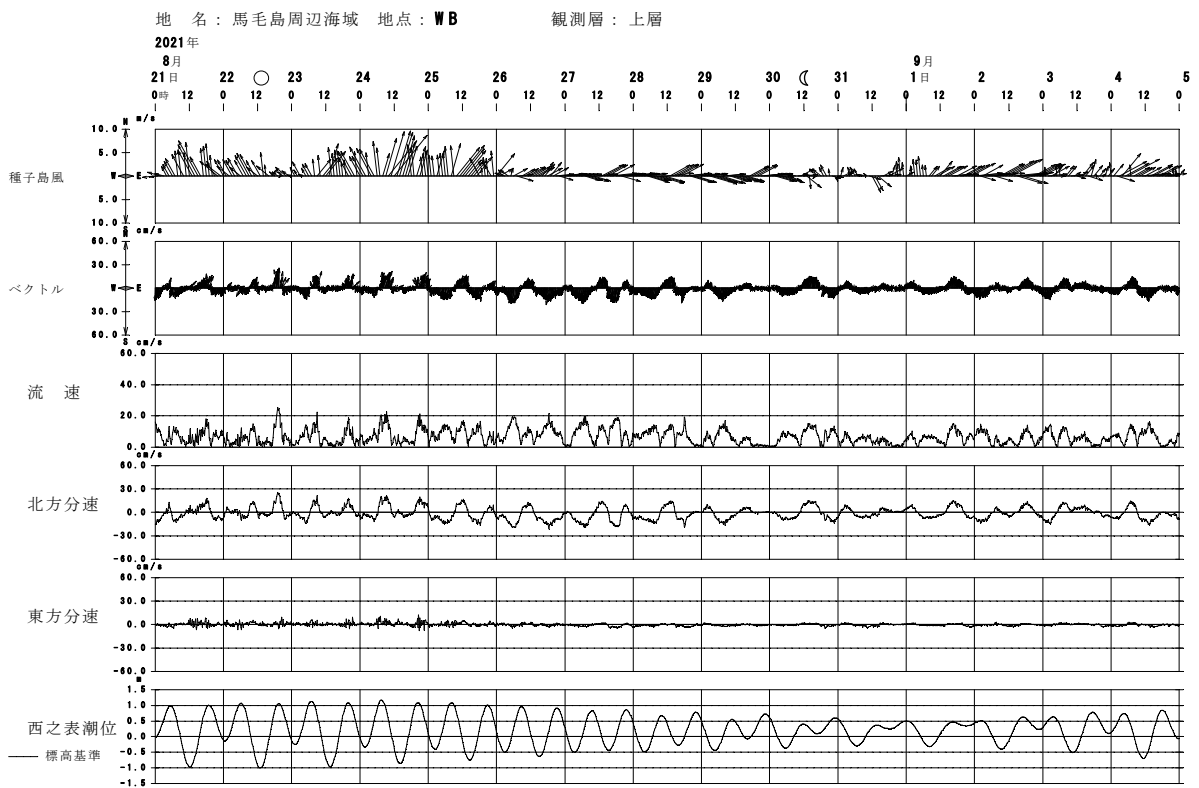
図-6.9.1(8) 流向・流速経時変化図(令和3年度夏季)

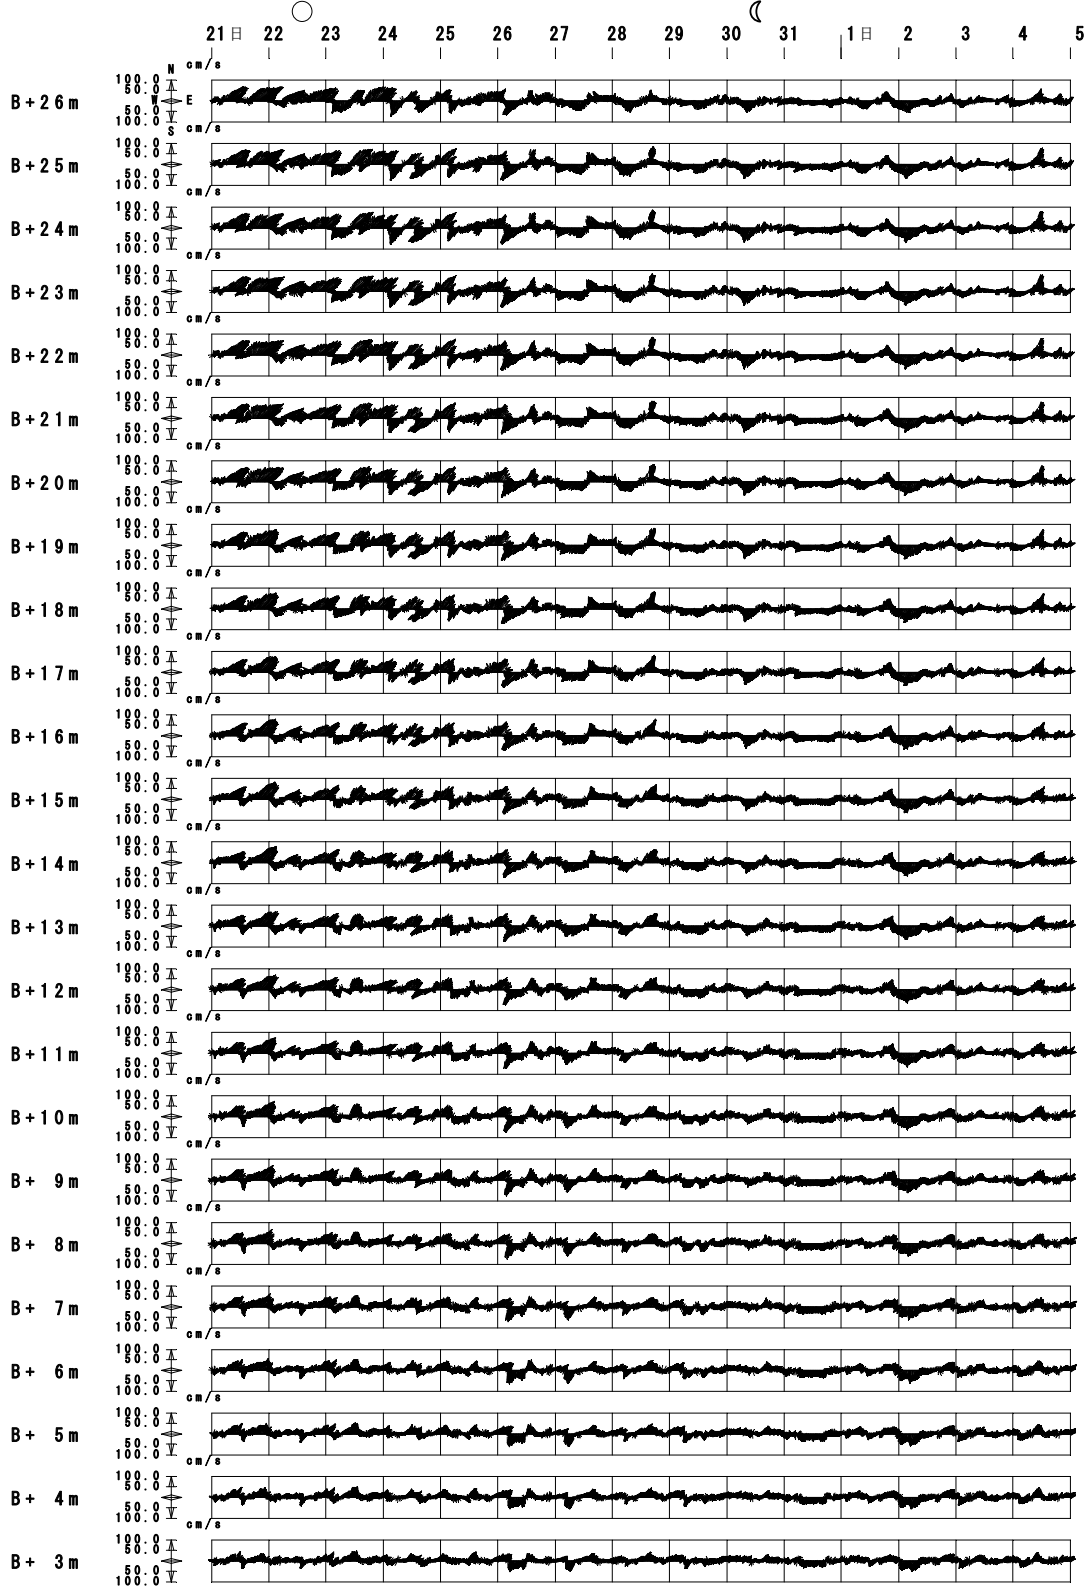
地名：馬毛島周辺海域 地点：WA

図-6.9.1(9) 流向・流速経時変化図(令和3年度夏季)

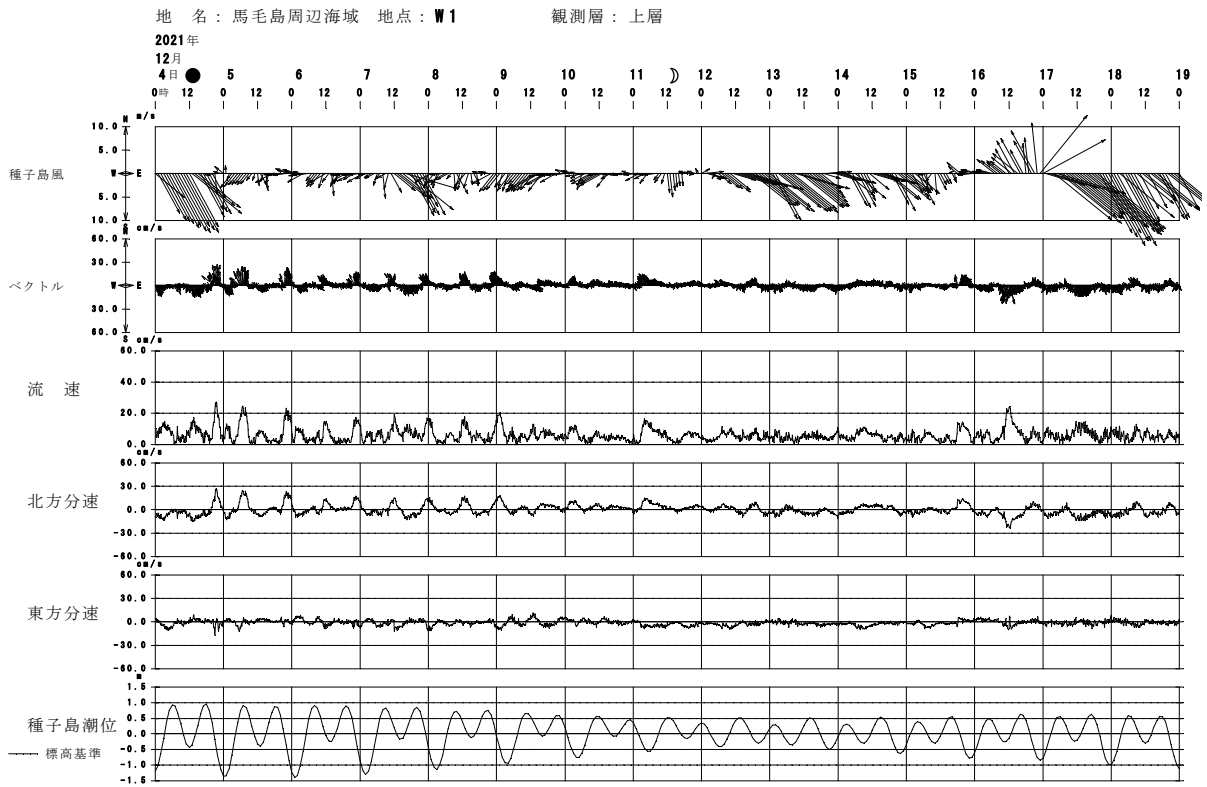
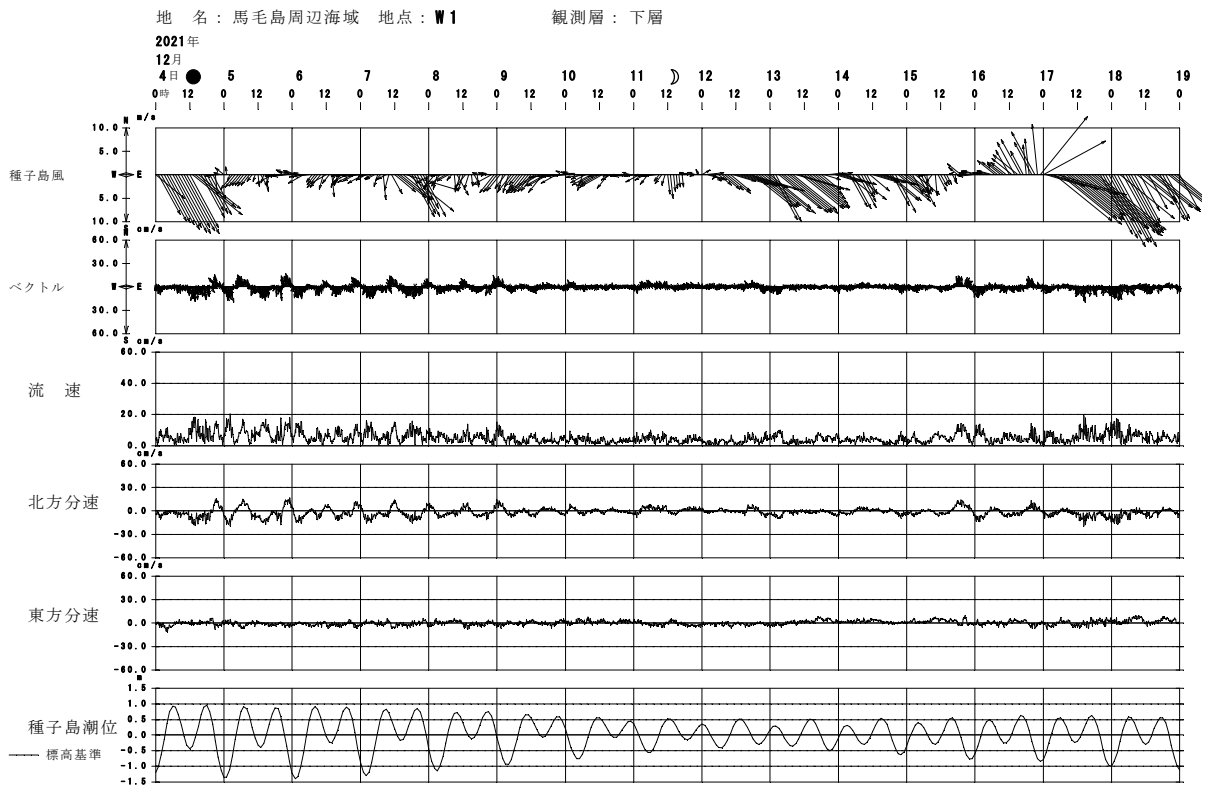
図-6.9.2(1) 流向・流速経時変化図(令和3年度冬季)
