## 6.14 サンゴ類

### 6.14.1 調査

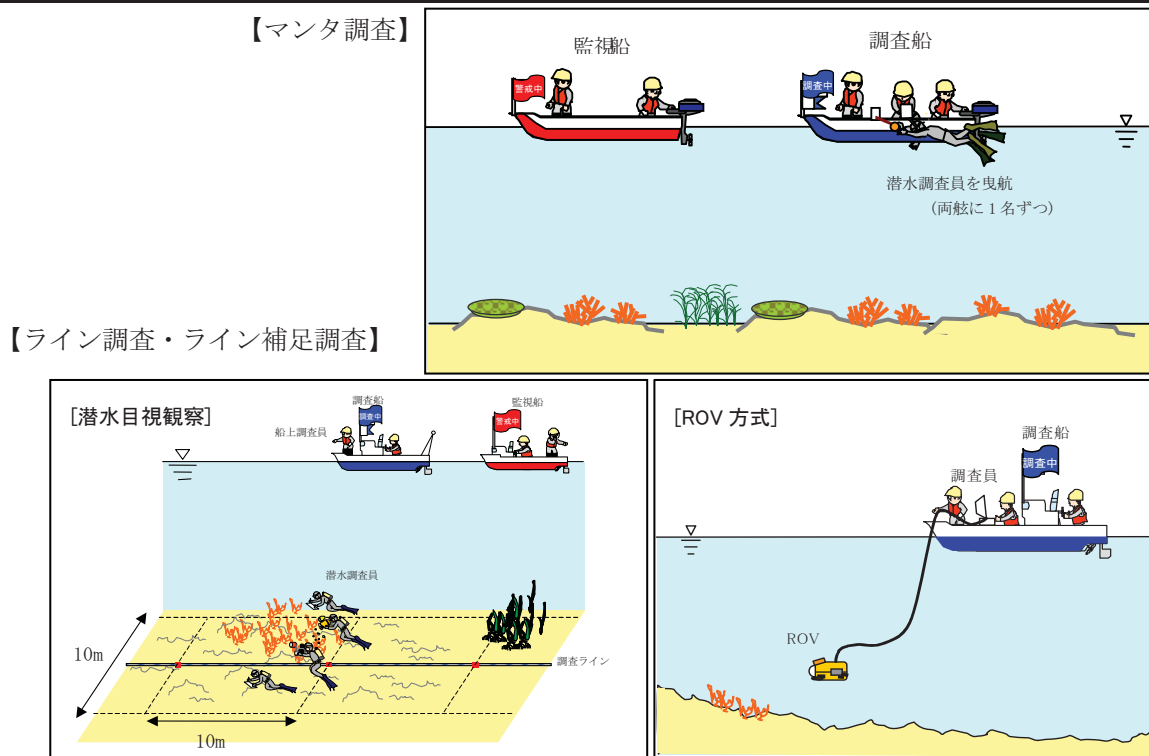
図-6.14.1.8(1) サンゴ類の現地調査概況

【スポット調査・詳細観察(1)(3)】

注) 詳細観察(2)及び(4)では 1m×1m  
の方形区内を調査しました。

調査項目	調査方法
マンタ調査	潜水調査員2名を曳航し、潜水調査員が目視観察を行うことにより、サンゴ類分布域の外周や主要な群生の位置を確認しました。調査結果は、スポット調査の地点を選定する際に参考としました。
ライン調査	リーフ内からリーフ縁にかけて設定した調査測線上におけるソフトコーラルを含むサンゴ類の生息状況等を調査しました。調査は水深20m以浅では潜水目視観察、水深が20mを超える場所ではROV (Remote Operated Vehicle: 遠隔操作無人探査機) 方式による水中ビデオ撮影により行いました。
潜水目視観察	調査測線に沿って幅10m、距離10mを1単位とした観察を連続して移動しながら実施し、地形(水深)、底質の状況、サンゴ類の種類及び被度を記録しました。また、代表点でスポット調査を行い出現種を記録しました。
ROV調査	船上から水中ビデオカメラを搭載したROVを遠隔操作して水中ビデオ撮影を行い、サンゴ類の生息状況を調査しました。ビデオ撮影はGPSにより調査船を誘導し、調査測線を操船しながら行いました。なお、調査にあたっては、予め同一地点における潜水目視観察による調査結果との検証を行いました。
スポット調査	サンゴ類分布図作成にあたり、ライン調査結果を補完するため、5m×5mの方形区のスポット調査地点を設定し、各調査地点において潜水目視観察によりサンゴ類の出現種及び被度を記録しました。
定点観察調査	サンゴ類の詳細な生息状況を把握するための定点観察調査を10地点で行いました。
詳細観察(1) (スケッチ)	スポット調査地点のうち、比較的優勢なサンゴ類の群生地である地点や、注目すべき構成種や規模を有する群生地である地点を詳細定点観察地点として選定し、5m×5mの方形区内におけるサンゴ類の生息状況について、出現種の記録及び群体分布位置のスケッチを行いました。
詳細観察(2) (群体数・大きさ)	詳細観察(1)の方形区内(5m×5m)でサンゴ類が生息している箇所を対象として、1m×1mの方形区をランダムに5箇所設定し、方形区内における群体数及び群体の大きさを記録しました。

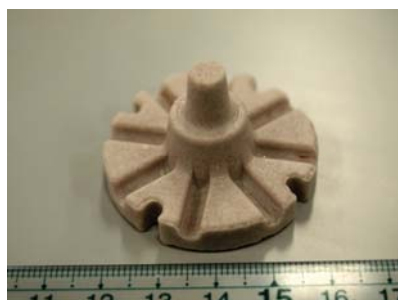
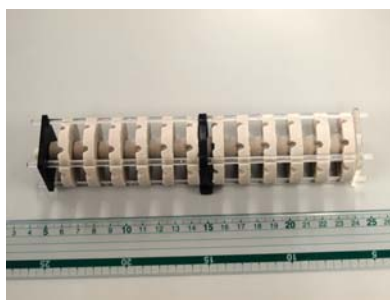
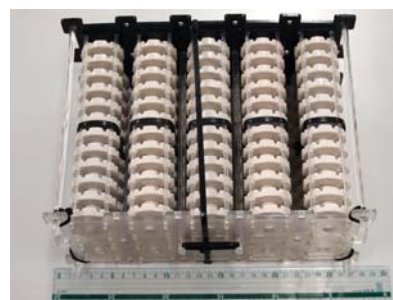
図-6.14.1.8(2) サンゴ類の現地調査概況

【幼群体加入調査 (サンゴ類着床具の設置状況)】

着床具 (1個)

着床具 (1束 : 12個)

着床具 (1ケース : 10束)

着床具の設置状況

(着床具を4ケース装填した架台を1地点あたり2台設置)

生息状況調査 (詳細観察(4))	詳細観察(2)の対象箇所(50箇所)から20箇所を選定し、1m×1mの方形区内におけるサンゴ類の生存・死亡状況、成長量、活性状況、破損状況、食害状況、腫瘍等の外観異常の状況を目視観察、写真撮影等により記録しました。
潜水観察調査(魚類、 大型底生動物)	スポット調査時に出現した魚類、大型底生動物の出現種及び個体数の概数を記録しました。
注目すべきサンゴ群生に関する調査	対象とする各群生の分布範囲、地形(水深)、群生内の構成種、白化の状況、土砂の堆積状況、周辺での底質の状況等について潜水目視観察を行いました。
スイショウガイに付着するキクメイシモドキの生息環境調査	まず、調査範囲全域を対象として、スイショウガイの分布概況を把握するための全域踏査(100地点程度における潜水目視観察)を行いました。 次に、全域踏査によりスイショウガイの生息確認地点のうち10地点程度を対象として、10m×10mの方形区内に生息するスイショウガイの個体数とキクメイシモドキの付着の有無を記録するとともに、表層泥を採取して粒度組成及び強熱減量の分析試験を行いました。なお、調査の対象地点は、各調査時期におけるスイショウガイの分布状況に応じて適宜変更して設定しました。
幼群体加入調査 (詳細観察(5))	連結式サンゴ着床具を設置し、着床具に付着したサンゴ幼群体の群体数・大きさを記録しました。着床具(セラミック製、直径4cm)は縦に12個重ねたものを1束とし、10束を1ケースに装填して、潜水土によりステンレス製の架台に1台あたり4ケースを設置しました。架台は各調査地点に2台ずつ設置し、四隅に打設した鉄筋に固定するとともに、延長上に打設した鉄筋から張ったロープで固定しました。

調査項目	調査方法
幼群体加入調査 (詳細観察(5)) (つづき)	<p>着床具の設置は、沖縄本島においてミドリイシ類の一斉産卵が予想された時期(6月の満月)よりも前に行いました。なお、設置期間中の台風来襲時に、高波浪の直撃を受けると予想された地点においては、台風来襲前に2台の架台のうち1台を高波浪の影響を受けない大浦湾中央部(T39)に移設することにより、台風の影響を回避しました。サンゴ類はストレスに弱いため、移設時には幼生が空気にさらされないようにする等の配慮をしました。</p> <p>着床具の回収は4回に分けて行い、1回の回収につき1ケースを回収しました。設置期間が半年以上になるため、回収時に架台の固定状況等の点検を行い、着床具の維持に努めました。回収した着床具ケースは静置乾燥させた後に解体し、ルーペ等を用いて個々の着床具に付着した幼群体の個体数、種類、サイズ等を記録しました。なお、4回目の回収後には、残った着床具ケースもすべて撤収しました。</p>
白化等調査	サンゴ類の白化状況、食害を及ぼすオニヒトデ等の発生状況及び赤土の堆積状況を確認するための調査を実施しました。
ライン補足調査	ライン調査の調査測線から補足調査測線を選定し、ライン調査と同様の潜水目視観察及びROV調査を実施しました。
潜水目視観察	ライン調査における潜水目視観察と同様の方法で白化等の状況を記録しました。
ROV調査	ライン調査におけるROV調査と同様の方法で白化等の状況を記録しました。
詳細観察(3)	スポット調査地点のうち比較的優勢なサンゴ類の群生地である地点、大規模な白化現象が生じた平成10年以前は高密度域であった地点、及び平成10年以前から比較的low被度であった地点を選定し、5m×5mの方形区内におけるサンゴ類の白化の程度(被度)、オニヒトデの密度、食害の程度を確認しました。
サンゴ礁等分布調査	ラインその他の調査結果を基にサンゴ礁、岩礁等分布状況を整理しました。
