(c) 海草藻場の利用状況に係る補足調査

a) 水中ビデオ調査

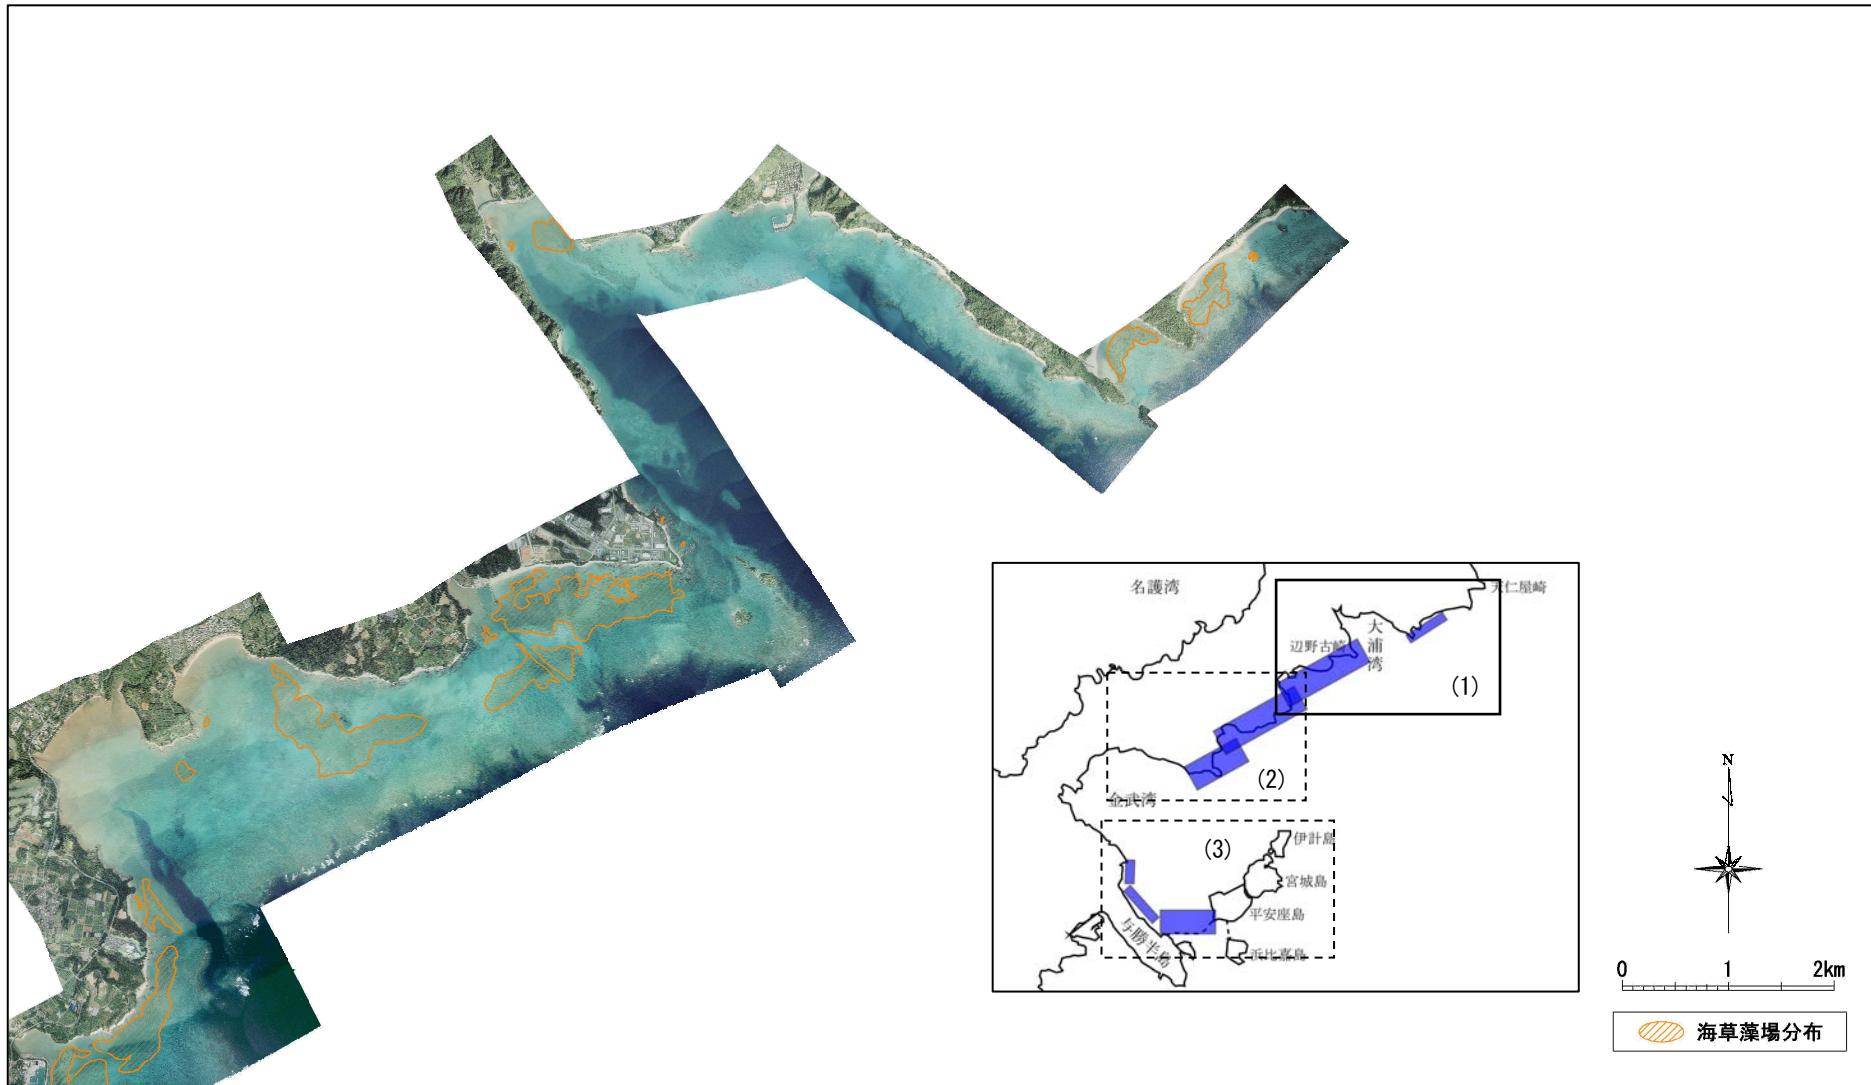
図-6. 16. 1. 37(1) 航空写真に基づく海草藻場の分布状況（平成 20 年 11 月 23 日、12 月 1 日撮影、(1)）

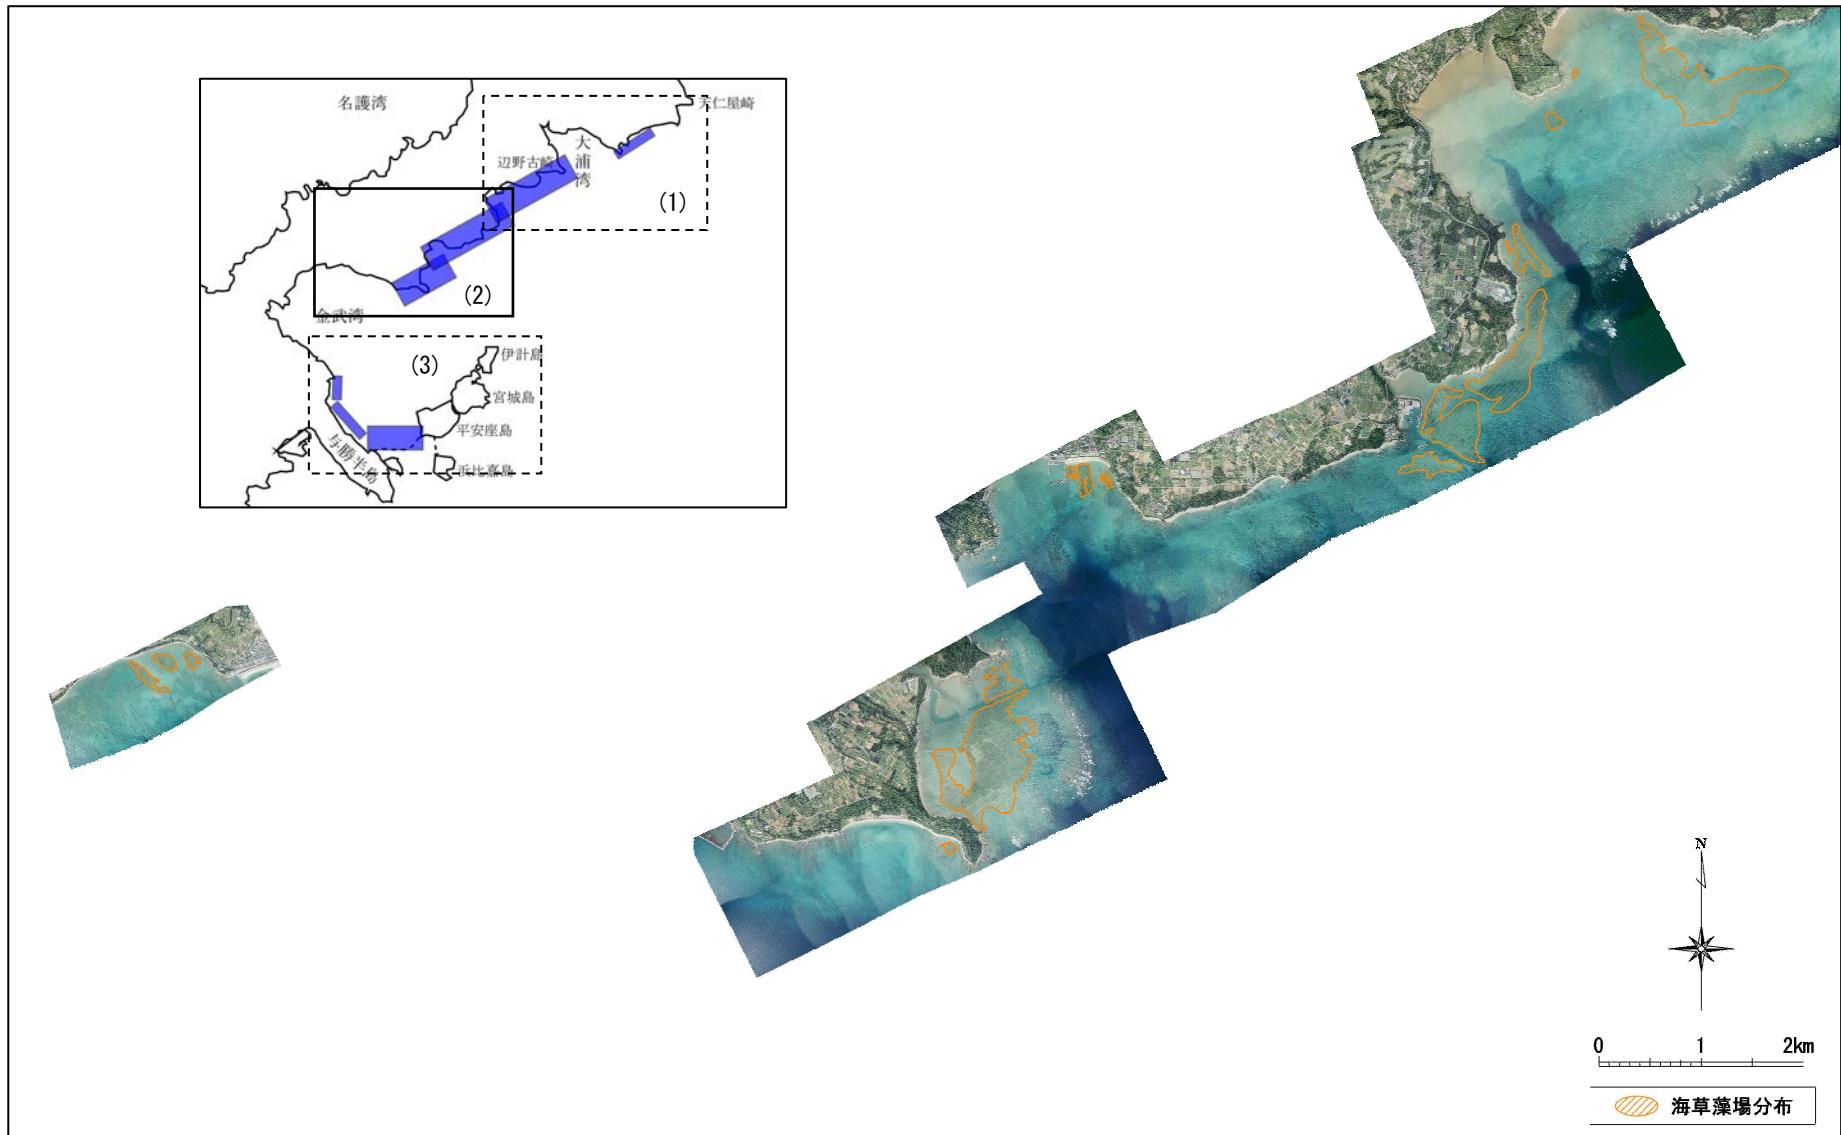
図-6. 16. 1. 37(2) 航空写真に基づく海草藻場の分布状況（平成 20 年 11 月 23 日、12 月 1 日撮影、(2)）

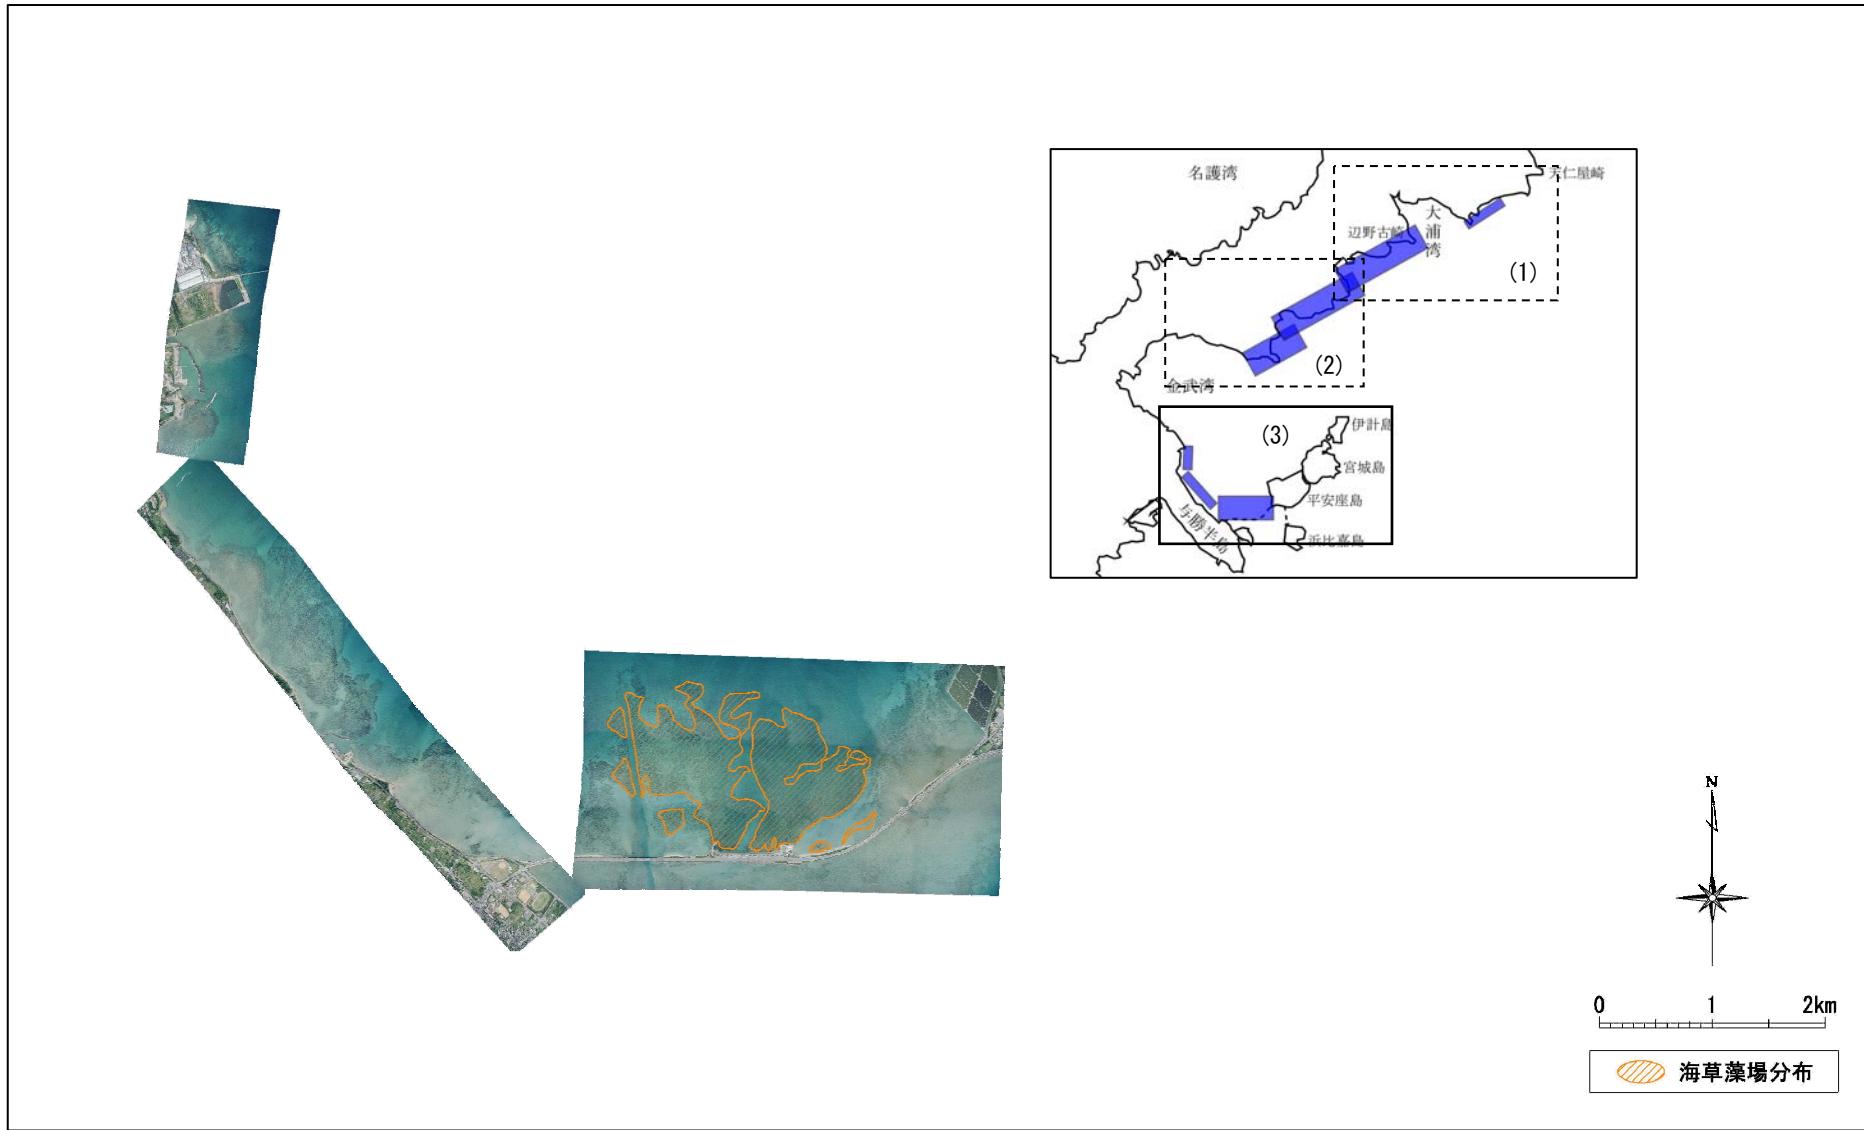
図-6. 16. 1. 37(3) 航空写真に基づく海草藻場の分布状況（平成 20 年 11 月 23 日、12 月 1 日撮影、(3)）

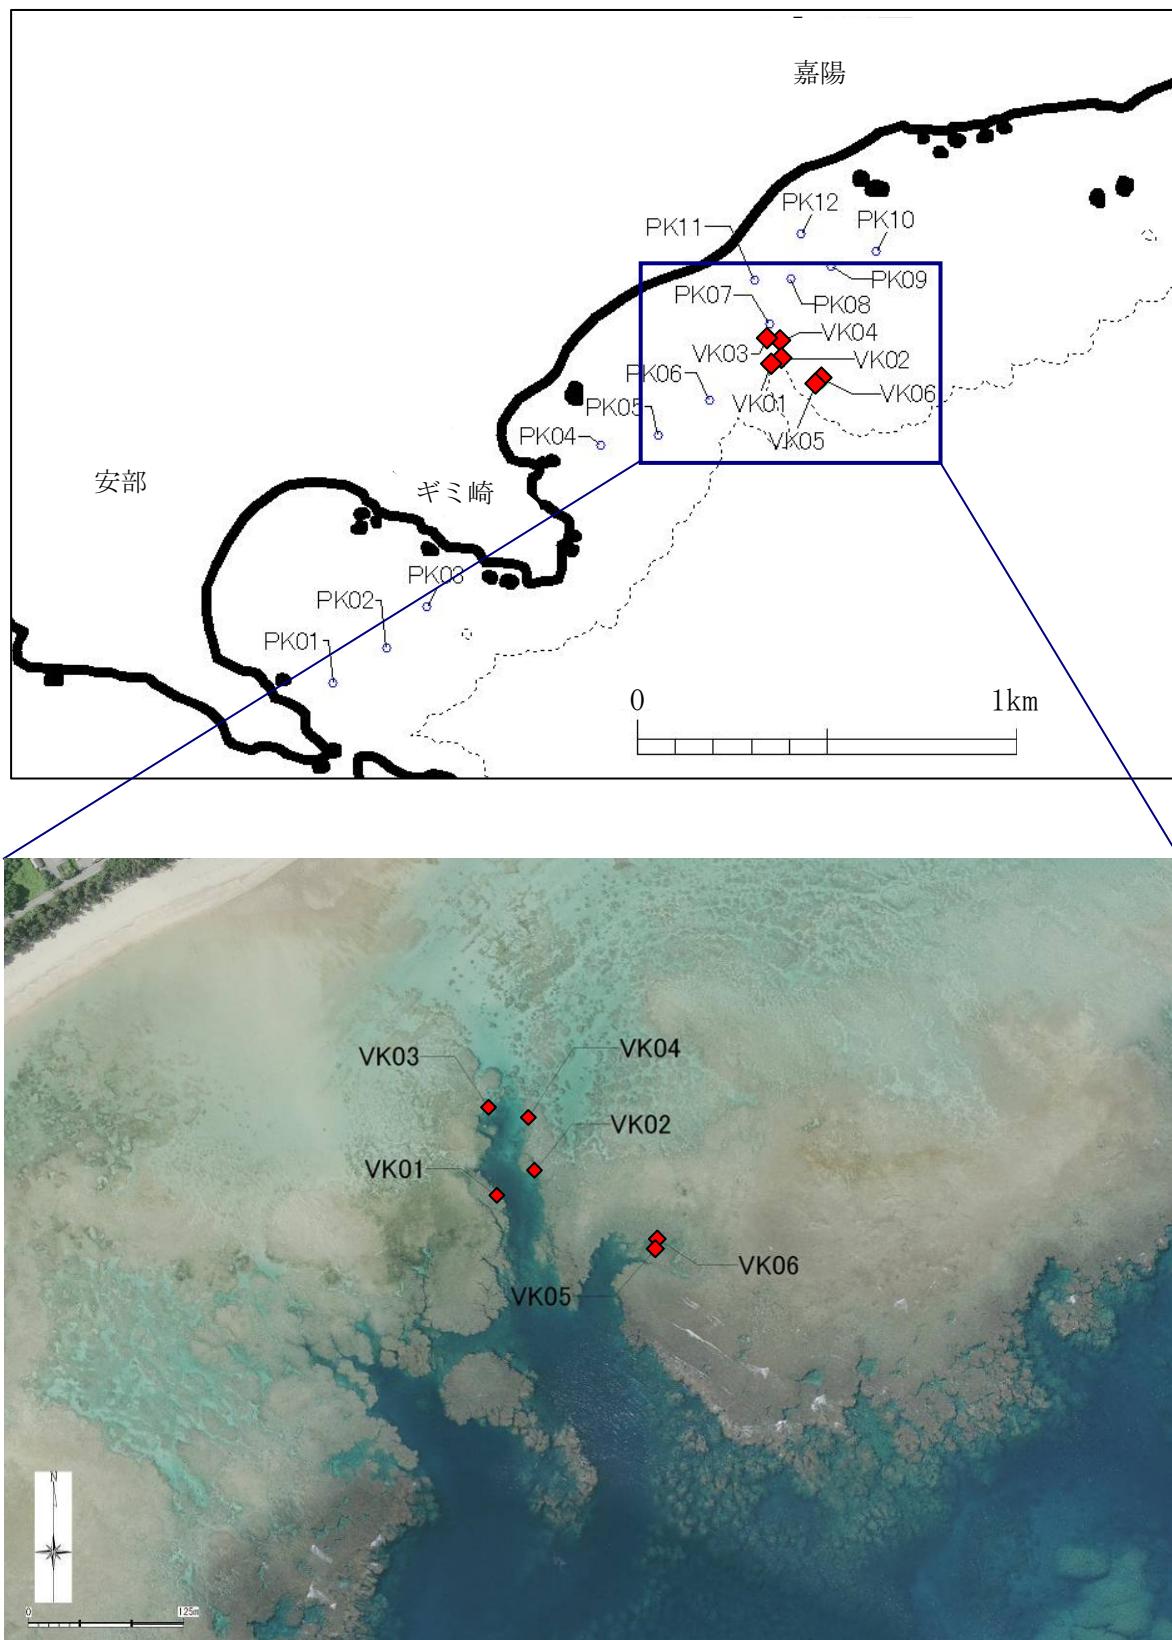
図-6. 16. 1. 38 嘉陽沿岸域における水中ビデオ設置位置

辺野古沿岸域に8地点、嘉陽沿岸域に6地点の計14地点に水中ビデオを設置し、辺野古沿岸域では1地点あたり78~101日分、嘉陽沿岸域では1地点あたり127~138日分の映像を収録しました（表-6.16.1.24参照）。

ジュゴンの映像が収録されたのは、平成21年2月19日の夕方（18時38~39分）、2月22日の朝（7時8分）及び夕方（17時2分）の3回で、2月19日は図-6.16.1.38に示すVK02及びVK04で、2月22日は同図に示すVK05及びVK06で確認されました。確認された映像と、映像から推定されるジュゴンの来遊位置を図-6.16.1.39~図-6.16.1.43に示します。2月22日の7時8分にVK05で確認されたジュゴン（図-6.16.1.41参照）には、尾鰭左側に切れ込みが確認されたことから、同個体が個体Aであると判断されました。これらの結果から、ジュゴンは朝夕を中心に嘉陽沿岸域に来遊していることが確認されました。

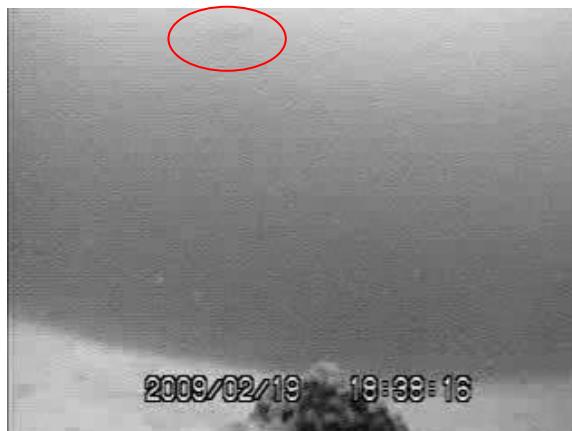
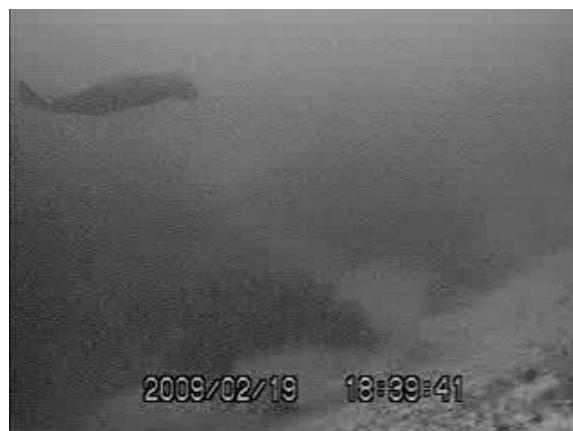
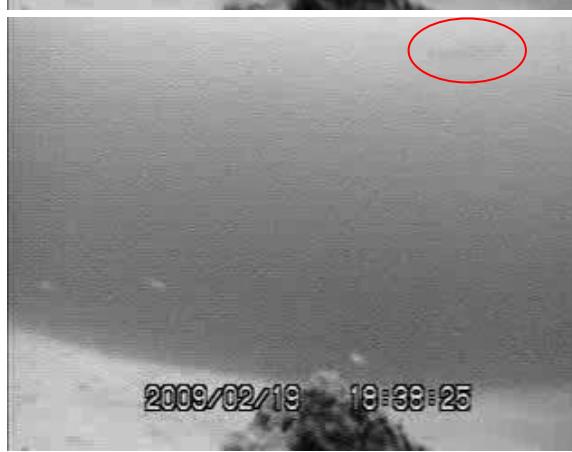
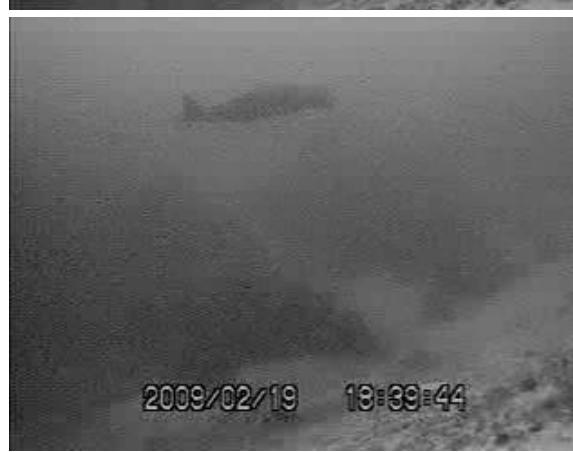
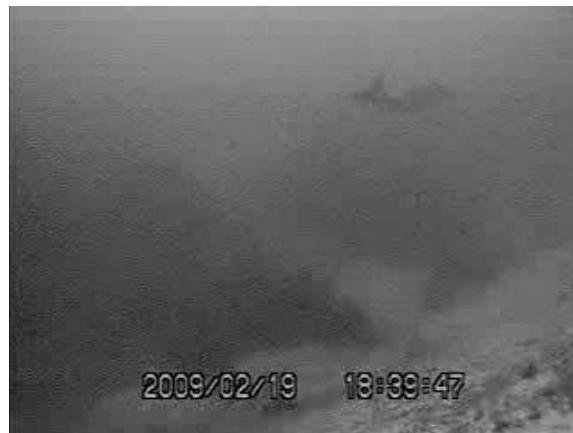
図-6. 16. 1. 39 平成 21 年 2 月 19 日夕方 (18 時 38~39 分) のジュゴンの映像
