第3章

対象事業が実施されるべき区域 及びその周囲の概況

第 3 章 対象事業が実施されるべき区域及びその周囲の概況

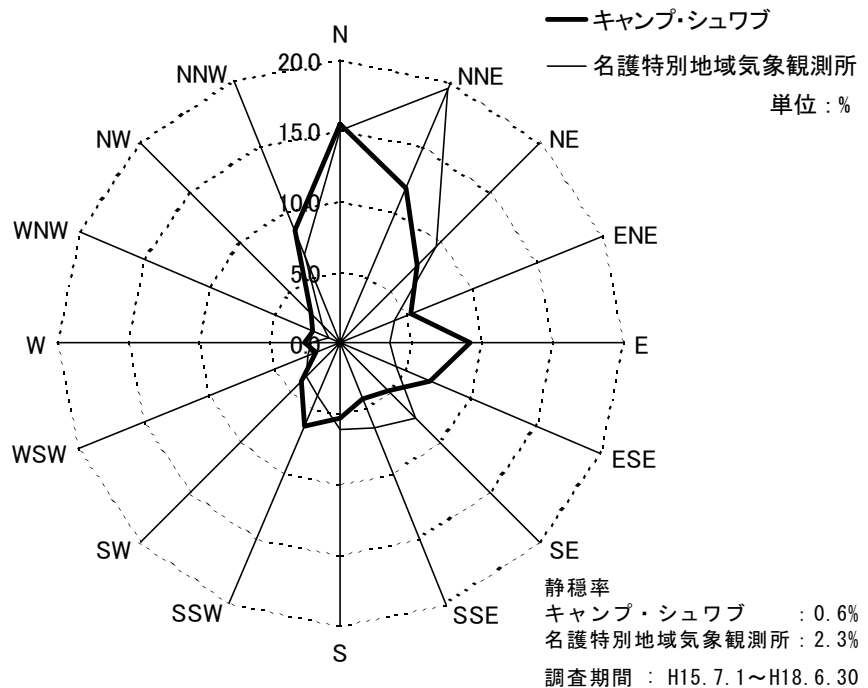
図-3.1.1.4 風向別出現頻度風配図

図-3.1.1.4に示すとおり、キャンプ・シュワブと名護特別地域気象観測所における出現頻度の上位2番目までは北寄りの風となっています。

なお、南寄りの風の出現頻度は、キャンプ・シュワブにおいては南南西の風が、名護特別地域気象観測所においては南東の風が高くなっています。

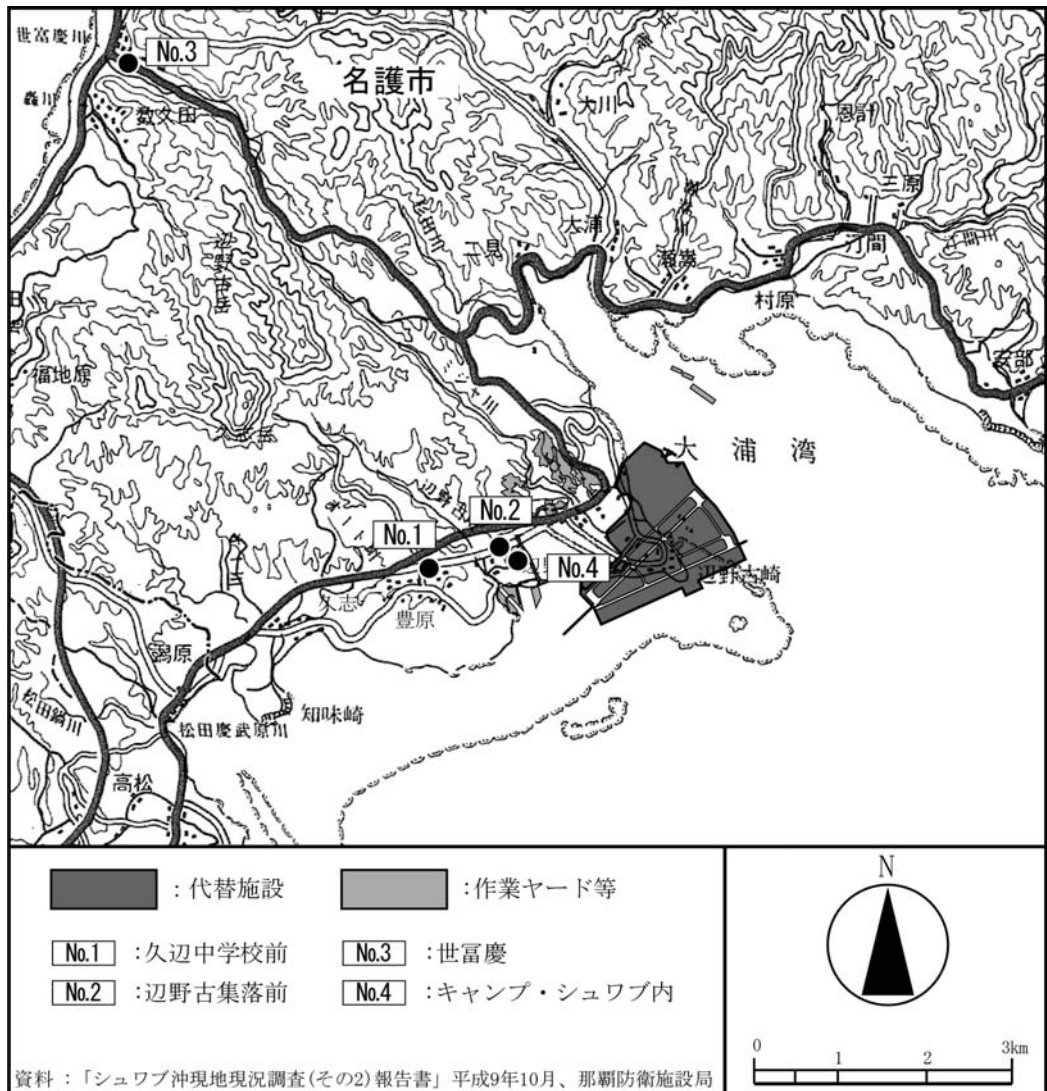
図-3.1.1.7 騒音・振動調査地点

調査項目	調査地点	調査期間
道路交通騒音 環境騒音	図-3.1.1.7に示す4地点	平成9年9月3、4、8日

道路交通騒音、環境騒音の調査結果は表-3. 1. 1. 21に示すとおり、道路交通騒音レベル(Leq)は昼間が60～68dB(A)、夜間が48～60dB(A)の範囲であり、環境騒音レベル(Leq)は昼が51dB(A)、夜間が38dB(A)となっています。

調査項目	調査地点	調査期間
道路交通振動 環境振動	図-3.1.1.7に示す4地点	平成9年9月3、4、8日

調査結果は表-3.1.1.24に示すとおり、道路交通振動及び環境振動レベル(L₁₀)は昼間、夜間とも30dB未満となっています。

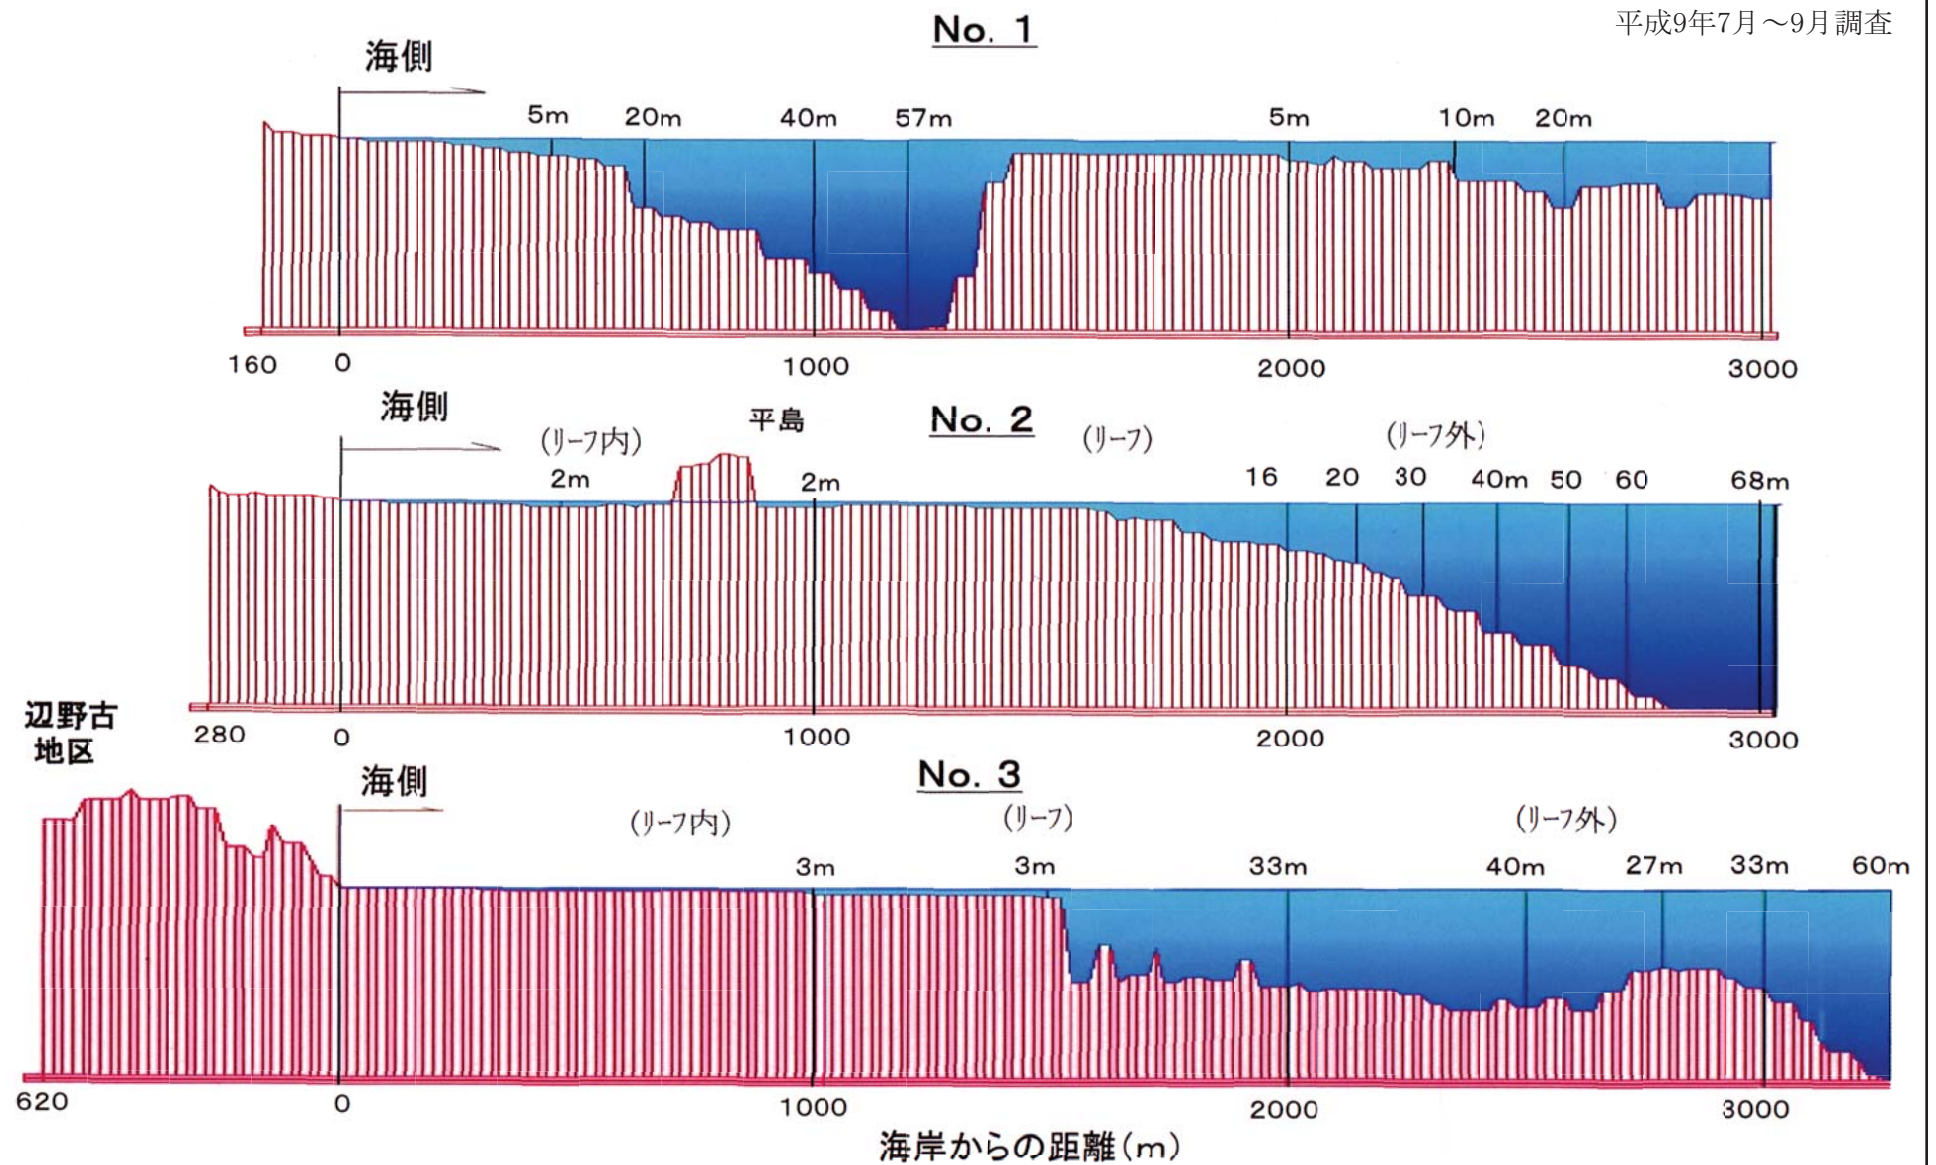
図-3.1.4.4 海底地形断面

海底地形の断面は図-3.1.4.4に示すとおり、辺野古崎北側海域(大浦湾)の地形は平均約5度の勾配で深くなり、約1,200mの地点で水深約50m(最深約57m)に至り、そこから約19度の勾配で浅くなり、水深5mから10mの大浦湾中央部の浅瀬を形成しています。また、辺野古崎前面の海域は、辺野古崎から約800mの距離にある平島を挟み、約1,600mの距離にあるリーフまでは水深0mから2mの平坦地形であり、その先は平均勾配約3度で深くなり、辺野古先から約3,000mの地点で水深約68mとなっています。

さらに、辺野古地区の前面海域は、辺野古漁港から約1,500mの距離にあるリーフまでは水深約0mから3mの平坦地であり、その先は急勾配で水深30mから約40mに至り、その先約2,800mの地点で一旦水深約27mまで盛り上がった後、更に深くなる地形となっています。
