(c) 海草藻場の利用状況に係る補足調査

a) 水中ビデオ調査

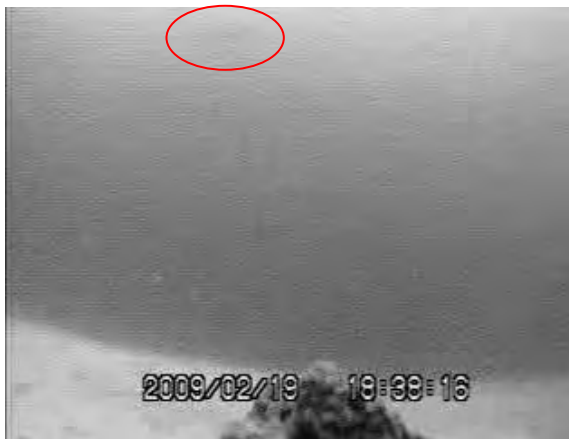
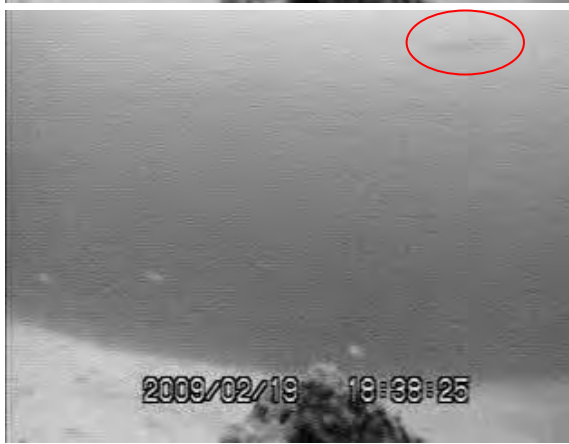
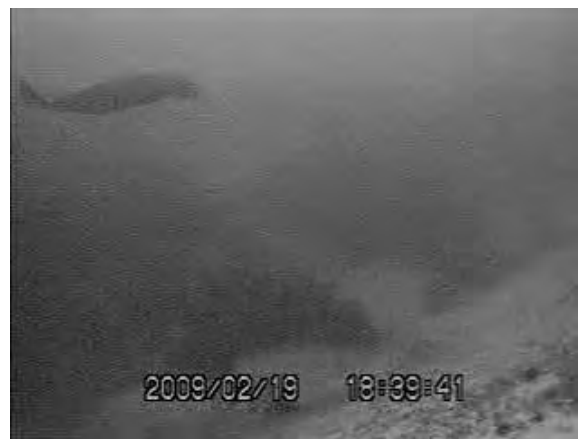
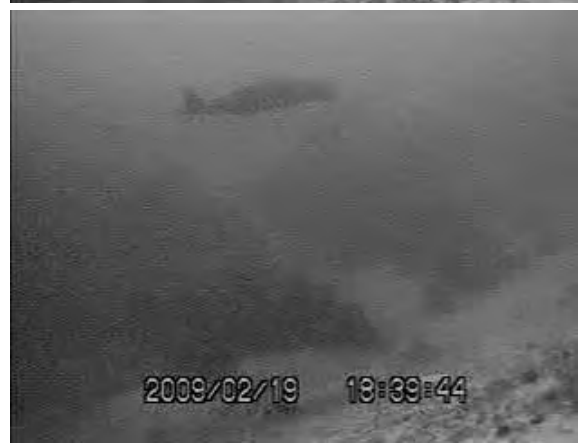
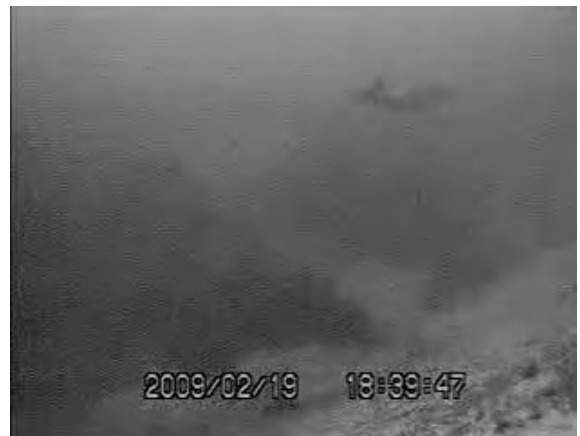
図-6.16.1.39 平成21年2月19日夕方（18時38～39分）のジュゴンの映像

収録したビデオ映像から画像を抽出した結果、辺野古沿岸域ではウミガメ類、魚類等の映像は検出されましたが、ジュゴンの映像は確認されませんでした。

嘉陽地区においても、平成20年4月から平成21年1月まではジュゴンの映像は確認されませんでした。2月に収録した映像で1頭のジュゴンが遊泳する様子が延べ3回確認されました。

ジュゴンの映像が収録されたのは、平成21年2月19日の夕方（18時38～39分）、2月22日の朝（7時8分）及び夕方（17時2分）の3回で、2月19日は図-6.16.1.38に示すVK02及びVK04で、2月22日は同図に示すVK05及びVK06で確認されました。確認された映像と、映像から推定されるジュゴンの来遊位置を図-6.16.1.39～図-6.16.1.43に示します。2月22日の7時8分にVK05で確認されたジュゴン（図-6.16.1.41参照）には、尾鰭左側に切れ込みが確認されたことから、同個体が個体Aであると判断されました。これらの結果から、ジュゴンは朝夕を中心に嘉陽沿岸域に来遊していることが確認されました。

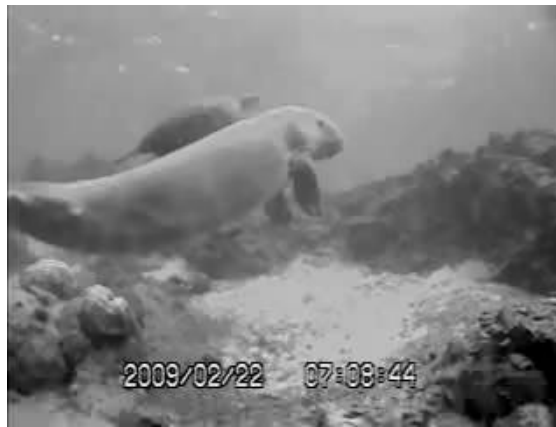
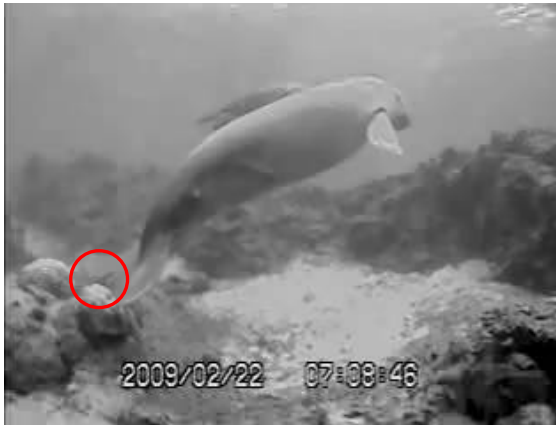
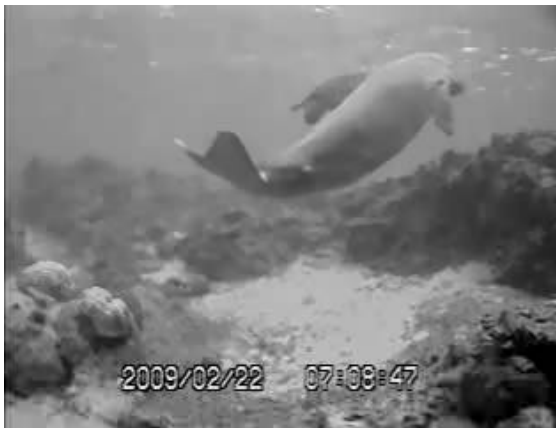
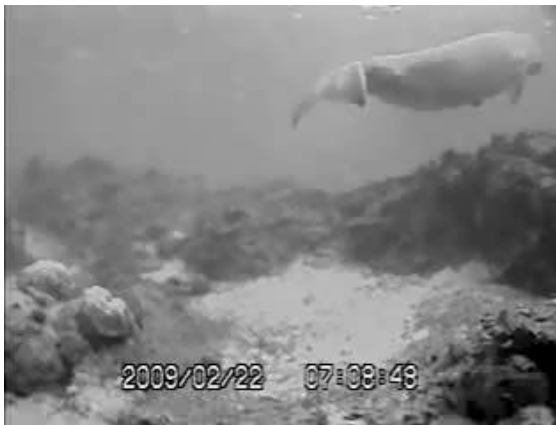
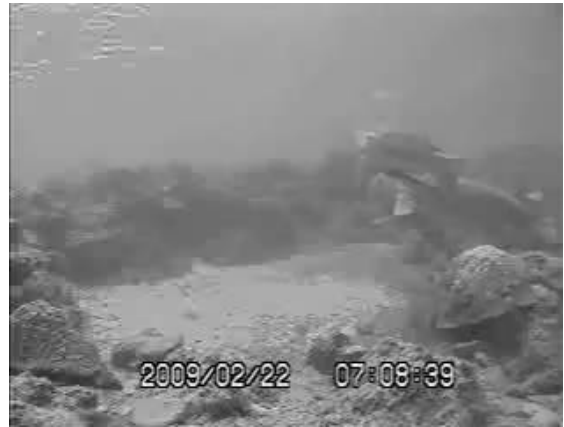
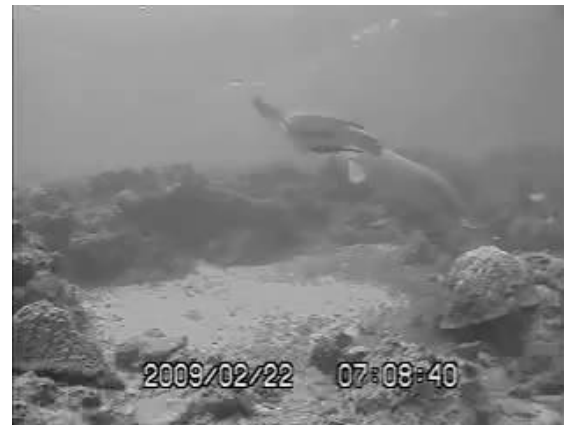
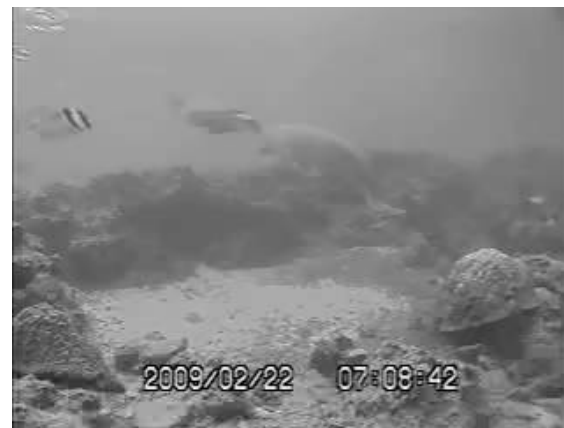
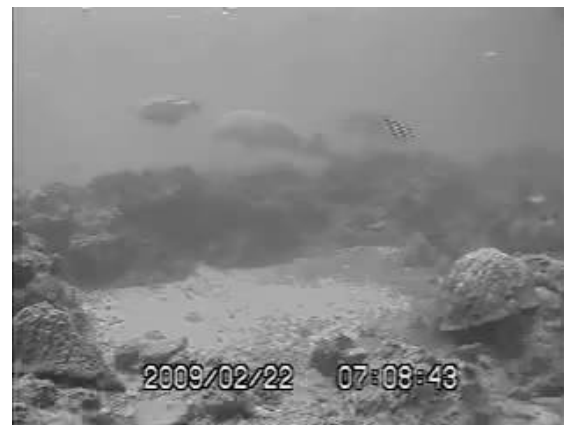
図-6.16.1.41 平成21年2月22日朝（7時8分）のジュゴンの映像

注) VK05の映像では、尾鰭左側に切れ込み（○）が確認され、この個体が個体Aであると判断されました。
