b) 河川・ダム湖

c) 河口閉塞の状況

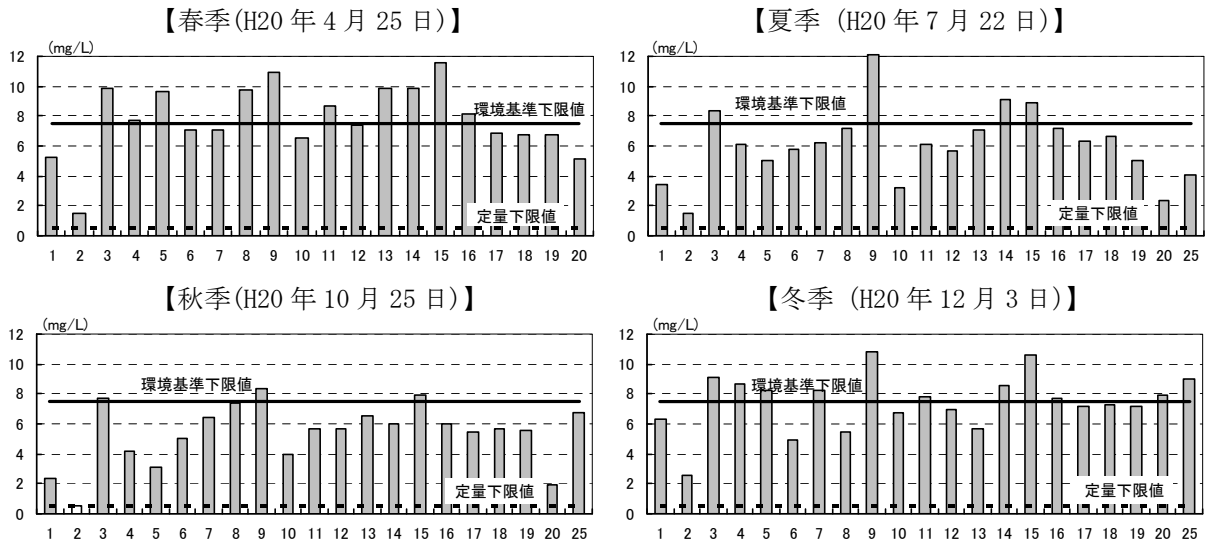
図-6.6.1.35 河川の各調査地点におけるDOの調査結果(平成20年度)

注) 調査対象河川のうち、汀間川(RW-12、13)は環境基準のA類型に指定されていますが、その他の河川では、環境基準の類型指定がなされていないため、参考として河川A類型の環境基準を示しました。

DO は 0.5 未満～12mg/L の範囲内にあり、夏季及び秋季に低い傾向にありました。調査地点別にみると RW-2（松田布流石川）や RW-20（楚久川）で 2mg/L 未満と顕著に低い値が確認されました。

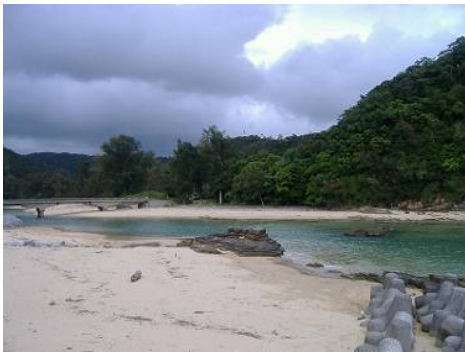
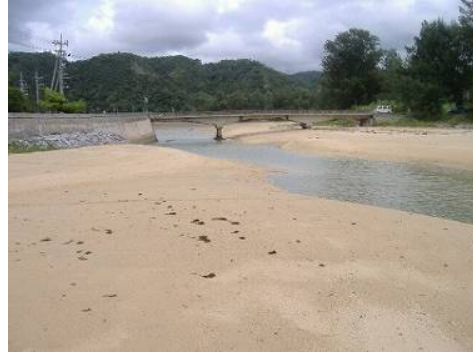
【汀間川河口部の状況】

(平成20年4月)

(平成20年9月)

D.L+0.2m以下の河床幅の平坦面は4月に最も狭く、6月、7月に広くなり、9月から次第に狭くなり、11月にはD.L+0.2m等高線も閉じて、最下流部がより浅い河床となっています。橋の直下は常にD.L-0.2mもしくはD.L-0.4m等高線で表される凹地が存在しており、左右両岸に存在する砂浜は9月から10月にかけて平滑化してきていました。期間中に河口閉塞により河川からの流下が妨げられたことはありませんでした。

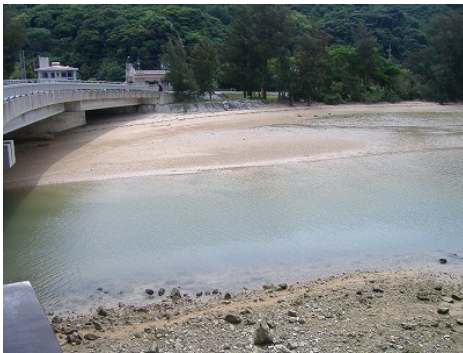
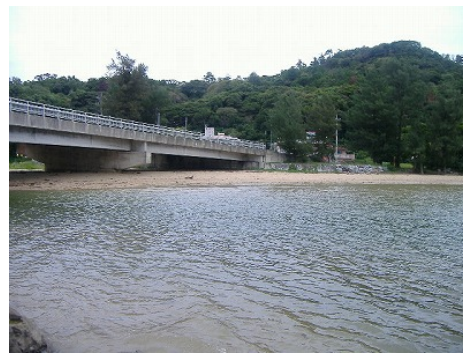
【大浦川河口部の状況】

(平成20年4月)

(平成20年9月)

流軸はやや右岸よりに位置し、D.L+0.4mの等高線で表現される凹地が約100m広がっています。干潮時には干潟が形成され、下流方向に開いている+0.6mの等高線よりも潮位が低下すると、河川水は干潟上をわずかに流れる状態となります。

4月に橋（大浦橋）の上流と下流に分かれて存在していたD.L0mの凹地は、5月から6月に連続し、7月には再び分断され、7月以降は次第に縮小していきました。また、左岸側に分布する砂浜は、4月から6月にかけて成長傾向にありましたが、9月には橋の上流で等高線のえぐれが生じ、縮小傾向がみられました。また、10月には、大浦橋の上流と下流に分かれて存在しているD.L0m等高線で表示される凹地にあった-0.2mのくぼみがなくなり、大浦橋付近から下流の左岸に砂が堆積していました。期間中に河口閉塞により河川からの流下が妨げられたことはありませんでした。

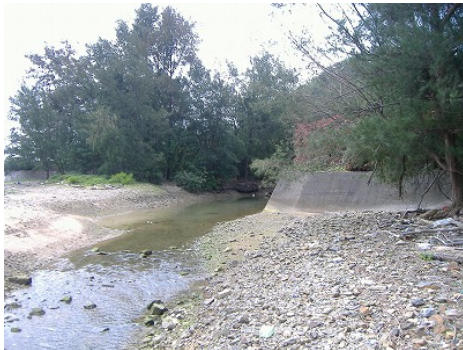
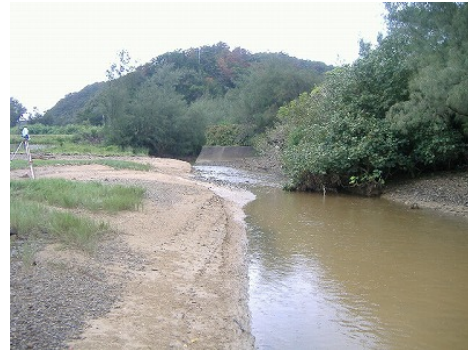
【杉田川河口部の状況】

(平成20年4月)

(平成20年9月)

河川流は小さな砂州地形により北方向に屈曲しています。下流部の河床高はD.L+1mと上流より高くなっており、潮位がこれ以下になると、ほぼ河口閉塞の状況となります。

流軸は調査時期を通じてほぼ同一でしたが、4月にはD.L+0.6~+1.2mであった河床高が、5月には洗掘によりD.L+0.6~+1mとなっていました。また、5月には右岸側の砂州地形が侵食を受け、D.L+2mの高まりがなくなり平坦化し、7月以降は河川からの洗掘による法面の崩れがみられました。砂州状の地形は東側が海に面しているため、波浪の影響を直接受け、等高線が測量ごとに変化していました。期間中に河口閉塞により河川からの流下が妨げられたことはありませんでした。

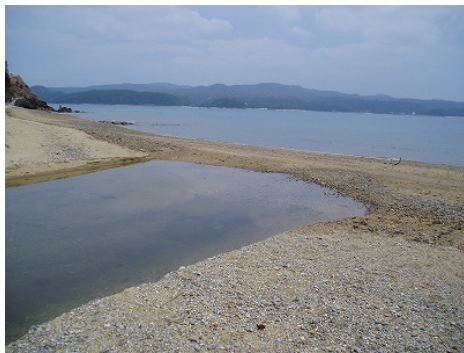
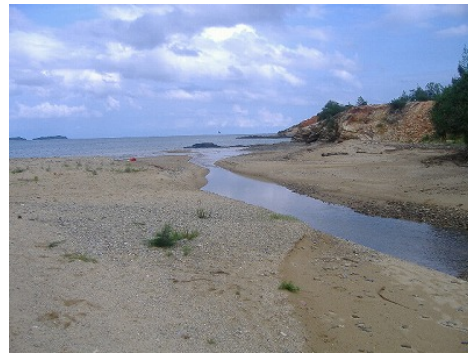
【美謝川河口部(海浜部)の状況】

(平成 20 年 4 月)

(平成 20 年 9 月)

河川部の両岸は急斜面（崖）ですが、海浜部に入ると急激に緩やかな勾配となり、D.L. 0m 等高線で表される凹地が形成されています。調査対象河川の中では最も変化が大きく、上流のダムからの放流の影響を受けていると考えられます。

4月にはD.L. +2m の等高線によって海域との間が遮蔽されており、大潮の満潮時にもほとんど河口閉塞の状況にありました。このような状態が7月まで続きましたが、8月には海岸に明確な洗掘地形が認められ、9月には流軸を変化させながらさらに洗掘が続き、D.L. +1m の凹地が生じていました。10月になると、ほぼ河口閉塞の状況となり、11月にはD.L.+2m 等高線に切れ目が入り、わずかながら河口が開いていました。また、左岸に広がる砂浜が、4月から5月にかけて侵食により勾配が急になるとともに、東側（大浦湾側）の岩礁まで弓状に伸びていたD.L. +0.2m の等高線が直線的に変化しました。

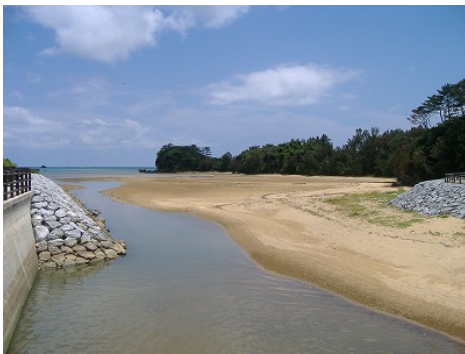
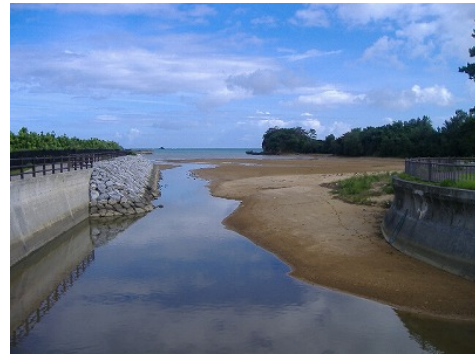
【辺野古川河口部の状況】

(平成 20 年 4 月)

(平成 20 年 9 月)

河川流は左岸側の護岸に沿って流下しており、護岸の角には凹地が形成されていますが、そこから海域へ向かう河床は D.L. +1m でほぼ平坦で、潮位が+1m 程度になると海水の侵入がなくなります。右岸側を中心に干潟が形成されており、河口閉塞を示すような地形の高まりはありませんが、干潮時の河川流はわずかにみられます。

D.L. +1m 等高線で挟まれる河床幅は 8 月に最も狭くなり、9 月には再び拡大する傾向にありました。全体的に変化は小さかったですが、右岸側では 5 月に広がった D.L. +1.8~+2m の等高線が次第に屈曲し、9 月には右岸の岩の上流側で D.L. +2.2m 付近まで洗掘を受けていました。河川水は干潮時には干潟上を薄く広がるように流下しますが、期間中に河口閉塞により河川からの流下が妨げられたことはありませんでした。

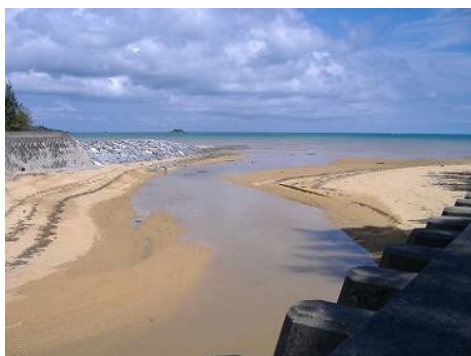
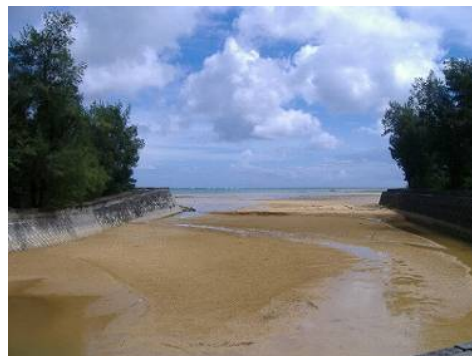
【オート川河口部の状況】

(平成 20 年 4 月)

(平成 20 年 9 月)

流軸は左岸から張り出した砂州に阻害され、屈曲しながら海域に広がる干潟に流入しています。干潮時には河川水は干潟上をわずかに流れる程度です。河床はほぼ平坦で、D.L. +1.4m の等高線が海に向けて開いていることから、平均水面レベルの潮位 (+1.18m) で海と連続することはありません。

6月まで開いていた D.L. +1.4m の等高線は7月に閉塞したため、7月以降は海に向けてより高い地盤となりました。左岸側の高まりは調査時期を通じて縮小傾向にありました。一方、右岸側の高まりは6月まで成長していましたが、その後は縮小しました。河川水は左右両岸の砂州の張り出しを縫って蛇行しながら流下し、8月の干潮時には流路が判然としませんでしたが、満潮時には地表流として流下していました。
