令和2年度

普天間飛行場代替施設建設事業に係る

事後調査報告書

沖縄防衛局

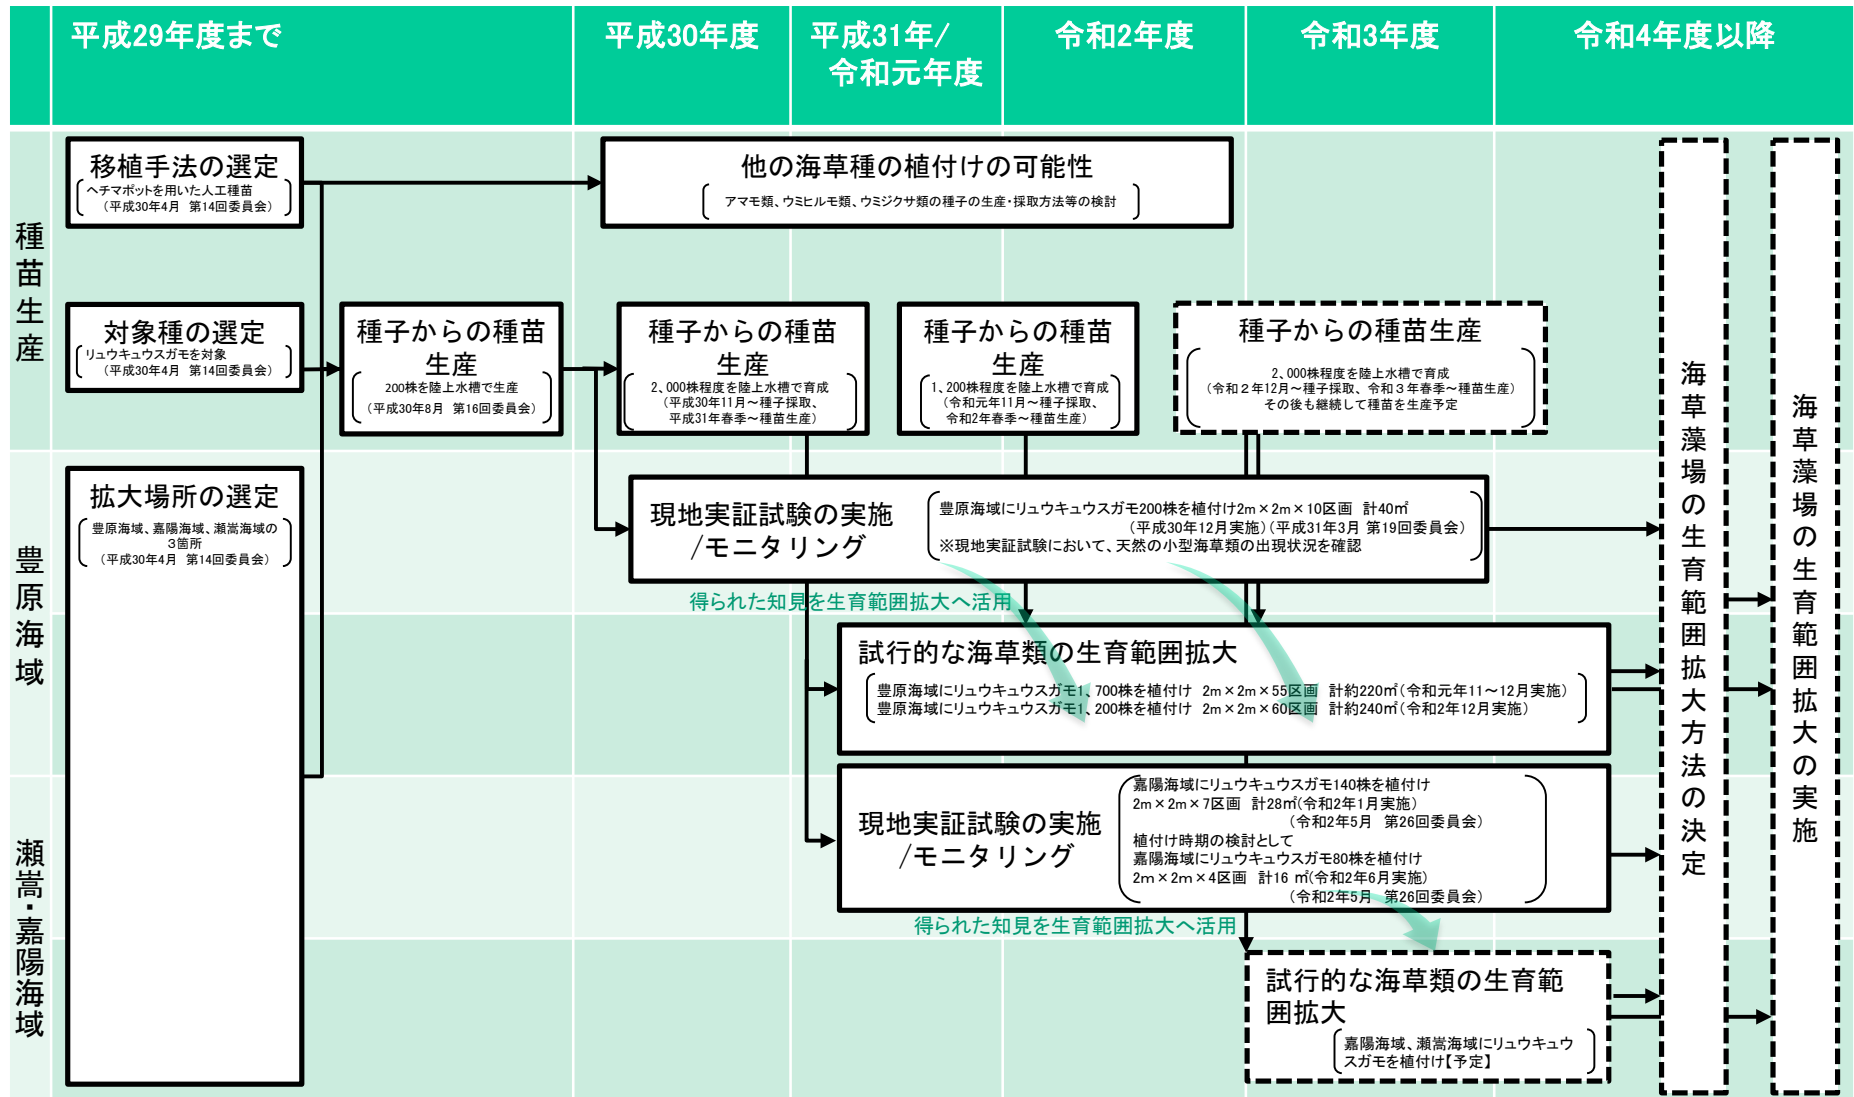
図-4.2.2.20 海草藻場の生育範囲拡大のフロー

豊原地先海域における現地実証試験については、24ヶ月後までの移植株の生残率及びバイオマス（シュート数）から、全10試験区のうち沖側の5試験区が移植適地の条件を満たしている可能性があると考えられました。また、嘉陽地先海域における現地実証試験については、12ヶ月後までの移植株の生残率から、植付けにより藻場の拡大が期待できること、ヘチマポットを用いた植付け手法が有効であること、生残率が概ね良好であることが確認されました。

今後も現地実証試験を継続し、海草藻場の生育範囲拡大方法の決定に向けて、豊原地先海域については、リーフまたは岸からの距離や水深、底質の動きやすさ等の観点から適地選定のための検討を進める考えです。また、嘉陽地先海域については、バイオマス（シュート数）の評価を行い、豊原地先海域と同様の観点から検討を進める考えです。（図-4.2.2.20）。

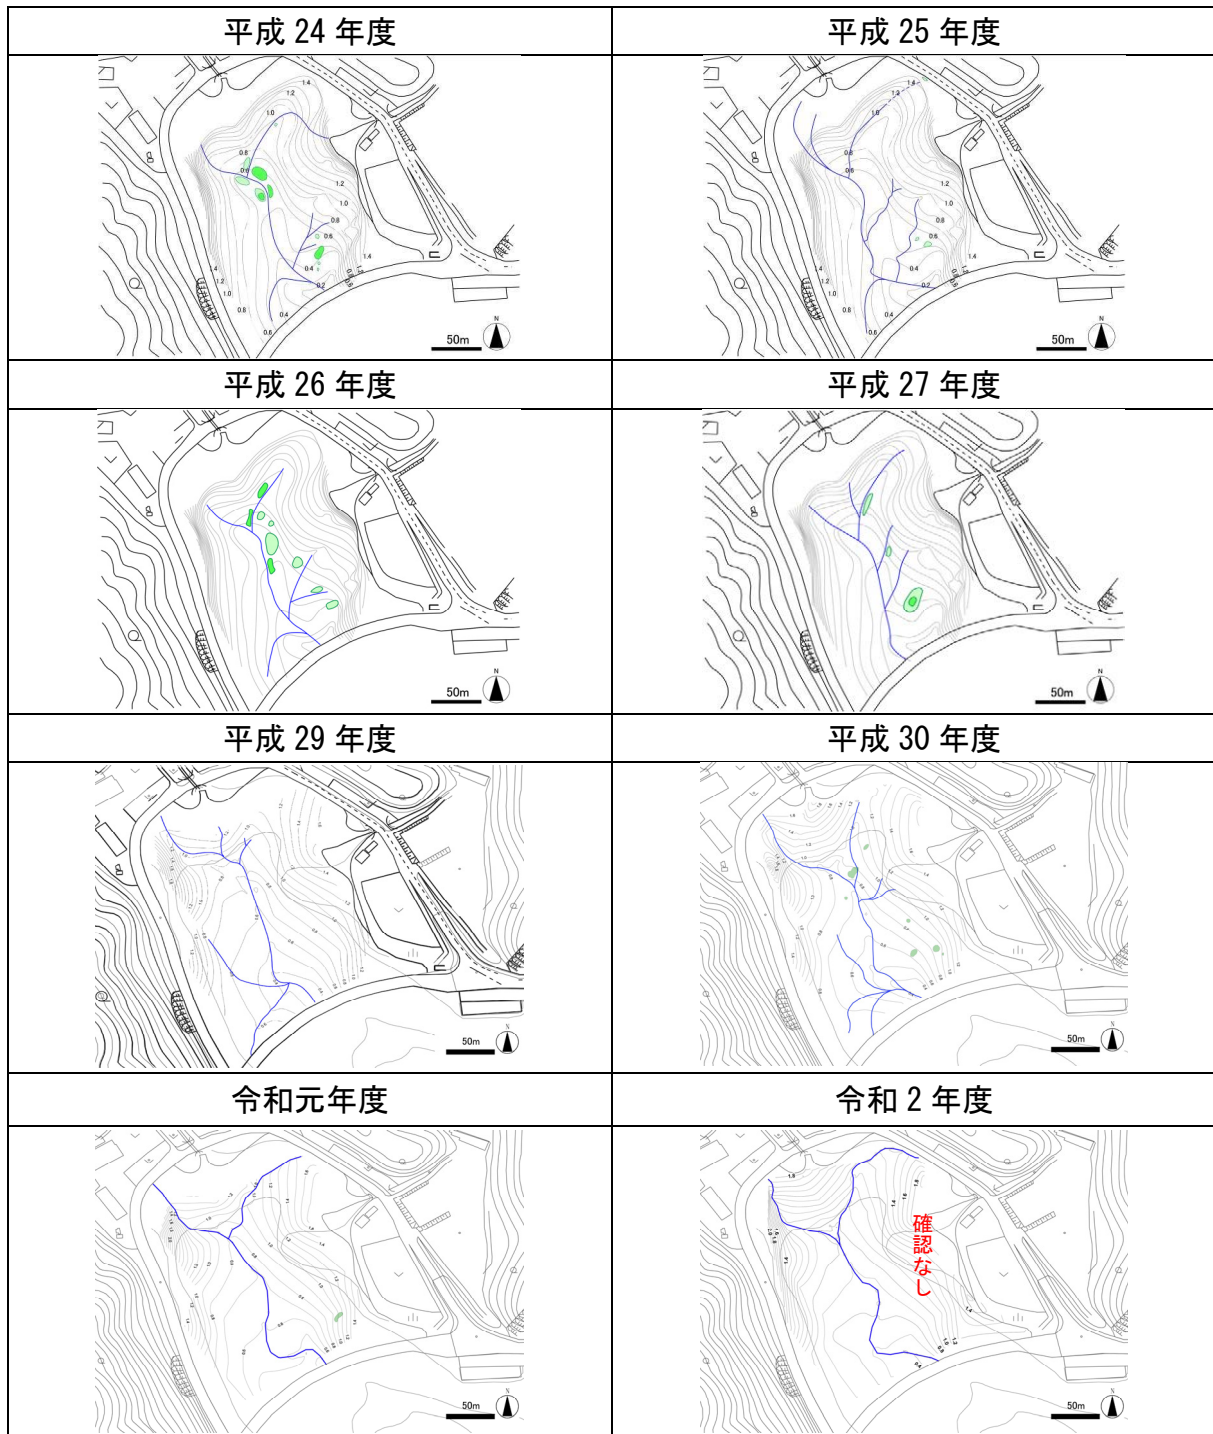
図-7.5.2.1 (2) クビレミドロの分布状況

注) 図中の青線は、干潮時に見られる滞筋（みおすじ）の位置を示しています。

(工事前：平成 24～27 年度、工事中：平成 29 年度～令和 2 年度)
