第4章

対象事業の実施の状況

4.1 対象事業の実施状況

4.2 環境保全措置の実施状況

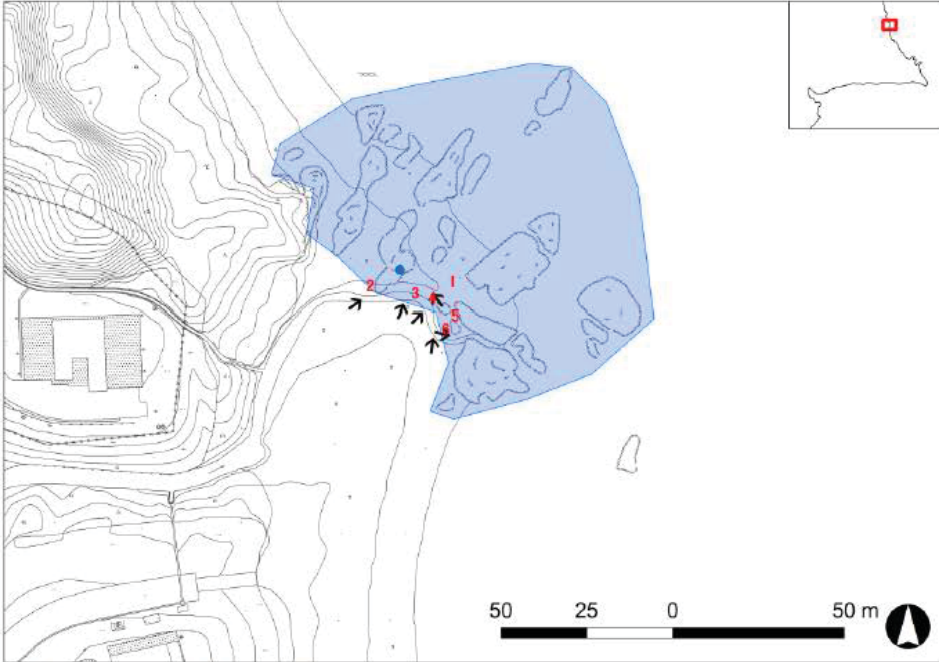
表-4. 2. 13(1) 重要な地形・地質の記録の整理結果例 (No. 92)

No.	92
種類	波蝕棚
調査年月日	平成 26(西暦 2014)年 6 月 30 日
概要	辺野古崎の北西約 1,500m に位置する辺野古崎北方海岸に見られる波蝕棚である。周辺には砂浜が広がり波蝕棚の低い場所は大半が砂で埋まっている。
位置

<div data-bbox="427 1249 858 1417" style="border: 1px solid black; padding: 5px;"> <p>【No.92 観測点座標】</p> <ul style="list-style-type: none"> ・緯度:26° 31' 54.8194" ・経度:128° 02' 45.3446" ・標高(EL):3.092m ・標高(DL):4.255m </div>
形状・構造	海岸線に沿って幅 50m 程度、沖合に向かって 50m 程度の範囲に波蝕棚が分布する。水面上に露出する突出する岩棚は疎らで、各岩棚の間には砂が堆積し、海蝕棚を覆って砂浜が形成されている。位置を特定する測量は海岸線寄りの高さ約 2m の大岩の上で行った。
規模	波蝕棚は、海岸線に沿って幅約 50m、沖合に向かって約 50m の範囲である。
その他 (保存状態)	海岸線寄りには砂が堆積し、波蝕棚が砂で埋まっている。
